**Ekspertyza w zakresie oceny stanu i statyki 43 drzew
z zastosowaniem oceny wizualnej, próby
obciążeniowej, rezystografu i tomografu sonicznego**

Drzewa znajdujące się na terenie parku zabytkowego na działce 371/9
będącej w użytkowaniu Zespołu Szkół Nr 3
im. Mikołaja Reja w Kędzierzynie-Koźlu

Sierpień 2022

Autor opracowania: EKO-TREK Jerzy Stolarczyk

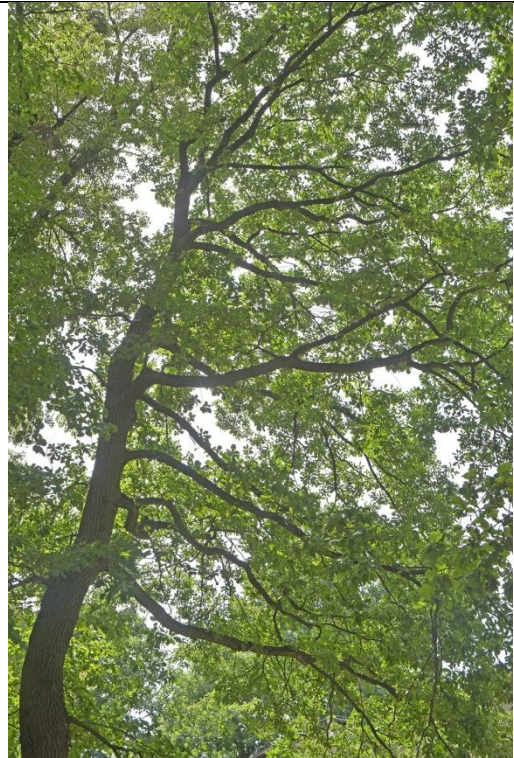
Fot. 5.2. Dąb bezszypułkowy nr inw. 5, Zespół Szkół nr 3 im. Mikołaja Reja w Kędzierzynie-Koźlu. Asymetria korony na skutek wzrostu pod okapem.

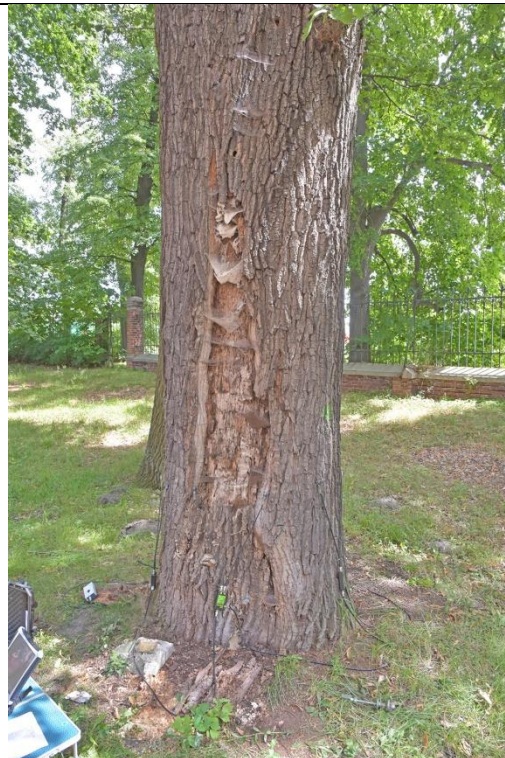
Fot. 6.2. Dąb szypułkowy nr inw. 6, Zespół Szkół nr 3 im. Mikołaja Reja w Kędzierzynie-Koźlu. Uszkodzenia powierzchniowe korzeni.

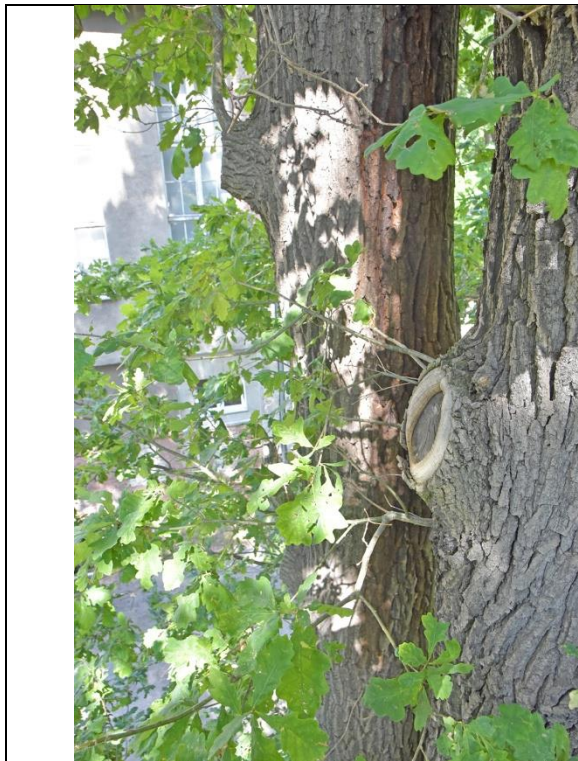
Fot. 6.3. Dąb szypułkowy nr inw. 6, Zespół Szkół nr 3 im. Mikołaja Reja w Kędzierzynie-Koźlu. Martwice w miejscu cięć podkrzesujących

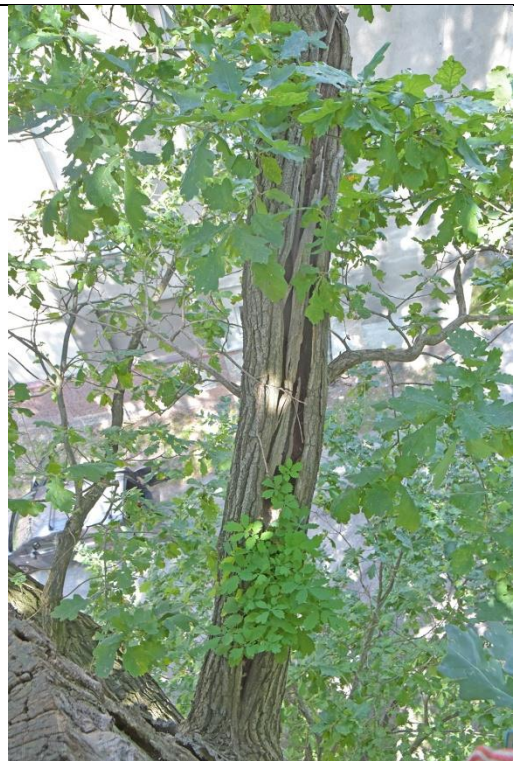
Fot. 6.4. Dąb szypułkowy nr inw. 6, Zespół Szkół nr 3 im. Mikołaja Reja w Kędzierzynie-Koźlu. Ubytek rynnowy na konarze nad drogą.

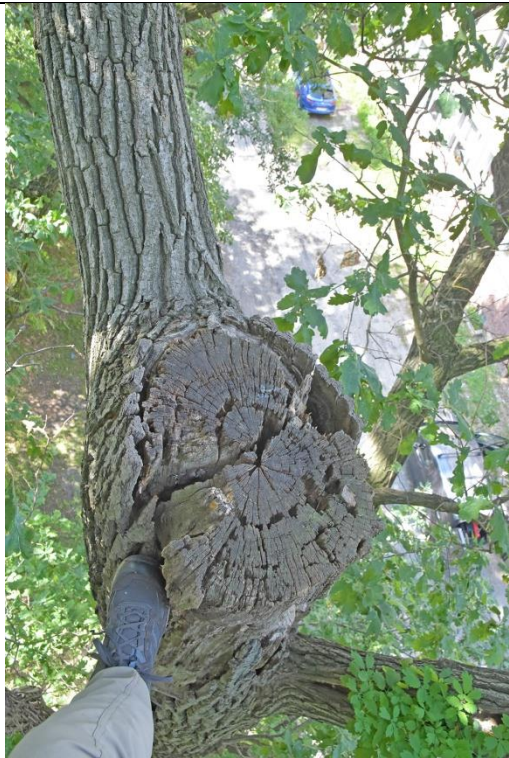
Fot. 6.5. Dąb szypułkowy nr inw. 6, Zespół Szkół nr 3 im. Mikołaja Reja w Kędzierzynie-Koźlu. Miejsce redukcji głównego przewodnika z rozkładem i martwicą. W osłabionym miejscu wyrasta jeden z konarów (fot 6.6).

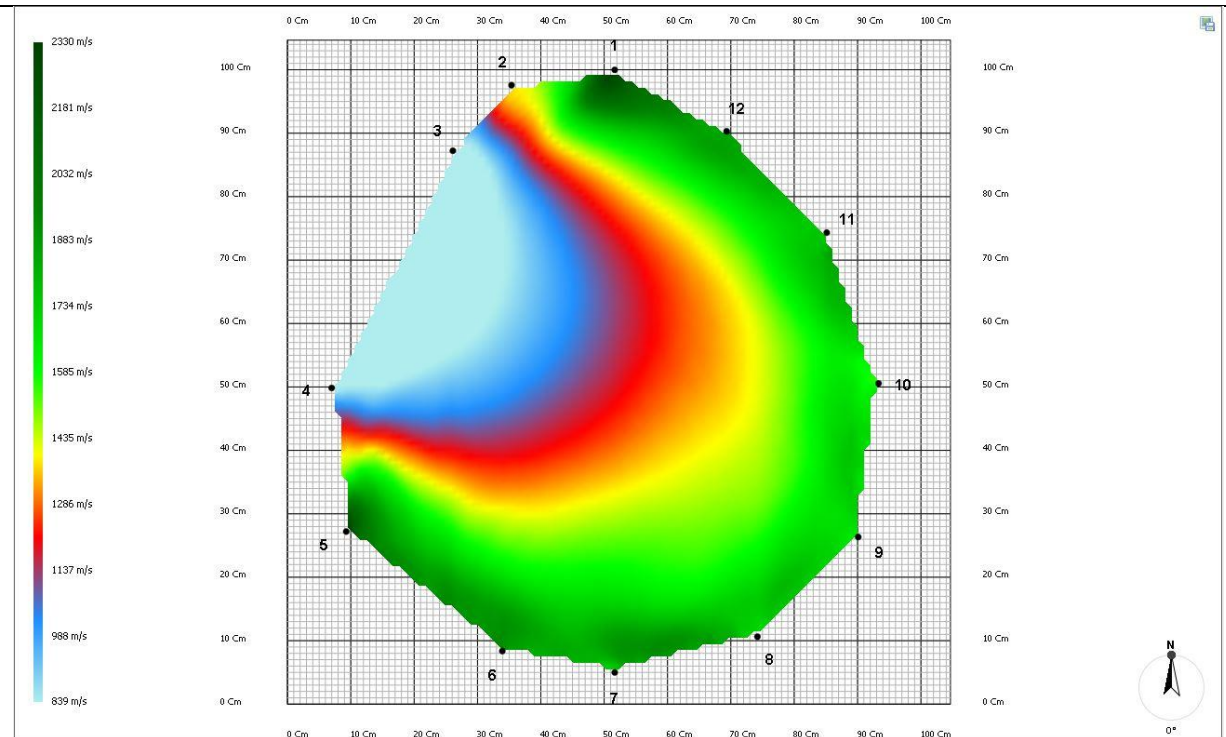
Rys. 6.1. Dąb szypułkowy nr inw. 6, Zespół Szkół nr 3 im. Mikołaja Reja w Kędzierzynie-Koźlu. Obraz wnętrza pnia w badaniu tomografem na wys. 78 cm.

- Badanie próbą obciążeniową wykazało obecnie wystarczającą stabilność drzewa w gruncie oraz wystarczającą wytrzymałość drzewa na złamanie pnia (badanie nie obejmuje określania wytrzymałości rozwidleń).
- Brzegi ubytku z oznakami gojenia.
- Redukcja przewodnika od strony budynku, przez co odciążone zostało główne rozwidlenie z rozkładem.
- Drzewo, pomimo znacznego rozkładu w dość dobrej kondycji zdrowotnej.

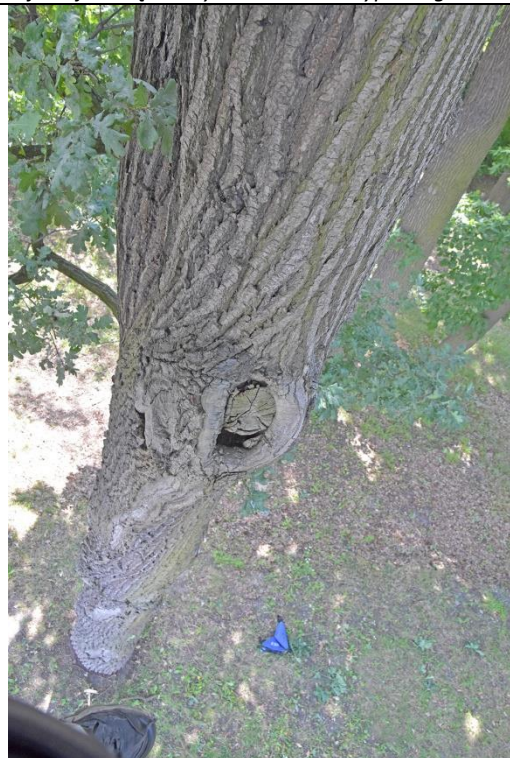
Fot. 9.4. Dąb szypułkowy nr inw. 16, Zespół Szkół nr 3 im. Mikołaja Reja w Kędzierzynie-Koźlu. Ubytek po usuniętym konarze na wysokości rozwidlenia.

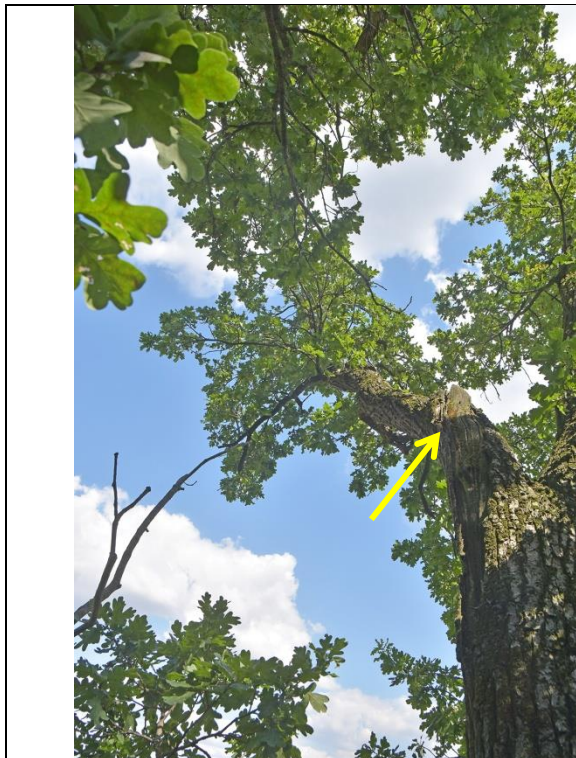
Fot. 9.5. Dąb szypułkowy nr inw. 16, Zespół Szkół nr 3 im. Mikołaja Reja w Kędzierzynie-Koźlu. Rozległa martwią poniżej miejsca cięcia.

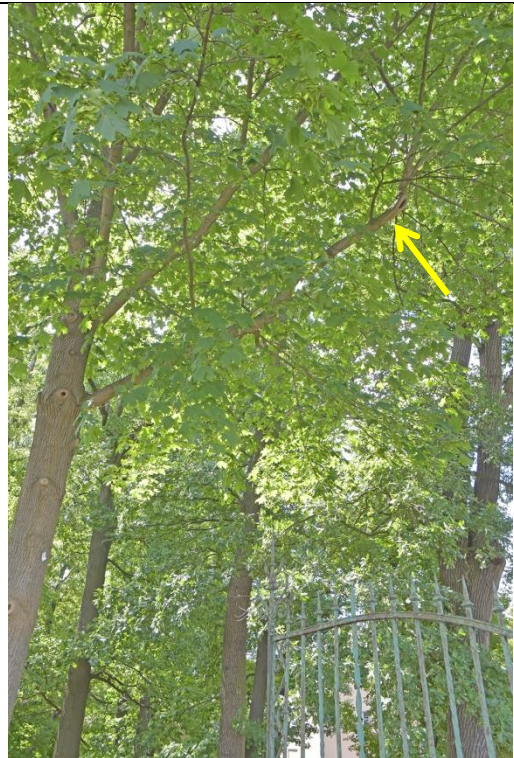
Fot. 10.4. Klon pospolity nr inw. 17, Zespół Szkół nr 3 im. Mikołaja Reja w Kędzierzynie-Koźlu. Wygoniony konar nad bramę z ubytkiem.

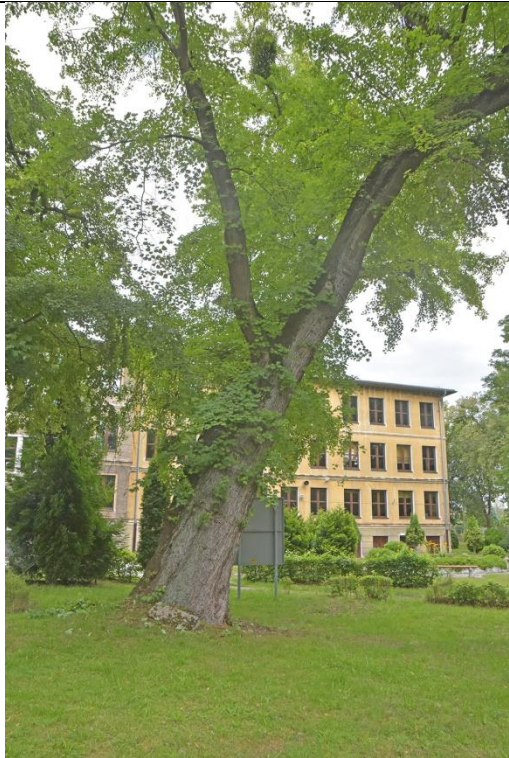
Fot. 12.3. Klon srebrzysty nr inw. 62, Zespół Szkół nr 3 im. Mikołaja Reja w Kędzierzynie-Koźlu. Pochylenie pnia.

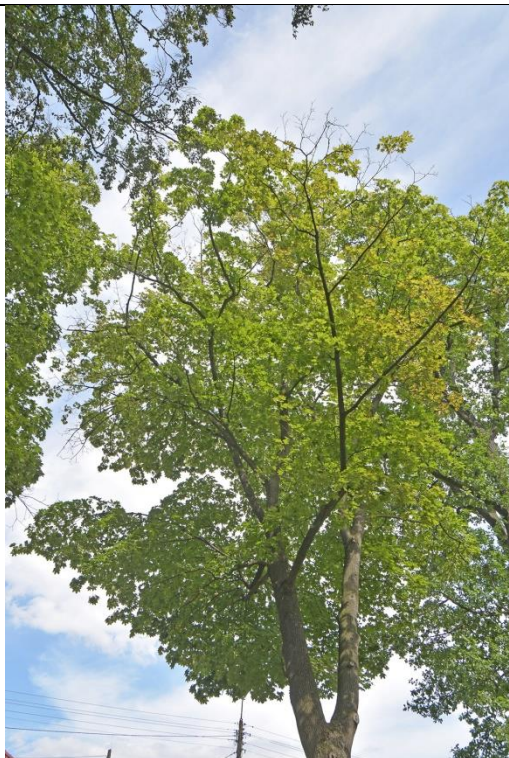
Fot. 16.5. 16.6. Klon pospolity nr inw. 73, Zespół Szkół nr 3 im. Mikołaja Reja w Kędzierzynie-Koźlu. Susz w koronie, uszkodzenia liści przez susze.

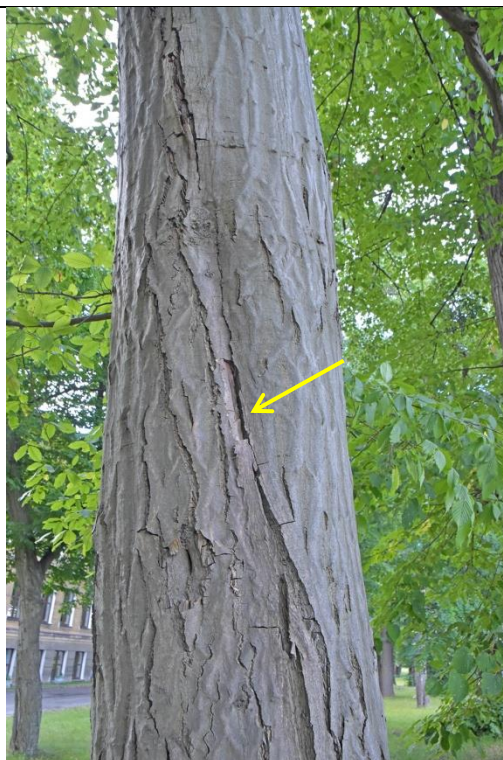
Fot. 18.2. Grab pospolity nr inw. 78, Zespół Szkół nr 3 im. Mikołaja Reja w Kędzierzynie-Koźlu. Pęknięcie pnia od strony E.

Pęknięcie znajduje się na głębokości ok. 23 cm.

Szerokość pęknięcia wynosi: 8 cm na wysokości 135cm oraz 6 cm na wysokości 225cm.

- Bardzo wysokie ryzyko złamania osłabionego pęknięciem pnia. Pęknięty pień jest dodatkowo obciążony przez asymetryczną, wychyloną koronę.
- Czynniki klimatyczne: Możliwy negatywny wpływ na drzewo czynników klimatycznych (tj. susza), rozwój grzybów patogenicznych w rozległej ranie.

- Pozostawić z podjęciem odpowiednich działań
- **Zalecaną są prace w koronie drzewa:**
 - **Cięcia redukcyjne**, ze względu na pęknięcie pnia zalecane wykonanie redukcji drzewa do wysokości około 12m. Tak duża redukcja będzie miała negatywny wpływ na stan zdrowotny drzewa, szczególnie w przypadku nałożenia się na to innych negatywnych czynników (tj. susza, rozwój chorób grzybowych). Jest to jednak jedyna alternatywa dla jego całkowitej wycinki.
 - **Usunąć susz.**
- Zalecana jest **poprawa warunków siedliskowych** – pod drzewem pozostawiać naturalny mulcz.
- W kolejnych latach utrzymywać ograniczoną koronę drzewa. Nawroty cięć co 3- 4 lata. Susz usuwać regularnie.
- Rekomendacje wykonać w terminie do 3 miesięcy

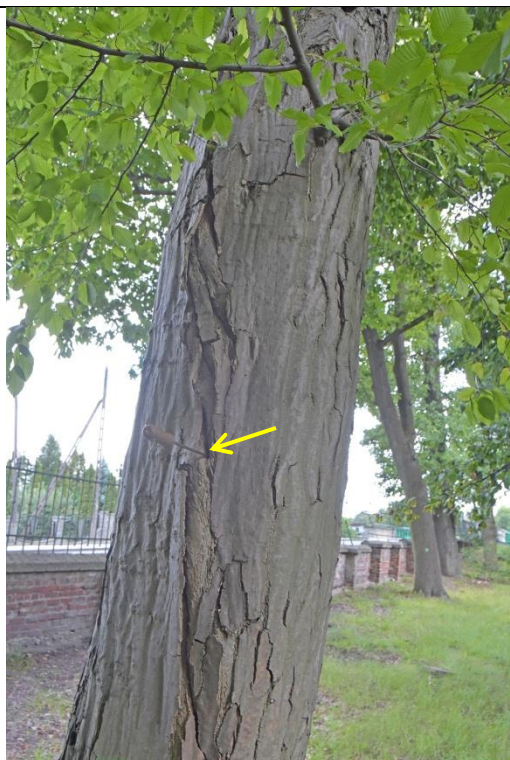
Fot. 18.3. Grab pospolity nr inw. 78, Zespół Szkół nr 3 im. Mikołaja Reja w Kędzierzynie-Koźlu. Pęknięcie pnia od strony W. Strzałką zaznaczono wbita sondę.

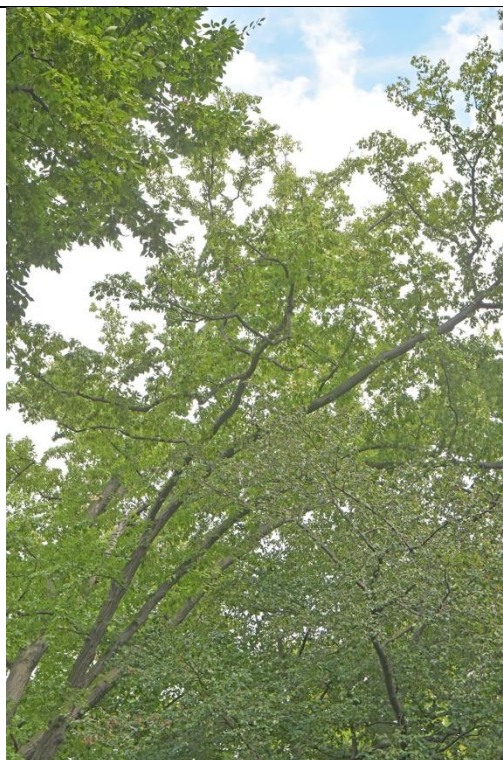
Fot. 18.4. Grab pospolity nr inw. 78, Zespół Szkół nr 3 im. Mikołaja Reja w Kędzierzynie-Koźlu. Znacznie wychylona korona drzewa.

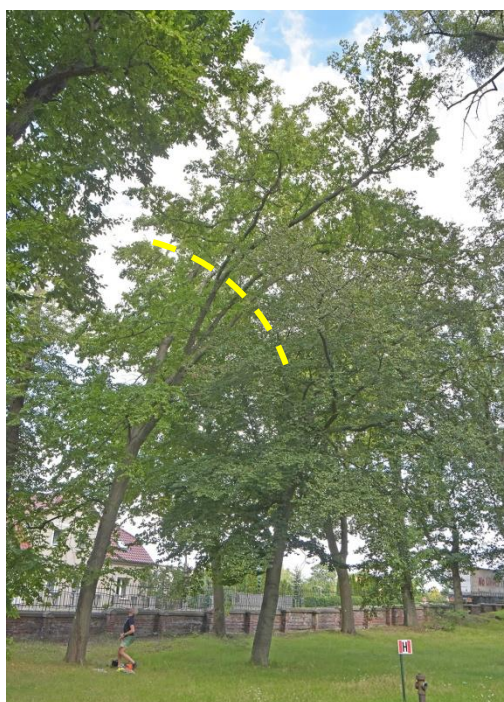
Rys.18.3. Przybliżona wysokość redukcji – żółta linia

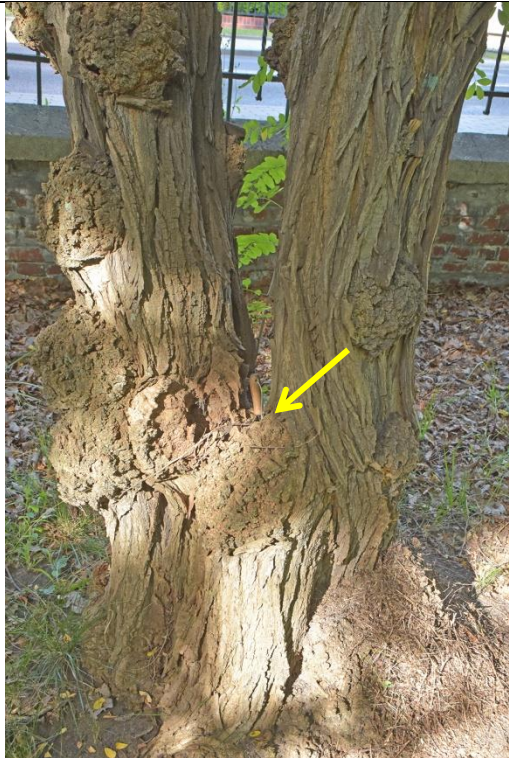
Fot. 19.5. Robinia akacjowa nr inw. 82, Zespół Szkół nr 3 im. Mikołaja Reja w Kędzierzynie-Koźlu. Pęknięcie rozwidleniu, strzałką zaznaczono miejsce wbicia sondy.

- Wysokie ryzyko wyłamania przewodników na skutek postępującego rozkładu w rozwidleniu i odziomku.
- Konieczność utrzymania skrajni ulicy i chodnika.
- Możliwy negatywny wpływ na drzewo czynników klimatycznych (tj. susza) i siedliskowych (wzrost w zacienieniu).
- Z uwagi na postępujący rozkład odziomka założenia wiązania między pniami nie jest rekomendowane (nie zapobiegłoby do wywrotu całego drzewa, jak również bocznemu wyłamaniu pnia).

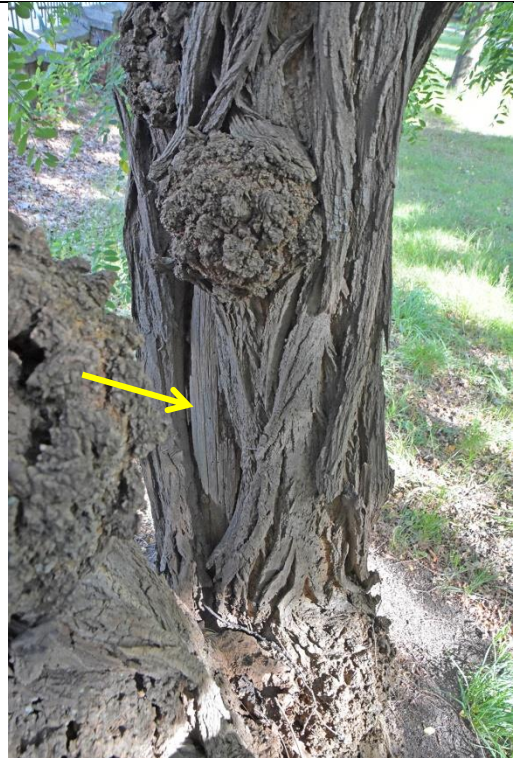
Fot. 19.6. Robinia akacjowa nr inw. 82, Zespół Szkół nr 3 im. Mikołaja Reja w Kędzierzynie-Koźlu. Pas martwicy z rozkładem na pniu nr 2.

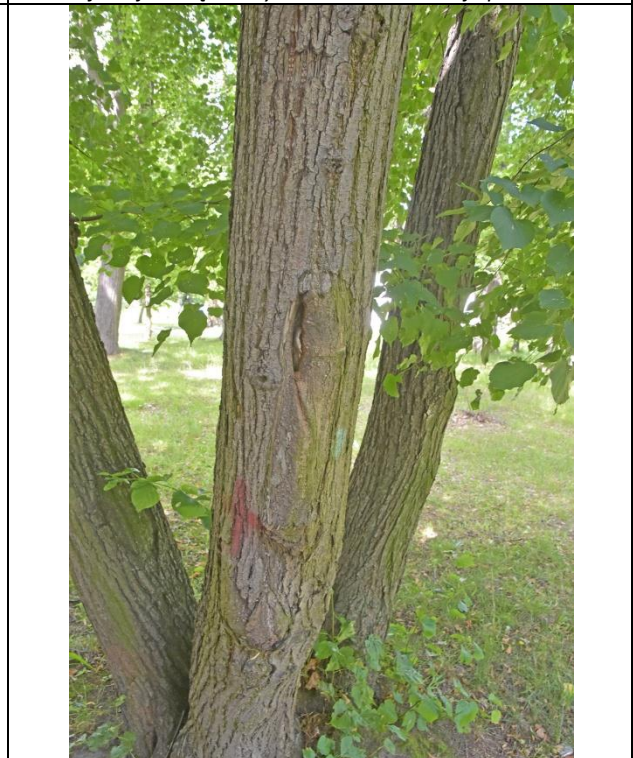
Fot. 29.4. Lipa europejska nr inw. 125, Zespół Szkół nr 3 im. Mikołaja Reja w Kędzierzynie-Koźlu. Uszkodzenie mechaniczne na pniu nr 3.

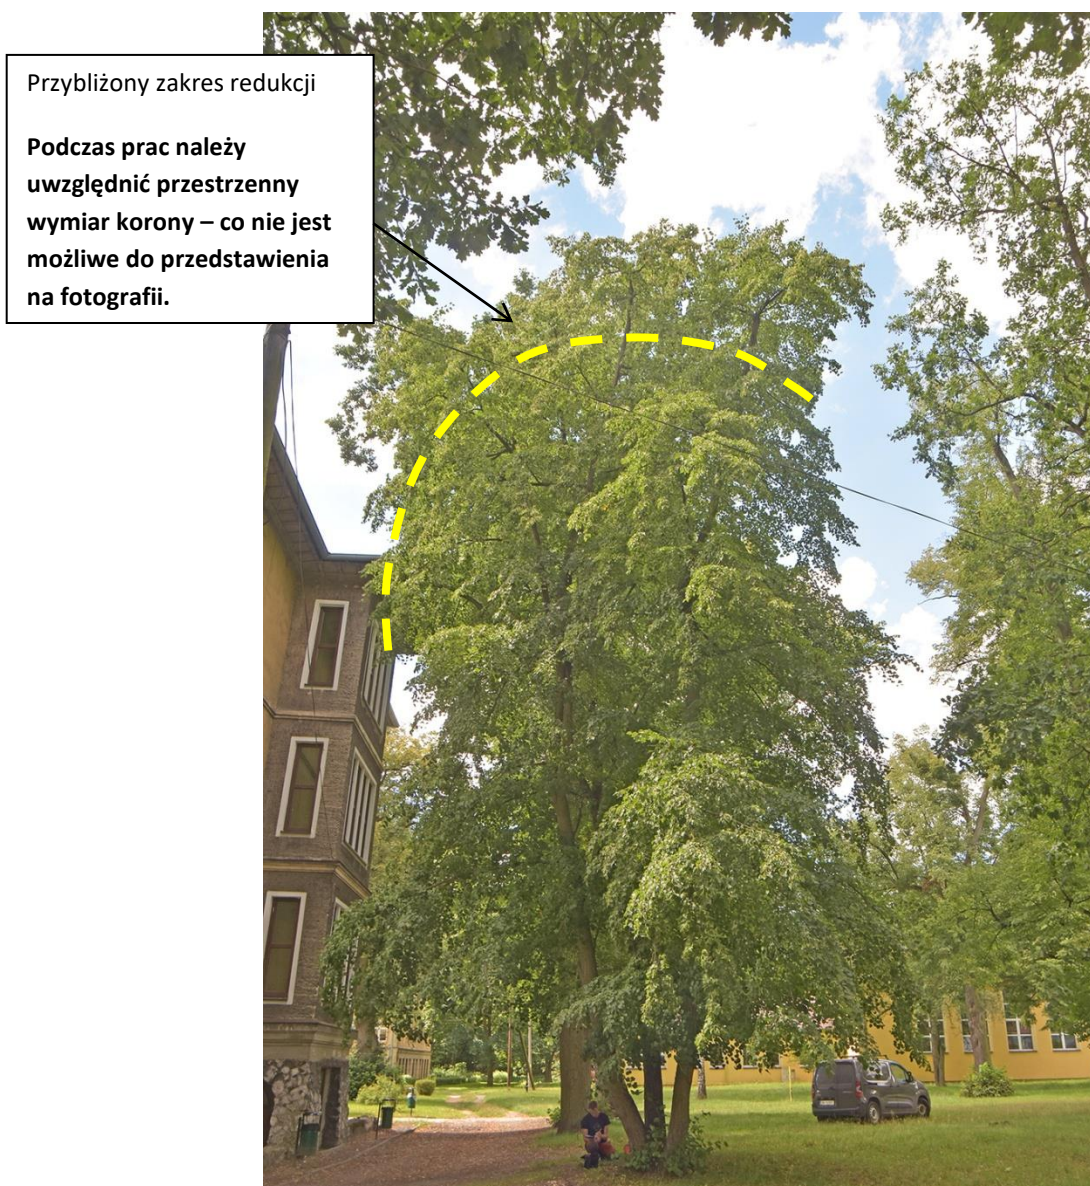
Rys. 29.1. Przybliżona wysokość redukcji – żółta linia

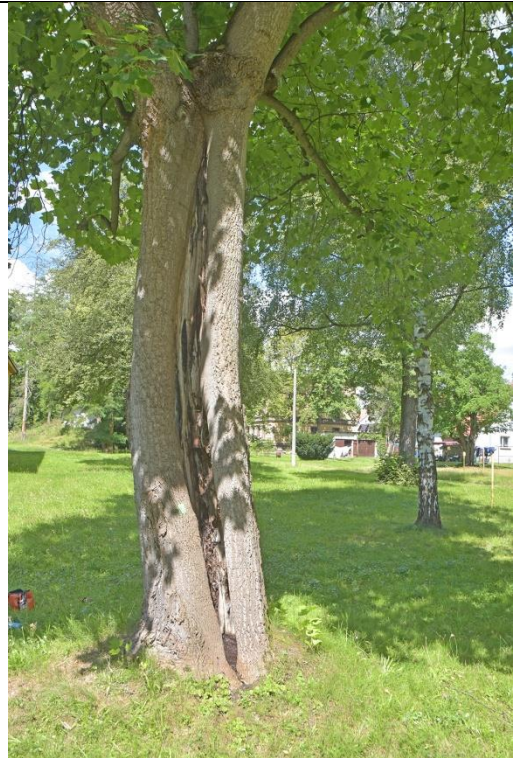
Fot. 33.2. Tulipanowiec amerykański nr inw. 143, Zespół Szkół nr 3 im. Mikołaja Reja w Kędzierzynie-Koźlu. Ubytek na pniu.

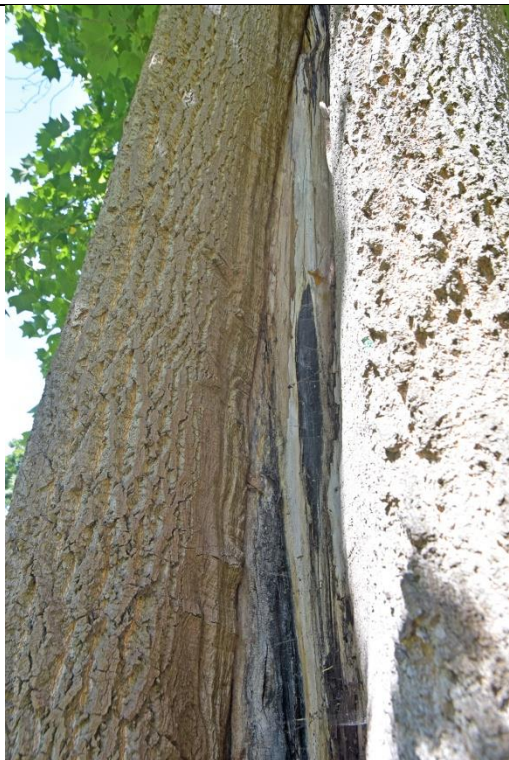
Fot. 33.3. Tulipanowiec amerykański nr inw. 143, Zespół Szkół nr 3 im. Mikołaja Reja w Kędzierzynie-Koźlu. Ślady zwęglenia.

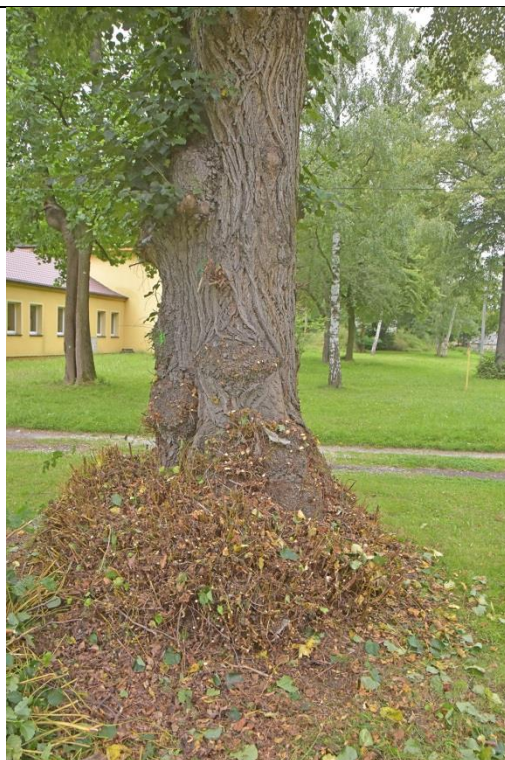
Fot. 35.2. Lipa holenderska nr inw. 173, Zespół Szkół nr 3 im. Mikołaja Reja w Kędzierzynie-Koźlu. Liczne odrosty w odziomku.

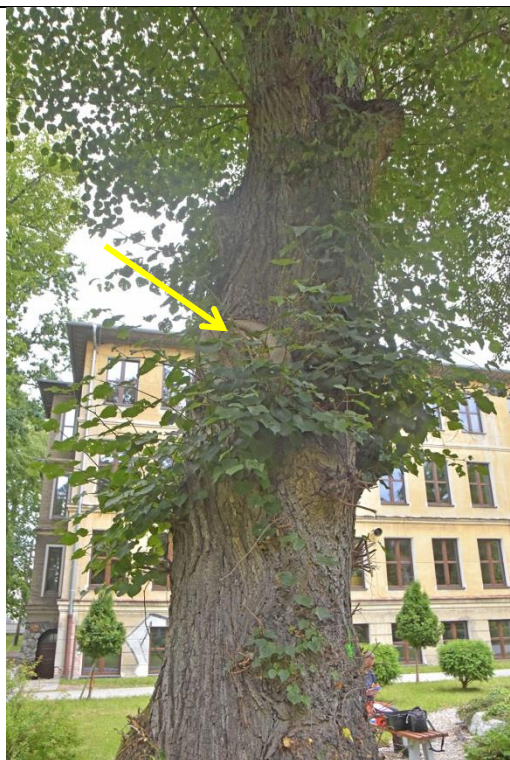
Fot. 35.3. Lipa holenderska nr inw. 173, Zespół Szkół nr 3 im. Mikołaja Reja w Kędzierzynie-Koźlu. Ślad y cięć podkrzesujących

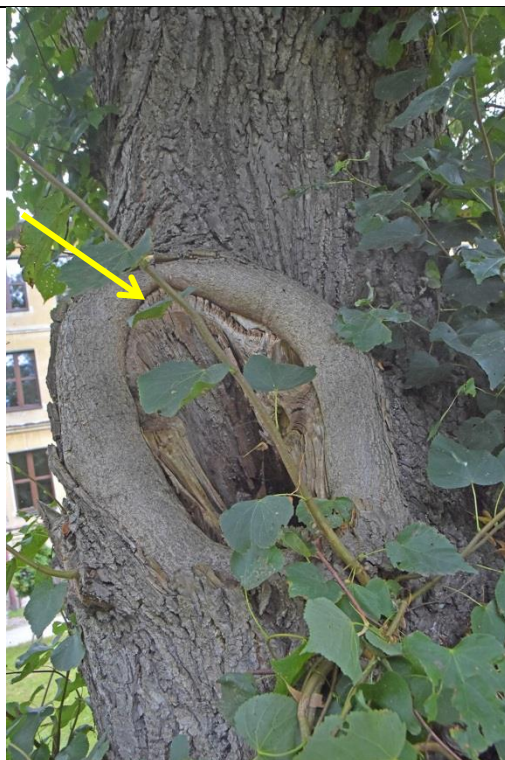
Fot.35. 4. Lipa holenderska nr inw. 173, Zespół Szkół nr 3 im. Mikołaja Reja w Kędzierzynie-Koźlu. Miejsce po usuniętym konarze z ubytkiem wgłębnym.

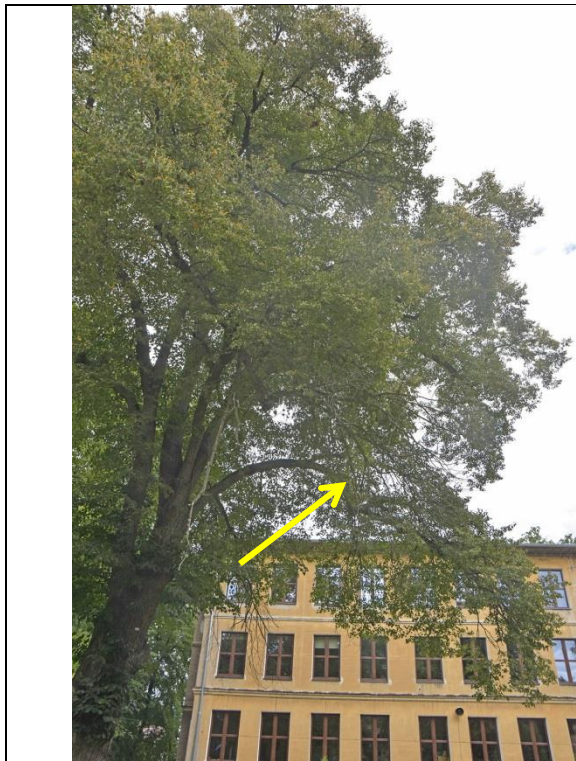
Fot. 35.5. Lipa holenderska nr inw. 173, Zespół Szkół nr 3 im. Mikołaja Reja w Kędzierzynie-Koźlu. Zamarłe gałęzie.

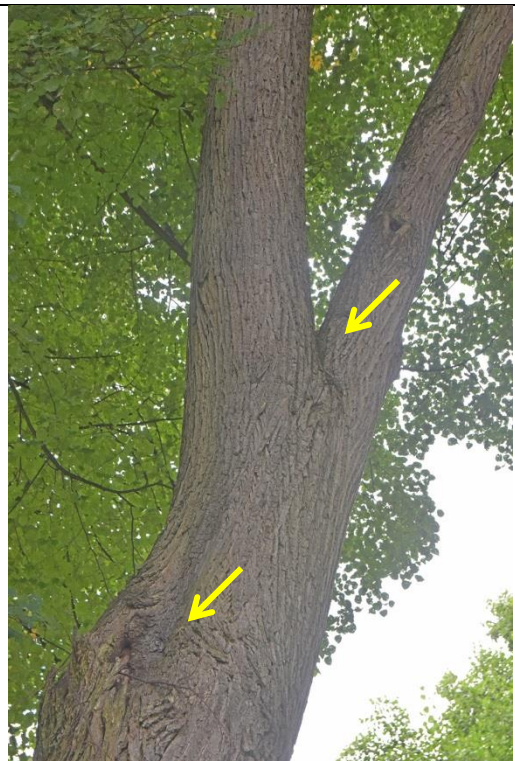
Fot. 37. 4. Lipa holenderska nr inw. 175, Zespół Szkół nr 3 im. Mikołaja Reja w Kędzierzynie-Koźlu. Pień II ślad po usuniętym konarze z lokalnym ubytkiem (dolna strzałka), rozwidlenie na wys. 5m (górna strzałka).

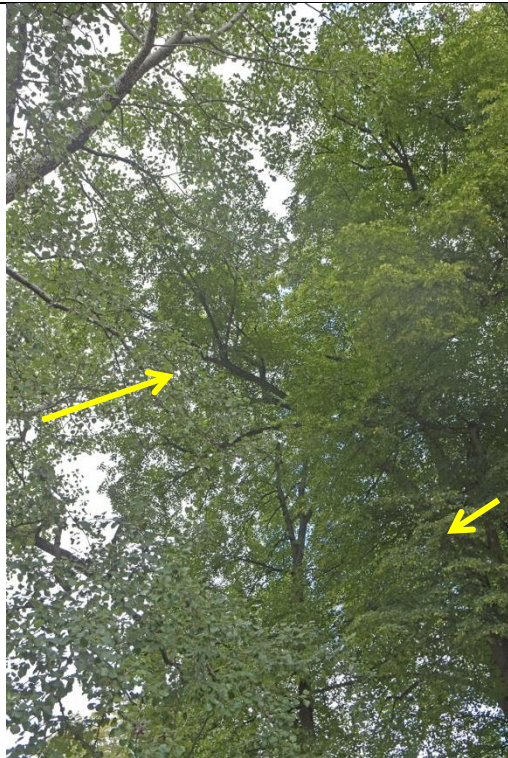
Fot. 37.5. Lipa holenderska nr inw. 175, Zespół Szkół nr 3 im. Mikołaja Reja w Kędzierzynie-Koźlu. Miejsce dawnej redukcji, z pędami odrosłowymi.
