Karty dendrologiczne

49 drzew rosnących na terenie Zespołu Szkół nr 3 im. Mikołaja Reja w Kędzierzynie-Koźlu

Akademia Drzewacza Krzysztof Wystrach
ul. Oświęcimska 200AK2/1 45-641 Opole
NIP: 7541790454 REGON: 160270646
tel. 509954322, 505464643
<https://arborysta.net/>
<https://treeclimbing.academy/>

Warszawa, maj 2023

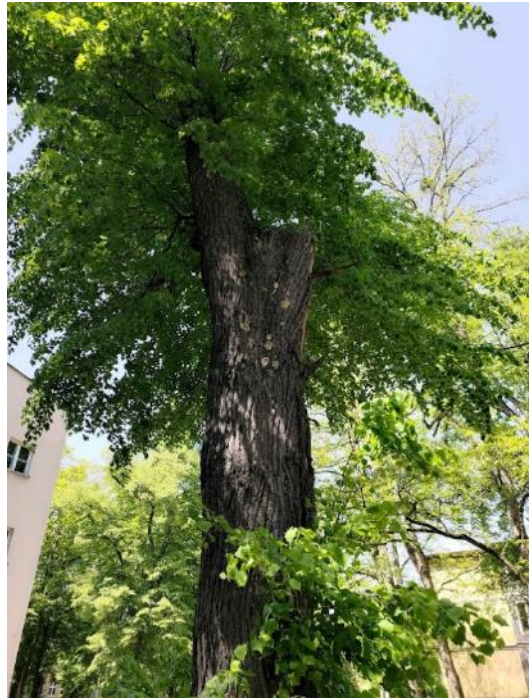
fot. 4 Wschodnia ścianka ubytku

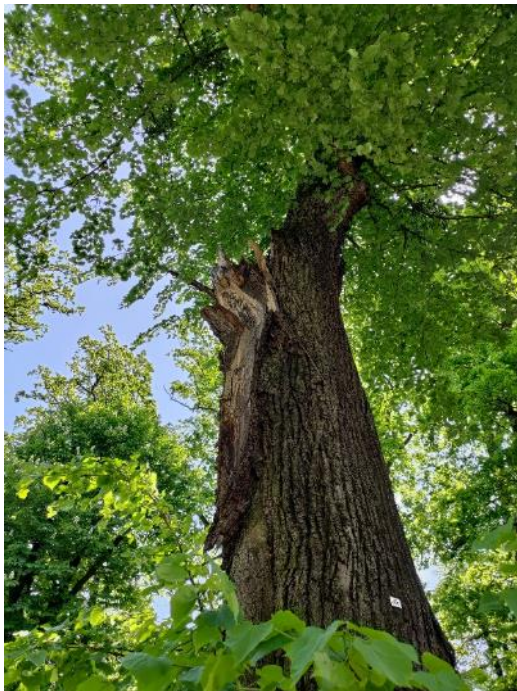
fot. 5 Ubytek

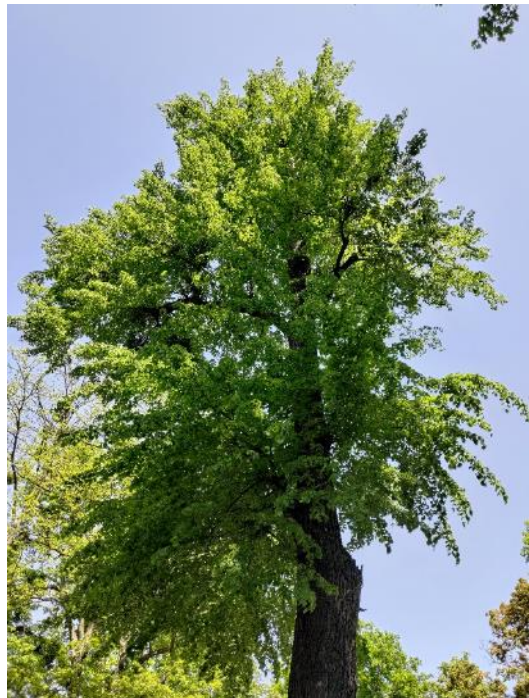
Krawężnik ok. 1 m od odziomka, duże prawdopodobieństwo uszkodzenia korzeni podczas remontu drogi (fot. 3). W odziomku duża ilość pędów odroślowych na całym obwodzie (fot.2). Niedawno drzewo utraciło jeden z przewodników, w miejscu oberwania rozległy ubytek z postępującym rozkładem drewna (odstąpiono od oględzin, ze względu na zasiedlenie ubytku przez ptaki) (fot.4,5). Na wschodniej ścianie bocznej ubytku owocniki gmatwka dębowego, świadczące o procesach rozkładu drewna postępującego w zachowanym przewodniku (fot.4). Korona witalna, odtwarzana z pędów odroślowych, obecna jemiola w (fot.6).

fot. 6 Korona

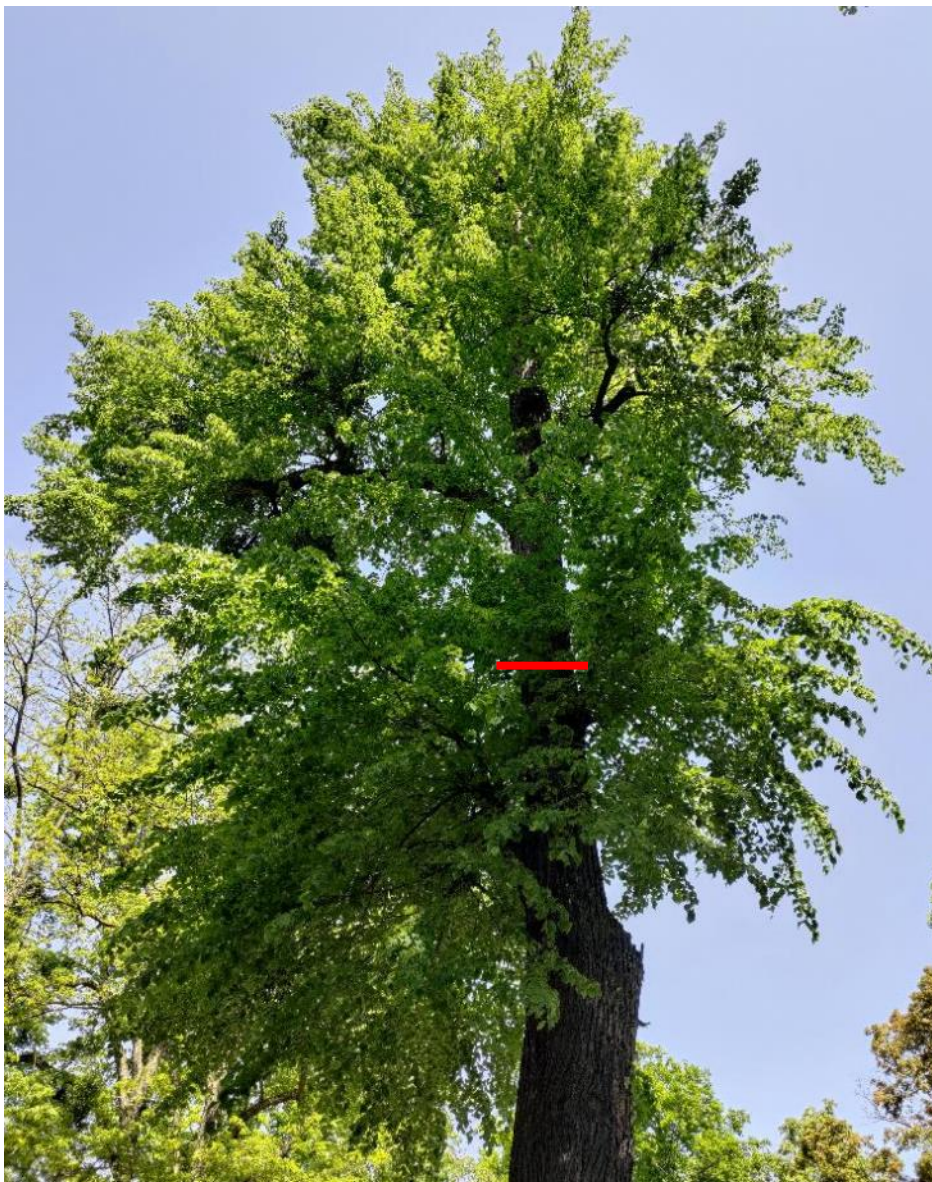
Ilustracja 1 – proponowany zakres redukcji.

Ze względu na wysokie prawdopodobieństwo wyłamania także drugiego przewodnika, zaleca się jego silną redukcję (patrz ilustracja 1).

Ze względu na trudności, które drzewo będzie przeżywać po tak znaczącej redukcji, należy je wspomóc:

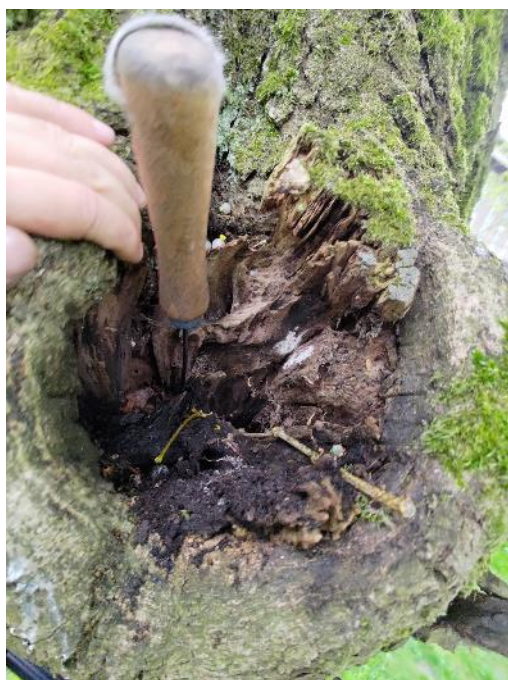
fot. 9 Ubytek na przewodniku N

W trakcie wykonywania prac należy także skontrolować wszystkie ubytki (ze względu na zasiedlenie dziupli odstąpiono od kontynuowania inspekcji), w szczególności znajdujące się na przewodnikach oraz na dolnym konarze N (fot.8). Należy także wykonać inspekcję rozwidlenia II rzędu na przewodniku N i w razie konieczności dokonać zmiany w projekcie wiązań oraz zakresie redukcji.

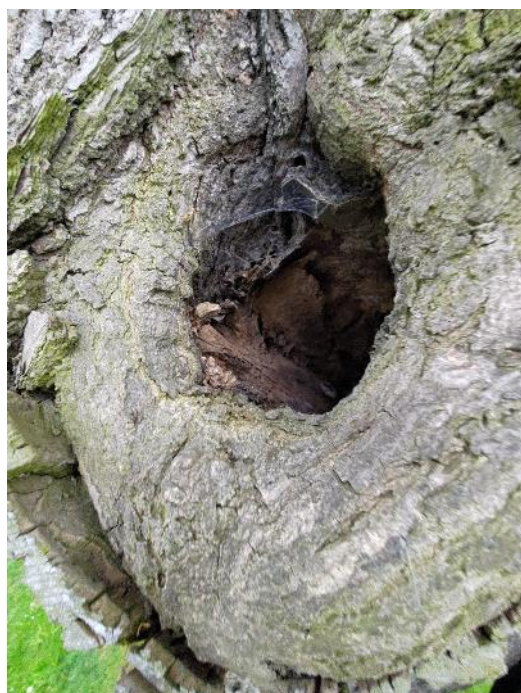
fot. 10 Ubytek na przewodniku N, zasiedlony przez ptaki

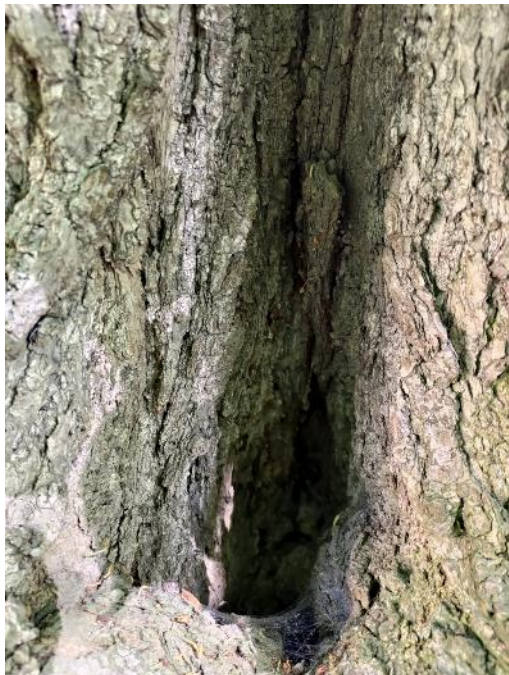
fol. 7 Ubytek wgłębny na pniu

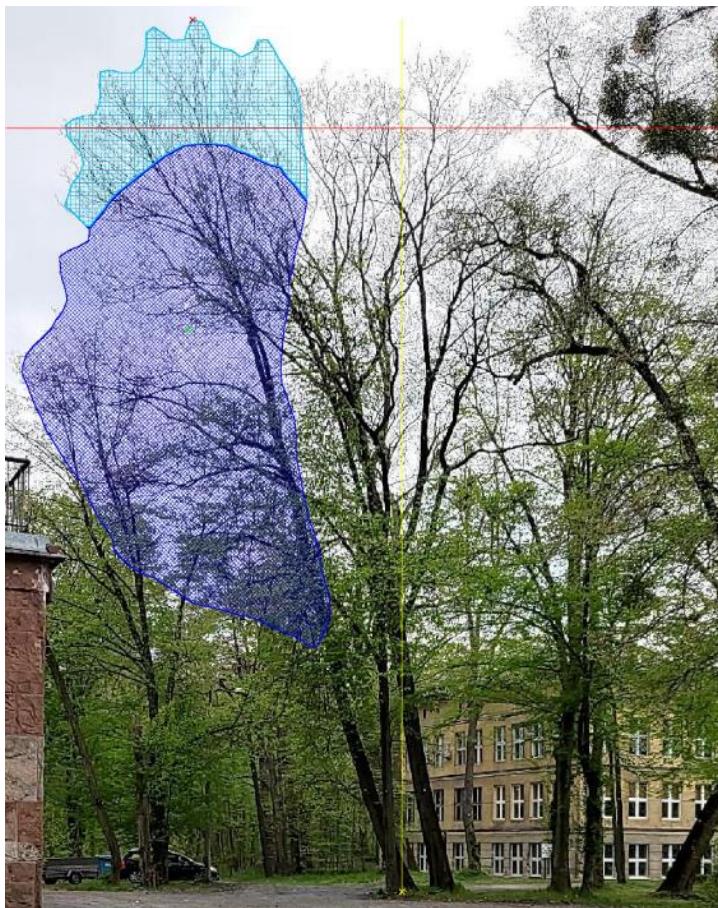
Ilustracja 1: schemat redukcji drzewa (błękitne pole oznacz część korony do usunięcia)

Drzewo o osłabionej stabilności w gruncie, co najprawdopodobniej zostało spowodowane uszkodzeniem i upośledzeniem systemu korzeniowego w wyniku wykonania remontu parkingu (grunt został zagęszczony oraz dołożono górną warstwę podnosząc poziom i zanieczyszczając go) oraz prze ruch kołowy i parkowanie.

Aktualnie konieczne będzie wykonie redukcji drzewa, w celi przywrócenia wymaganej stabilności. Zgodnie z wyliczeniami programu ArWilo, w celu zapewnienia wymaganej stabilności drzewa w gruncie, konieczna jest redukcja obejmująca min. 3,5 m wys. i min. 21 % rzutu bocznego powierzchni korony:

Redukcję należy uzyskać dokonując selekcji gałęzi i pędów, a nie poprzez skracanie ich wzdłuż założonej linii (patrz rysunek poglądowy)

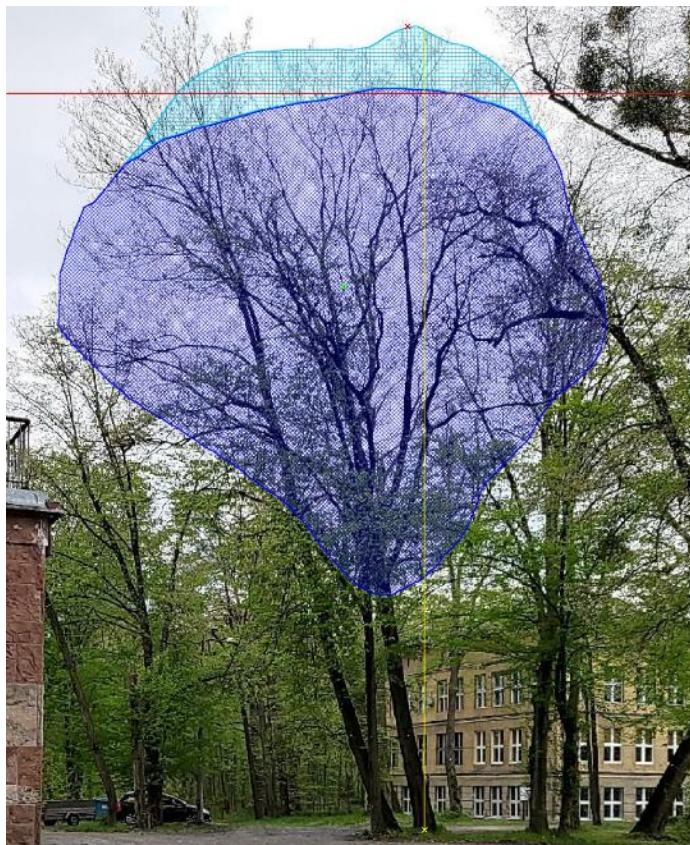
Ilustracja 1: schemat redukcji drzewa (błękitne pole oznacz część korony do usunięcia)

Drzewo o osłabionej stabilności w gruncie, co najprawdopodobniej zostało spowodowane uszkodzeniem i upośledzeniem systemu korzeniowego w wyniku wykonania remontu parkingu (grunt został zagęszczony oraz dołożono górną warstwę podnosząc poziom i zanieczyszczając go) oraz ruchu kołowego i parkowania.

Aktualnie konieczne będzie wykonanie redukcji drzewa, w celu przywrócenia wymaganej stabilności. Zgodnie z wyliczeniami programu ArWilo, w celu zapewnienia wymaganej stabilności drzewa w gruncie, konieczna jest redukcja obejmująca min. 2 m wys. i min. 9 % rzutu bocznej powierzchni korony:

Redukcję należy uzyskać dokonując selekcji gałęzi i pędów, a nie poprzez skracanie ich wzdłuż założonej linii (patrz rysunek poglądowy)

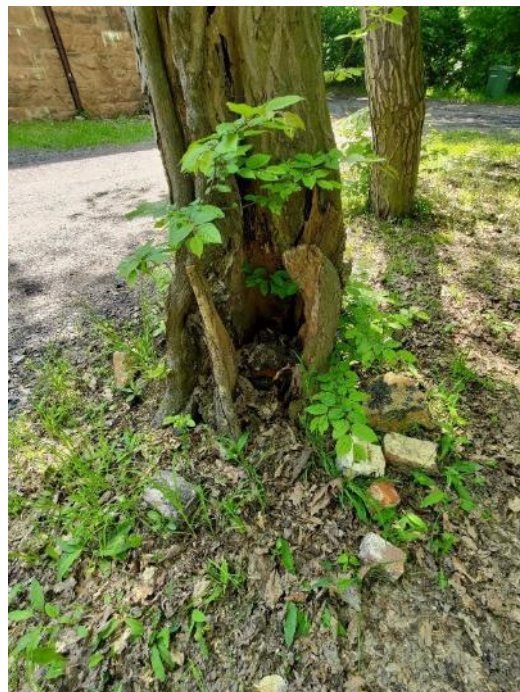
Grunt zagęszczony, zanieczyszczony nawierzchnią parkingu oraz odpadami budowlanymi (fot.2). Przy pniu składowane kamienie. W odziomku od N ubytek po usunięciu drugiego przewodnika (wzmocniany tkaną przyranną) (fot.2,3). W ubytku korzenie przybyszowe. Powyżej na pniu kolumny kambialne i podłużna martwica do wysokości 2 m, różnie wzmocniana brzeźnie drewnem reakcyjnym. Od SE owocniki grzybów saprotrofowych, grzybnia, ślady żerowania owadów.

fot. 2 Ubytek

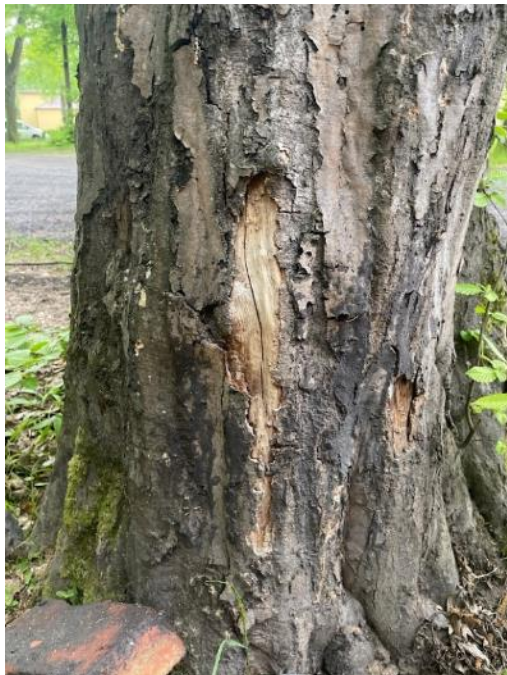
fot. 5 Podłużne pęknięcie pnia

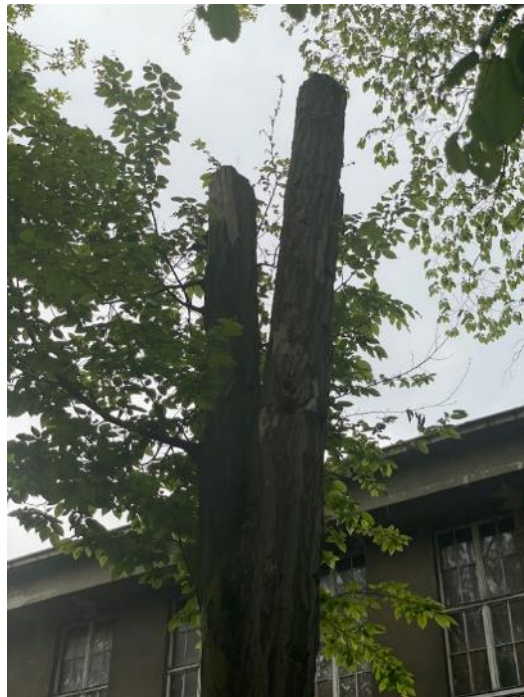
Zredukowana większa część korony (fot.6). Pozostały dwa kikuty z martwicą, ubytkami i dziuplami. Zakorek w głównym rozwidleniu V-kształtnym (mało istotny). Pędy odroślowe odtwarzające koronę właściwie tylko na przewodniku NE. Pojedyncze na pniu i w odziomku.

fot. 6 Korona

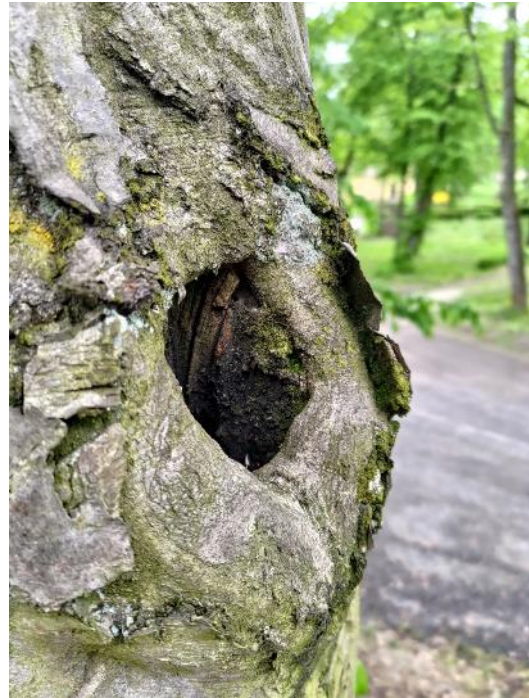
Grunt zagęszczony, zanieczyszczony nawierzchnią parkingu (fot.1.2). Pędy odroślowe w odziomku od S. Drobne uszkodzenia mechaniczne w odziomku od S i N. Pień pochylony w kierunku SE pod kątem około 20-25 stopni. Dolna część pnia esowato to wygięta (fot.2). Od NE rany z rozkładem i ubytki na różnych wysokościach (fot.3,4).

fot. 4 Rany, ubytki na pniu

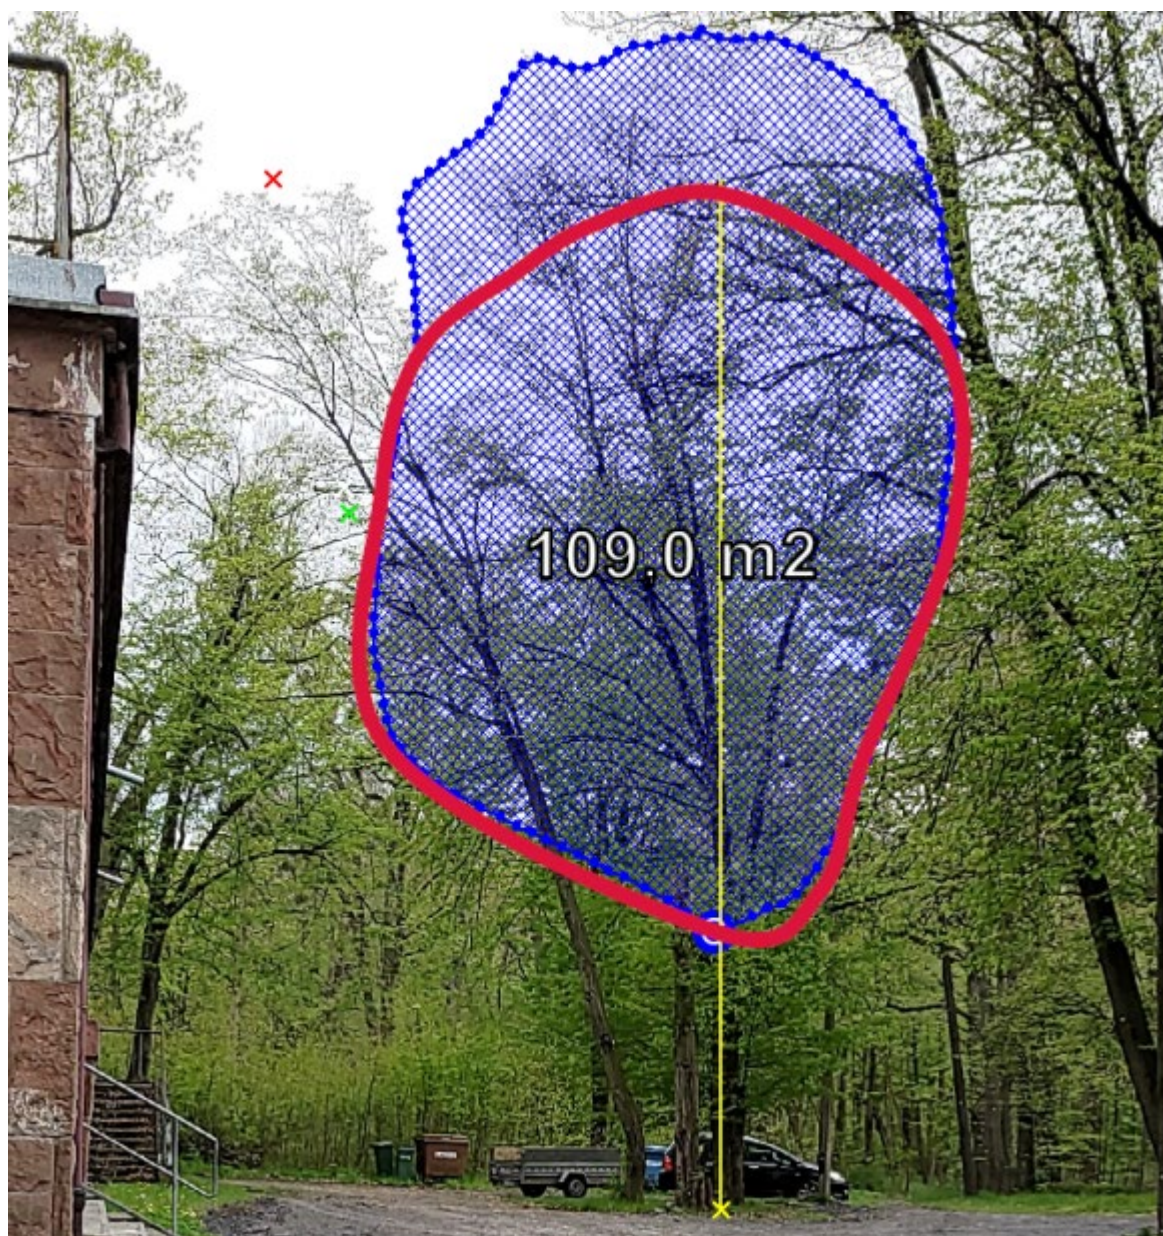
Ilustracja 1: schemat redukcji drzewa (czerwoną obwódką oznaczono część korony do zachowania)

Drzewo o uszkodzonym systemie korzeniowym, co najprawdopodobniej zostało spowodowane zagęszczeniem gruntu w wyniku przejeżdżania samochodami i parkowania w obrębie koron drzew. Intensywny rozwój rozkładu drewna w pniu i na przewodniku SW są m.in. wynikiem ww. uszkodzenia.

Aktualnie konieczne będzie wykonanie redukcji drzewa, w celu przywrócenia wymaganej stabilności. Zgodnie z wyliczeniami programu Arbosonic 3D, w celu zapewnienia wymaganej stabilności drzewa w gruncie, konieczna jest redukcja obejmująca min. 3 m wys. i min. 30m² rzutu bocznej powierzchni korony.

Redukcję należy uzyskać dokonując selekcji gałęzi i pędów, a nie poprzez skracanie ich wzdłuż założonej linii (patrz rysunek poglądowy)

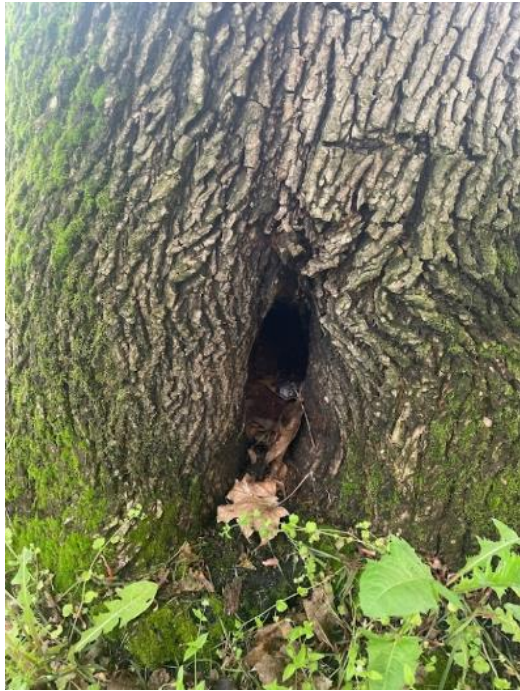
Pień pochylony pod kątem 10 stopni w kierunku NE (fot.2). W odziomku od S ubytek na 50 głębokość 50 cm (fot.3).

fot. 3 Ubytek

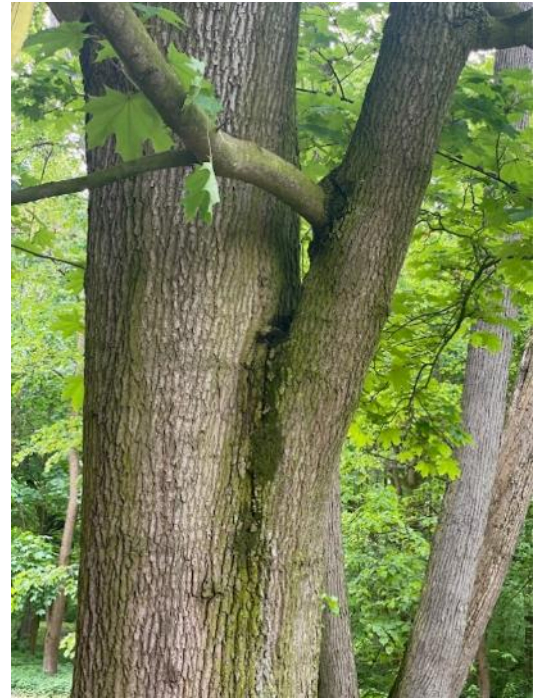
Rozwidlenie z konarem NW na wysokości 2 m z zakorkiem, słabo związane (fot.4,6). Susz gałęziowy, obecna nieliczna jemiota.

fot. 4 Rozwidlenie z konarem NW

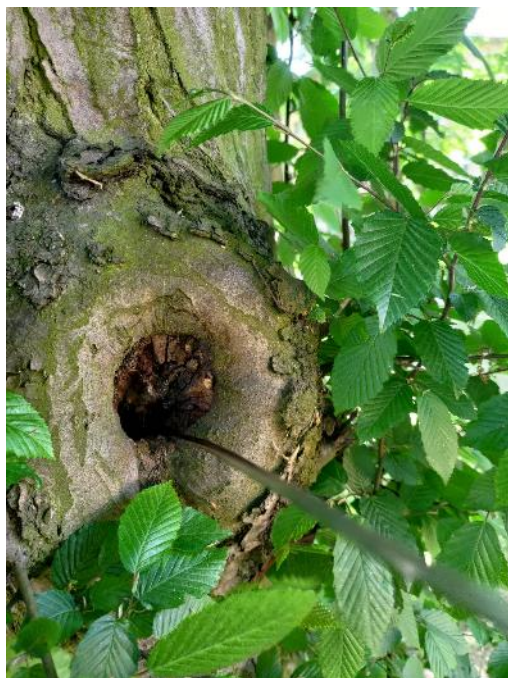
Wyraźne nabiegi korzeniowe (cecha gatunkowa)(fot.2). Pień podkrzesywany, w miejscach cięć liczne rany z ubytkami (fot.5,6). Usunięty 1 z 2 przewodników na wys. ok. 4,5 m (fot.4). Korona mocno odchylona w kier. N, w wyniku konkurencji z jaworem 65 (zamierający).

fot. 5 Ubytek na pniu

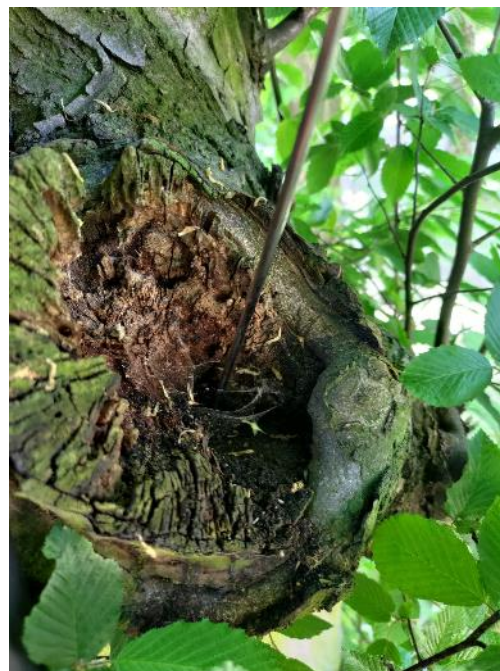
fot. 6 Ubytek na pniu

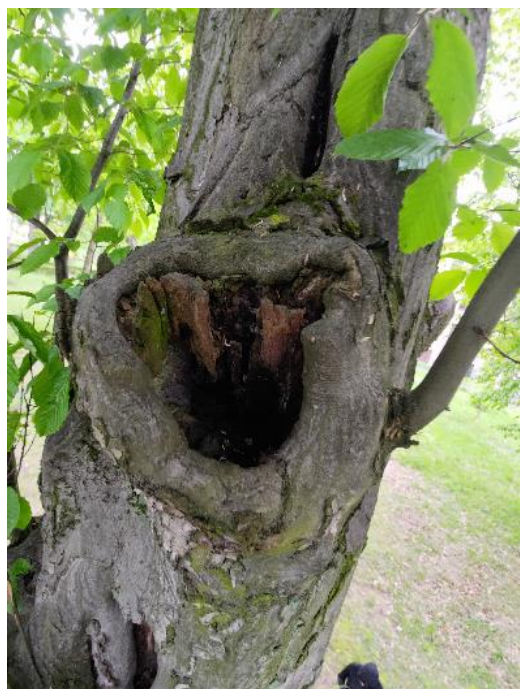
fot. 5 Ubytek

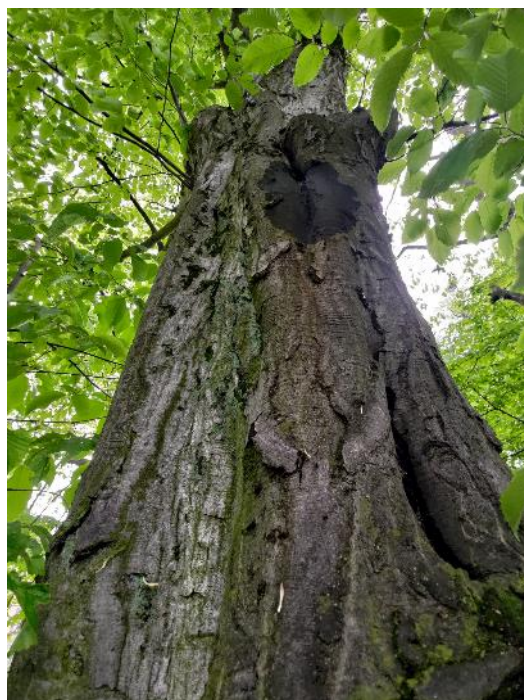
fot. 6 Rany na pniu

Drzewo przez wiele lat podkrzesywane, co doprowadziło do powstania ubytków. W przyszłości może to doprowadzić do nadmiernego osłabienia wytrzymałości mechanicznej pnia. Zaleca się zaprzestać podkrzesywania drzewa oraz wyprowadzić odtwarzającą się koronę na zasadzie selekcji. Pozwoli to na znaczne obniżenie wysokości drzewa, jeśli będzie to konieczne.

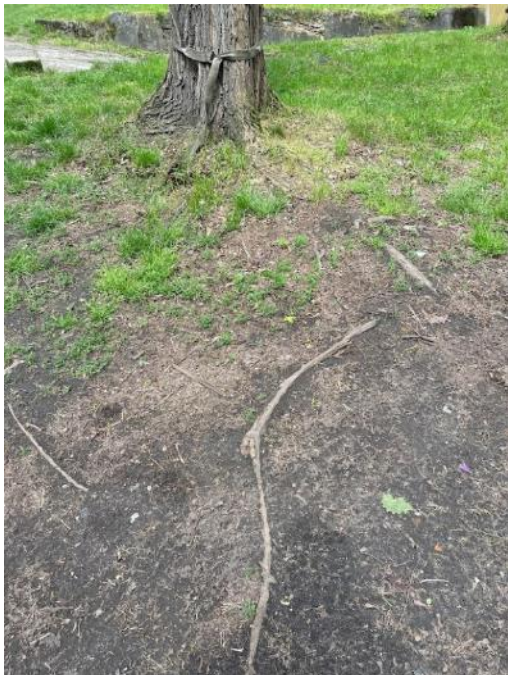
Wyniesiony, uszkodzony mechanicznie system korzeniowy (fot.3). Pas transportowy zamontowany w odziomku, dusi drzewo (fot.2). Susz gałęziowy i konarowy, również nad drogą (fot.5). Korona podkrzesana, odtwarzająca się z pędów odroślowych. W miejscach cięcia początkowy rozkład (fot. 5). Gniazdo ptasie (fot.4). Pojedyncza jemiola.

fot. 3 Uszkodzone korzenie

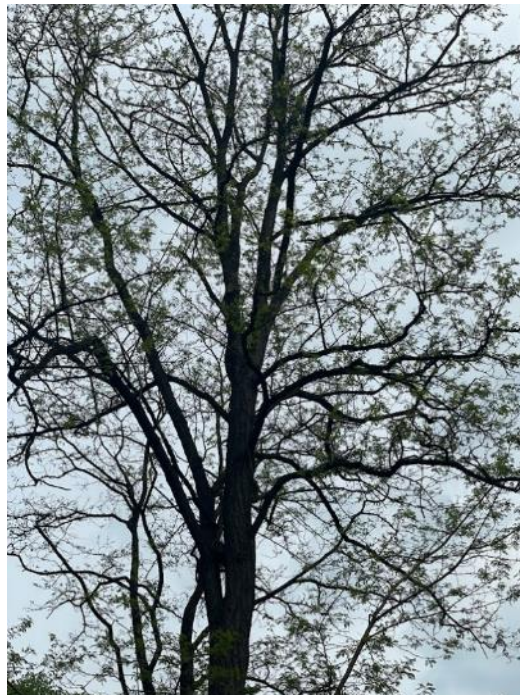
fot. 4 Gniazdo

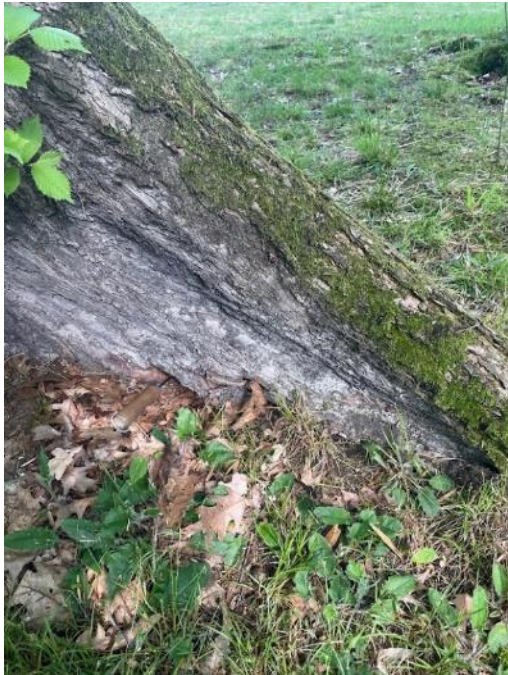
Wyraźne nabiegi korzeniowe (cecha gatunkowa), ubytek w dolnej części nabiegu E (fot.3), dalej wyłycony korzeń szkieletowy na długość 3 m (fot.2). Pędy odroślowe na pnium. Pień dzieli się na kolumny kambialne (cecha gatunkowa). Wysoko podkrzesana koron (fot.4).

fot. 3 Sonda wbita w ubytek w nabiegu

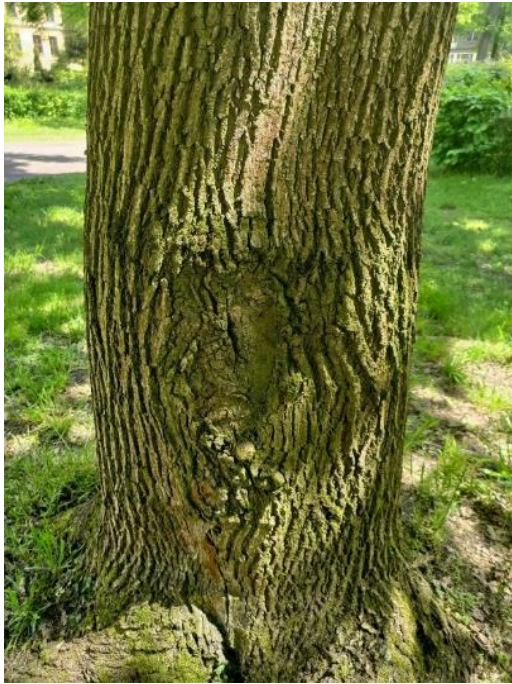
Wyłycony system korzeniowy na całym obwodzie (fot.2). Na korzeniu W punktowy rozkład drewna. Od W na wys. 50 cm dawne uszkodzenie mechaniczne, w całości zasklepienie tkanką przyranną (fot.3). Na pniu liczne cięcia, z nieprawidłowo pozostawionymi tyłkami (fot.4,6). Główne rozwidlenie z zakorkiem, osłabione mechanicznie (fot.4, 5).

fot. 3 Uszkodzenie

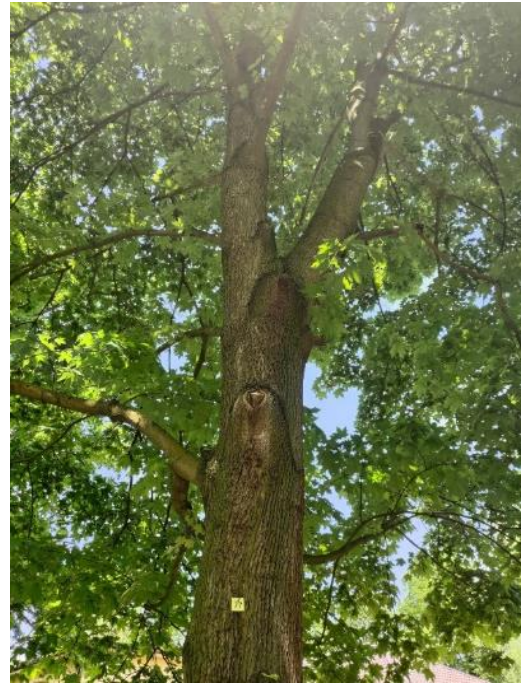
fot. 4 Pień i główne rozwidlenie

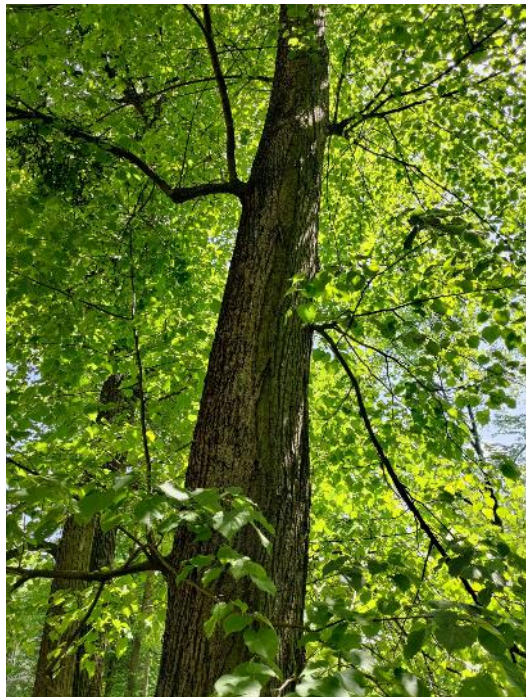
fot. 3 Uszkodzenie

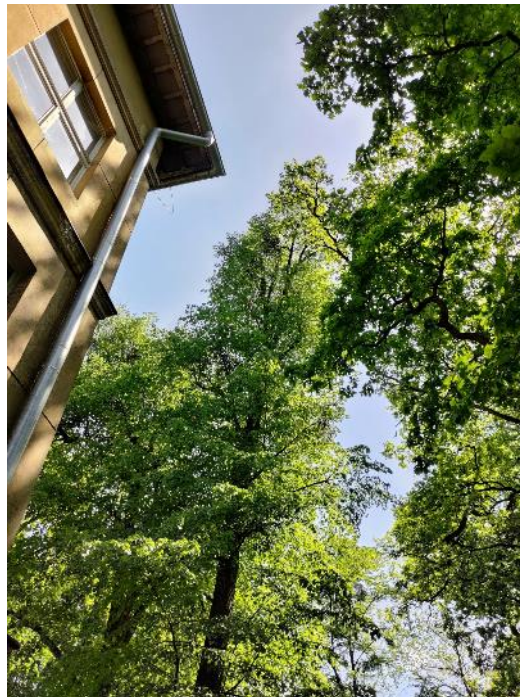
Korona zredukowana, odtwarzająca się z pędów odroślowych. Obecna jemiota i susz gałęziowy (fot.4)

fot. 4 Korona

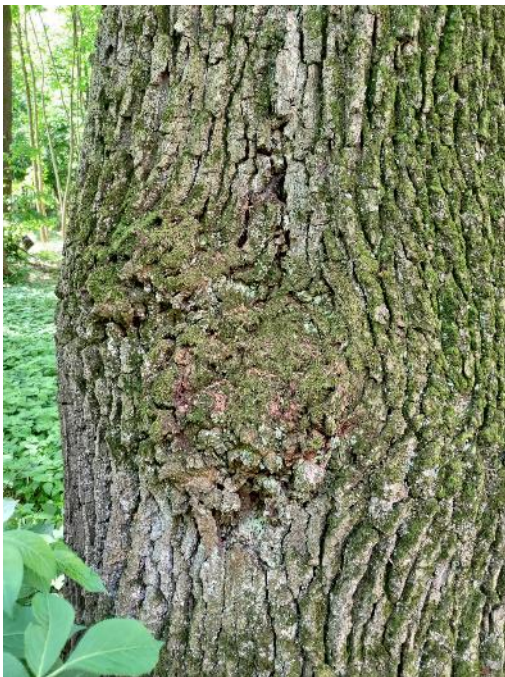
fot. 5 Uszkodzenie pnia

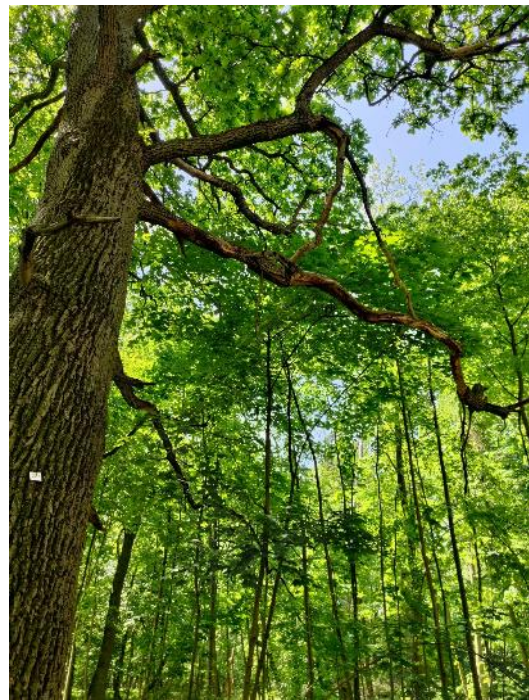
Słabo zaznaczone nabiegi korzeniowe (fot.3). Na pniu ślady podkrzesywania, reakcja na cięcia bardzo dobra. W odziomku otwory wylotowe ksylofagów (fot.4), nie stwierdzono istotnego wpływu na stan drzewa. Na wys. 1m dawne uszkodzenie, w całości zasklepienie tkanką przyranną, bez oznak rozkładu drewna (fot. 5). W koronie liczny susz gałęziowy i konarowy (fot.6).

fot. 6 Susz

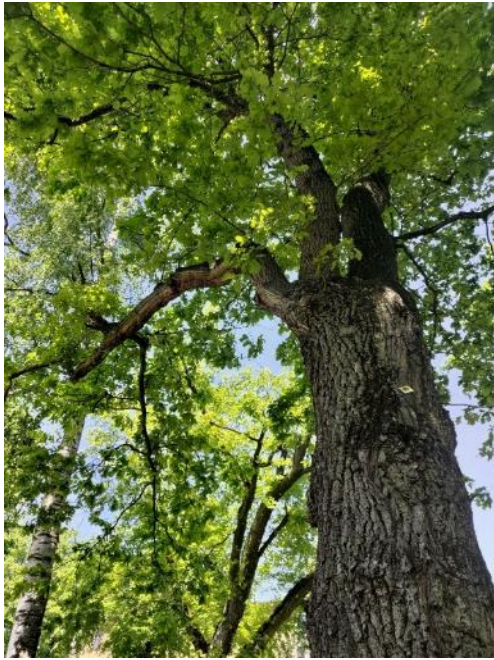
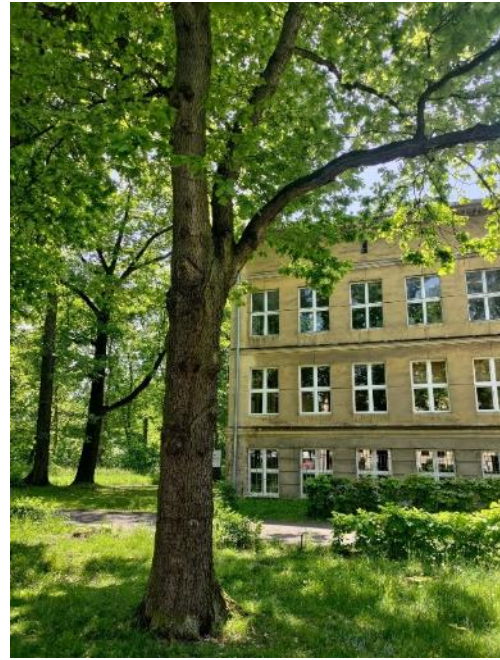
Od SW rozkład na korzeniach szkieletowych. Pień z rozległym rozkładem drewna (patrz wyniki tomografii). Najniższy konar NW z podłużnym uszkodzeniem od spodniej strony, zredukowany (fot.3,4). Przewodnik wyrastający powyżej jego nasady także zredukowany. Główne rozwidlenie z ubytkiem w miejscu utraconego konaru, prawdopodobnie przechodzącym w ubytek kominowy – ze względu na stwierdzone zasiedlenie ubytku przez ptaki odstąpiono od dalszej kontroli ubytku i wyższej partii korony. Osłabiona vitalność.

fot. 3 Pień i konar z uszkodzeniem

fot. 4 Pień i konar z uszkodzeniem

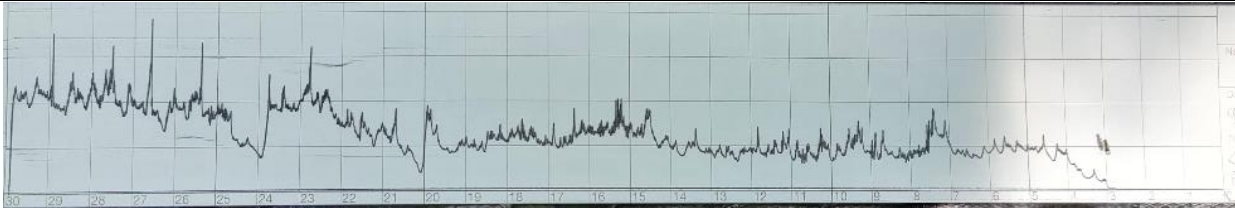
Rezystografia wykonana w odziomku wykazała większą grubość zdrowej ścianki niż tomografia na 100cm. Wskazuje to na ubytek kominowy w pniu, pochodzący od ubytku w głównym rozwidleniu.

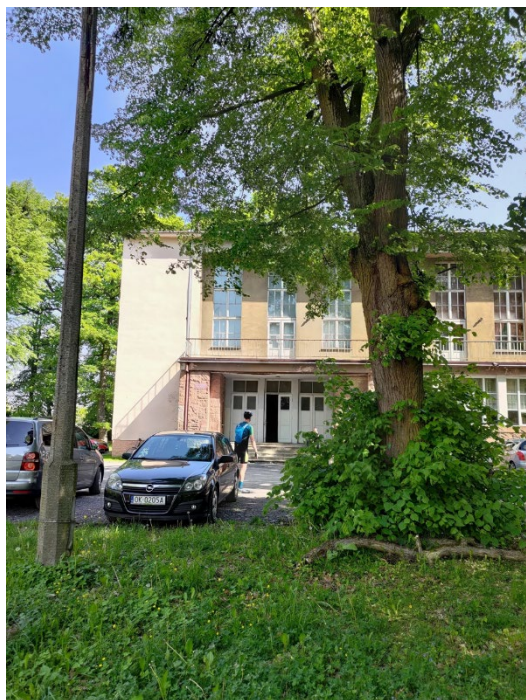
fot. 5 Skrajnia parkingu bezpośrednio przy odziomku

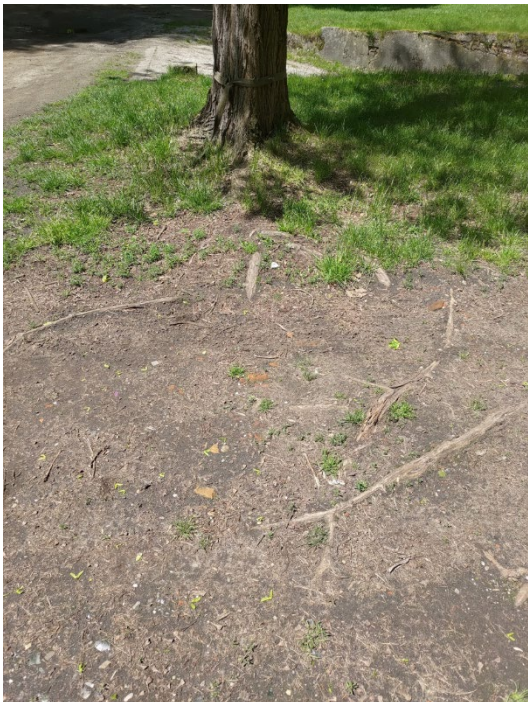
fot. 15 Wyplycone, uszkodzone mechanicznie korzenie

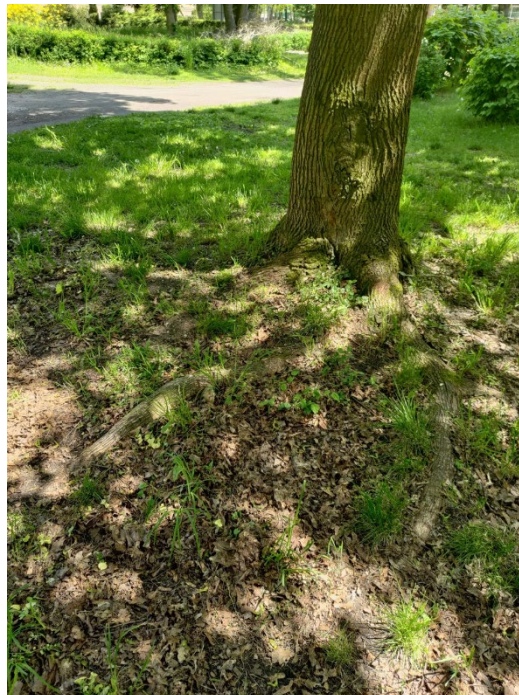
fot. 16 Wyplycone, uszkodzone mechanicznie korzenie
