**Ekspertyza w zakresie oceny stanu i statyki 43 drzew
z zastosowaniem oceny wizualnej, próby
obciążeniowej, rezystografu i tomografu sonicznego**

Drzewa znajdujące się na terenie parku zabytkowego na działce 371/9
będącej w użytkowaniu Zespołu Szkół Nr 3
im. Mikołaja Reja w Kędzierzynie-Koźlu

Sierpień 2022

Autor opracowania: EKO-TREK Jerzy Stolarczyk

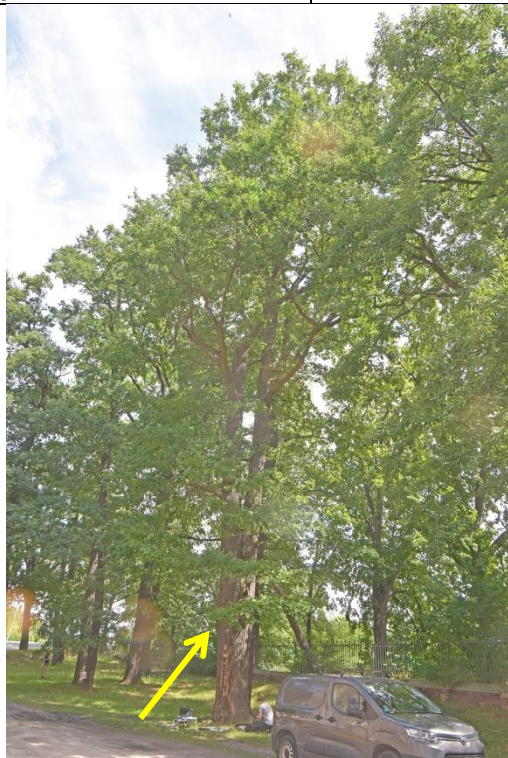
badania.
Wyniki badania wnętrza pnia rezystografem	W badaniu na wys. 78 cm (między czujnikami 3 i 4 tomografu) potwierdzono rozkład sięgający do głębokości ok. 37 cm pnia. Badanie po drugiej stronie pnia, między czujnikami 8 i 9 tomografu wykazało zdrową ściankę o znacznej grubości, przekraczającej 50 cm. Badanie rozwidlenia, na wys. 395 cm wykazało obecność rozkładu wewnętrznego za cienką ścianką (o grubości 3 cm). Rozkład sięga do głębokości ok. 47 cm.
Wyniki badania statyki drzewa / testu obciążeniowego dla symulowanego wiatru 12 Bft	Współczynniki bezpieczeństwa inklinometrów na poziomie 170% (przy zalecanych w modelu minimum 150%) świadczą o wystarczającej stabilności w gruncie. Współczynniki bezpieczeństwa elastometrów uzyskały wartość 320% przy zalecanych minimum 150%, co oznacza wystarczającą odporność na złamanie pnia w badanym odcinku. (por. rozdz. 6.4 ekspertyzy.)
Ocena stopnia zagrożenia dla ludzi i mienia w otoczeniu drzewa, ocena statyki	Zwiększone ryzyko związane ze zwiększonym ryzykiem wyłamania się fragmentów korony. Badanie próbą obciążeniową, pomimo znacznego rozkładu pnia nie wykazało osłabienia statyki drzewa.

Fot. 6.1. Dąb szypułkowy nr inw. 6, Zespół Szkół nr 3 im. Mikołaja Reja w Kędzierzynie-Koźlu. Widok całego drzewa.

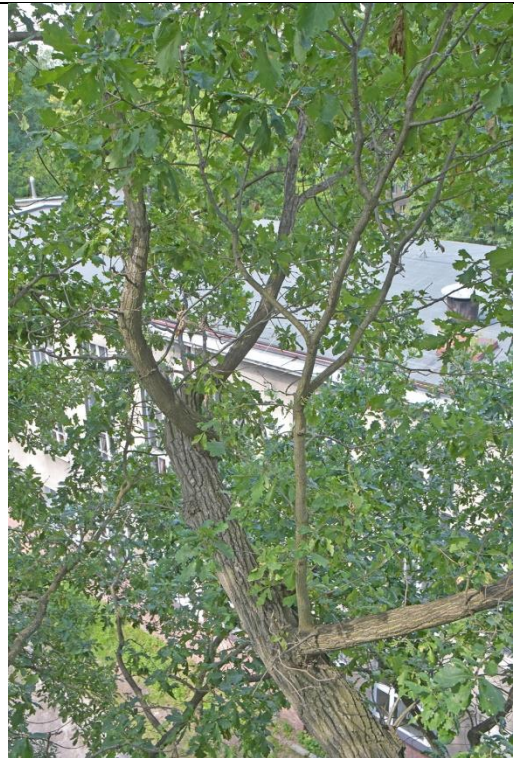
Fot. 6.5. Dąb szypułkowy nr inw. 6, Zespół Szkół nr 3 im. Mikołaja Reja w Kędzierzynie-Koźlu. Miejsce redukcji głównego przewodnika z rozkładem i martwicą. W osłabionym miejscu wyrasta jeden z konarów (fot 6.6).

Fot. 6.6. Dąb szypułkowy nr inw. 6, Zespół Szkół nr 3 im. Mikołaja Reja w Kędzierzynie-Koźlu. Konar wyrastający z miejsca po redukcji przewodnika.

- Poprawa warunków siedliskowych – pod drzewem pozostawiać naturalny mulcz, **ograniczyć możliwość rozjeżdżania gruntu w bezpośrednim otoczeniu drzewa – należy wygrodzić strefę wokół drzewa (najlepiej w rzucie korony).**
- **Zabiegi w koronie drzewa:**
 - **Cięcia strukturalne** – Skrócenie górnego konaru wyrastającego w miejscu dawnej redukcji przewodnika o około 40%, a także niewielkie cięcia formujące gałęzi pochodzenia odroślowego (łącznie do 10% powierzchni korony).
 - **Usunięcie suszu.**
- Rekomendacje wykonać w terminie do 12 miesięcy

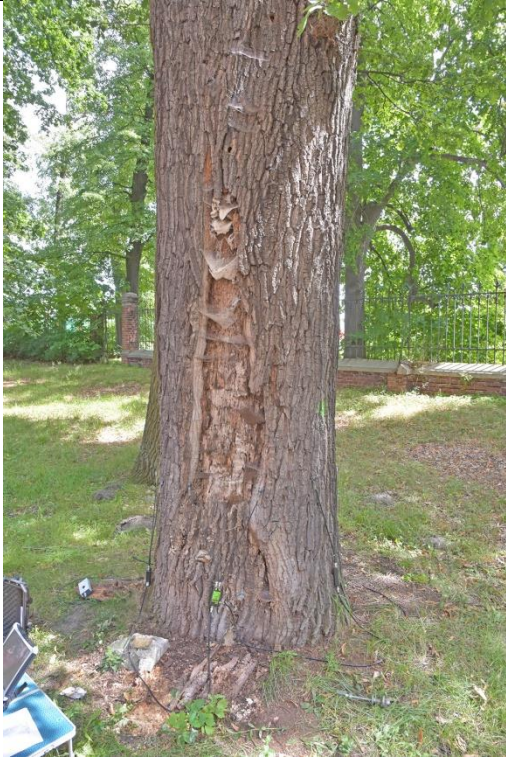
Fot. 6.7. Dąb szypułkowy nr inw. 6, Zespół Szkół nr 3 im. Mikołaja Reja w Kędzierzynie-Koźlu. W trakcie badania tomografem sonicznym na wysokości 78 cm.

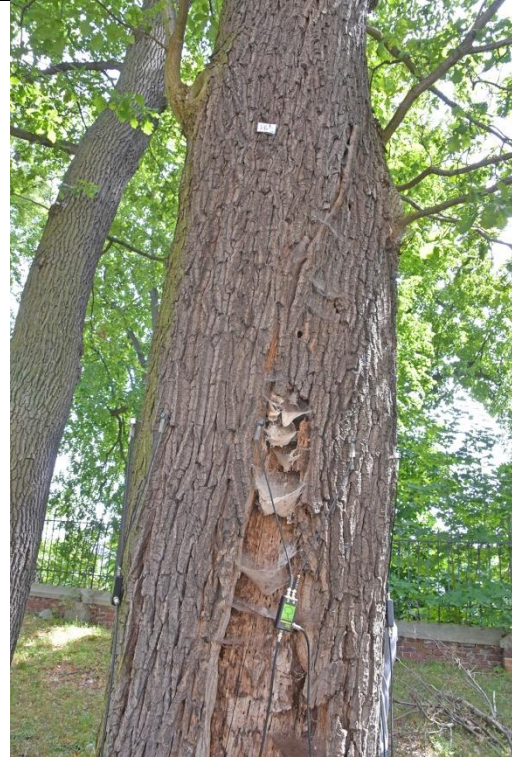
Fot. 6.8. Dąb szypułkowy nr inw. 6, Zespół Szkół nr 3 im. Mikołaja Reja w Kędzierzynie-Koźlu. W trakcie badania tomografem sonicznym na wysokości 210 cm.

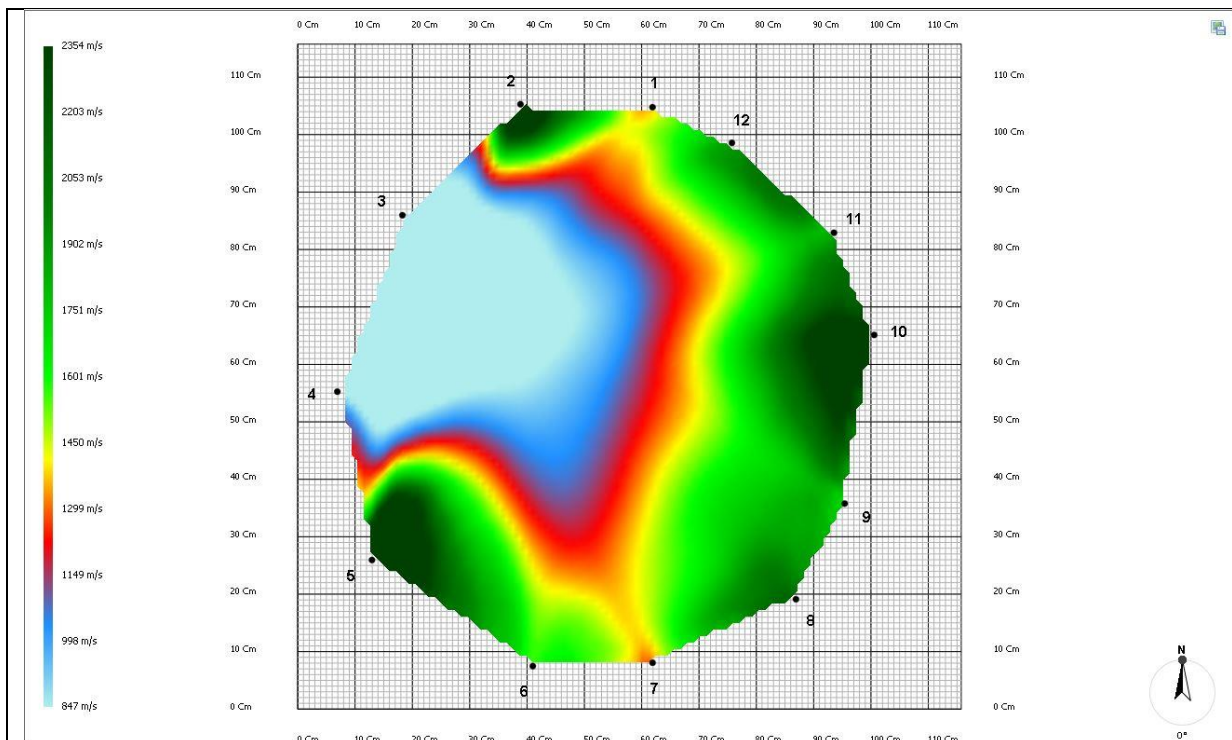
Rys. 6.2. Dąb szypułkowy nr inw. 6, Zespół Szkół nr 3 im. Mikołaja Reja w Kędzierzynie-Koźlu. Obraz wnętrza pnia w badaniu tomografem na wys. 210 cm.

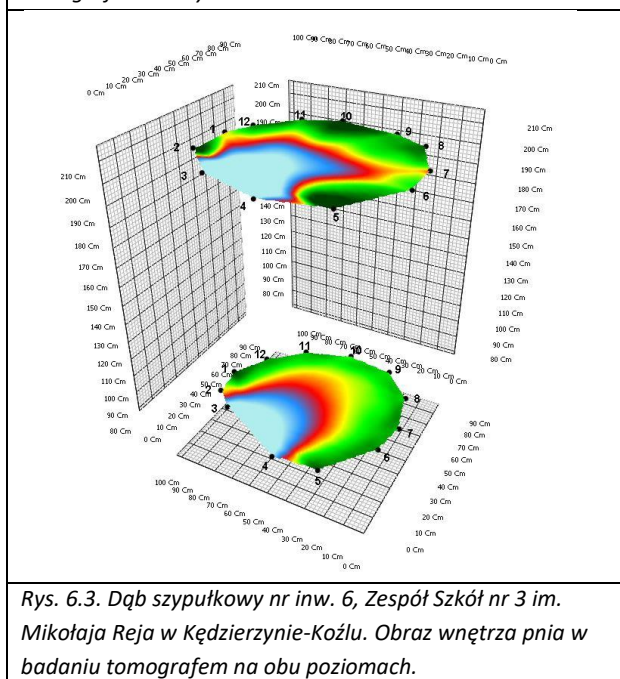
Rys. 6.3. Dąb szypułkowy nr inw. 6, Zespół Szkół nr 3 im. Mikołaja Reja w Kędzierzynie-Koźlu. Obraz wnętrza pnia w badaniu tomografem na obu poziomach.

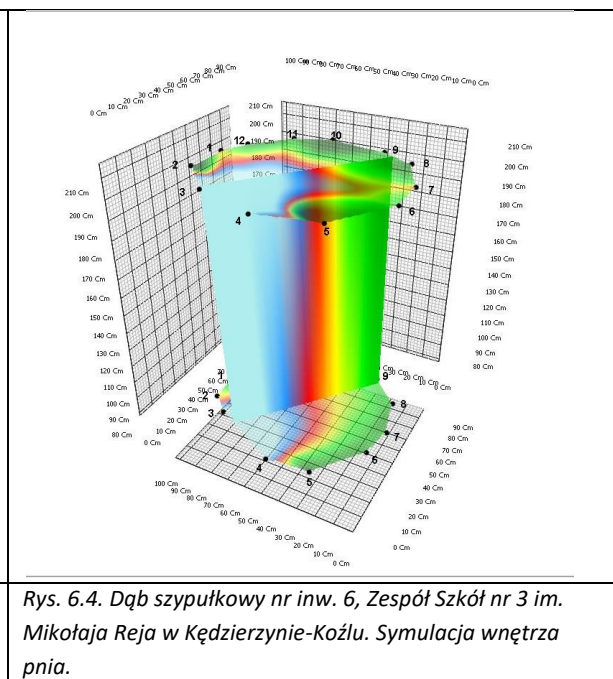
Rys. 6.4. Dąb szypułkowy nr inw. 6, Zespół Szkół nr 3 im. Mikołaja Reja w Kędzierzynie-Koźlu. Symulacja wnętrza pnia.

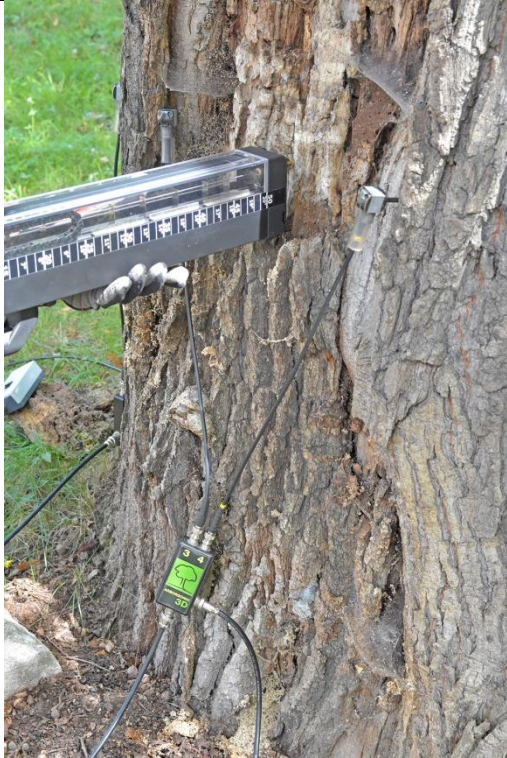
Fot. 6.9. Dąb szypułkowy nr inw. 6, Zespół Szkół nr 3 im. Mikołaja Reja w Kędzierzynie-Koźlu. W trakcie badania rezystografem na wys. 78 cm między czujnikami nr 3 i 4.

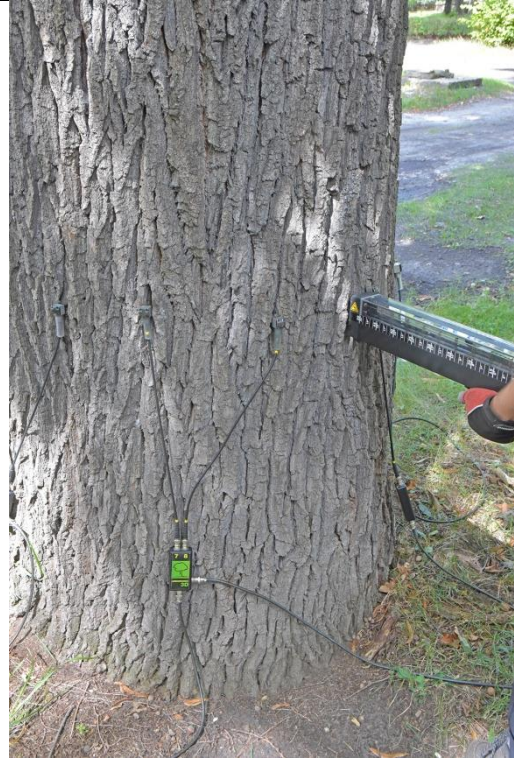
Fot. 6.10. Dąb szypułkowy nr inw. 6, Zespół Szkół nr 3 im. Mikołaja Reja w Kędzierzynie-Koźlu. W trakcie badania rezystografem na wys. 78 cm między czujnikami nr 8 i 9.

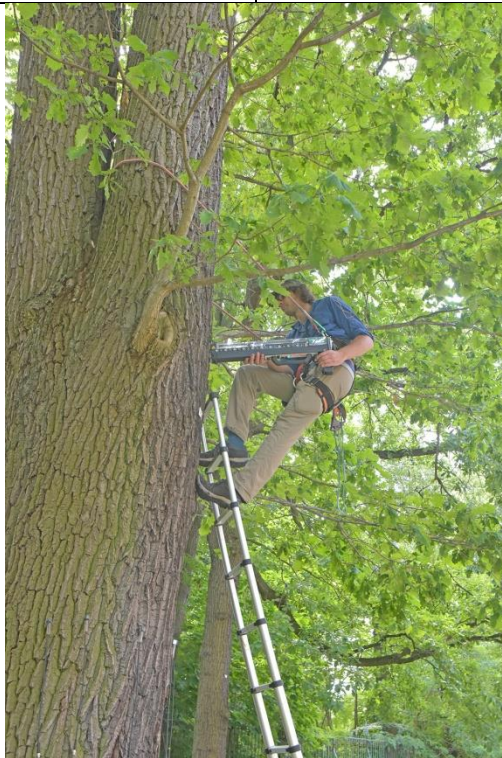
Fot. 6.11. Dąb szypułkowy nr inw. 6, Zespół Szkół nr 3 im. Mikołaja Reja w Kędzierzynie-Koźlu. W trakcie badania rezystografem na wysokości 395 cm powyżej ubytku – odpowiednik miejsca między czujnikami nr 3 i 4.

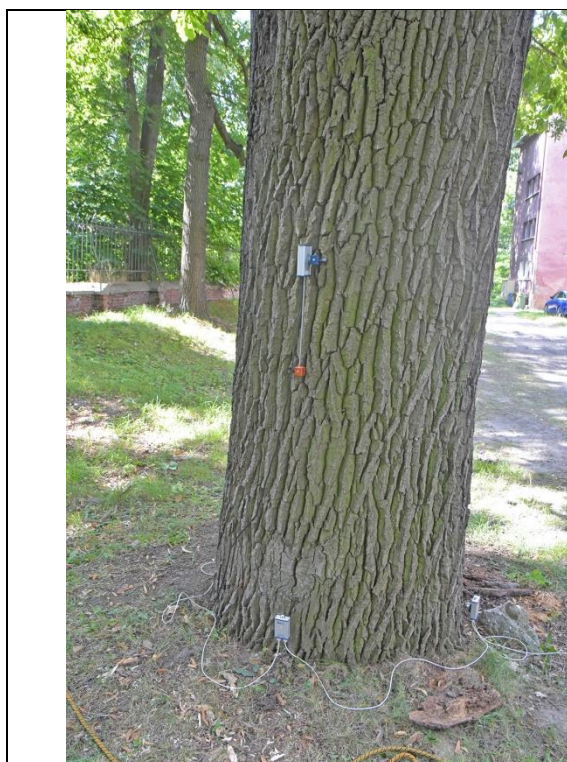
Fot. 6.14. Dąb szypułkowy nr inw. 6, Zespół Szkół nr 3 im. Mikołaja Reja w Kędzierzynie-Koźlu. Próba obciążeniowa - miejsce mocowania czujników - strona ścisana

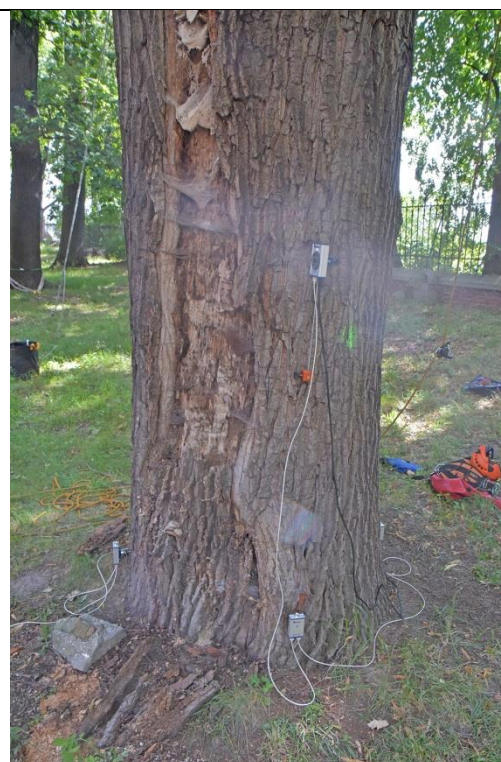
Fot. 6.15. Dąb szypułkowy nr inw. 6, Zespół Szkół nr 3 im. Mikołaja Reja w Kędzierzynie-Koźlu. Próba obciążeniowa - miejsce mocowania czujników - strona rozciągnana

Obciążenie przyłożono na wysokości 6,1 m. Kierunek ciągnięcia 44°NE. W kalkulacjach wyników wykorzystano dane obliczone w programie DynaTim.

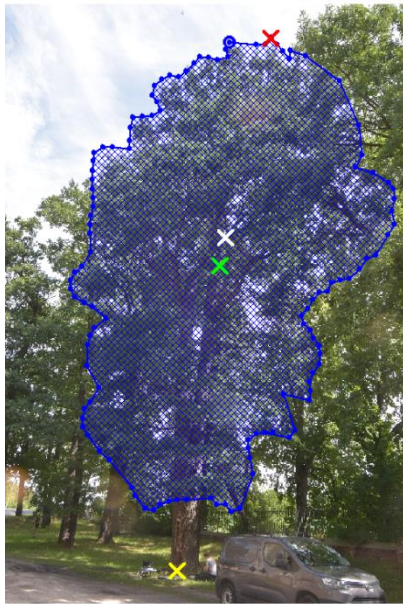
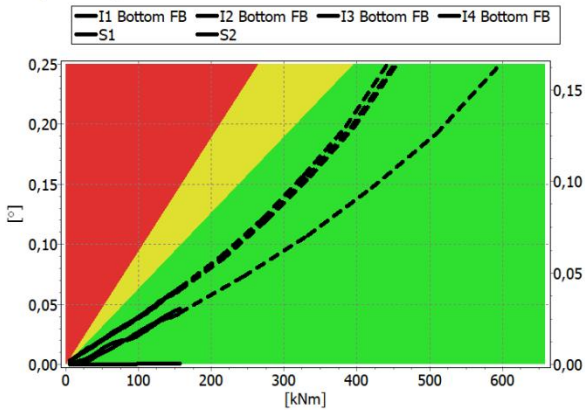
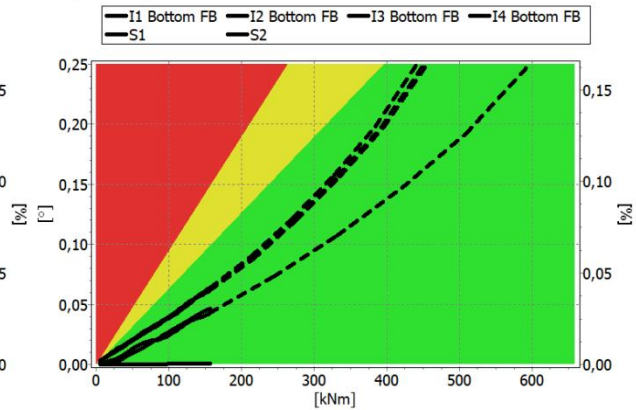
Rys. 2.8. Dąb szypułkowy nr inw 6, Zespół Szkół nr 3 im. Mikołaja Reja w Kędzierzynie-Koźlu Raport z próby obciążeniowej.

Próba obciążeniowa wykazała, że **w momencie badania drzewo przy obecnych parametrach spełnia wymagania modelu w zakresie stabilności w gruncie oraz wykazuje odporność na złamanie pnia dla wiatru o sile 12 Bft.**

- Współczynniki bezpieczeństwa dla inklinometrów świadczą o **wystarczającej stabilności drzewa w gruncie: SF na poziomie 170% (przy zalecanym w modelu minimum 150%).**
- Współczynnik bezpieczeństwa elastometrów uzyskał wartości **320%** przy zalecanym minimum 150%, **co oznacza wystarczającą odporność na złamanie pnia w badanym odcinku.**

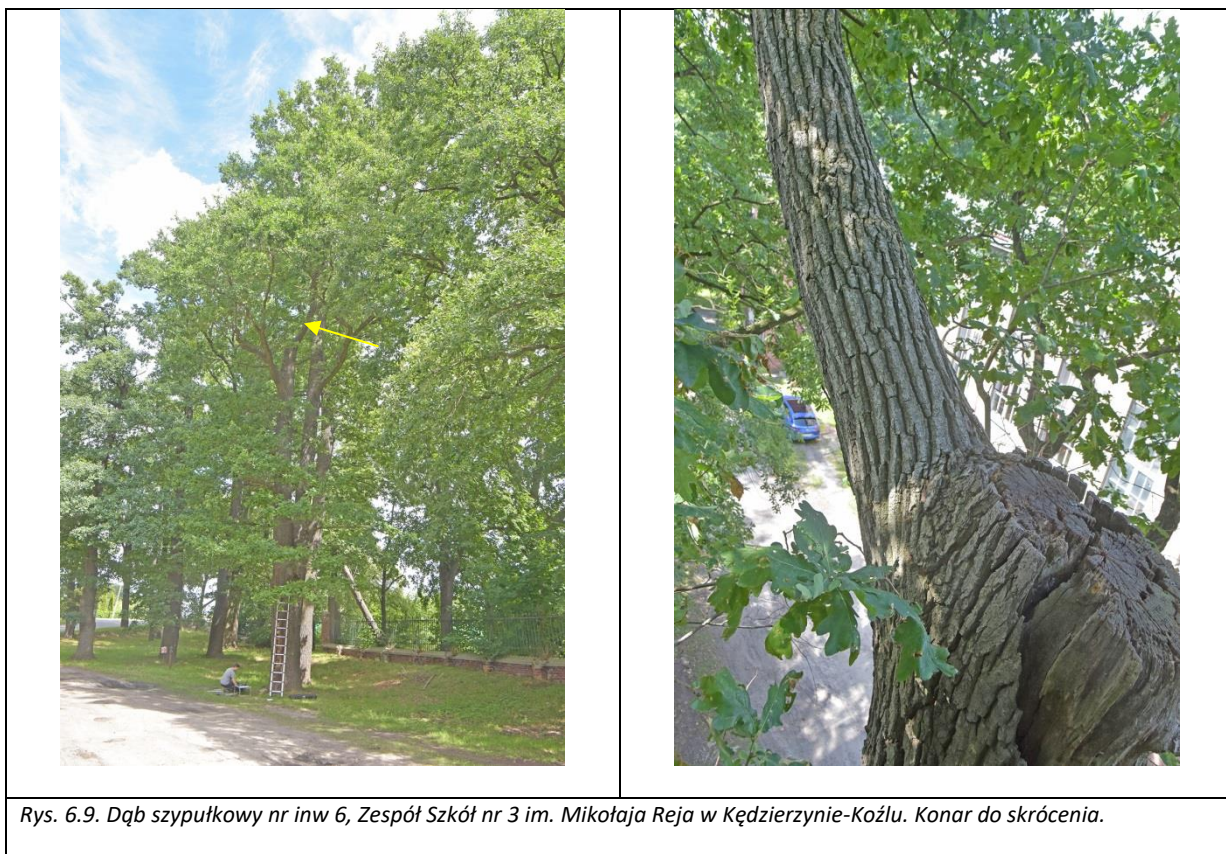
Rys. 6.9. Dąb szypułkowy nr inw 6, Zespół Szkół nr 3 im. Mikołaja Reja w Kędzierzynie-Koźlu. Konar do skrócenia.

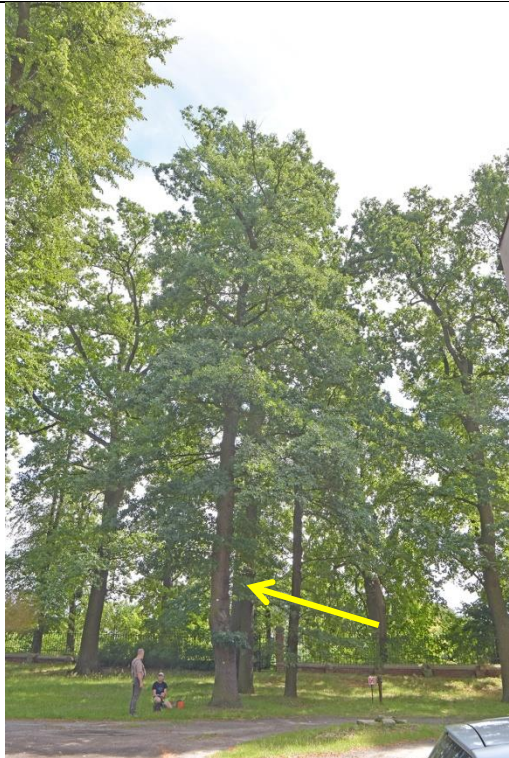
Gatunki chronione	Nie stwierdzono.
Ocena i opis stanu zdrowotnego drzewa	Na pniu ślady po cięciach, pędy odroślowe.
Opis uszkodzeń	Korona po cięciach, podkrzesana do wysokości około 5 m. W miejscach cięć pędy odroślowe. Jeden z konarów z martwicą. Wierzchołek skrócony, widoczny wydzielający się susz. W miejscu redukcji wyrasta konar. Udział suszu na poziomie około 15%, w tym zamarty konar z owocnikami grzybów. Liście porażone przez mączniaka.
Choroby i szkodniki	
Zabiegi przeprowadzone w poprzednich latach/ wpływ na stan drzewa obecnie	Korona po cięciach, pokrój drzewa względnie zachowano. Cięcie wierzchołka mogło zaburzyć gospodarkę hormonalną drzewa, w wyniku czego dolne konary przejmują dominację wierzchołkową. Część cięć wykonano jednorazowo na zbyt grubych konarach, co spowodowało powstanie rozległych martwic, część z rozkładem.
Ocena stopnia zagrożenia dla ludzi i mienia w otoczeniu drzewa	Zwiększone ryzyko wyłamywania się fragmentów korony, w tym głównie suszu.

Fot. 7.1. Dąb szypułkowy nr inw. 10, Zespół Szkół nr 3 im. Mikołaja Reja w Kędzierzynie-Koźlu. Widok całego drzewa.

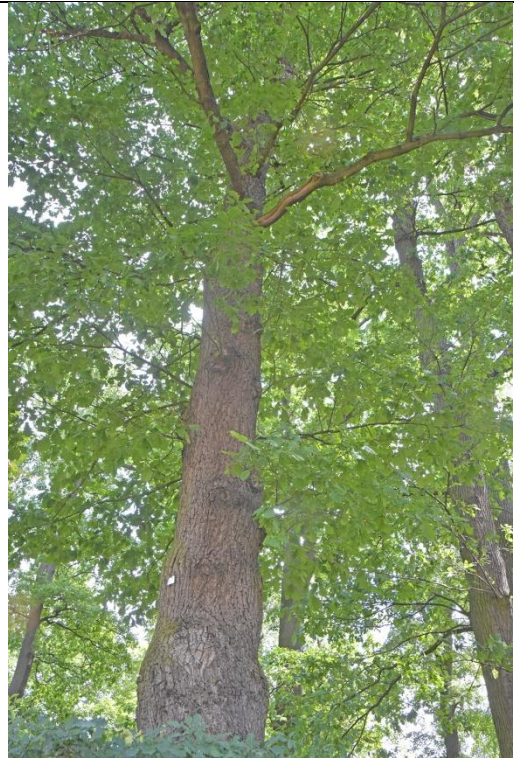
Fot. 7.2. Dąb szypułkowy nr inw. 10, Zespół Szkół nr 3 im. Mikołaja Reja w Kędzierzynie-Koźlu. Podkrzesanie korony.

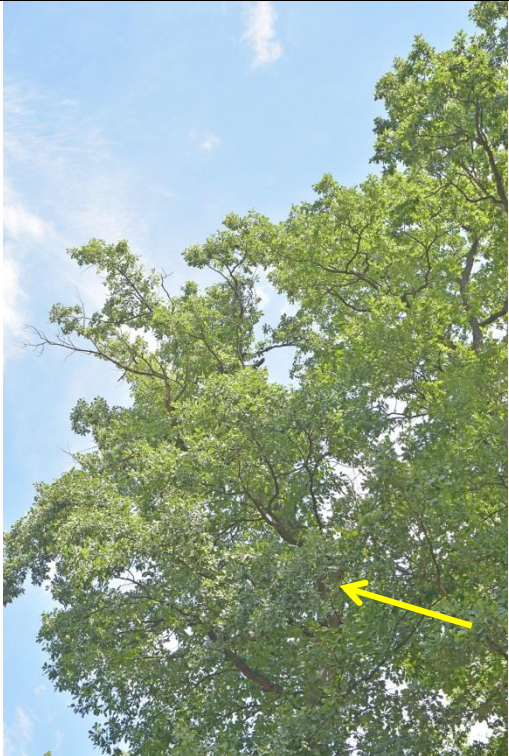
Fot. 7.3. Dąb szypułkowy nr inw. 10, Zespół Szkół nr 3 im. Mikołaja Reja w Kędzierzynie-Koźlu. Konar wyrastający z osłabionego przewodnika.

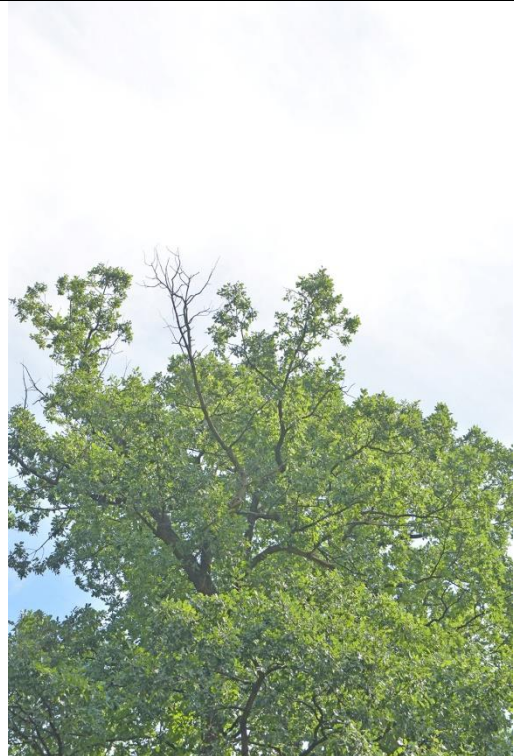
Fot. 7.4. Dąb szypułkowy nr inw. 10, Zespół Szkół nr 3 im. Mikołaja Reja w Kędzierzynie-Koźlu. Wydzielający się susz.

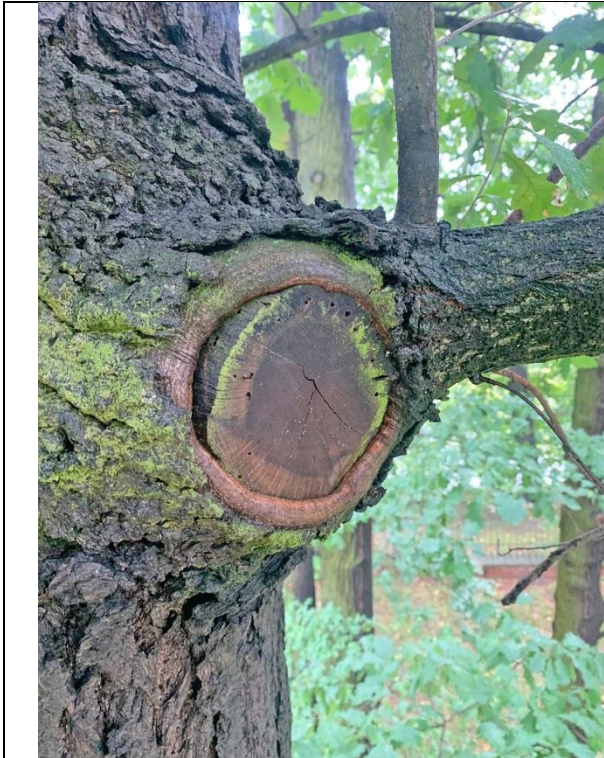
Fot. 7.5. Dąb szypułkowy nr inw. 10, Zespół Szkół nr 3 im. Mikołaja Reja w Kędzierzynie-Koźlu. Rana po usunięciu konarze z martwicą.

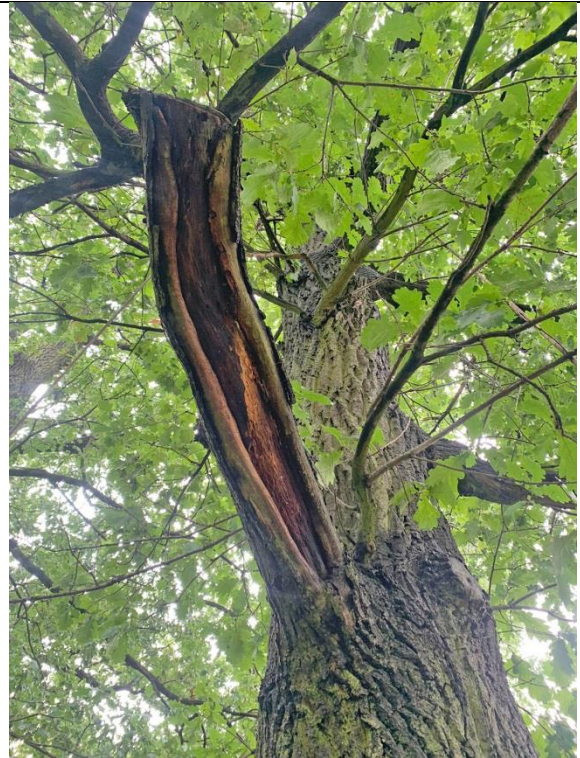
Fot. 7.6. Dąb szypułkowy nr inw. 10, Zespół Szkół nr 3 im. Mikołaja Reja w Kędzierzynie-Koźlu. Pas martwicy na skutek redukcji konara.

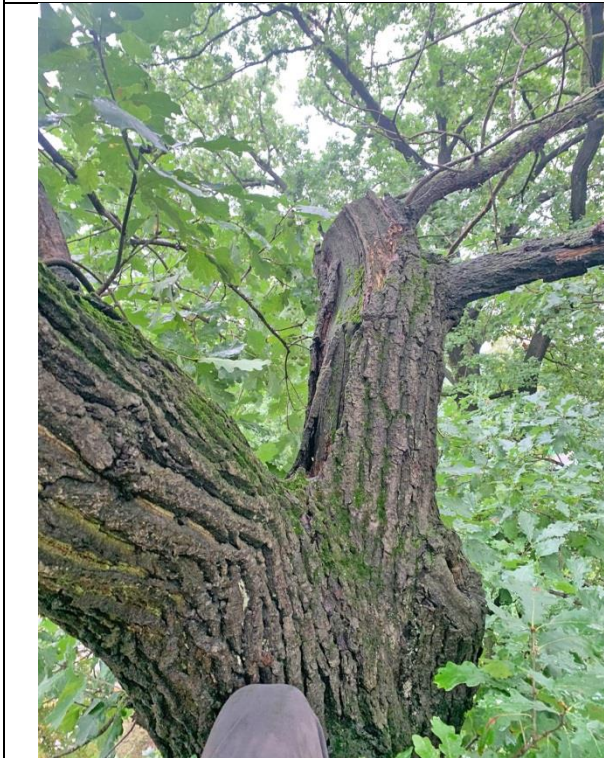
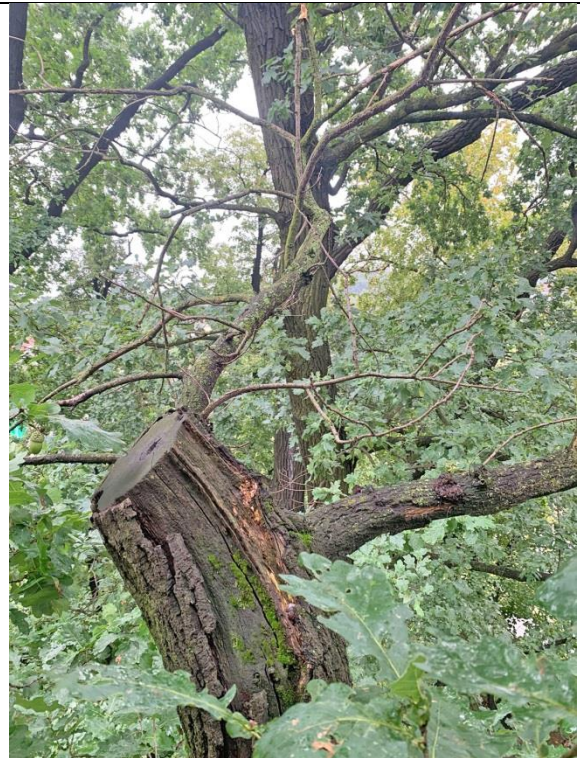
Fot. 7.7, 7.8. Dąb szypułkowy nr inw. 10, Zespół Szkół nr 3 im. Mikołaja Reja w Kędzierzynie-Koźlu. Miejsce redukcji przewodnika – z pasem martwicy.

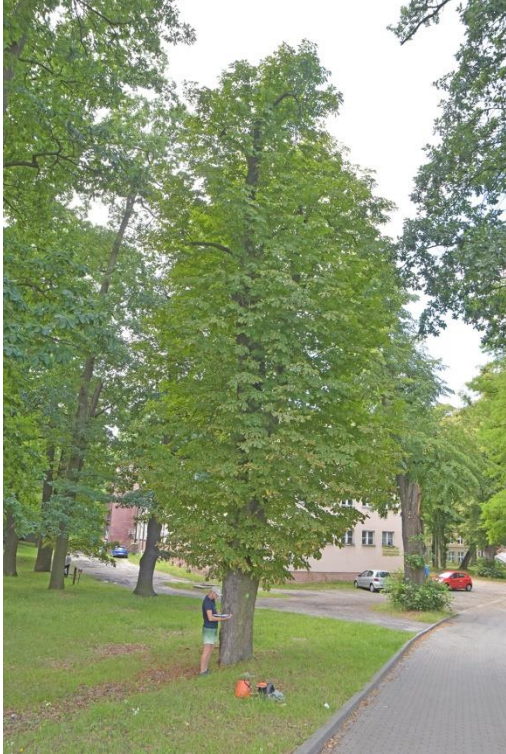
<p><i>Fot. 8.1. Kasztanowiec pospolity nr inw 15, Zespół Szkół nr 3 im. Mikołaja Reja w Kędzierzynie-Koźlu. Widok całego drzewa.</i></p>	<p><i>Fot. 8.2. Kasztanowiec pospolity nr inw 15, Zespół Szkół nr 3 im. Mikołaja Reja w Kędzierzynie-Koźlu. Nadsypanie gruntu.</i></p>

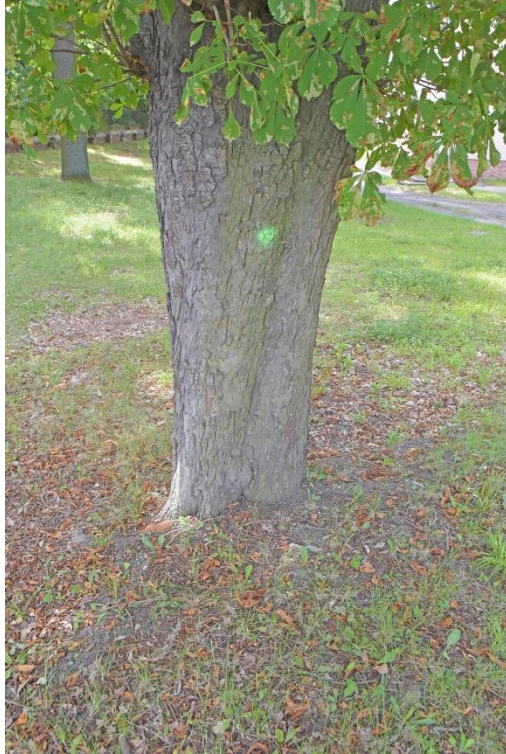
<p>Wyniki badania wnętrza pnia rezystografem.</p>	<p>Badanie wykonano na wysokości 168cm między czujnikami nr 5 i 6 w celu weryfikacji obrazu tomografu (wykluczenie obecności zakorka). Badanie rezystografem potwierdziło obecność rozkładu wewnętrznego. Grubość ścianki drewna to ok. 7 cm.</p>
<p>Ocena stopnia zagrożenia dla ludzi i mienia w otoczeniu drzewa, ocena statyki</p>	<p>Zwiększone ryzyko związane z możliwością wyłamywania się fragmentów korony. Pomimo nadsypania nie stwierdzono oznak osłabienia statyki.</p>

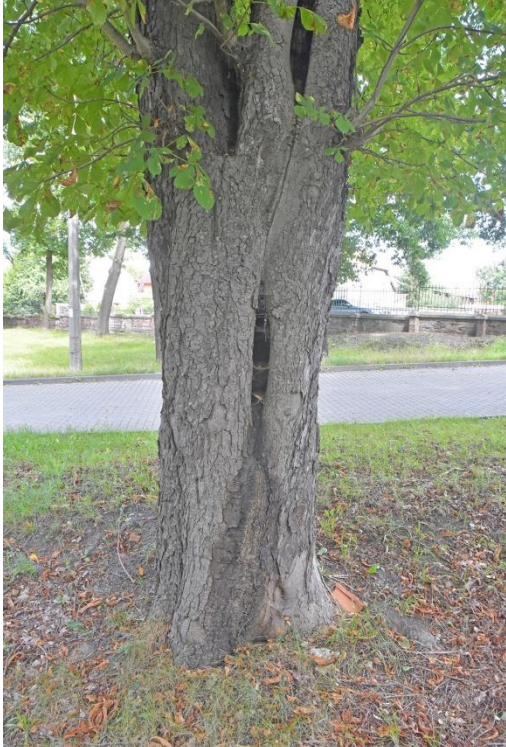
<p><i>Fot. 8.3. Kasztanowiec pospolity nr inw 15, Zespół Szkół nr 3</i></p>	<p><i>Fot. 8.4. Kasztanowiec pospolity nr inw 15, Zespół Szkół nr 3</i></p>

<p><i>im. Mikołaja Reja w Kędzierzynie-Koźlu. Ubytek na pniu.</i></p>	<p><i>im. Mikołaja Reja w Kędzierzynie-Koźlu. Kontynuacja ubytku na przewodniku.</i></p>

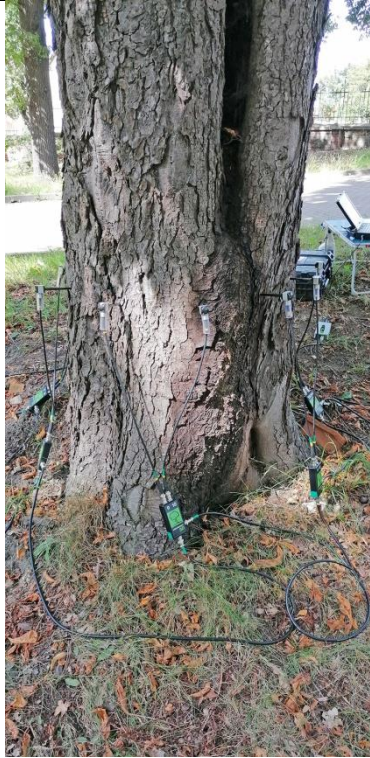
Fot. 8.7. Kasztanowiec pospolity nr inw 15, Zespół Szkół nr 3 im. Mikołaja Reja w Kędzierzynie-Koźlu. W trakcie badania tomografem sonicznym na wysokości 55 cm.

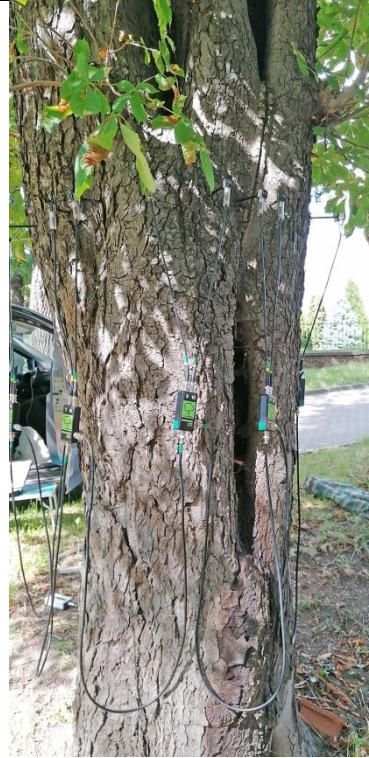
Fot. 8.8. Kasztanowiec pospolity nr inw 15, Zespół Szkół nr 3 im. Mikołaja Reja w Kędzierzynie-Koźlu. W trakcie badania tomografem sonicznym na wysokości 168 cm.

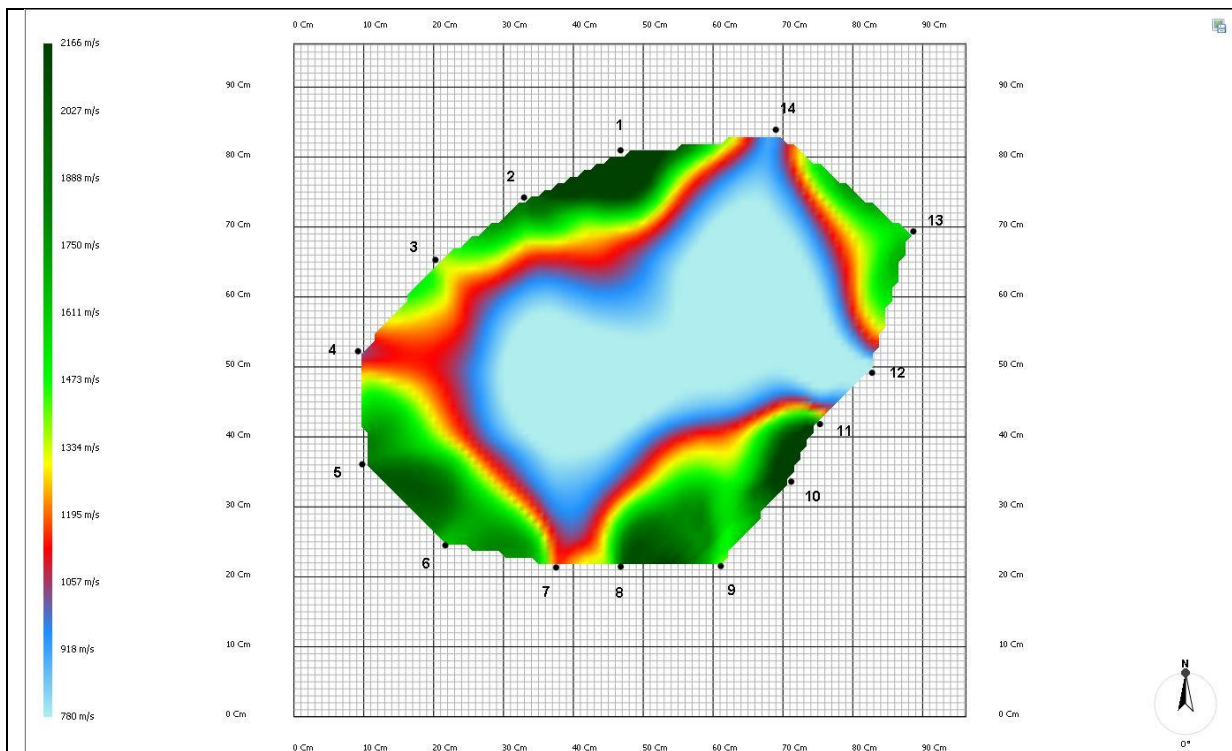
Rys. 8.2. Kasztanowiec pospolity nr inw 15, Zespół Szkół nr 3 im. Mikołaja Reja w Kędzierzynie-Koźlu. Obraz wnętrza pnia w badaniu tomografem na wys. 168 cm.

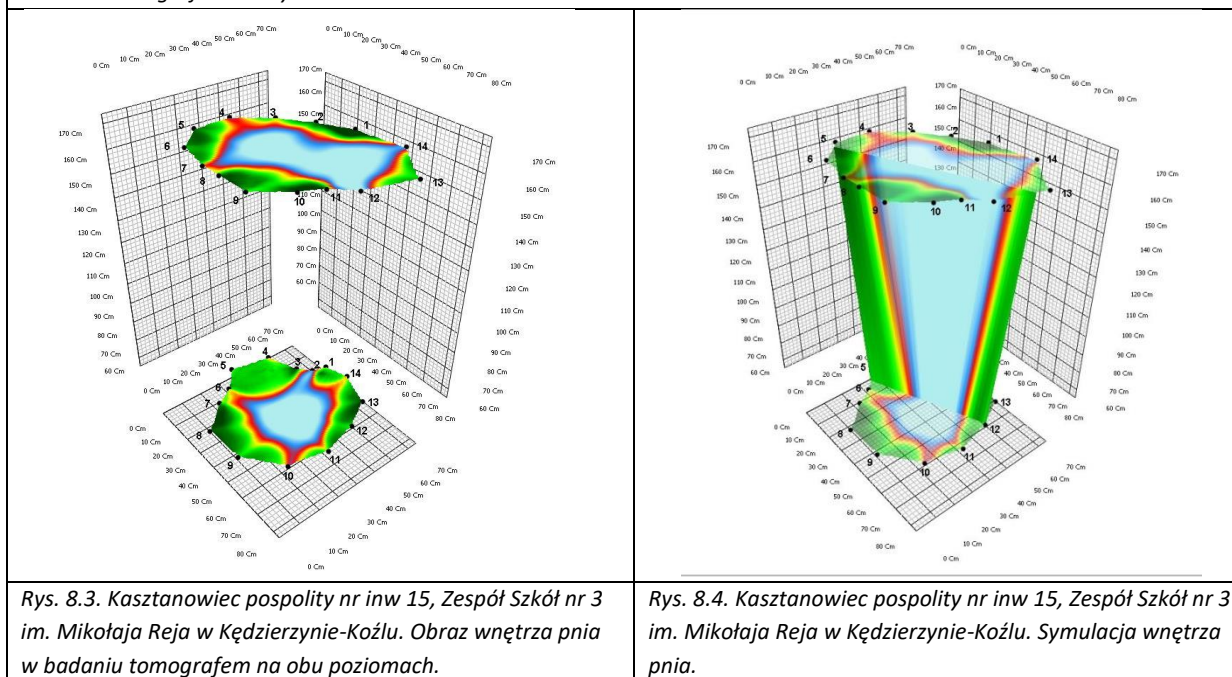
Rys. 8.3. Kasztanowiec pospolity nr inw 15, Zespół Szkół nr 3 im. Mikołaja Reja w Kędzierzynie-Koźlu. Obraz wnętrza pnia w badaniu tomografem na obu poziomach.

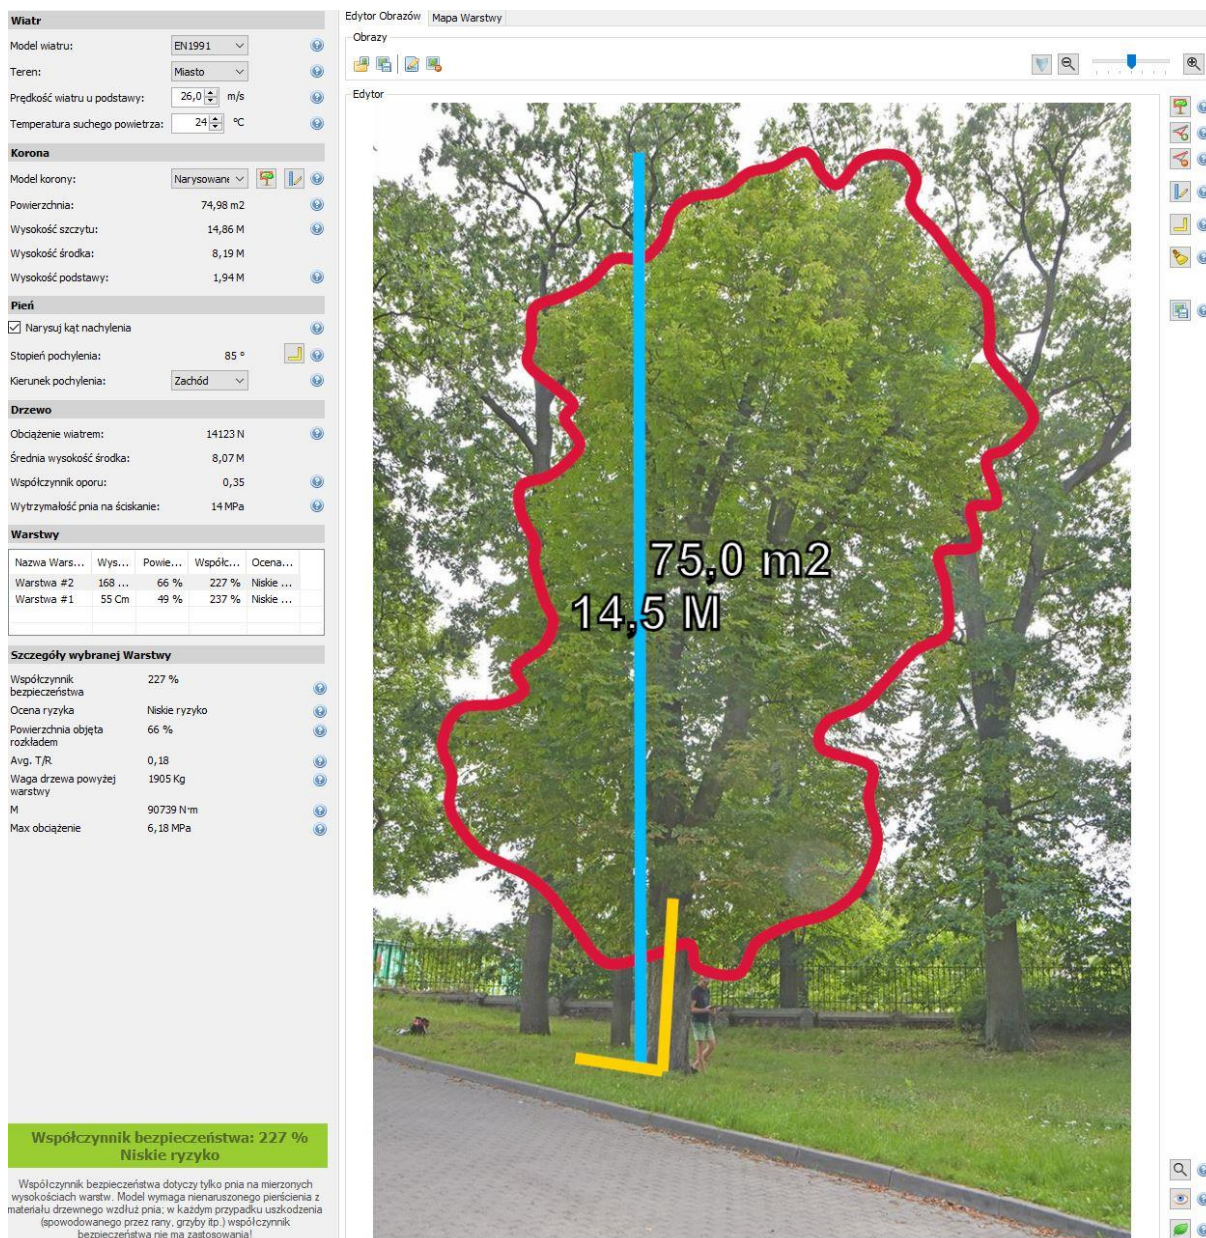
Rys. 8.5. Kasztanowiec pospolity nr inw 15, Zespół Szkół nr 3 im. Mikołaja Reja w Kędzierzynie-Koźlu. Obliczenia w programie ArborSonic 3D.

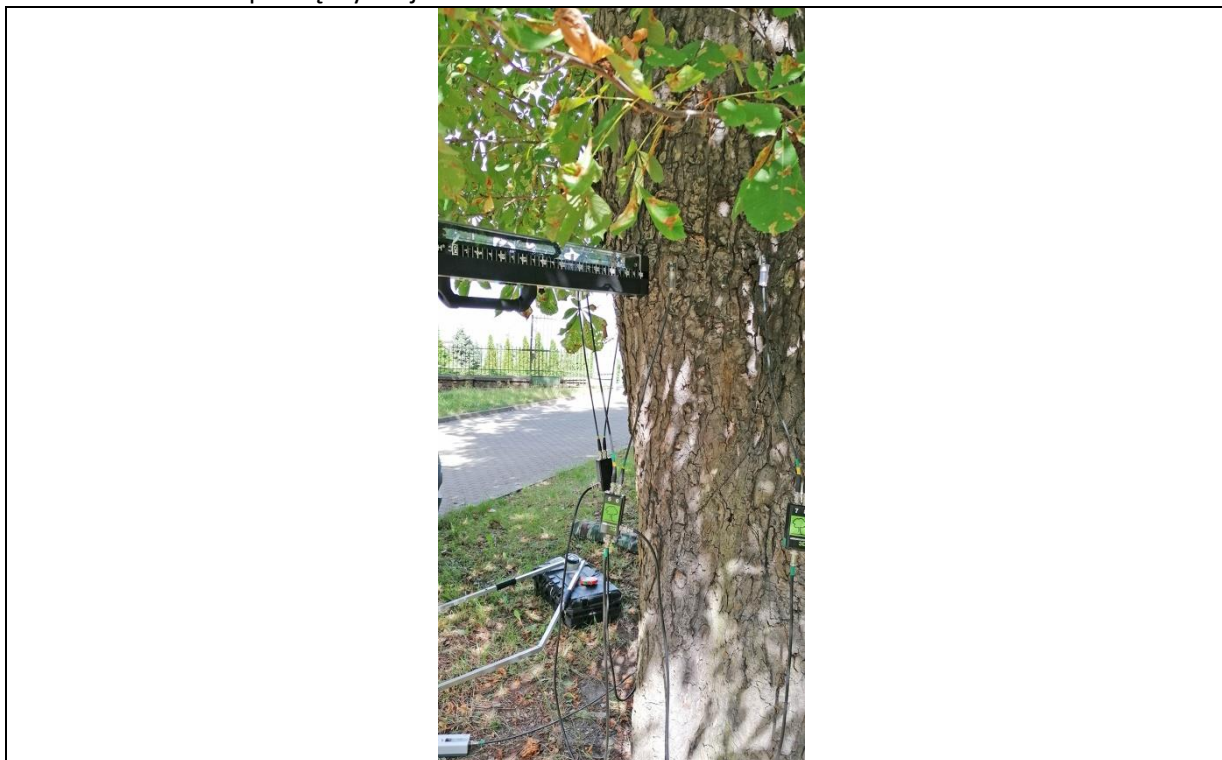
Badanie rezystografem wykonano na wysokości 168 cm w celu potwierdzenia grubości ścianki oraz obecność rozkładu pomiędzy czujnikami nr 5 i 6.

Fot. 8.9. Kasztanowiec pospolity nr inw 15, Zespół Szkół nr 3 im. Mikołaja Reja w Kędzierzynie-Koźlu. W trakcie badania rezystografem na wysokości 168cm między czujnikami nr 5 i 6.

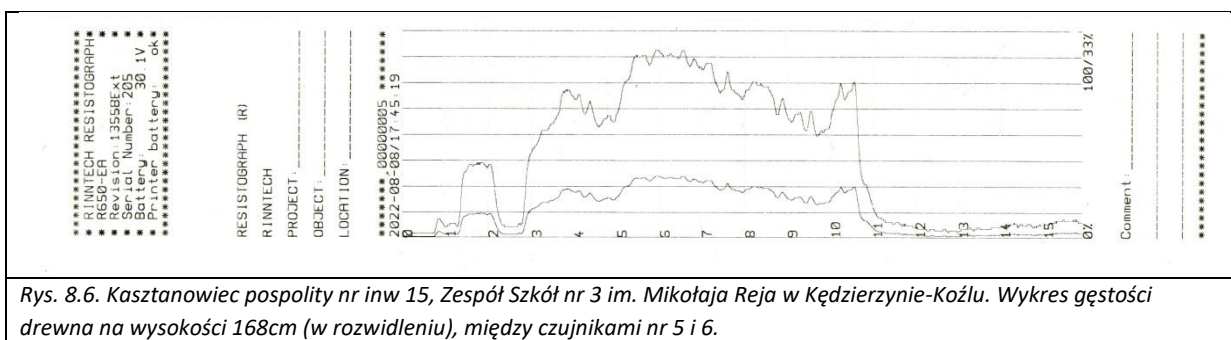
Rys. 8.6. Kasztanowiec pospolity nr inw 15, Zespół Szkół nr 3 im. Mikołaja Reja w Kędzierzynie-Koźlu. Wykres gęstości drewna na wysokości 168cm (w rozwidleniu), między czujnikami nr 5 i 6.

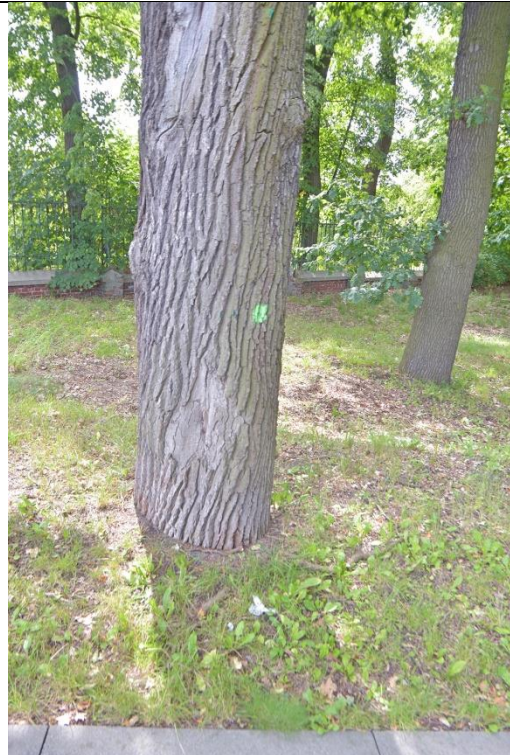
Fot. 9.2. Dąb szypułkowy nr inw. 16, Zespół Szkół nr 3 im. Mikołaja Reja w Kędzierzynie-Koźlu. Nadsypanie gruntu.

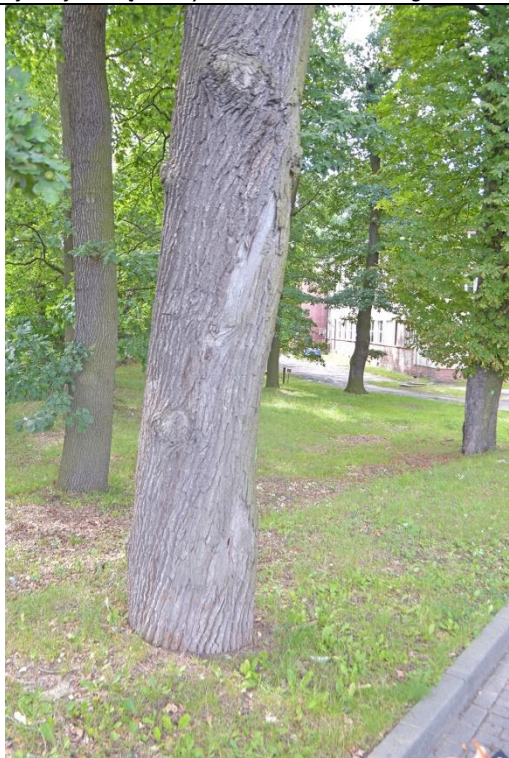
Fot. 9.3. Dąb szypułkowy nr inw. 16, Zespół Szkół nr 3 im. Mikołaja Reja w Kędzierzynie-Koźlu. Prawie całkowicie zarośnięte martwice na pniu.

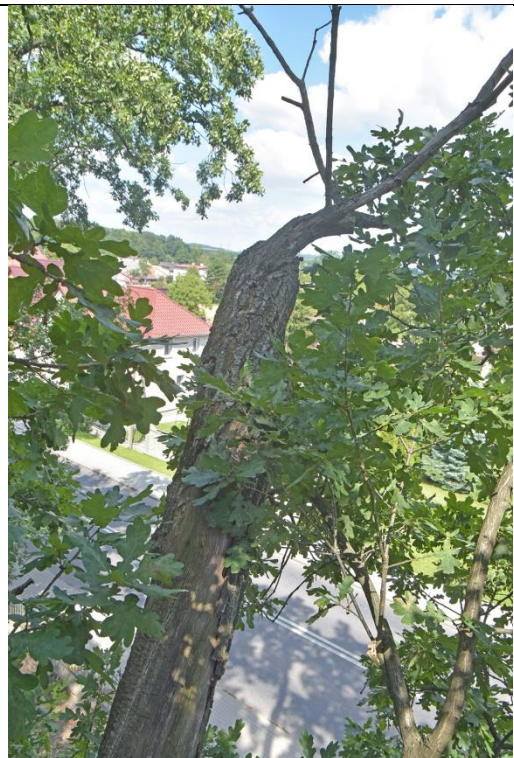
Fot 9.6. Dąb szypułkowy nr inw. 16, Zespół Szkół nr 3 im. Mikołaja Reja w Kędzierzynie-Koźlu. Zamarły konar.

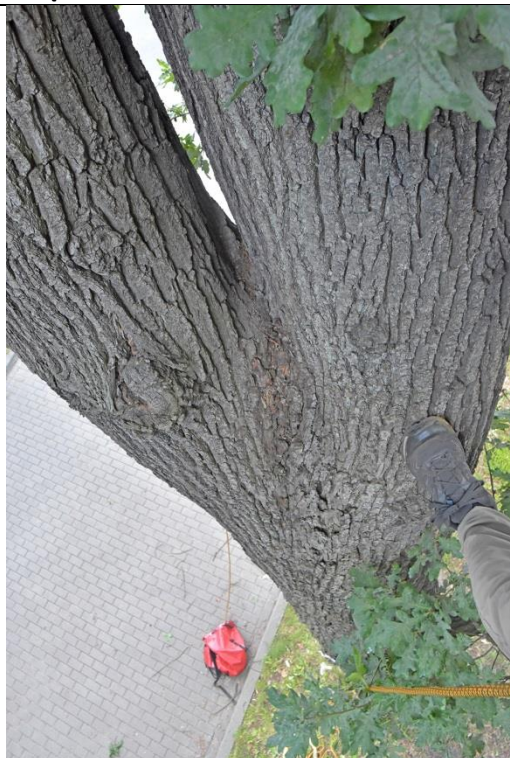
Fot. 9.7. Dąb szypułkowy nr inw. 16, Zespół Szkół nr 3 im. Mikołaja Reja w Kędzierzynie-Koźlu. Główne rozwidlenie – bez zewnętrznych oznak osłabienia.

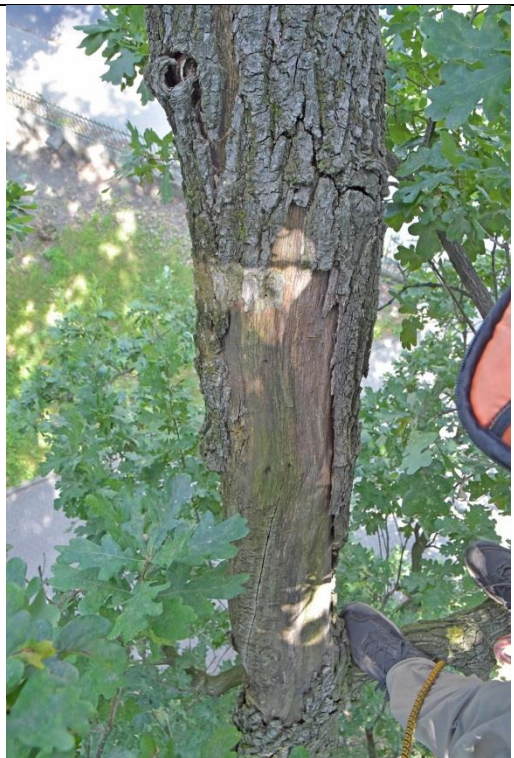
Fot. 9.8. Dąb szypułkowy nr inw. 16, Zespół Szkół nr 3 im. Mikołaja Reja w Kędzierzynie-Koźlu. Rozległa martwią na jednym z konarów.

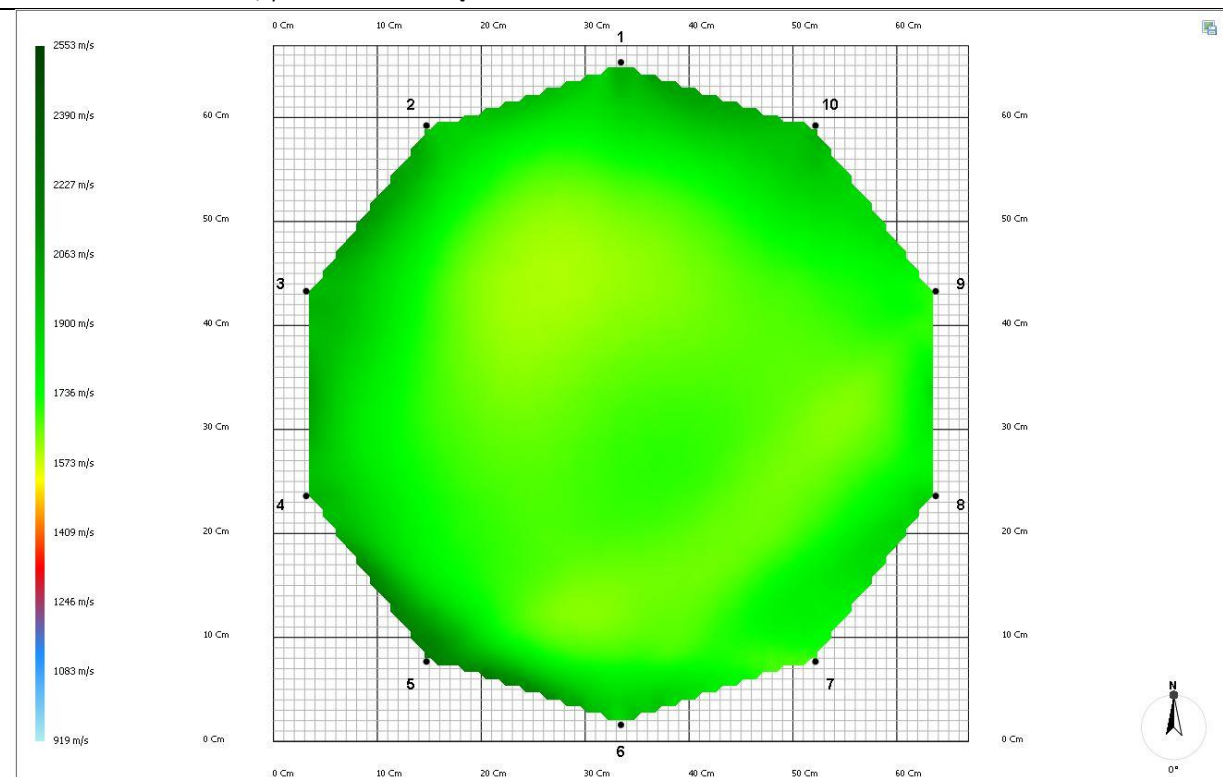
Rys. 9.1. Dąb szypułkowy nr inw. 16, Zespół Szkół nr 3 im. Mikołaja Reja w Kędzierzynie-Koźlu. Obraz wnętrza pnia w badaniu tomografem na wys. 110 cm.
