**Ekspertyza w zakresie oceny stanu i statyki 43 drzew
z zastosowaniem oceny wizualnej, próby
obciążeniowej, rezystografu i tomografu sonicznego**

Drzewa znajdujące się na terenie parku zabytkowego na działce 371/9
będącej w użytkowaniu Zespołu Szkół Nr 3
im. Mikołaja Reja w Kędzierzynie-Koźlu

Sierpień 2022

Autor opracowania: EKO-TREK Jerzy Stolarczyk

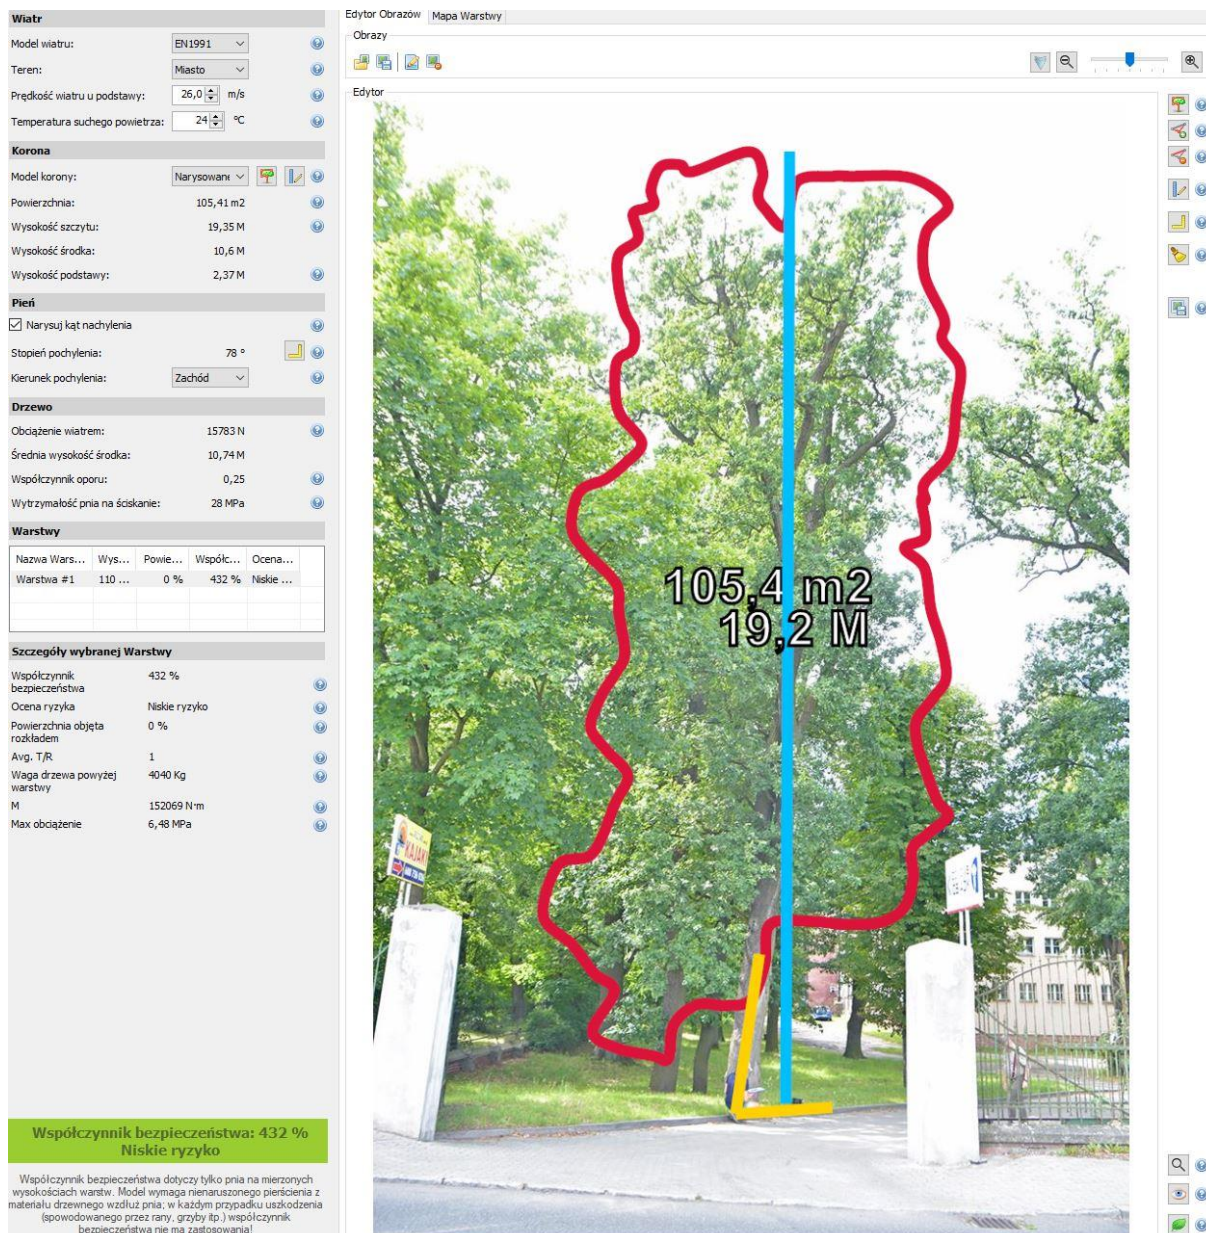
Rys. 9.2. Dąb szypułkowy nr inw. 16, Zespół Szkół nr 3 im. Mikołaja Reja w Kędzierzynie-Koźlu. Obliczenia w programie ArborSonic3D.

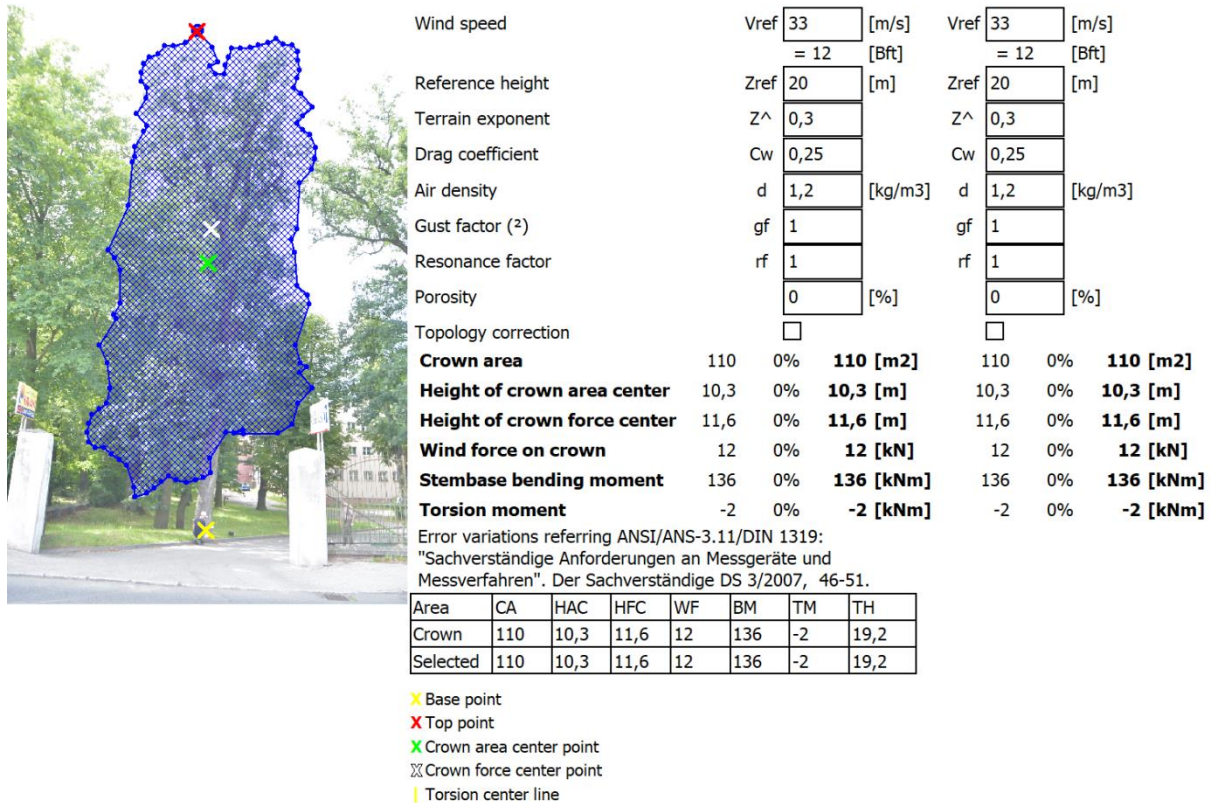
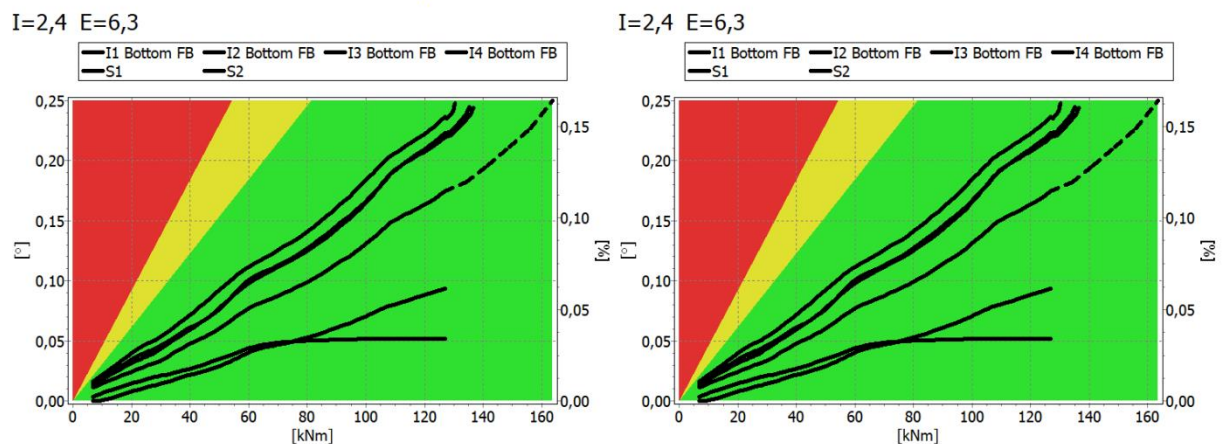
Próba obciążeniowa wykazała, że w momencie badania drzewo przy obecnych parametrach spełnia wymagania modelu w zakresie stabilności w gruncie oraz wykazuje odporność na złamanie pnia dla wiatru o sile 12 Bft.

- Współczynniki bezpieczeństwa dla inklinometrów świadczą o **wystarczającej stabilności drzewa w gruncie: SF na poziomie 240% (przy zalecanym w modelu minimum 150%)**.
- Współczynnik bezpieczeństwa elastometrów uzyskał wartości **630%** przy zalecanym minimum 150%, co oznacza **wystarczającą odporność na złamanie pnia w badanym odcinku**.

Rys. 9.3. Dąb szypułkowy nr inw 16, Zespół Szkół nr 3 im. Mikołaja Reja w Kędzierzynie-Koźlu Raport z próby obciążeniowej.

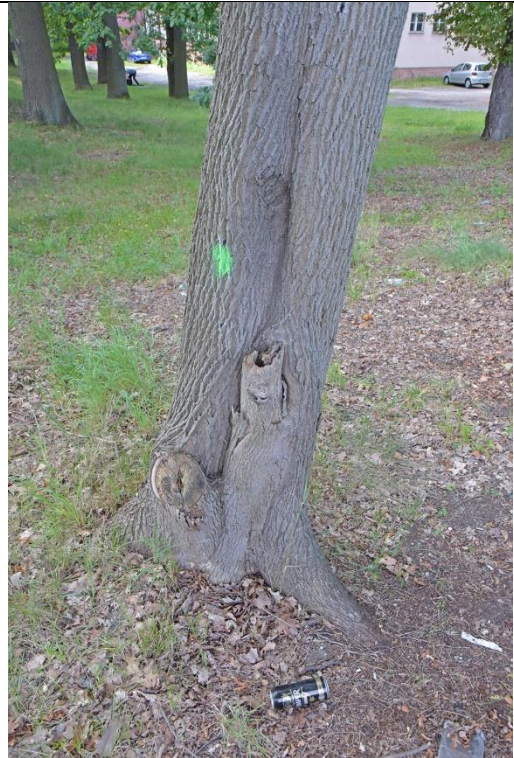
Fot. 10.2. Klon pospolity nr inw. 17, Zespół Szkół nr 3 im. Mikołaja Reja w Kędzierzynie-Koźlu. Martwice po usuniętych konarach na pniu oraz cień asymilacyjny.

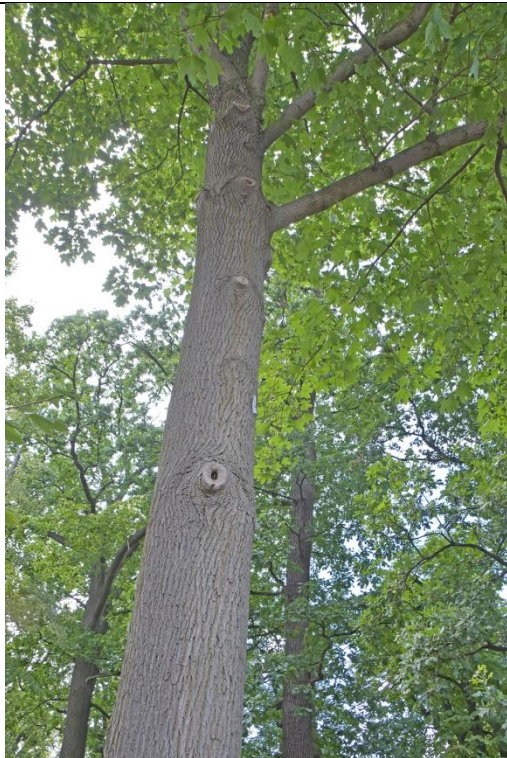
Fot. 10.3. Klon pospolity nr inw. 17, Zespół Szkół nr 3 im. Mikołaja Reja w Kędzierzynie-Koźlu. Podkrzesanie korony.

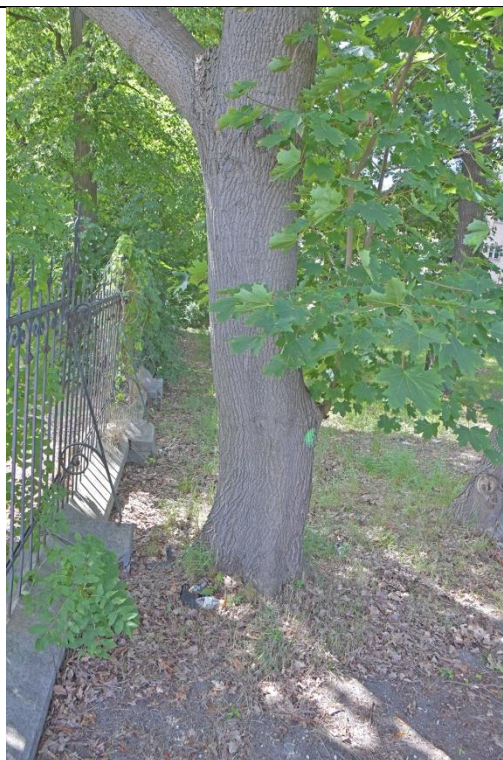
Fot. 11.2. Klon pospolity nr inw. 18, Zespół Szkół nr 3 im. Mikołaja Reja w Kędzierzynie-Koźlu. Ograniczenie gruntu.

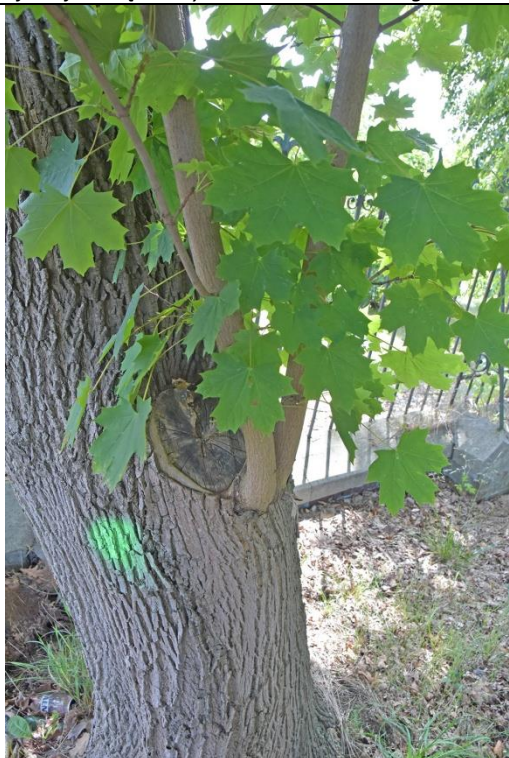
Fot. 11.3. Klon pospolity nr inw. 18, Zespół Szkół nr 3 im. Mikołaja Reja w Kędzierzynie-Koźlu. Ślad po dawnym cięciu z martwicą.

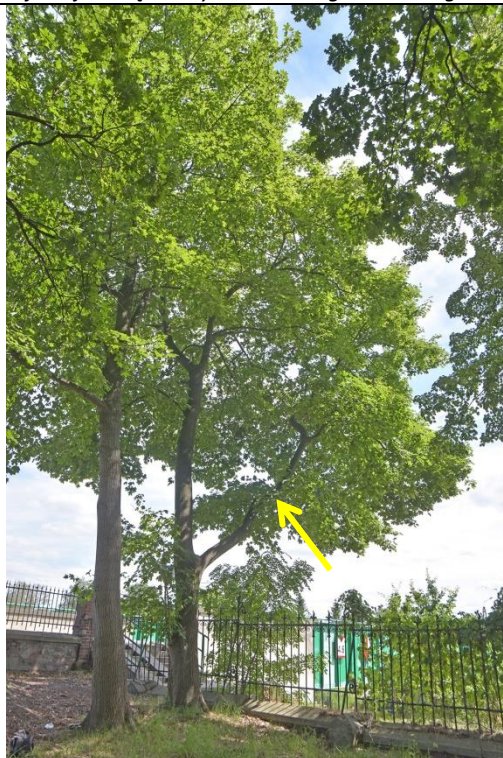
Fot. 11.4. Klon pospolity nr inw. 18, Zespół Szkół nr 3 im. Mikołaja Reja w Kędzierzynie-Koźlu. Wygoniony konar w kierunku mostu.

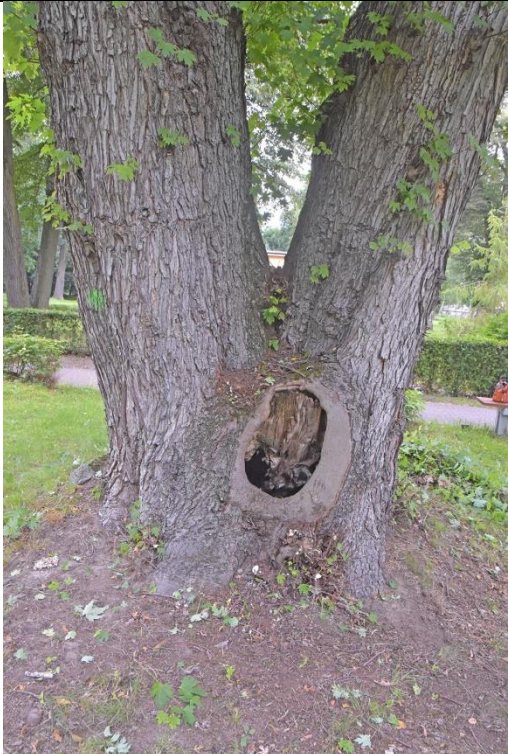
<p>Fot. 12.1. Klon srebrzysty nr inw. 62, Zespół Szkół nr 3 im. Mikołaja Reja w Kędzierzynie-Koźlu. Widok całego drzewa.</p>	<p>Fot. 12.2. Klon srebrzysty nr inw. 62, Zespół Szkół nr 3 im. Mikołaja Reja w Kędzierzynie-Koźlu. Ubytek po utraconym pniu.</p>

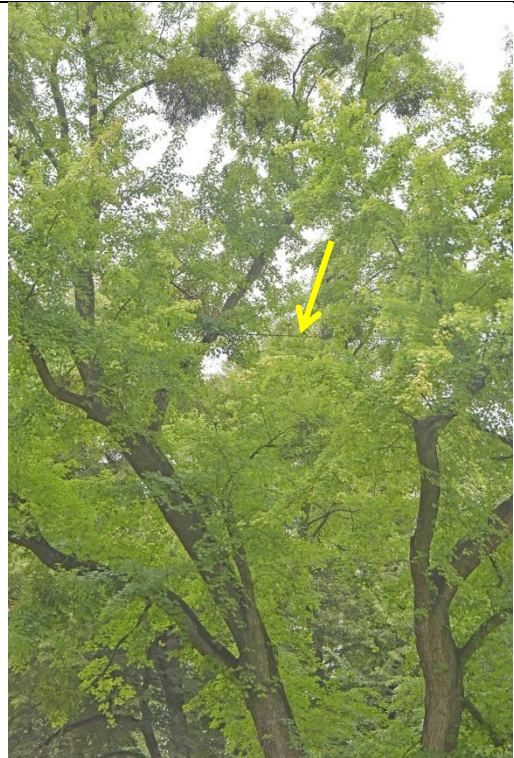
<p>niezgodne z zaleceniami producenta. Brak oznaczenia roku.</p> <p>W koronie liczne pędy odroślowe, bardzo liczna jemiola, zawieszona i zamarte gałęzie. Część konarów wygoniona.</p>
<p>Zabiegi przeprowadzone w poprzednich latach/ wpływ na stan drzewa obecnie</p>	<p>Korona po znacznych cięciach, skrócono większość konarów, co było właściwym działaniem mającym na celu odciążenie zagrożonego rozłamaniem pnia.</p> <p>Klon srebrzysty należy do gatunków, które źle zanoszą cięcia grubych znoszą, dlatego cięcia należy wykonywać na możliwe cienkich konarach.</p>
<p>Wyniki badania wnętrza pnia tomografem</p>	<p>Badanie wykonano na wysokości 150cm na pniu nr 1 oraz na wysokości 165cm na pniu nr 2. Badanie wykazało rozkład pnia na poziomie 67% w pniu nr 1 oraz 59% w pniu nr 2. Ze względu na rozwidlenie drzewa w odziomku współczynnik bezpieczeństwa został obliczony dla każdego z pni osobno po uprzednim podzieleniu korony odpowiadającej każdemu z pni. Współczynnik bezpieczeństwa dla pnia nr 1 wyniósł 165%, co oznacza wystarczającą wytrzymałość na złamanie pnia, a dla pnia nr 2 wyniósł 181%, co również oznacza wystarczającą wytrzymałość na złamanie pnia.</p> <p>Uwaga – badanie nie obejmuje wytrzymałości pnia na rozerwanie jak również skręt pnia.</p>

Fot. 12.4. Klon srebrzysty nr inw. 62, Zespół Szkół nr 3 im. Mikołaja Reja w Kędzierzynie-Koźlu. Wiązanie w koronie.

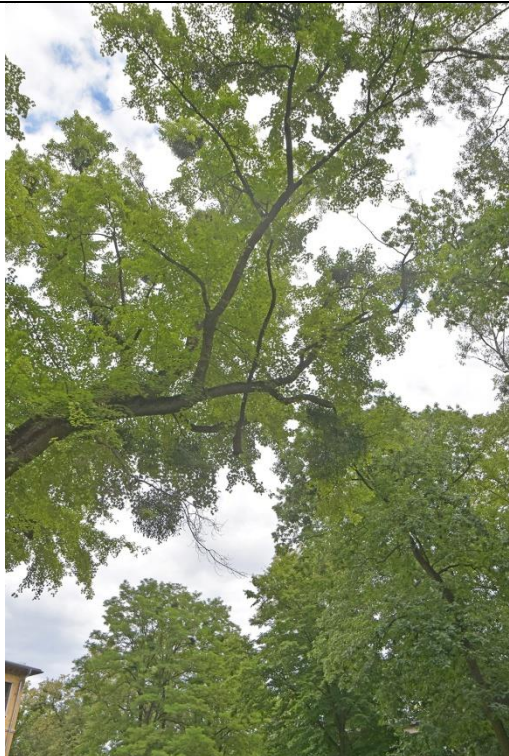
Fot. 12.5. Klon srebrzysty nr inw. 62, Zespół Szkół nr 3 im. Mikołaja Reja w Kędzierzynie-Koźlu. Zawieszona gałąź.

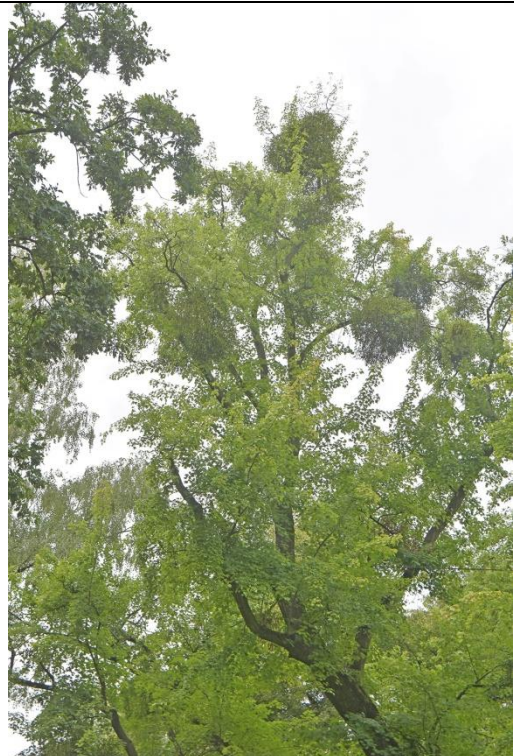
Fot. 12.6. Klon srebrzysty nr inw. 62, Zespół Szkół nr 3 im. Mikołaja Reja w Kędzierzynie-Koźlu. Ogniska jemioty.

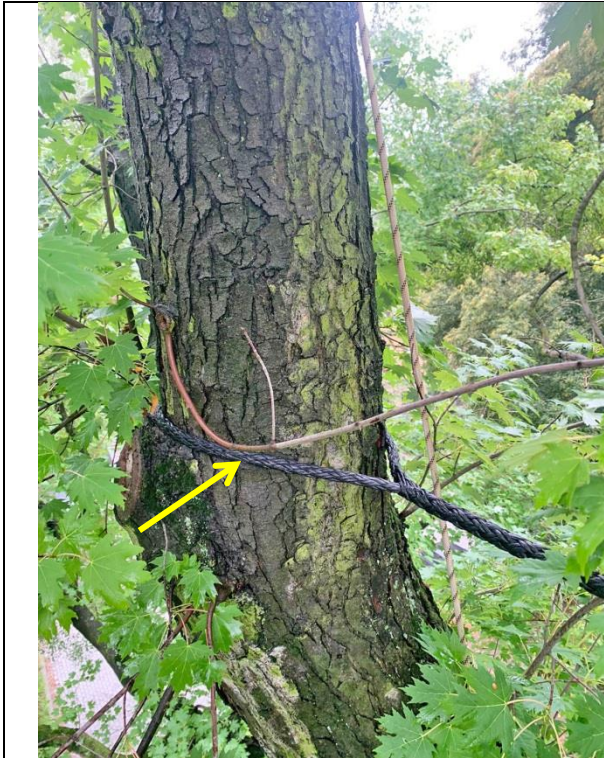
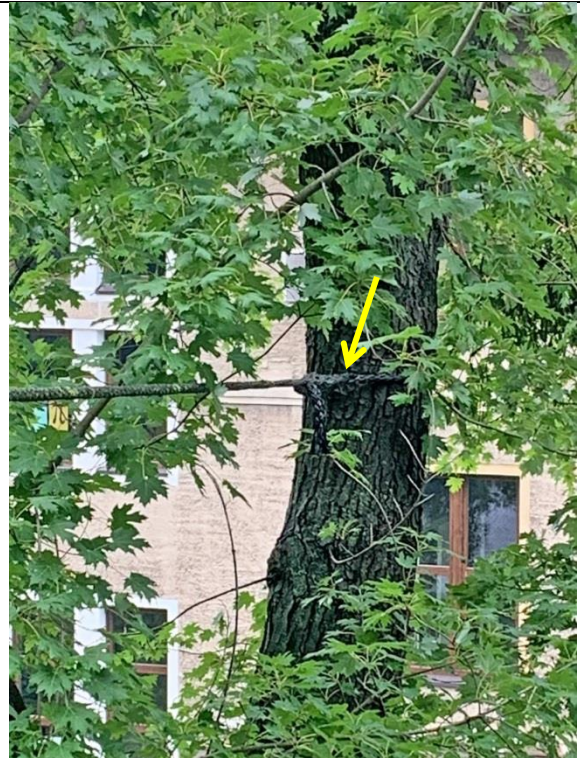
Fot. 12.7. 12.8. Klon srebrzysty nr inw. 62, Zespół Szkół nr 3 im. Mikołaja Reja w Kędzierzynie-Koźlu. Brak opasek na wiązaniu.

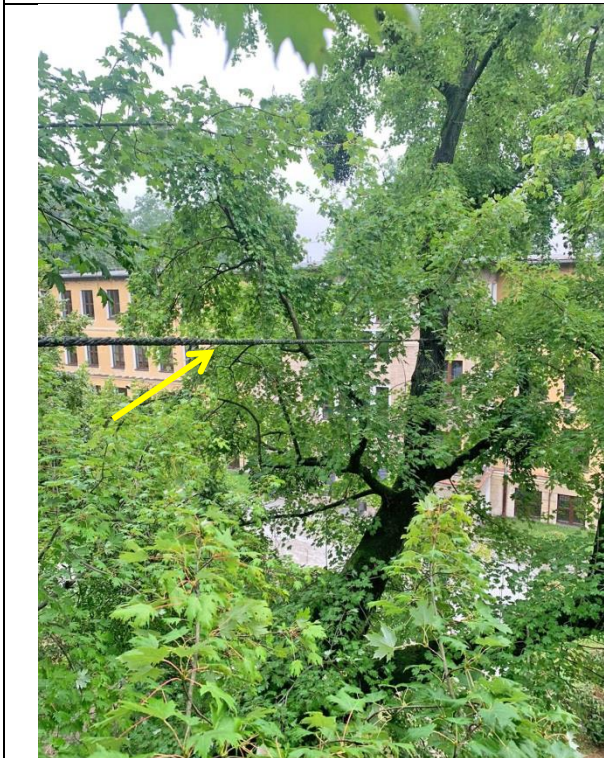
Fot. 12.9. Klon srebrzysty nr inw. 62, Zespół Szkół nr 3 im. Mikołaja Reja w Kędzierzynie-Koźlu. Wiązanie jest mocno napięte.

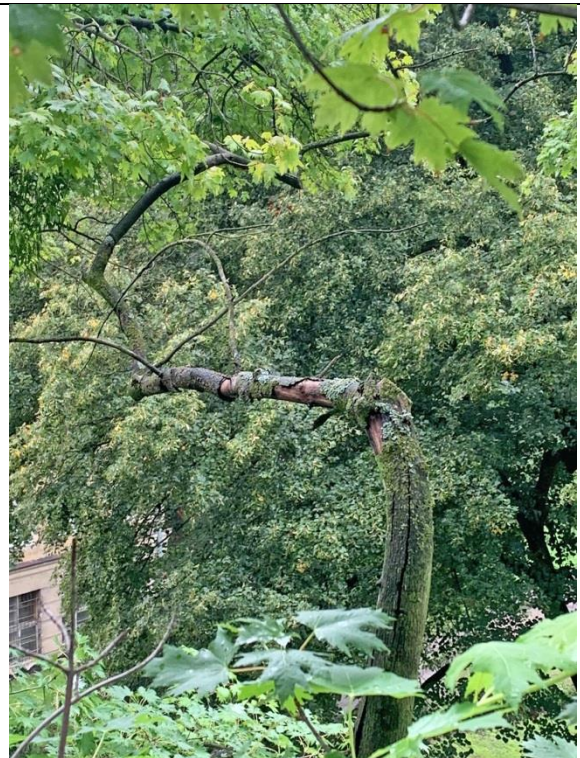
Fot. 12.10. Klon srebrzysty nr inw. 62, Zespół Szkół nr 3 im. Mikołaja Reja w Kędzierzynie-Koźlu. Susz konarowy.

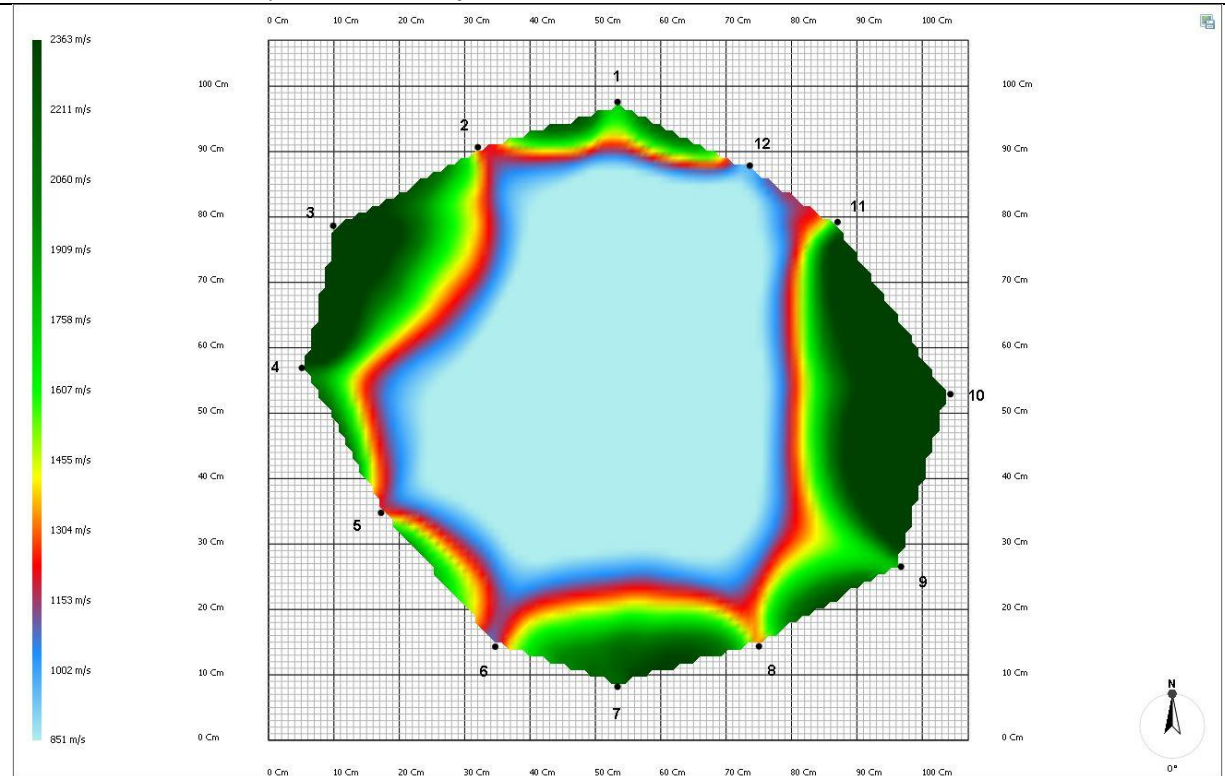
Rys 12.1. Klon srebrzysty nr inw. 62, Zespół Szkół nr 3 im. Mikołaja Reja w Kędzierzynie-Koźlu. Obraz wnętrza pnia w badaniu tomografem na wys. 150 cm na pniu nr 1.

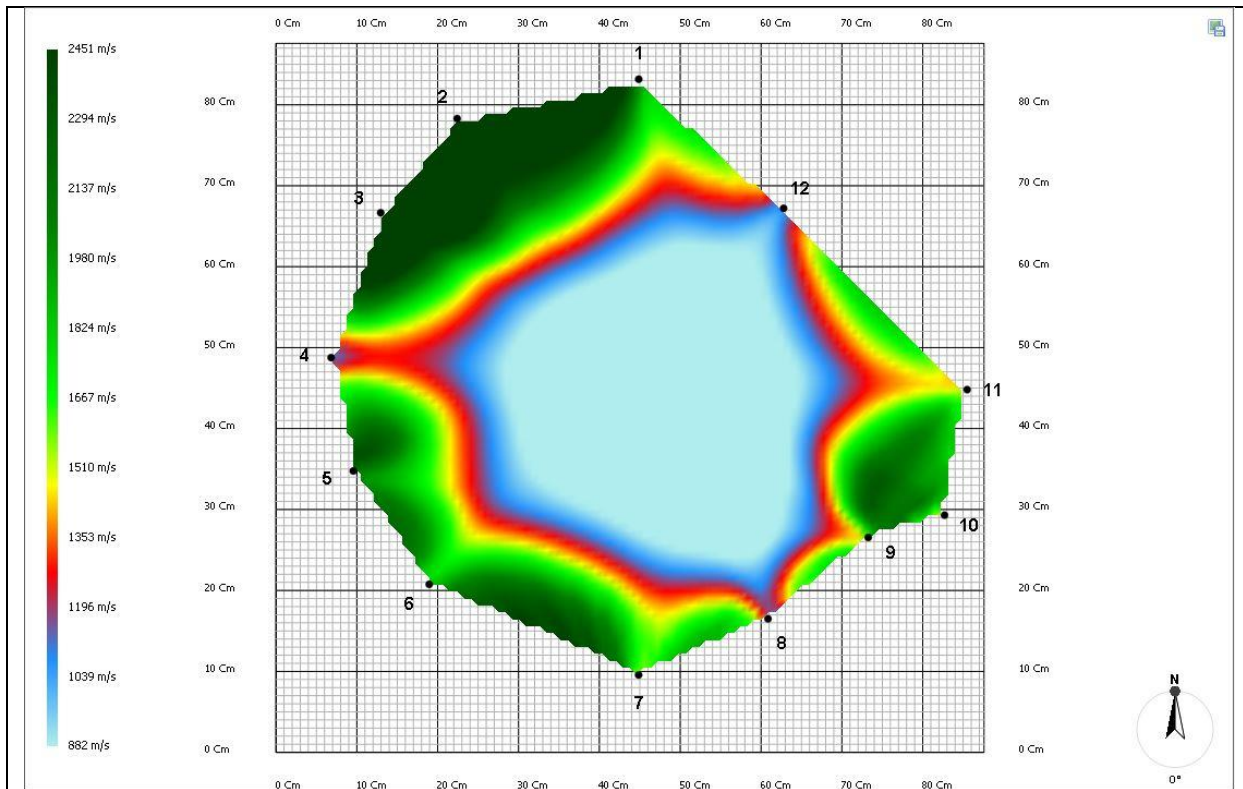
Rys. 12.2. Klon srebrzysty nr inw. 62, Zespół Szkół nr 3 im. Mikołaja Reja w Kędzierzynie-Koźlu. Obraz wnętrza pnia w badaniu tomografem na wys. 165 cm na pniu nr 2.

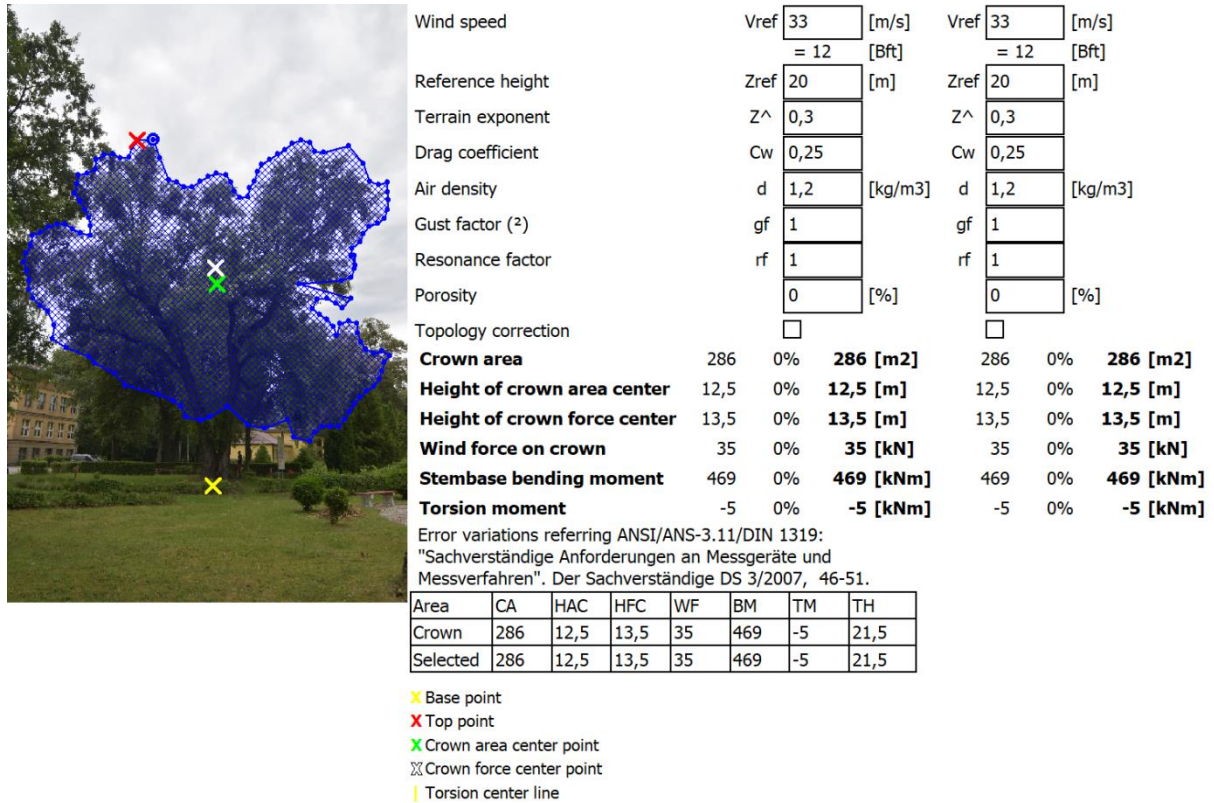
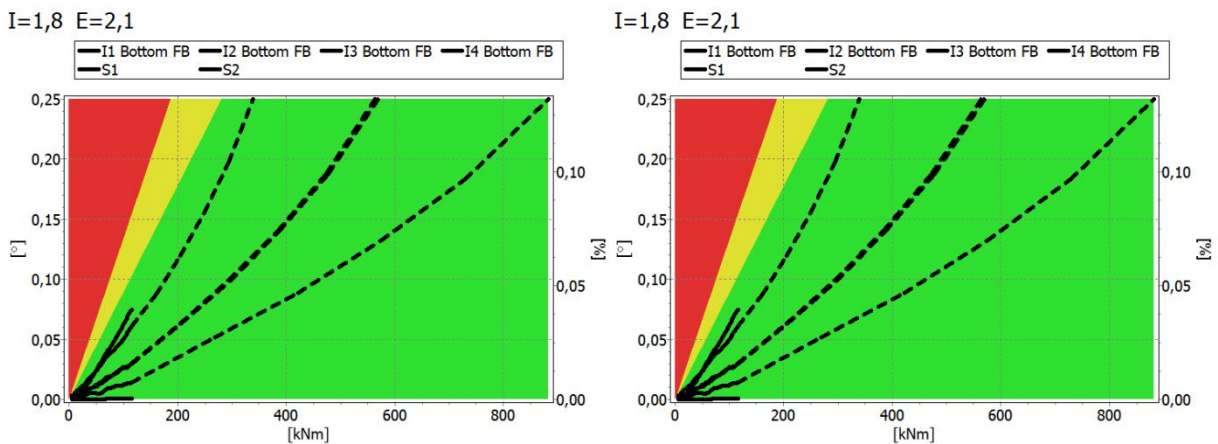
Rys. 12.5. Klon srebrzysty nr inw. 62, Zespół Szkół nr 3 im. Mikołaja Reja w Kędzierzynie-Koźlu Raport z próby obciążeniowej.

Próba obciążeniowa wykazała, że w momencie badania drzewo przy obecnych parametrach spełnia wymagania modelu w zakresie stabilności w gruncie oraz wykazuje odporność na złamanie pnia dla wiatru o sile 12 Bft.

- Współczynniki bezpieczeństwa dla inklinometrów świadczą o **wystarczającej stabilności drzewa w gruncie: SF na poziomie 180% (przy zalecanym w modelu minimum 150%)**.
- Współczynnik bezpieczeństwa elastometrów uzyskał wartości **210%** przy zalecanym minimum 150%, co oznacza **wystarczającą odporność na złamanie pnia w badanym odcinku**.

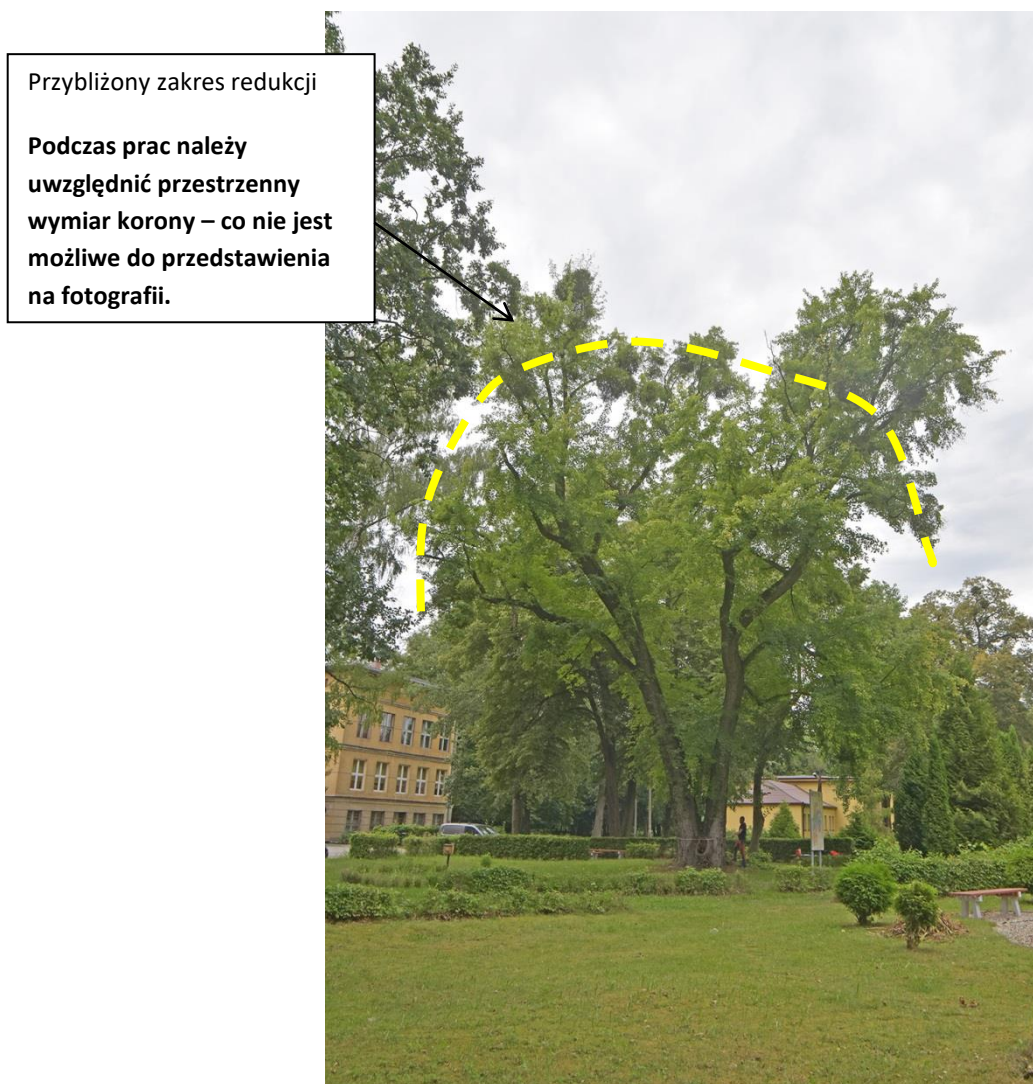
Rys. 12.5. Klon srebrzysty nr inw. 62, Zespół Szkół nr 3 im. Mikołaja Reja. Przybliżona wysokość redukcji – żółta linia

Optymalnym czasem wykonywania cięć drzew liściastych jest sezon wegetacyjny. Najlepszym okresem na wykonywanie cięć jest druga połowa lata. Dopuszczalnym okresem, jednak nie

optymalnym jest sezon spoczynku roślin. Cięcie żywych gałęzi na gatunkach liściastych nie należy wykonywać: po spoczynku – od czasu rozpoczęcia rozwoju pąków do pełnego rozwoju liści, przed spoczynkiem – od czasu rozpoczęcia przebarwiania liści do czasu pełnego zatrzymania ich funkcjonowania.

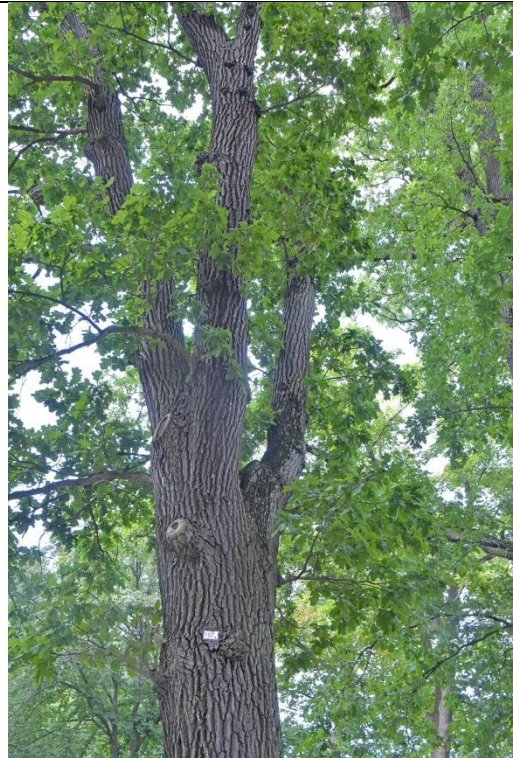
Fot. 13.2. Dąb szypułkowy nr inw. 66, Zespół Szkół nr 3 im. Mikołaja Reja w Kędzierzynie-Koźlu. Główne rozwidlenie pni.

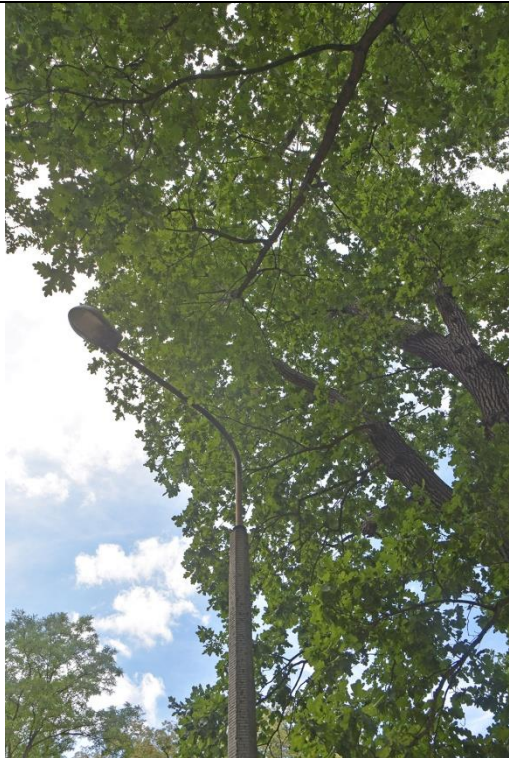
Fot. 13.3. Dąb szypułkowy nr inw. 66, Zespół Szkół nr 3 im. Mikołaja Reja w Kędzierzynie-Koźlu. Kolizja z latarnią.

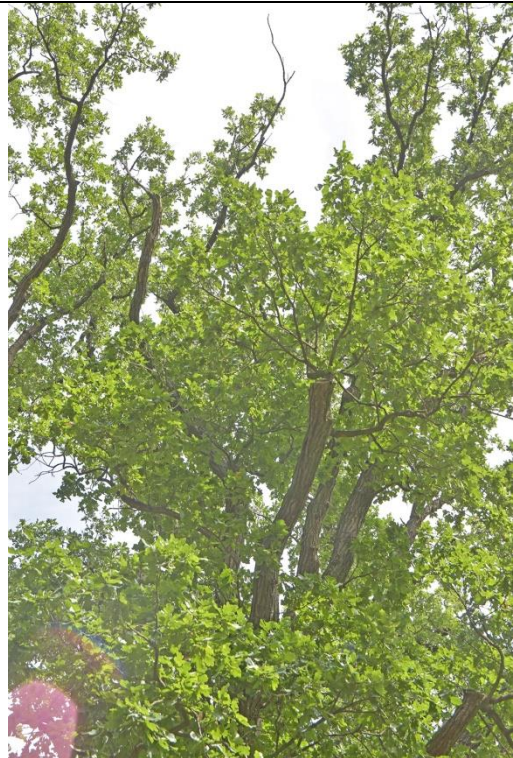
Fot. 13.4. Dąb szypułkowy nr inw. 66, Zespół Szkół nr 3 im. Mikołaja Reja w Kędzierzynie-Koźlu. Ślady po cięciach redukcyjnych, susz.

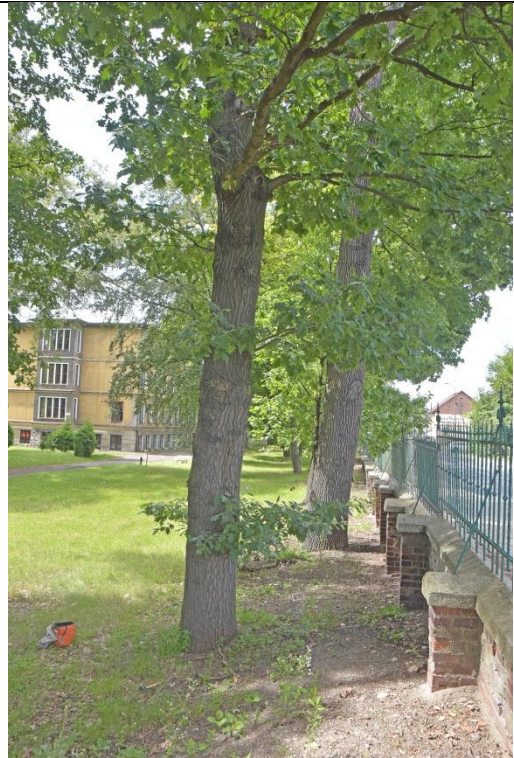
Fot. 14.2. Dąb szypułkowy nr inw. 68, Zespół Szkół nr 3 im. Mikołaja Reja w Kędzierzynie-Koźlu. Nadsypanie pnia i pędy odroślowe.

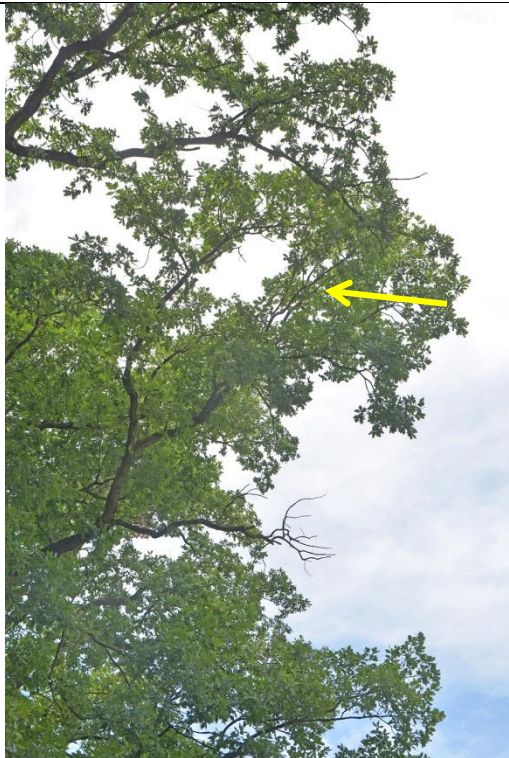
Fot. 14.3 Dąb szypułkowy nr inw. 68, Zespół Szkół nr 3 im. Mikołaja Reja w Kędzierzynie-Koźlu. Wygoniony konar.

- Susz nad ulicą
- Wzrost pod okapem skutkujący powstawaniem wygonionych konarów i suszu (zacienienie)
- Konieczność utrzymywania skrajni ulicy.

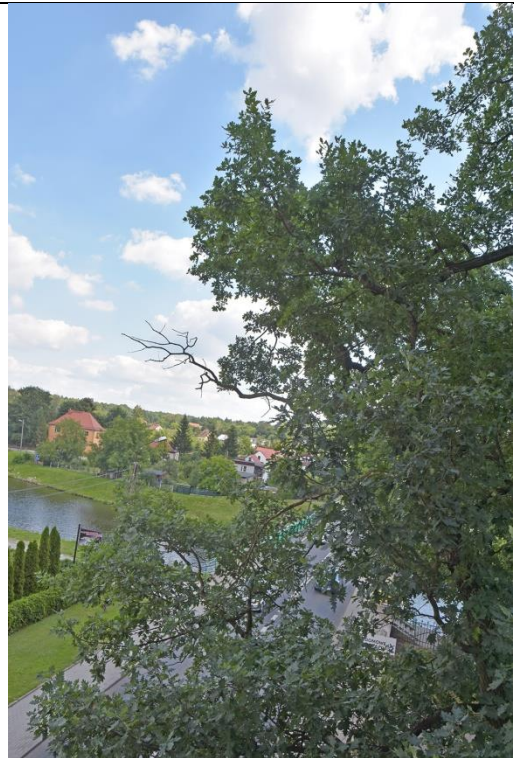
Ocena stopnia zagrożenia dla ludzi i mienia w otoczeniu drzewa	Zwiększone ryzyko upadku fragmentów korony, w tym szczególnie suszu. Nie stwierdzono widocznych oznak osłabienia statyki.

Fot. 14.4. Dąb szypułkowy nr inw. 68, Zespół Szkół nr 3 im. Mikołaja Reja w Kędzierzynie-Koźlu. Susz w koronie.

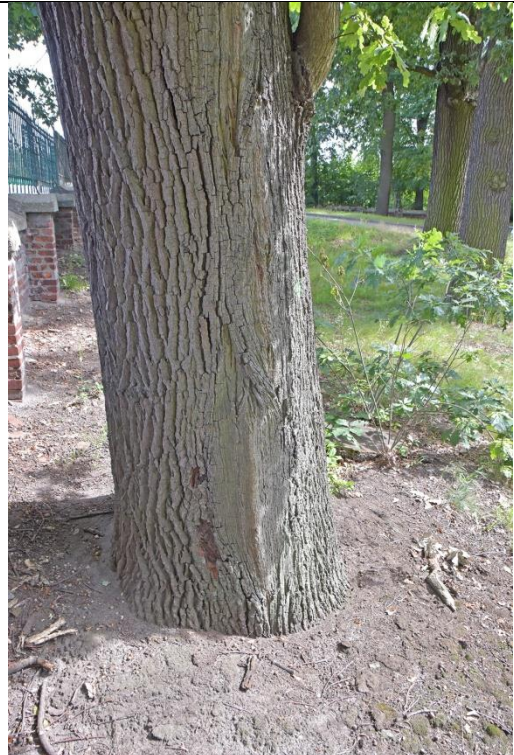
Fot. 15.2. Dąb szypułkowy nr inw. 71, Zespół Szkół nr 3 im. Mikołaja Reja w Kędzierzynie-Koźlu. Nadsypanie gruntu.

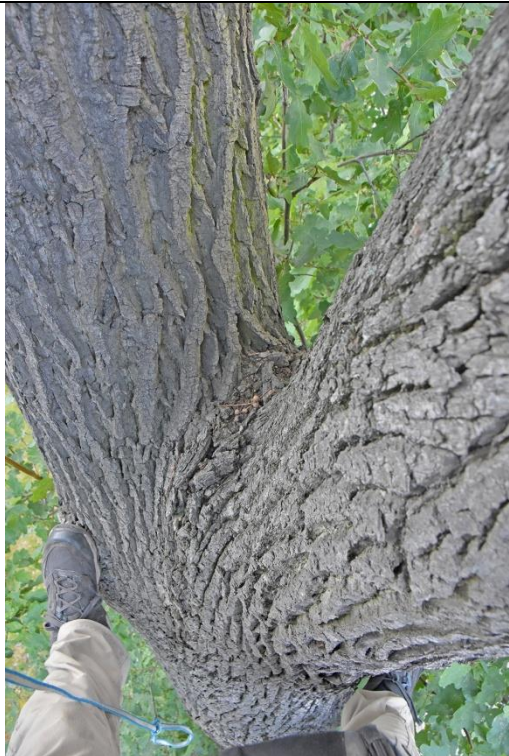
Fot. 15.3. Dąb szypułkowy nr inw. 71, Zespół Szkół nr 3 im. Mikołaja Reja w Kędzierzynie-Koźlu. Stan rozwidlenia.

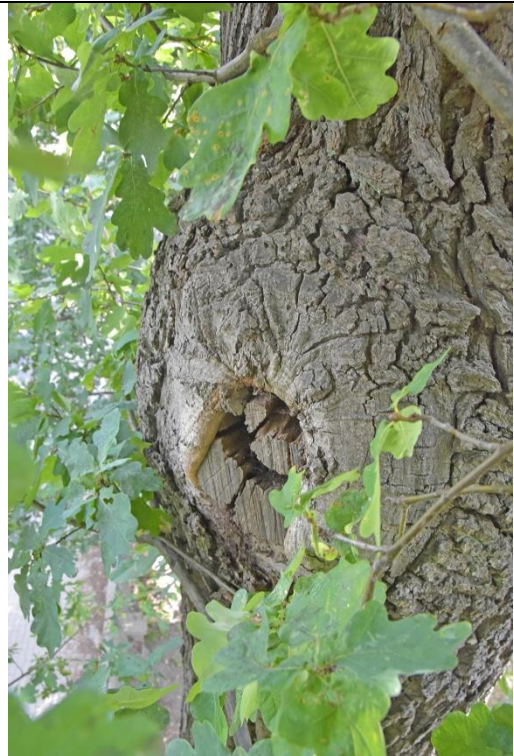
Fot. 15.4. Dąb szypułkowy nr inw. 71, Zespół Szkół nr 3 im. Mikołaja Reja w Kędzierzynie-Koźlu. Ślad po dawnym cięciu podkrzesującym.

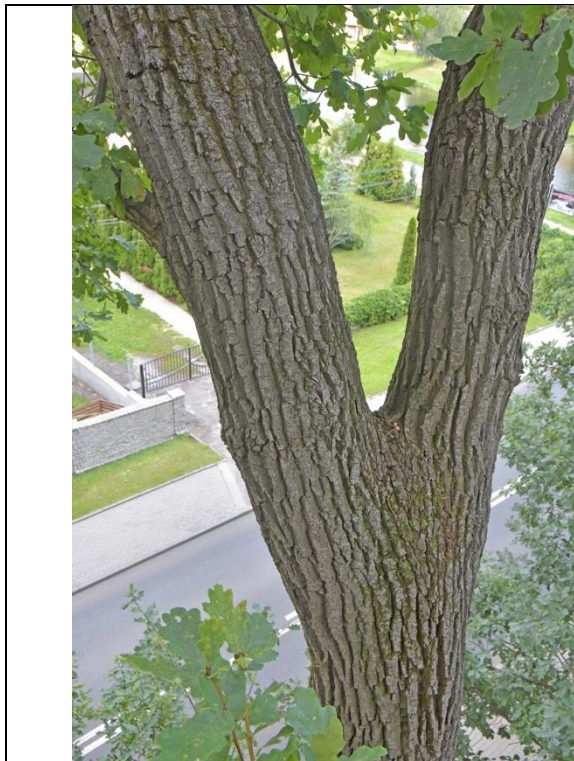
Fot. 15.5. Dąb szypułkowy nr inw. 71, Zespół Szkół nr 3 im. Mikołaja Reja w Kędzierzynie-Koźlu. Jedno z rozwidleń konarów – bez widocznych oznak osłabienia.

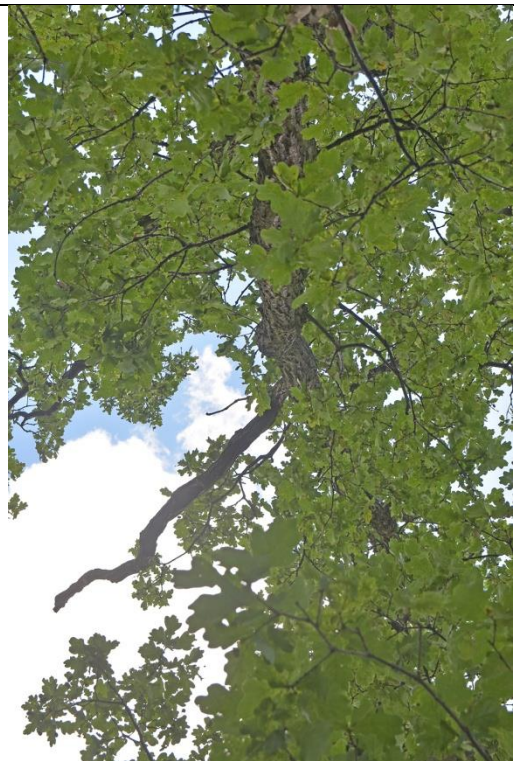
Fot. 15.6. Dąb szypułkowy nr inw. 71, Zespół Szkół nr 3 im. Mikołaja Reja w Kędzierzynie-Koźlu. Susz konarowy.

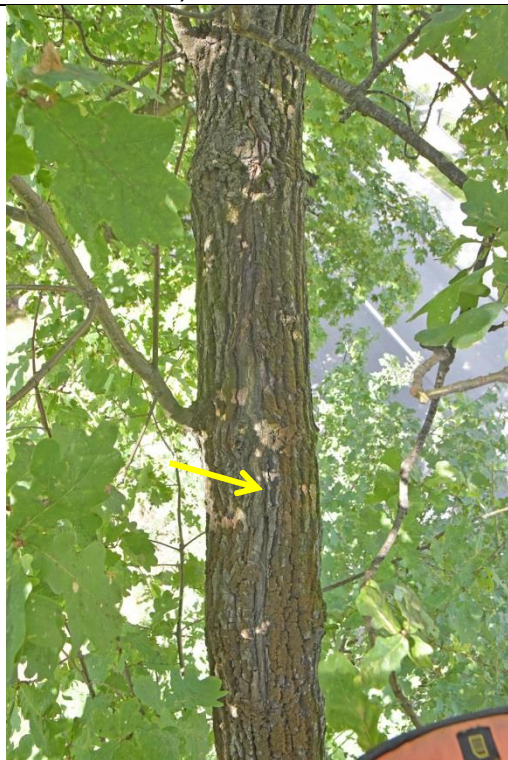
Fot. 15.7. Dąb szypułkowy nr inw. 71, Zespół Szkół nr 3 im. Mikołaja Reja w Kędzierzynie-Koźlu. Blizna na jednym z konarów.

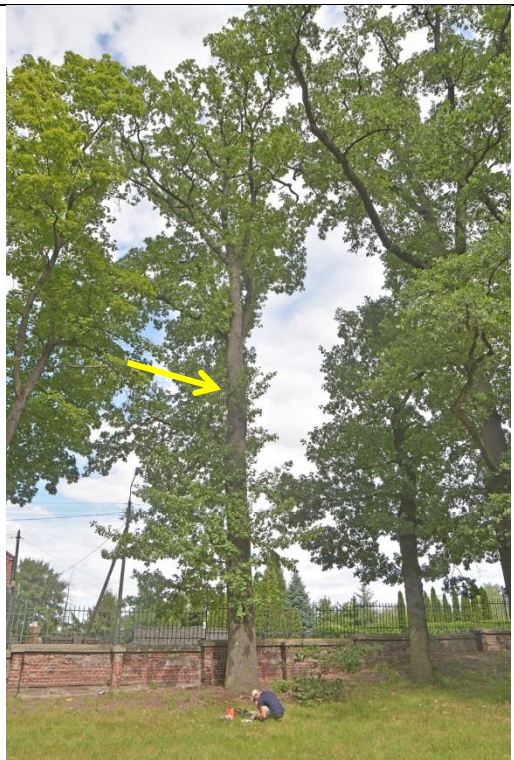
Fot. 15.8. Dąb szypułkowy nr inw. 71, Zespół Szkół nr 3 im. Mikołaja Reja w Kędzierzynie-Koźlu. Pędy odrosłowe w miejscach dawnych cięć podkrzesujących.

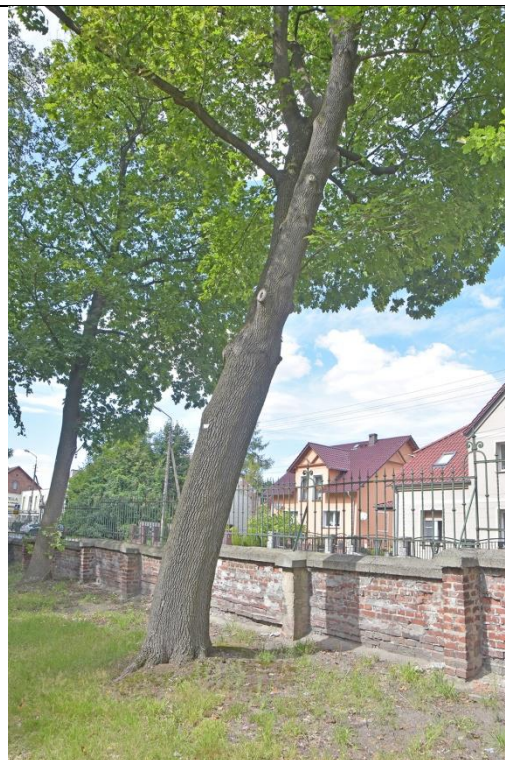
Fot. 16.2. Klon pospolity nr inw. 73, Zespół Szkół nr 3 im. Mikołaja Reja w Kędzierzynie-Koźlu. Pochylenie pnia.

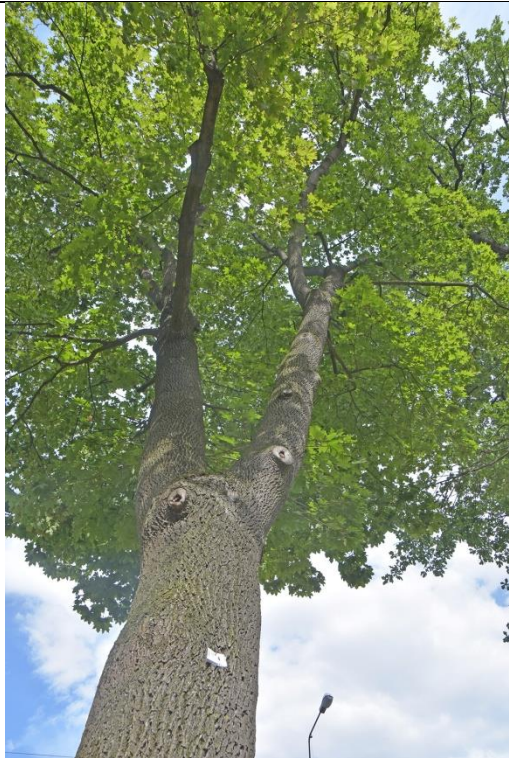
Fot. 16.3. Klon pospolity nr inw. 73, Zespół Szkół nr 3 im. Mikołaja Reja w Kędzierzynie-Koźlu. Podkrzesanie na pniu.

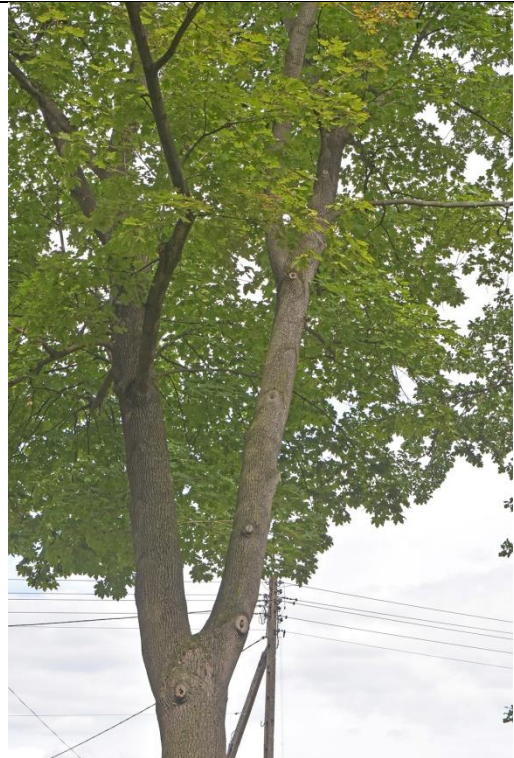
Fot. 16.4. Klon pospolity nr inw. 73, Zespół Szkół nr 3 im. Mikołaja Reja w Kędzierzynie-Koźlu. Stan głównego rozwidlenia.

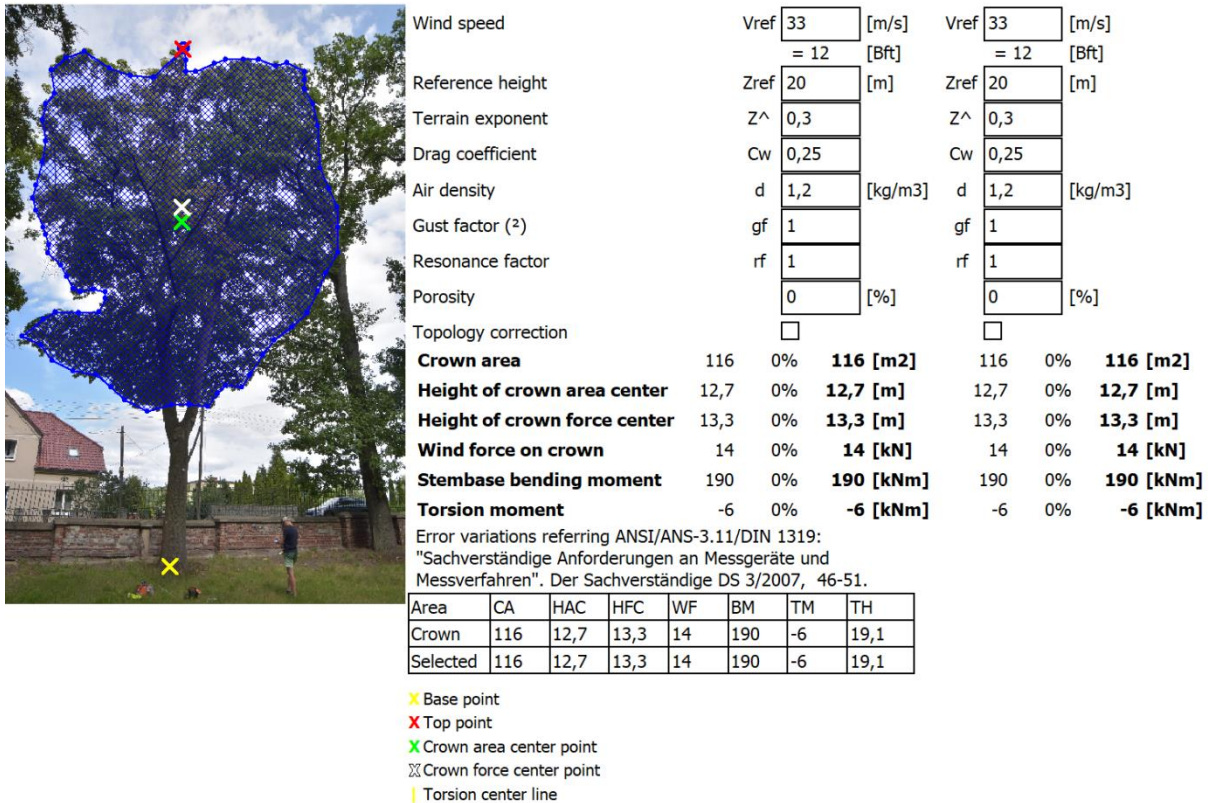
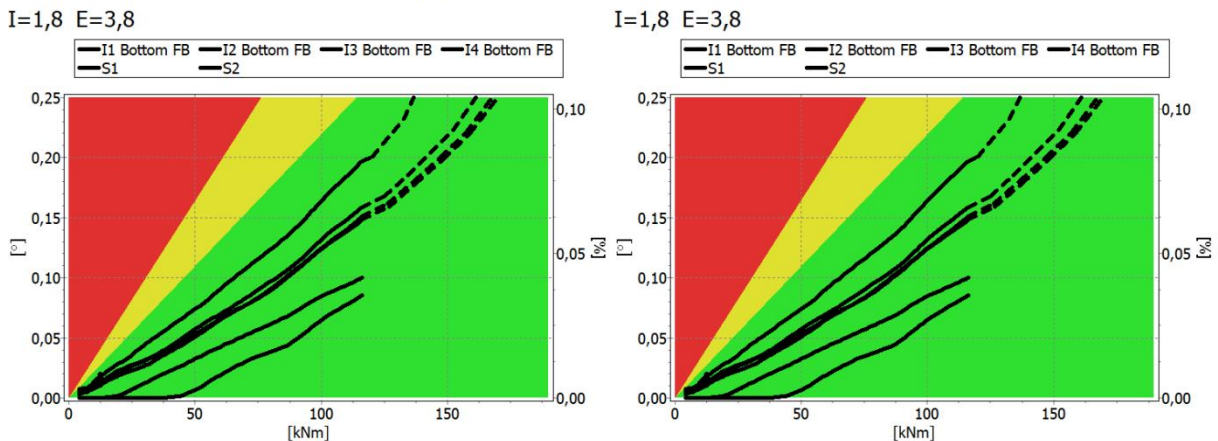
Rys. 16.1. Klon pospolity nr inw. 73, Zespół Szkół nr 3 im. Mikołaja Reja w Kędzierzynie-Koźlu Raport z próby obciążeniowej.

Próba obciążeniowa wykazała, że w momencie badania drzewo przy obecnych parametrach spełnia wymagania modelu w zakresie stabilności w gruncie oraz wykazuje odporność na złamanie pnia dla wiatru o sile 12 Bft.

- Współczynniki bezpieczeństwa dla inklinometrów świadczą o **wystarczającej stabilności drzewa w gruncie: SF na poziomie 180% (przy zalecany w modelu minimum 150%)**.
- Współczynnik bezpieczeństwa elastometrów uzyskał wartości **380%** przy zalecanych minimum 150%, **co oznacza wystarczającą odporność na złamanie pnia w badanym odcinku**.
