**Ekspertyza w zakresie oceny stanu i statyki 43 drzew
z zastosowaniem oceny wizualnej, próby
obciążeniowej, rezystografu i tomografu sonicznego**

Drzewa znajdujące się na terenie parku zabytkowego na działce 371/9
będącej w użytkowaniu Zespołu Szkół Nr 3
im. Mikołaja Reja w Kędzierzynie-Koźlu

Sierpień 2022

Autor opracowania: EKO-TREK Jerzy Stolarczyk

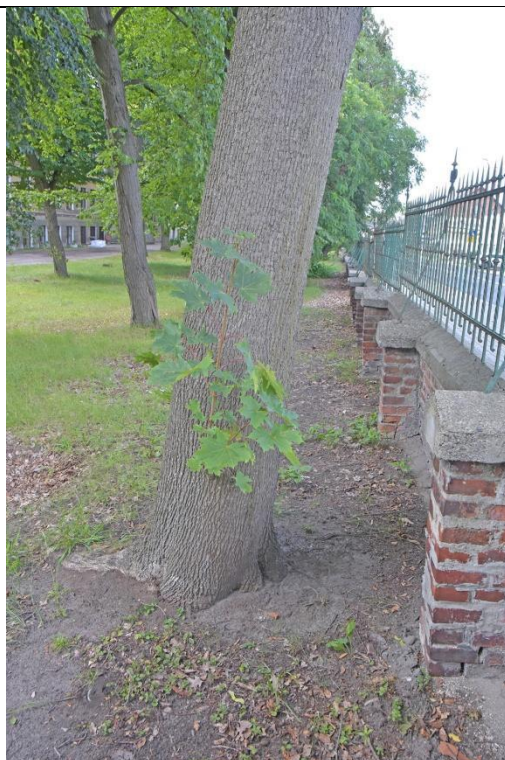
Fot. 17.2. Klon pospolity nr inw. 75, Zespół Szkół nr 3 im. Mikołaja Reja w Kędzierzynie-Koźlu. Pochylenie pnia i ograniczenie gruntu.

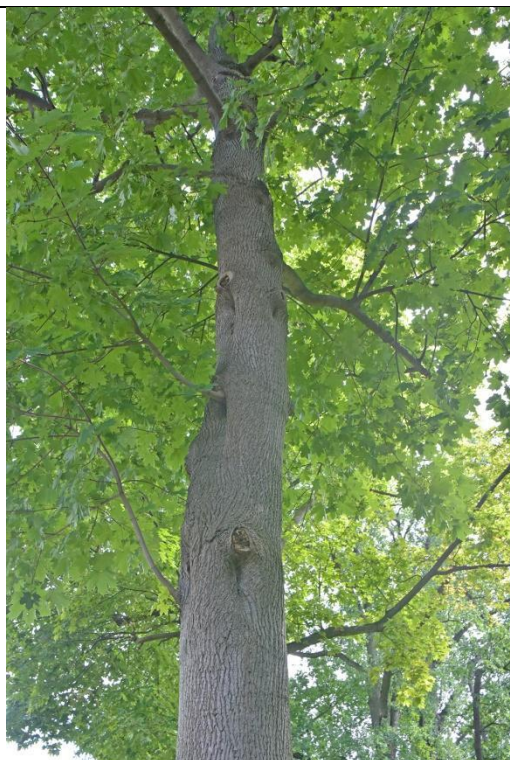
drzewa:	Obwód (na wys. 130 cm): 146 cm Obwód (na wys. 100 cm): 151 cm Średnica korony 10x7 m Podstawa korony 3,0 m Sylwetka korony owalna
Określenie wieku drzewa	Drzewo dojrzałe (wiek ok. 80 lat)
Opis ogólny drzewa	Drzewo rosnące przy północno-wschodniej granicy terenu zespołu szkół. Drzewo o wartości społecznej, przyrodniczej.
Obiekty w zasięgu drzewa:	Budynki, ciągi komunikacji pieszej i samochodowej, inne nasadzenia, ogrodzenie, latarnia, linia napowietrzna.
Warunki wzrostu drzewa, lokalizacja, grunt dostępny korzeniom	Grunt zagęszczony, ograniczony z 1 strony.
Ocena kondycji (żywołności)	Osłabiona, 2,5 w skali Roloffa
Gatunki chronione	Nie stwierdzono.
Ocena i opis stanu zdrowotnego drzewa	Badanie sondą nie wykazało rozkładu. Pień bez rozkładu, pochylony w kierunku jezdni o około 7°. Na pniu ślady po cięciach podkrzesujących z martwicami, widoczne zapadliska asymilacyjne poniżej miejsc cięć.

Fot. 17.3. Klon pospolity nr inw. 75, Zespół Szkół nr 3 im. Mikołaja Reja w Kędzierzynie-Koźlu. Zapadliska na pniu poniżej cieć konarów.

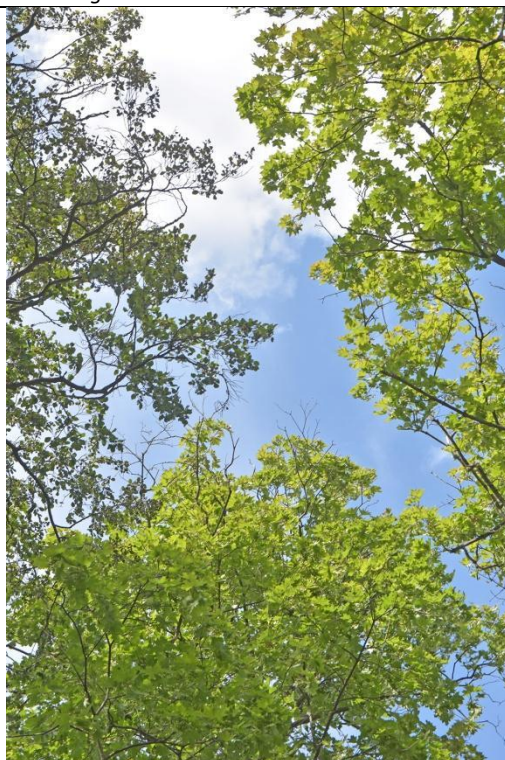
Opis uszkodzeń	Korona podkrzesana do wysokości ok. 5,2m. Od strony SW susz na poziomie ok. 15%, w tym zamierające wierzchołki. Liście uszkodzone przez suszę.
Choroby i szkodniki	
Zabiegi przeprowadzone w poprzednich latach/ wpływ na stan drzewa obecnie	Koronę podkrzesano co negatywnie wpływa na stabilność drzewa. Część cięć wykonano na grubych konarach, co spowodowało powstanie martwic i cieni asymilacyjnych.
Wyniki badań pnia rezystografem	Badanie rezystografem odziomka na wysokości 70 cm od strony N nie wykazało obecności rozkładu drewna.
Ocena stopnia zagrożenia dla ludzi i mienia w otoczeniu drzewa, ocena statyki	Umiarkowane ryzyko wyłamywania się fragmentów korony. Nie stwierdzono widocznych oznak osłabienia statyki.

Fot. 17.4. Klon pospolity nr inw. 75, Zespół Szkół nr 3 im. Mikołaja Reja w Kędzierzynie-Koźlu. Zamierające wierzchołki.

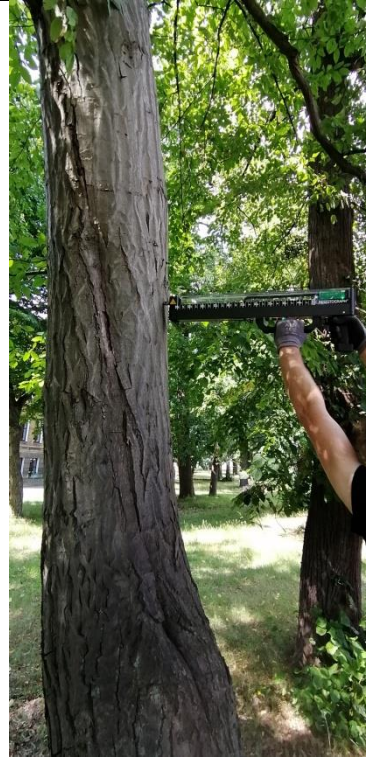
Fot. 18.5. Grab pospolity nr inw. 78, Zespół Szkół nr 3 im. Mikołaja Reja w Kędzierzynie-Koźlu. W trakcie badania rezystografem na wysokości 225 cm od strony N.

Pęknięcie znajduje się na głębokości ok. 23 cm.

Szerokość pęknięcia wynosi: 8 cm na wysokości 135cm oraz 6 cm na wysokości 225cm.

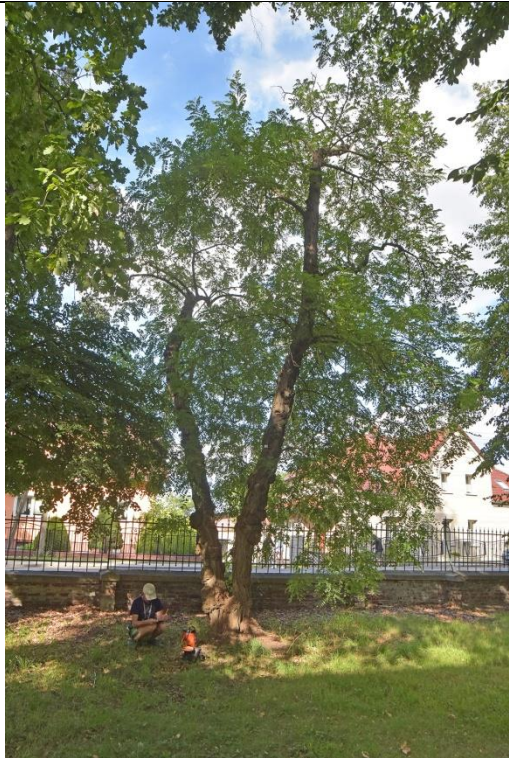
Ocena stopnia zagrożenia dla ludzi i mienia w otoczeniu drzewa, ocena statyki	Wysokie ryzyko upadku przewodnika ze względu na osłabione rozwidlenie i rozkład w odziomku.

Fot.19.1. Robinia akacjowa nr inw. 82, Zespół Szkół nr 3 im. Mikołaja Reja w Kędzierzynie-Koźlu. Widok całego drzewa.

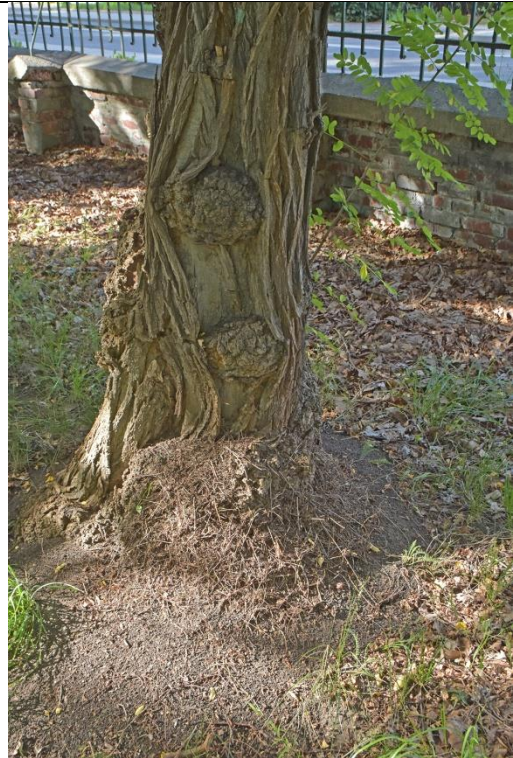
Fot. 19.2. Robinia akacjowa nr inw. 82, Zespół Szkół nr 3 im. Mikołaja Reja w Kędzierzynie-Koźlu. Mrowisko u podstawy pnia.

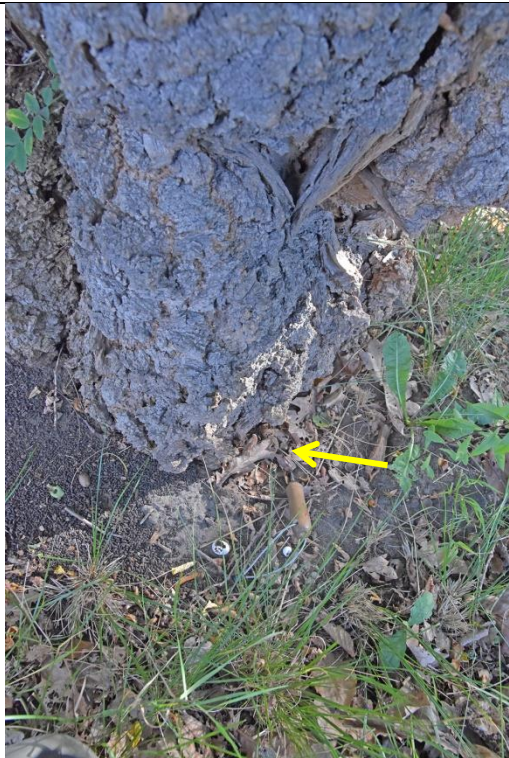
Fot. 19.3. Robinia akacjowa nr inw. 82, Zespół Szkół nr 3 im. Mikołaja Reja w Kędzierzynie-Koźlu. Rozkład w szyi korzeniowej – od strony ściskanej. Strzałką zaznaczono miejsce wbicia sondy.

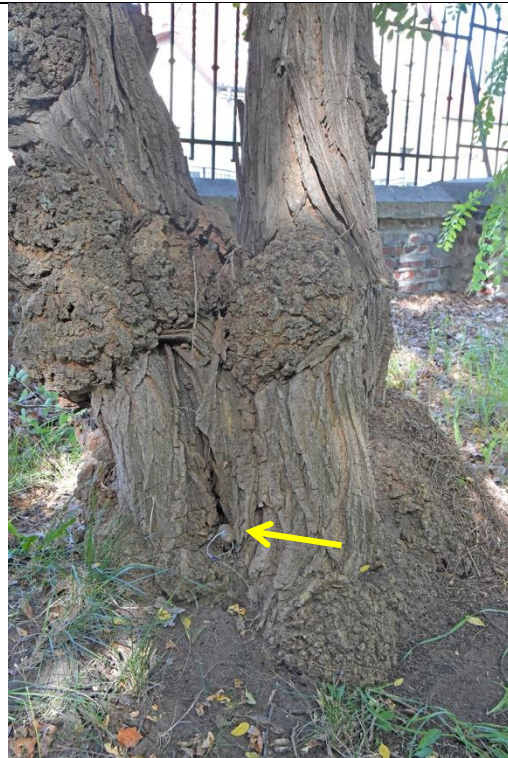
Fot. 19.4. Robinia akacjowa nr inw. 82, Zespół Szkół nr 3 im. Mikołaja Reja w Kędzierzynie-Koźlu. Rozkład w odziomku. Strzałką zaznaczono miejsce wbicia sondy.

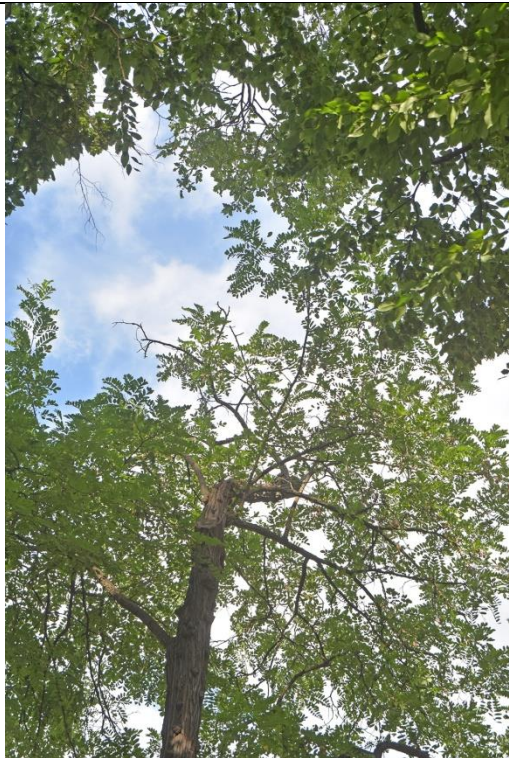
Fot. 19.7 i 19.8. Robinia akacjowa nr inw. 82, Zespół Szkół nr 3 im. Mikołaja Reja w Kędzierzynie-Koźlu. Miejsca głowienia przewodników.

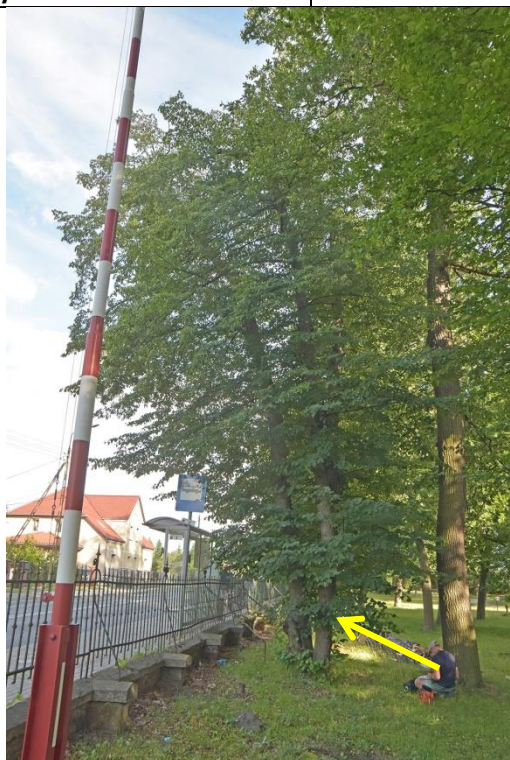
Ekstremalnie wysokie ryzyko związane z możliwością złamania się pnia nr 2 na infrastrukturę drogową i przystanek.

Fot. 20.1. Lipa holenderska nr inw. 92, Zespół Szkół nr 3 im. Mikołaja Reja w Kędzierzynie-Koźlu. Widok całego drzewa.

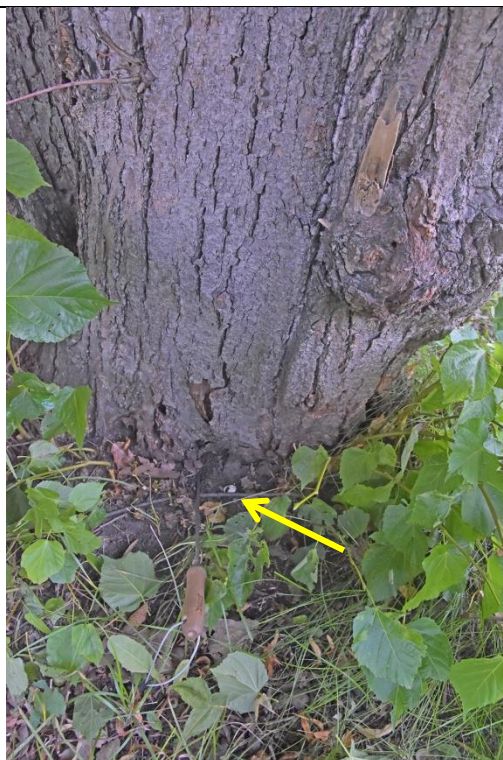
Fot. 20.2. Lipa holenderska nr inw. 92, Zespół Szkół nr 3 im. Mikołaja Reja w Kędzierzynie-Koźlu. Rozkład w odziomku pnia nr 2. Strzałką zaznaczono wbitą sondę.

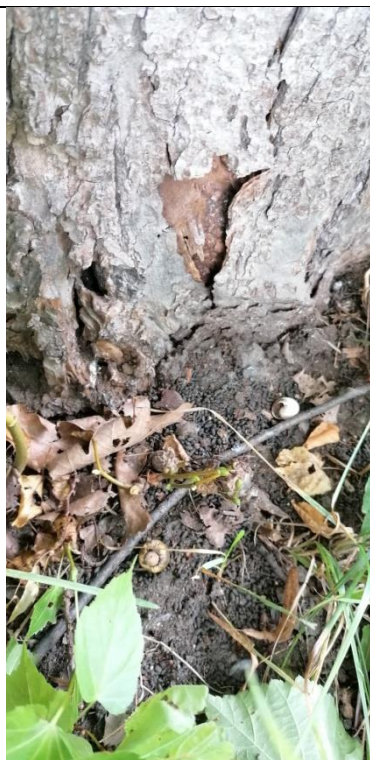
Fot. 20.3. Lipa holenderska nr inw. 92, Zespół Szkół nr 3 im. Mikołaja Reja w Kędzierzynie-Koźlu. Odchody próchnojadów.

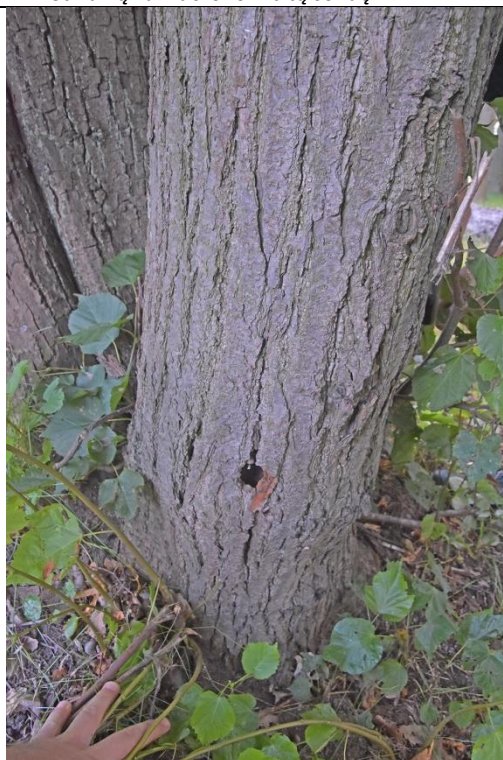
Fot. 20.4. Lipa holenderska nr inw. 92, Zespół Szkół nr 3 im. Mikołaja Reja w Kędzierzynie-Koźlu. Martwica z lokalnym rozkładem na pniu nr 1.

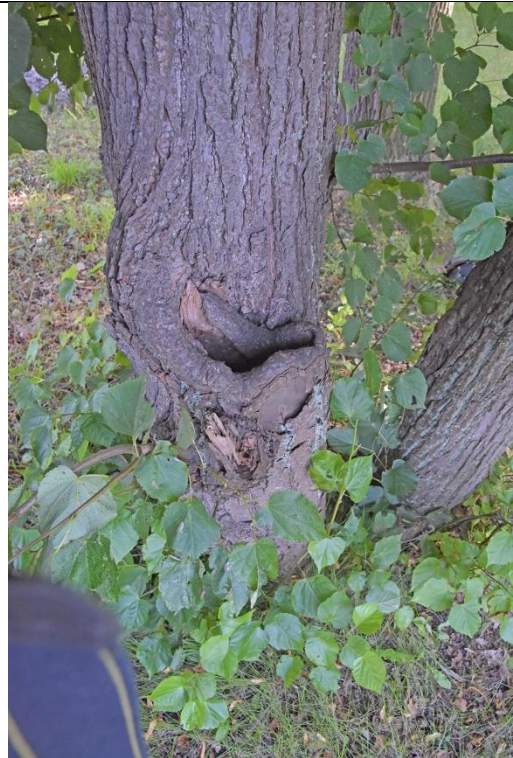
Fot. 20.6. Lipa holenderska nr inw. 92, Zespół Szkół nr 3 im. Mikołaja Reja w Kędzierzynie-Koźlu. Ślad po usuniętym przewodniku na pniu nr 2.

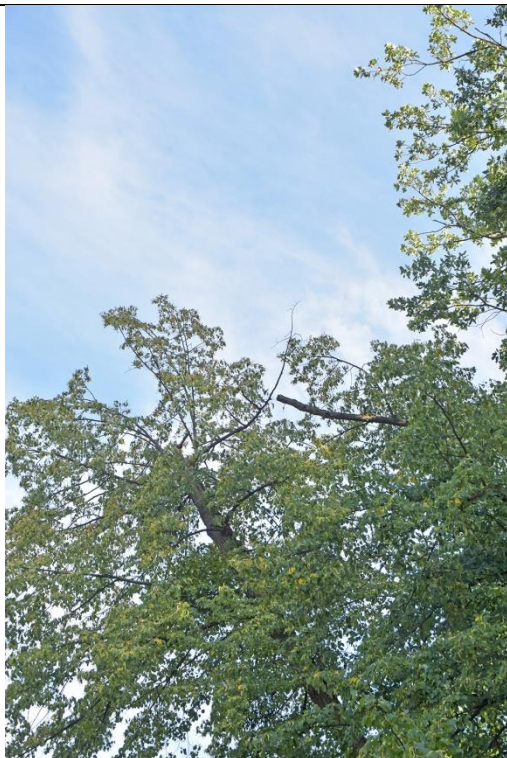
Fot. 20.7. Lipa holenderska nr inw. 92, Zespół Szkół nr 3 im. Mikołaja Reja w Kędzierzynie-Koźlu. Susz i ślad po cięciu redukcyjnym w koronie.

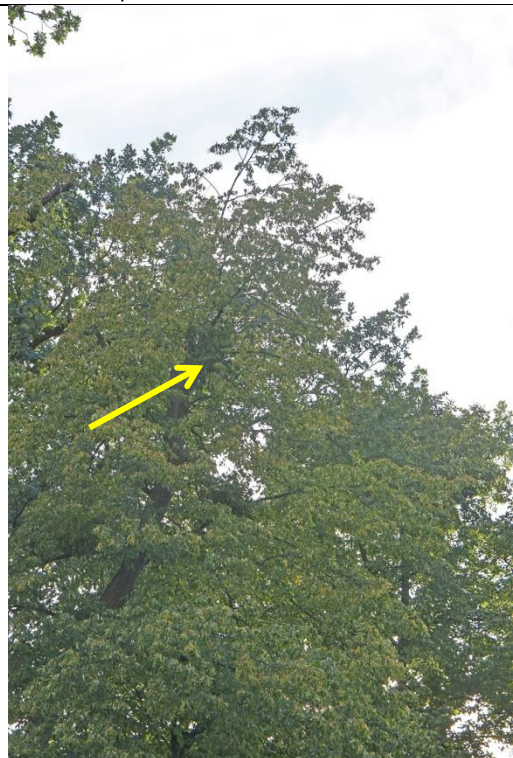
Fot. 20.8. Lipa holenderska nr inw. 92, Zespół Szkół nr 3 im. Mikołaja Reja w Kędzierzynie-Koźlu. Ognisko jemiioły.

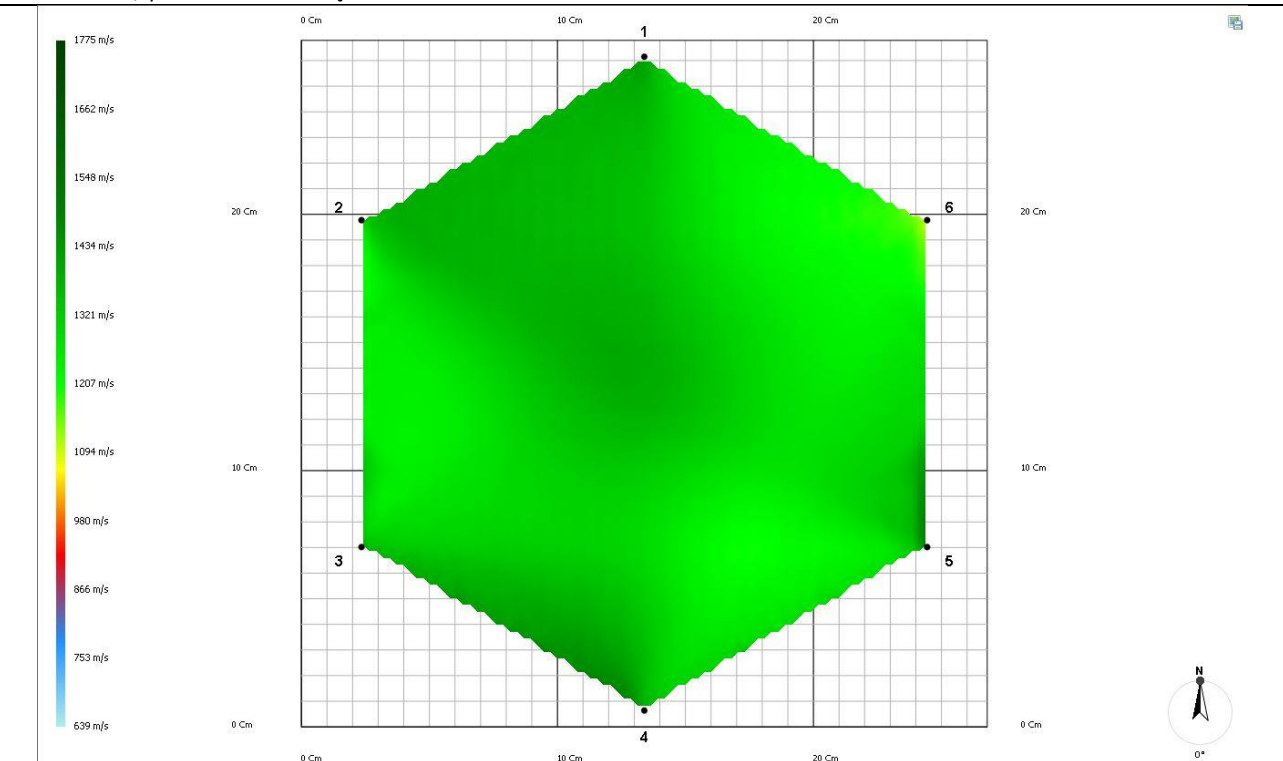
Rys. 20.1. Lipa holenderska nr inw. 92, Zespół Szkół nr 3 im. Mikołaja Reja w Kędzierzynie-Koźlu. Obraz wnętrza pnia nr 1 w badaniu tomografem na wys. 10cm.

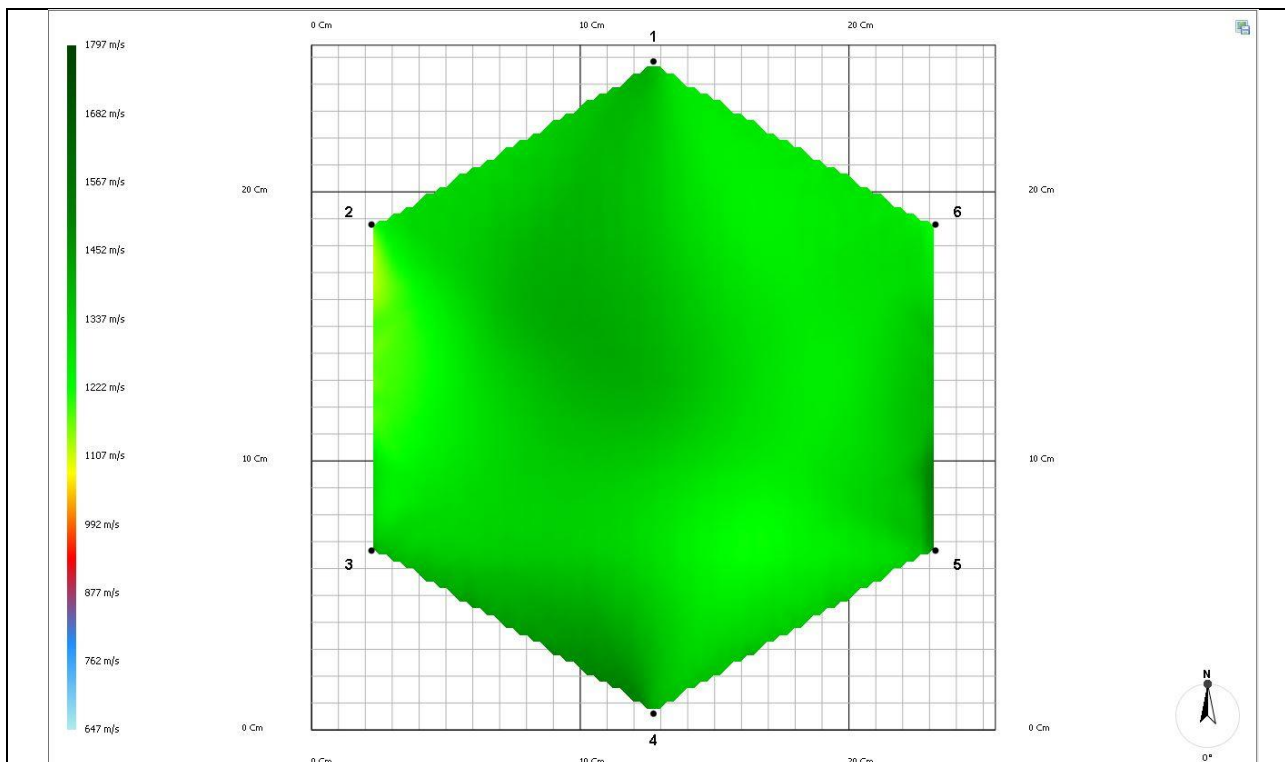
Rys. 20.2. Lipa holenderska nr inw. 92, Zespół Szkół nr 3 im. Mikołaja Reja w Kędzierzynie-Koźlu. Obraz wnętrza pnia nr 1 w badaniu tomografem na wys. 45 cm.

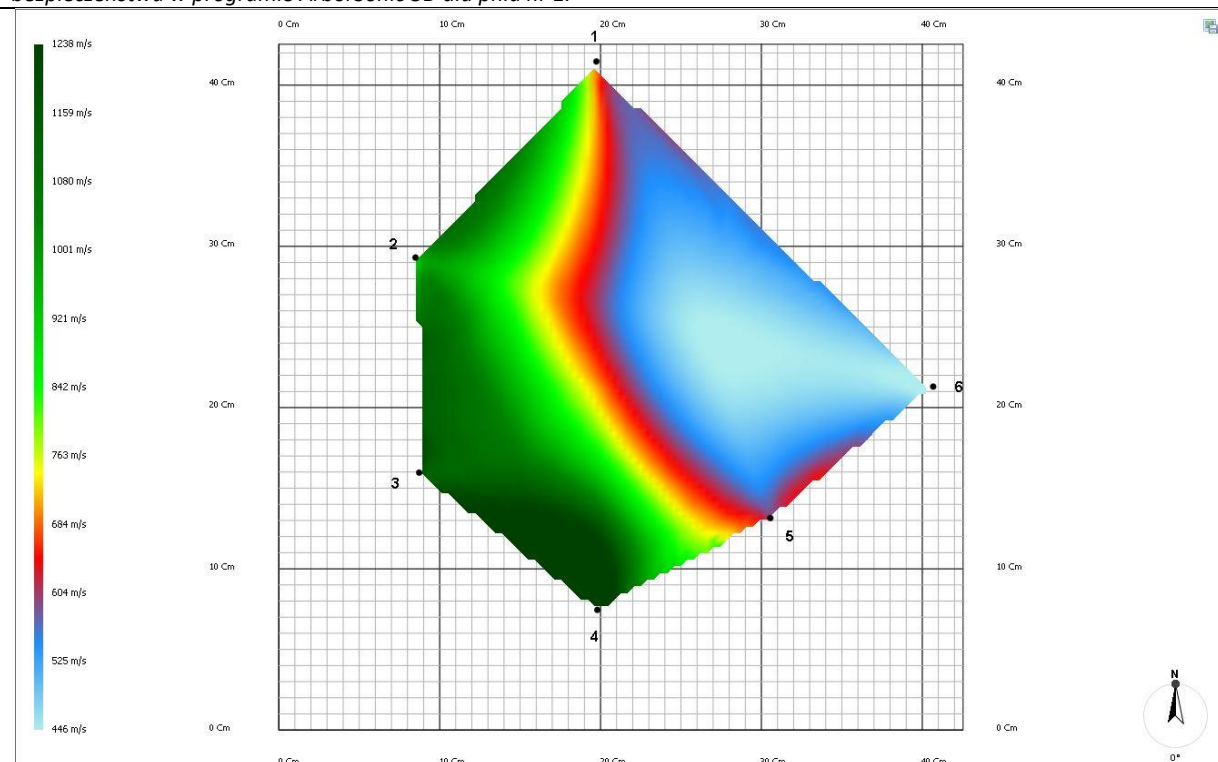
Rys. 20.6. Lipa holenderska nr inw. 92, Zespół Szkół nr 3 im. Mikołaja Reja w Kędzierzynie-Koźlu. Obraz wnętrza pnia nr 2 w badaniu tomografem na wys. 37cm.

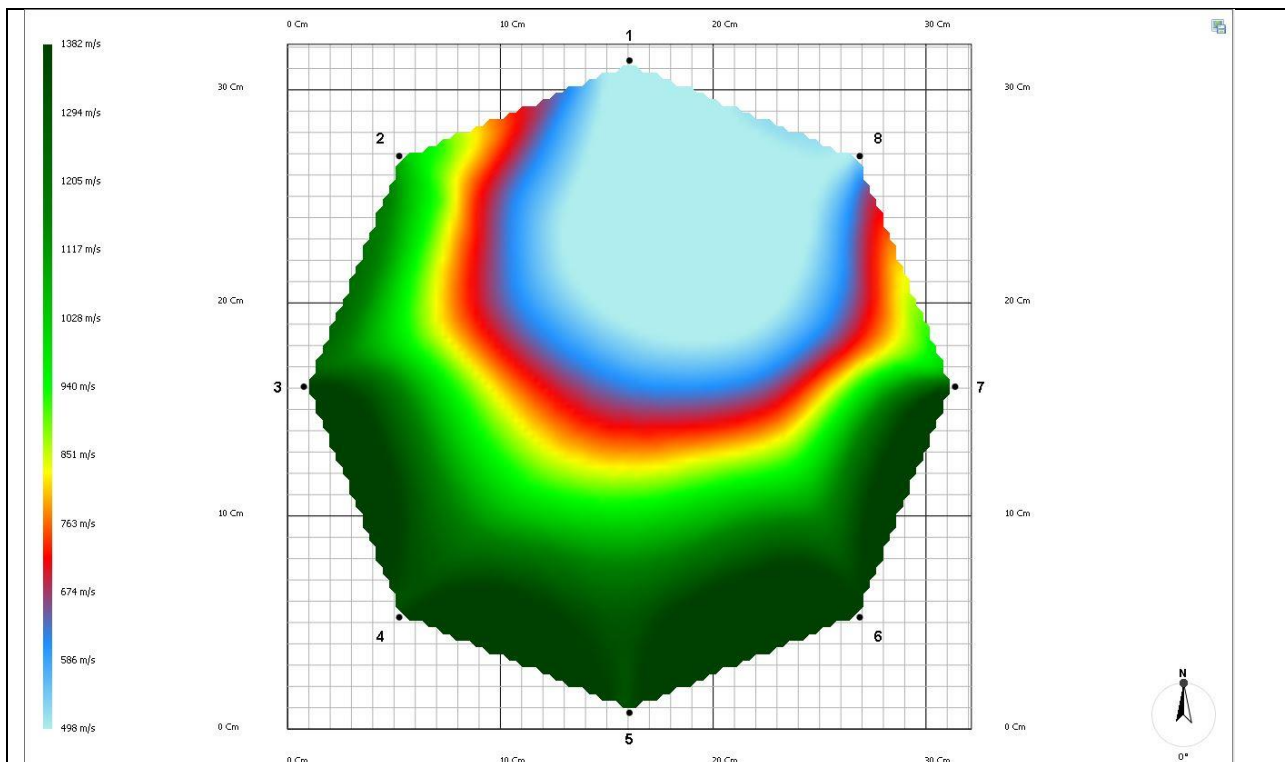
Rys. 20.7. Lipa holenderska nr inw. 92, Zespół Szkół nr 3 im. Mikołaja Reja w Kędzierzynie-Koźlu. Obraz wnętrza pnia nr 2 w badaniu tomografem na wys. 110 cm.

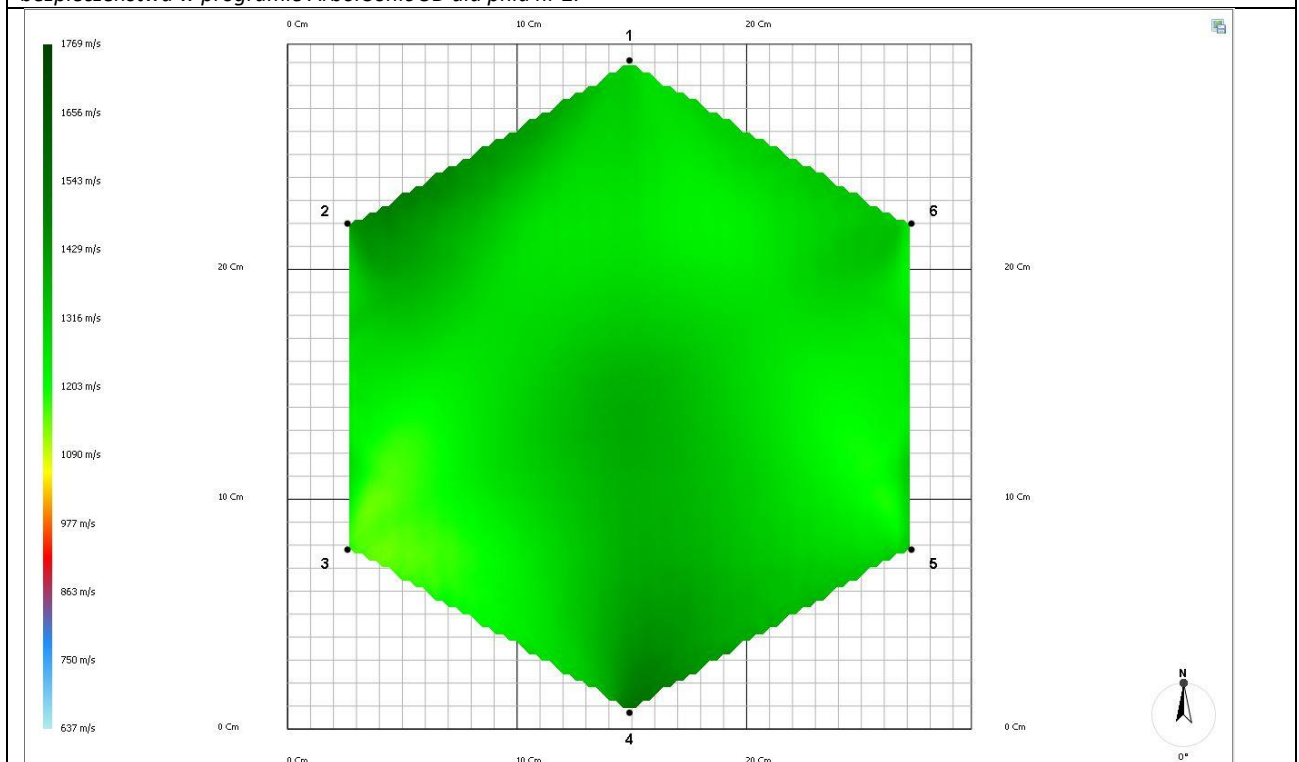
Rys. 20.11. Lipa holenderska nr inw. 92, Zespół Szkół nr 3 im. Mikołaja Reja w Kędzierzynie-Koźlu. Obraz wnętrza pnia nr 3 w badaniu tomografem na wys. 39 cm.

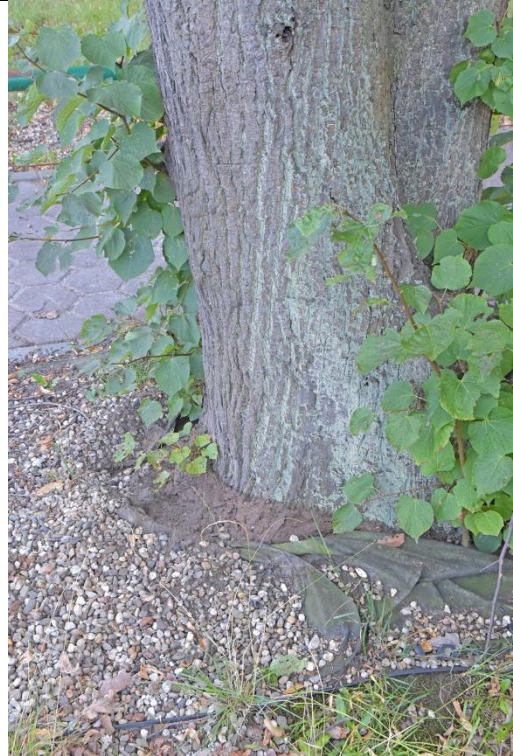
Fot. 21.2. Lipa europejska nr inw. 100, Zespół Szkół nr 3 im. Mikołaja Reja w Kędzierzynie-Koźlu. Agrowłóknina i podsypka żwirowa pod drzewem.

Ocena kondycji (witalność)	Osłabiona, 2,5 w skali Roloffa
Gatunki chronione	Nie stwierdzono
Ocena i opis stanu zdrowotnego drzewa	W szyi korzeniowej niewielki rozkład stwierdzony sondą (co może być skutkiem zastosowania włókniny). Pień pochylony o około 5° w kierunku budynku, bez rozkładu wewnętrznego.
Opis uszkodzeń	Korona po cięciach, przerzedzona. Podkrzesana do wysokości ok. 8m.
Choroby i szkodniki	Korona asymetryczna rozbudowana głównie od strony budynku. Widoczne zamierające wierzchołki. Udział suszu na poziomie około 10%. Liście porażone przez mączniaka.
Zabiegi przeprowadzone w poprzednich latach/ wpływ na stan drzewa obecnie	Drzewo nieznacznie podkrzesano, co jest niekorzystne dla statyki drzewa (podniesiono w ten sposób główny punkt naporu wiatru), co z kolei zwiększa siły oddziałujące na pień. Wokół drzewa wyłożono agrowłókninę, co ogranicza korzeniom i edafonowi dostęp do powietrza.

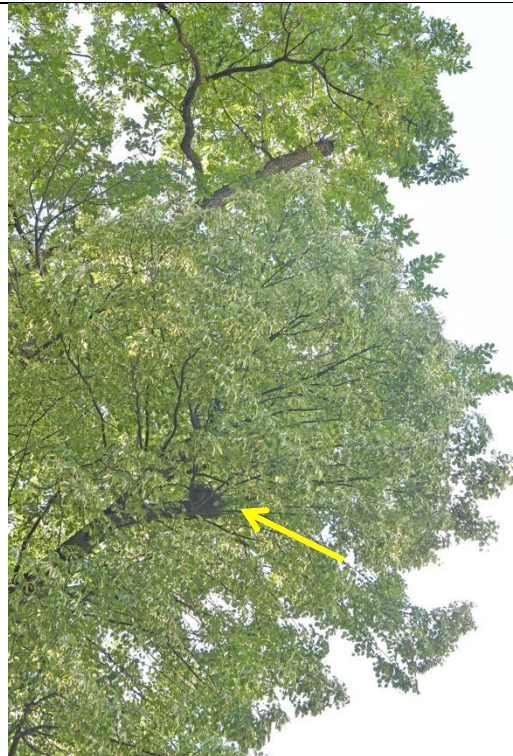
Fot. 21.4. Lipa europejska nr inw. 100, Zespół Szkół nr 3 im. Mikołaja Reja w Kędzierzynie-Koźlu. Gniazdo w koronie.

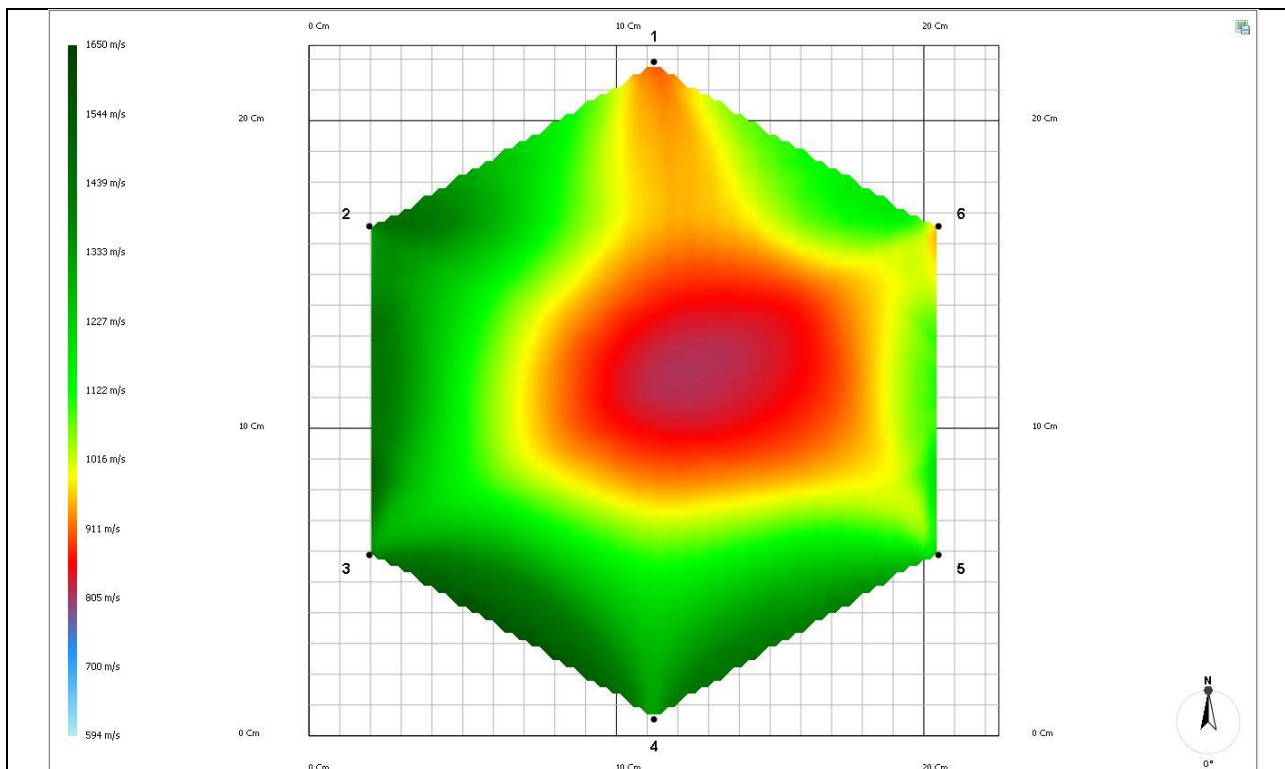
Rys. 21.1. Lipa europejska nr inw. 100, Zespół Szkół nr 3 im. Mikołaja Reja w Kędzierzynie-Koźlu. Obraz wnętrza pnia od strony S w badaniu tomografem na wys. 92cm.

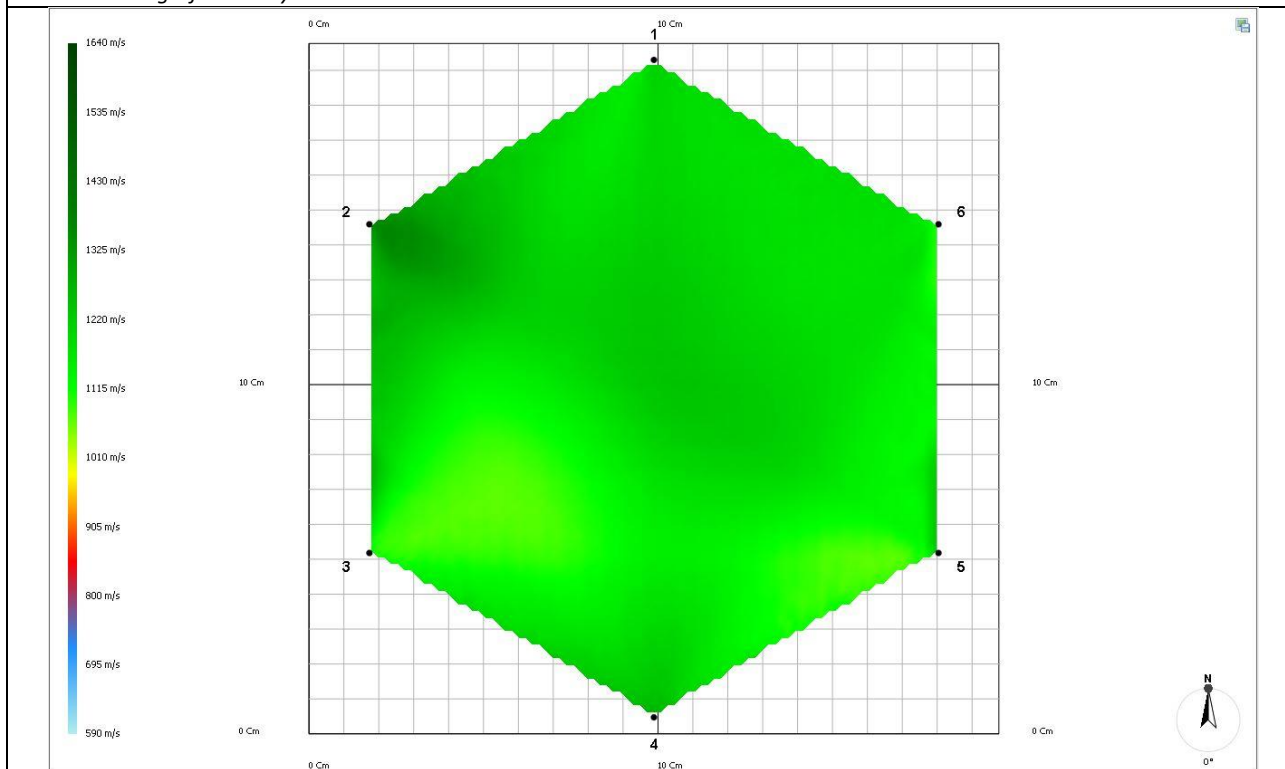
Rys. 21.2. Lipa europejska nr inw. 100, Zespół Szkół nr 3 im. Mikołaja Reja w Kędzierzynie-Koźlu. Obraz wnętrza pnia od strony S w badaniu tomografem na wys. 197cm.

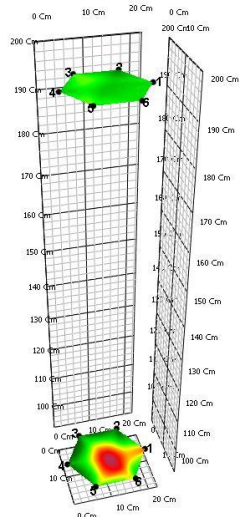
Rys. 21.3 Lipa europejska nr inw. 100, Zespół Szkół nr 3 im. Mikołaja Reja w Kędzierzynie-Koźlu. Obraz wnętrza pnia na obu poziomach jednocześnie.

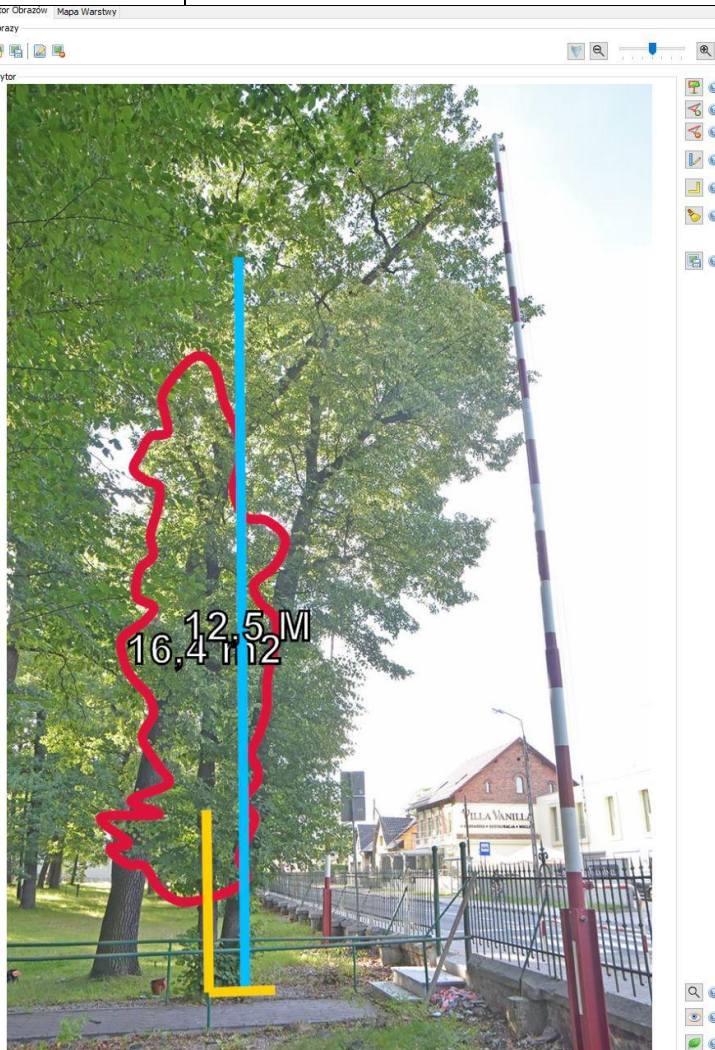
Rys. 21.5 Lipa europejska nr inw. 100, Zespół Szkół nr 3 im. Mikołaja Reja w Kędzierzynie-Koźlu. Obliczenia współczynnika bezpieczeństwa w programie ArborSonic 3D dla pnia od strony S.

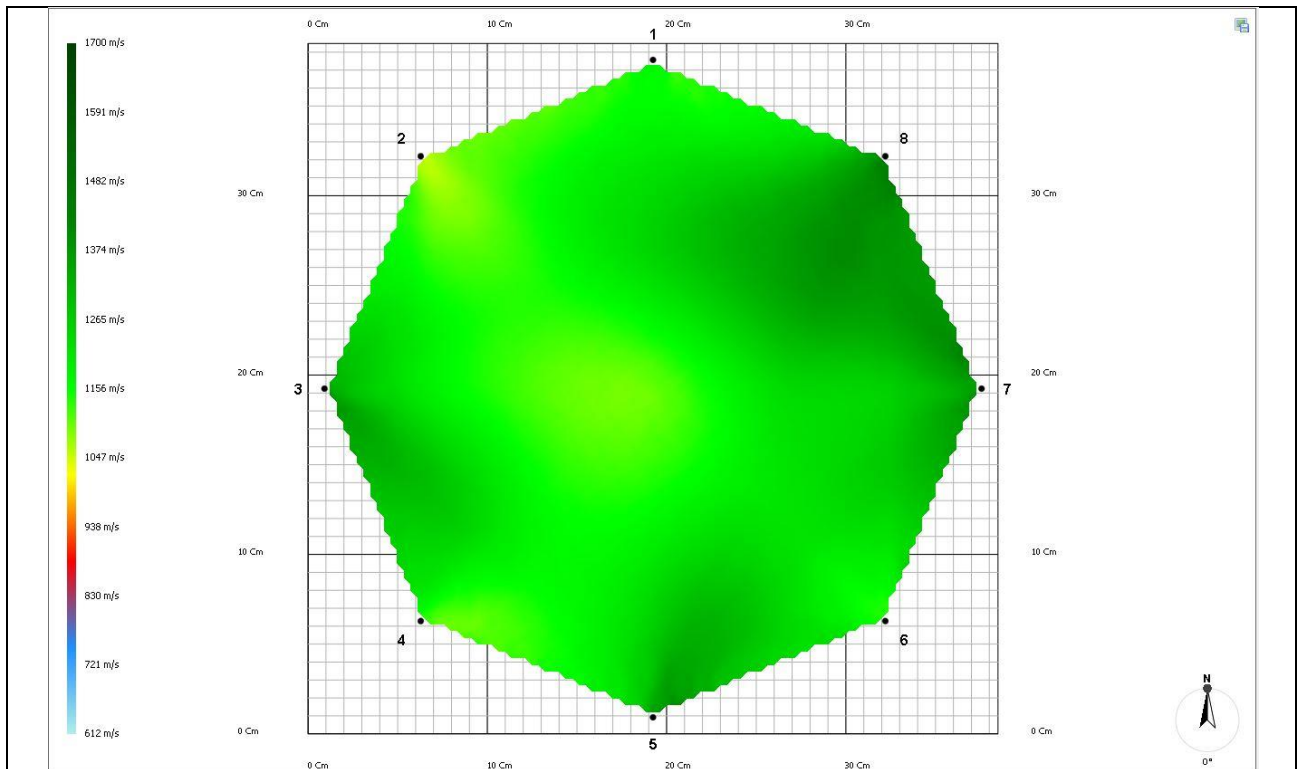
Rys. 21.6. Lipa europejska nr inw. 100, Zespół Szkół nr 3 im. Mikołaja Reja w Kędzierzynie-Koźlu. Obraz wnętrza pnia od strony N w badaniu tomografem na wys. 85cm.

- Pozostawić z podjęciem odpowiednich działań.
- Zalecaną są **prace w koronie drzewa**:
 - **Cięcia formujące**, wynikające z kolizji korony ze skrajnia chodnika oraz ryzyka wyłamywania się pędów odroślowych. Należy utrzymać przepisową skrajnię (2,5m), bez nadmiarowego podkrzesywania drzewa. Cięcia formujące wykonać obwodowo do 10% powierzchni korony.
- Zalecana jest **poprawa warunków siedliskowych** –usunąć agrowłókninę i żwir, pod drzewem pozostawiać naturalny mulcz.
- Usuwać odrosty z szyi korzeniowej.
- W kolejnych latach utrzymywać ograniczoną koronę drzewa. Nawroty cięć co 3- 4 lata. Usuwać regularnie susz.
- Rekomendacje wykonać w terminie do 6 miesięcy

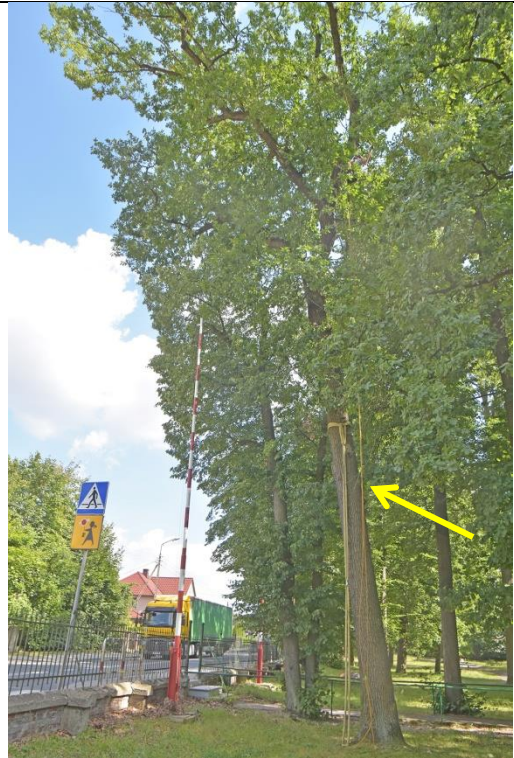
Wysokość:	24 m	Obwód (na wys. 130 cm):	193 cm	Obwód (na wys. 100 cm):	200 cm	Średnica korony	11x10,5 m	Podstawa korony	4,5 m	Sylwetka korony	owalna
Wysokość:	24 m												
Obwód (na wys. 130 cm):	193 cm												
Obwód (na wys. 100 cm):	200 cm												
Średnica korony	11x10,5 m												
Podstawa korony	4,5 m												
Sylwetka korony	owalna												
Określenie wieku drzewa	Drzewo dojrzałe (wiek ok. 100 lat)												
Opis ogólny drzewa	Drzewo o naturalnym pokroju, eliptycznej koronie rosnące na terenie zieleni między budynkiem, a ulicą. W koronie ślad po wyłamany konarze z czyreniem. Drzewo o wartości społecznej, przyrodniczej i krajobrazowej, element układu zieleni wysokiej.												
Obiekty w zasięgu drzewa:	Budynki, ciągi komunikacji pieszej i samochodowej, parking, inne nasadzenia, latarnie, linie napowietrzne.												
Warunki wzrostu drzewa, lokalizacja, grunt dostępny korzeniom	Grunt zagęszczony, ograniczony z 1 strony.												
Ocena kondycji (witalność)	Dobra, 2 w skali Roloffa												
Gatunki chronione	Odchody próchnojadów osypujące się z korony – potencjalne siedlisko gatunków chronionych.												
Ocena i opis stanu zdrowotnego drzewa	Pień wychylony w kierunku E o około 10°. Na pniu ślady po cięciach podkrzesujących z martwicami. Pień rozwidlony na wysokości 12m.												
Opis uszkodzeń Choroby i szkodniki	Korona po cięciach, podkrzesana. Na wysokości 12m na jednym z przewodników ślad po wyłamany konarze z czyreniem i zapadliskiem schodzącym do głównego rozwidlenia. Ostłuchowo uszkodzony przewodnik ze znacznym rozkładem, dodatkowo przewodnik wygoniony nad drogą. W koronie ślad po wyłamanej gałęzi. Susz ok. 5%. Liście porażone przez mączniaka.												
Zabiegi przeprowadzone w poprzednich latach/ wpływ na stan drzewa obecnie	Korona w przeszłości podkrzesana – przesunięty środek ciężkości, co wpływa negatywnie na stabilność drzewa, zwiększ też ryzyko złamania podstawy korony.												
Wynik badania instrumentalnego – tomograf	Badanie wykonano na wysokości 70cm. Badanie nie wykazało rozkładu.												
Wynik badania instrumentalnego – statyczna próba obciążeniowa	Drzewo przy obecnych parametrach nie spełnia wymagania modelu w zakresie stabilności w gruncie, nie wykazuje również odporności na złamanie pnia dla wiatru o sile 12 Bft. <ul style="list-style-type: none"> • Współczynniki bezpieczeństwa stabilności drzewa w gruncie: SF=130% (przy zalecanym w modelu minimum 150%). • Współczynnik bezpieczeństwa dla odporności na złamanie pnia SF=100% (przy zalecanym minimum 150%) 												
Ocena stopnia zagrożenia dla ludzi i mienia w otoczeniu drzewa, ocena statyki	Umiarkowane/wysokie ryzyko związane z możliwością wywrotu drzewa i złamania pnia, bardzo wysokie ryzyko wyłamywania się fragmentów korony – w tym szczególnie wygonionego konara z czyreniem.

Fot. 22.2. Dąb szypułkowy nr inw. 101, Zespół Szkół nr 3 im. Mikołaja Reja w Kędzierzynie-Koźlu. Pochylenie pnia.

- Drzewo jest warte zachowania ze względu na wartość przyrodniczą, krajobrazową i społeczną. Pozostawić z podjęciem odpowiednich działań.
- Zalecaną są **prace w koronie drzewa**:
 - **Cięcia redukcyjne**, wynikające z niewystarczającej stabilności drzewa w gruncie oraz niewystarczającą odpornością na złamanie pnia. Cięcia powinny obejmować do 30% powierzchni korony.
 - **Usunąć susz.**
- Zalecana jest **poprawa warunków siedliskowych** – pod drzewem pozostawiać naturalny mulcz.
- W kolejnych latach utrzymywać ograniczoną koronę drzewa. Nawroty cięć co 3- 4 lata. Usuwać regularnie susz.
- Rekomendacje wykonać w terminie do 3 miesięcy

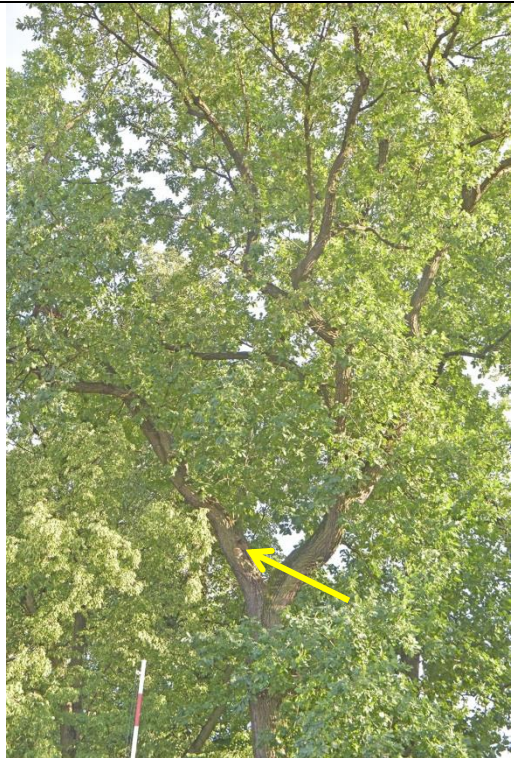
Fot. 22.4. Dąb szypułkowy nr inw. 101, Zespół Szkół nr 3 im. Mikołaja Reja w Kędzierzynie-Koźlu. Lokalizacja zapadliska z czyreniem.

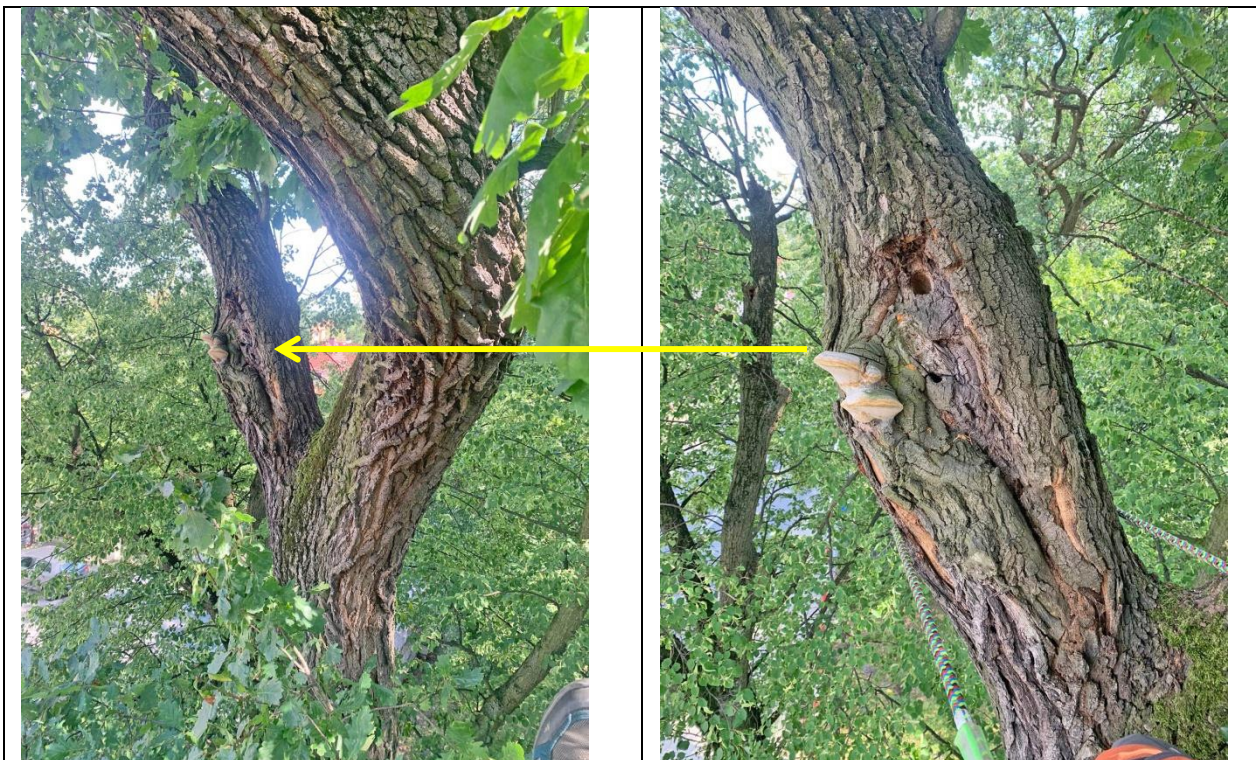
Fot. 22.5 i 22.6. Dąb szypułkowy nr inw. 101, Zespół Szkół nr 3 im. Mikołaja Reja w Kędzierzynie-Koźlu. Główne rozwidlenie z czyreniem – widok z korony.

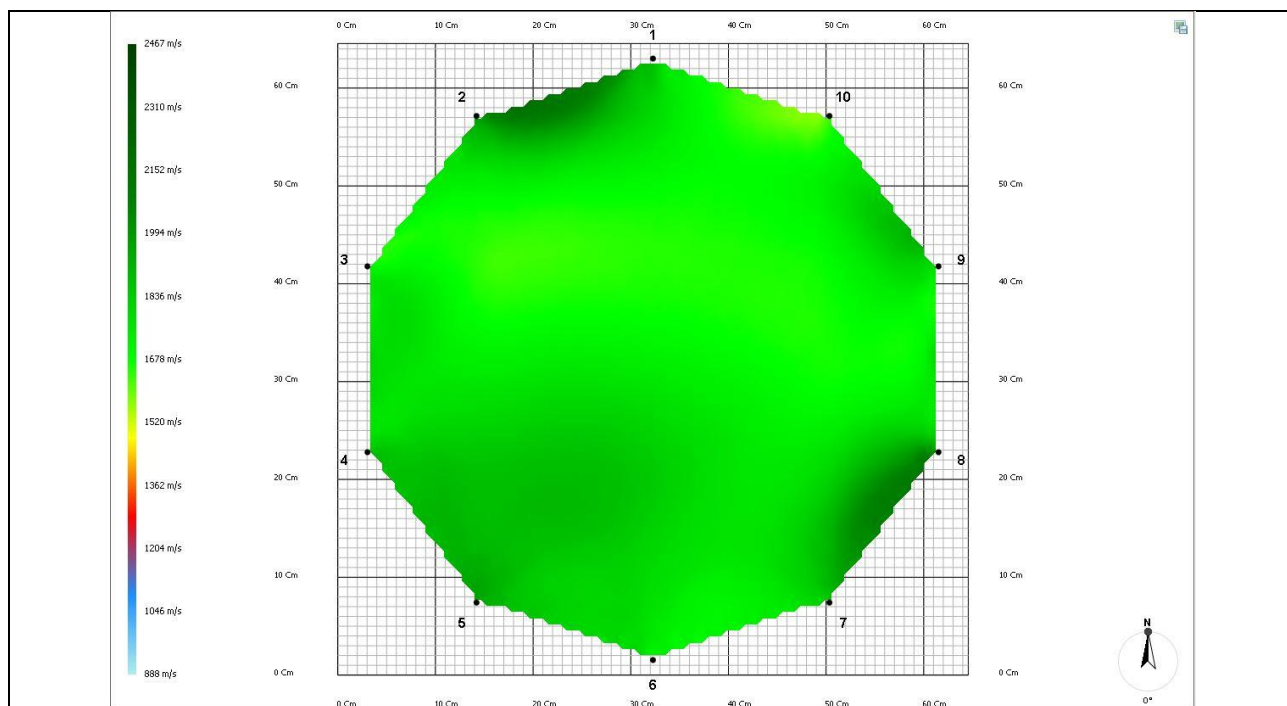
Rys. 22.1. Dąb szypułkowy nr inw. 101, Zespół Szkół nr 3 im. Mikołaja Reja w Kędzierzynie-Koźlu. Obraz wnętrza pnia w badaniu tomografem na wys. 70 cm.

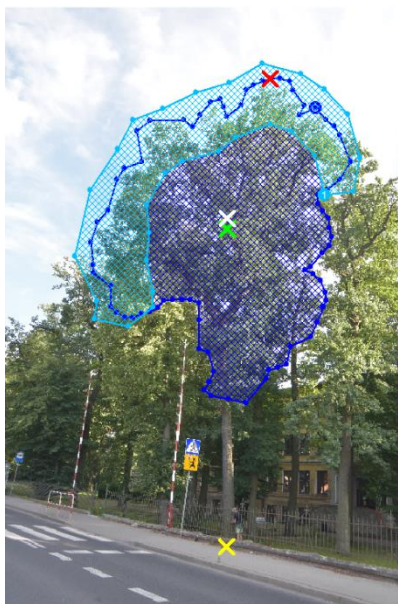
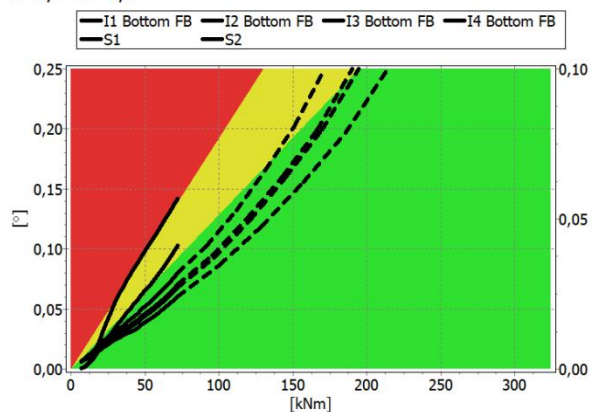
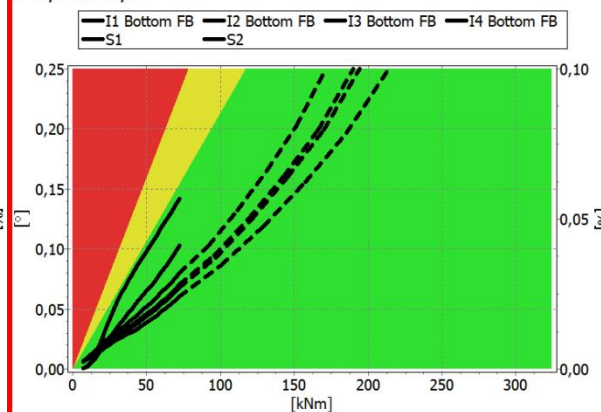
Próba obciążeniowa wykazała, że **w okresie badania drzewo przy obecnych parametrach nie spełnia wymagania modelu w zakresie stabilności w gruncie, nie wykazuje również odporności na złamanie pnia dla wiatru o sile 12 Bft.**

- Współczynniki bezpieczeństwa dla inklinometrów świadczą o **niewystarczającej stabilności drzewa w gruncie: SF = 130% (przy zalecanym w modelu minimum 150%)**.
- Współczynnik bezpieczeństwa elastometrów uzyskał wartości **SF=100%** przy zalecanym minimum 150%, **co oznacza niewystarczającą odporność na złamanie pnia w badanym odcinku.**

Rys. 22.2. Dąb szypułkowy nr inw. 101, Zespół Szkół nr 3 im. Mikołaja Reja w Kędzierzynie-Koźlu. Raport z próby obciążeniowej. W ramce zaznaczono współczynniki bezpieczeństwa po proponowanych cięciach.
