**Ekspertyza w zakresie oceny stanu i statyki 43 drzew
z zastosowaniem oceny wizualnej, próby
obciążeniowej, rezystografu i tomografu sonicznego**

Drzewa znajdujące się na terenie parku zabytkowego na działce 371/9
będącej w użytkowaniu Zespołu Szkół Nr 3
im. Mikołaja Reja w Kędzierzynie-Koźlu

Sierpień 2022

Autor opracowania: EKO-TREK Jerzy Stolarczyk

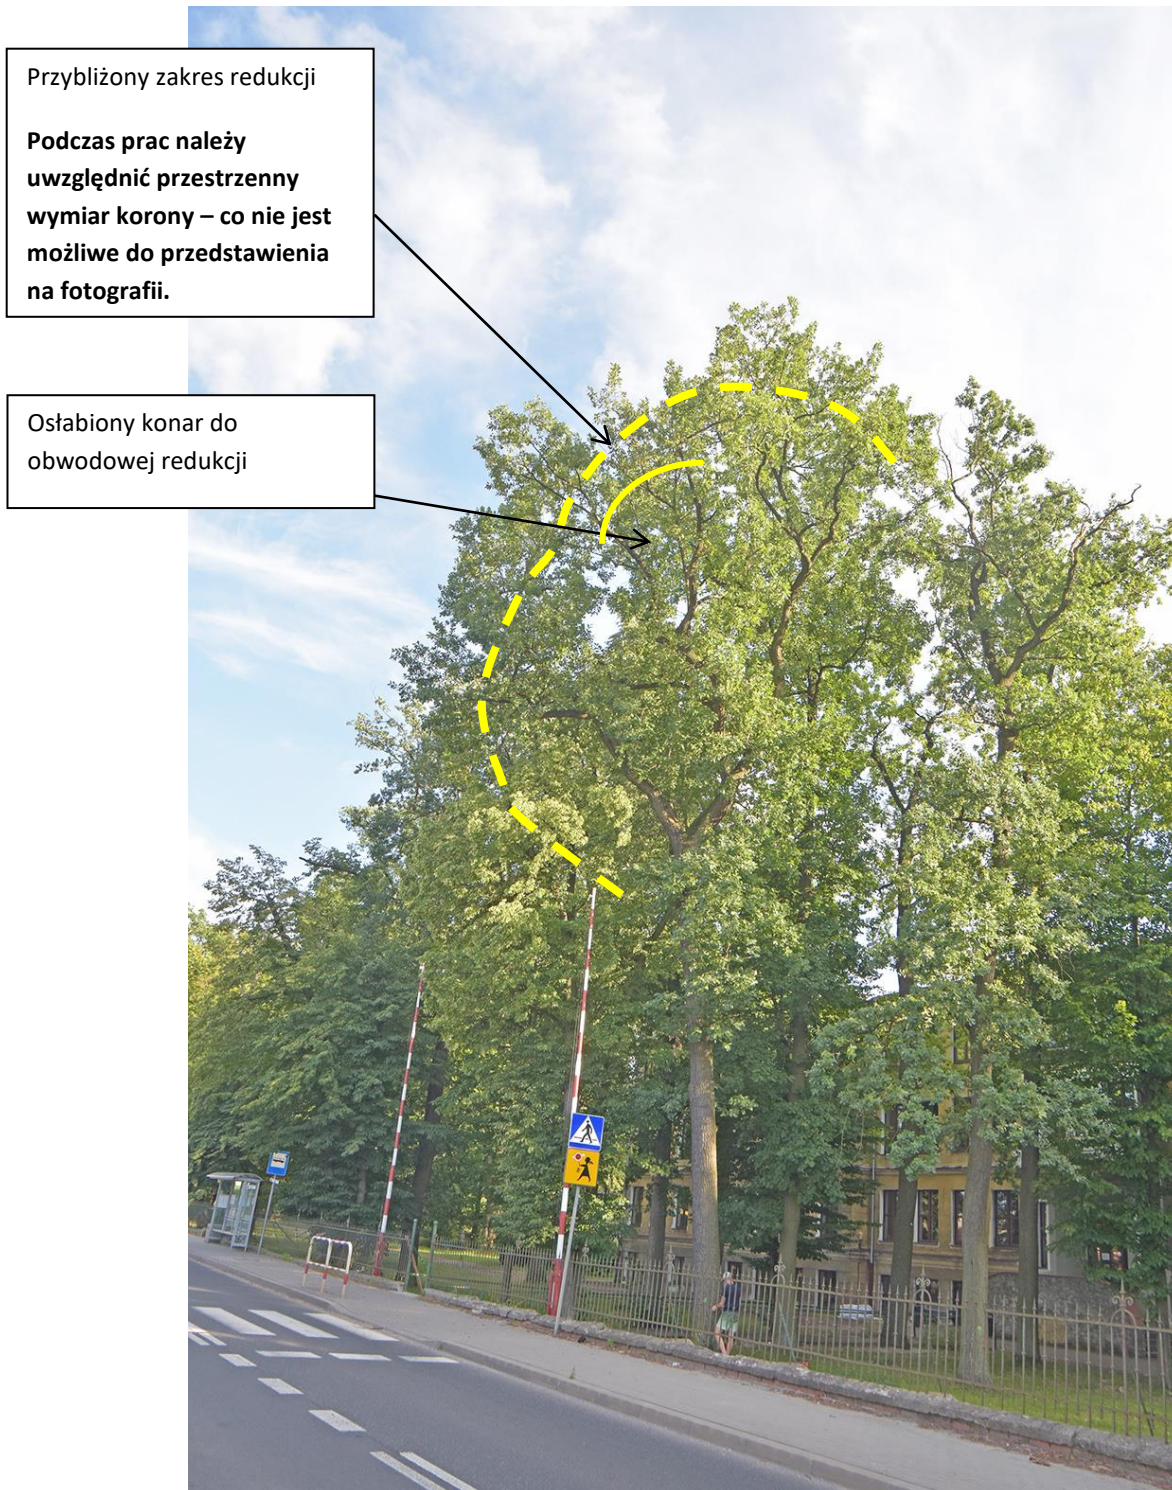
Rys. 22.7. Przybliżona wysokość redukcji – żółta linia

- Drzewo jest warte zachowania ze względu na wartość przyrodniczą, krajobrazową i społeczną. Pozostawić z podjęciem odpowiednich działań.
- Zalecaną są **prace w koronie drzewa**:
 - **Cięcia redukcyjne**, wynikające z niewystarczającej stabilności drzewa w gruncie oraz niewystarczającą odpornością na złamanie pnia. Cięcia powinny obejmować do 30% powierzchni korony.
 - **Usunąć susz.**
- Zalecana jest **poprawa warunków siedliskowych** – pod drzewem pozostawiać naturalny mulcz.
- W kolejnych latach utrzymywać ograniczoną koronę drzewa. Nawroty cięć co 3- 4 lata. Usuwać regularnie susz.
- Rekomendacje wykonać w terminie do 3 miesięcy

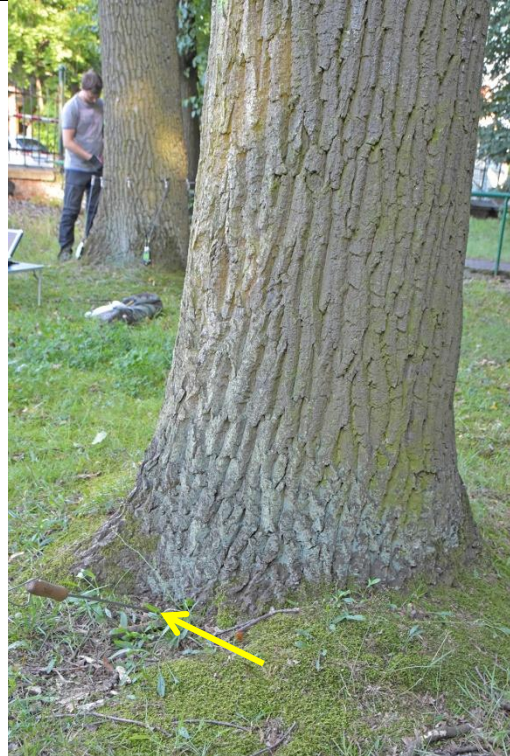
Fot. 23.2. Dąb szypułkowy nr inw. 102, Zespół Szkół nr 3 im. Mikołaja Reja w Kędzierzynie-Koźlu. Niewielki rozkład w szyi korzeniowej.

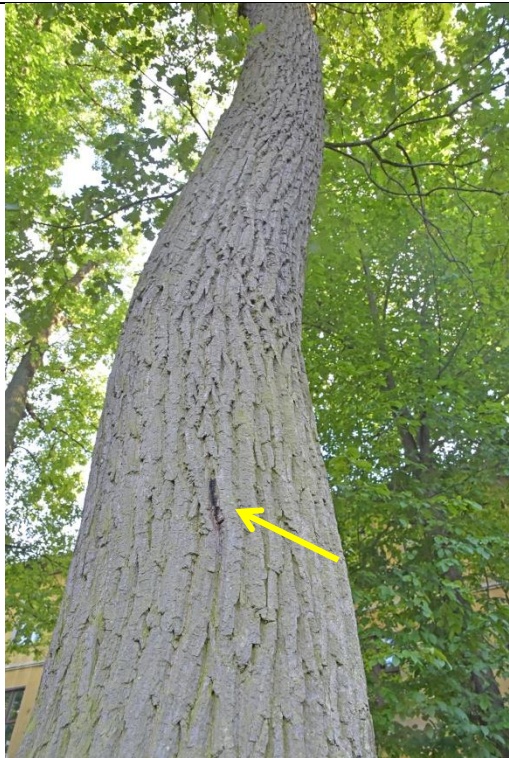
Fot. 23.3. Dąb szypułkowy nr inw. 102, Zespół Szkół nr 3 im. Mikołaja Reja w Kędzierzynie-Koźlu. Wielostronna krzywizna pnia i wysięk (zaznaczony strzałką).

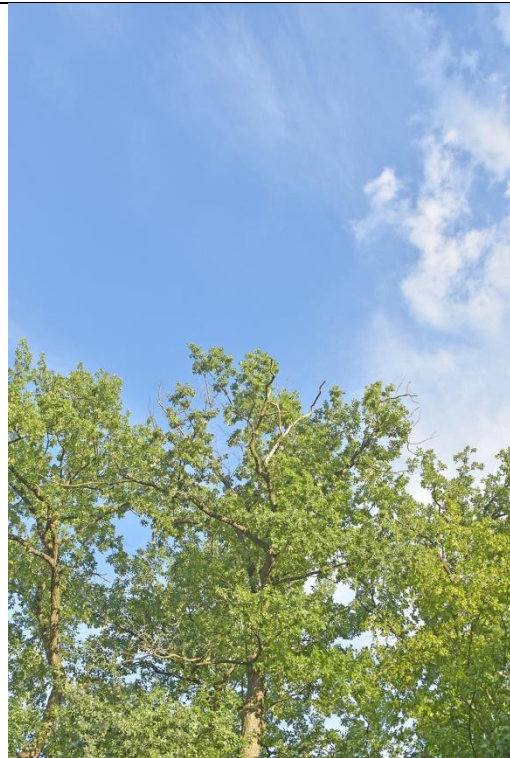
Fot. 23.4. Dąb szypułkowy nr inw. 102, Zespół Szkół nr 3 im. Mikołaja Reja w Kędzierzynie-Koźlu. Susz konarowy w koronie.

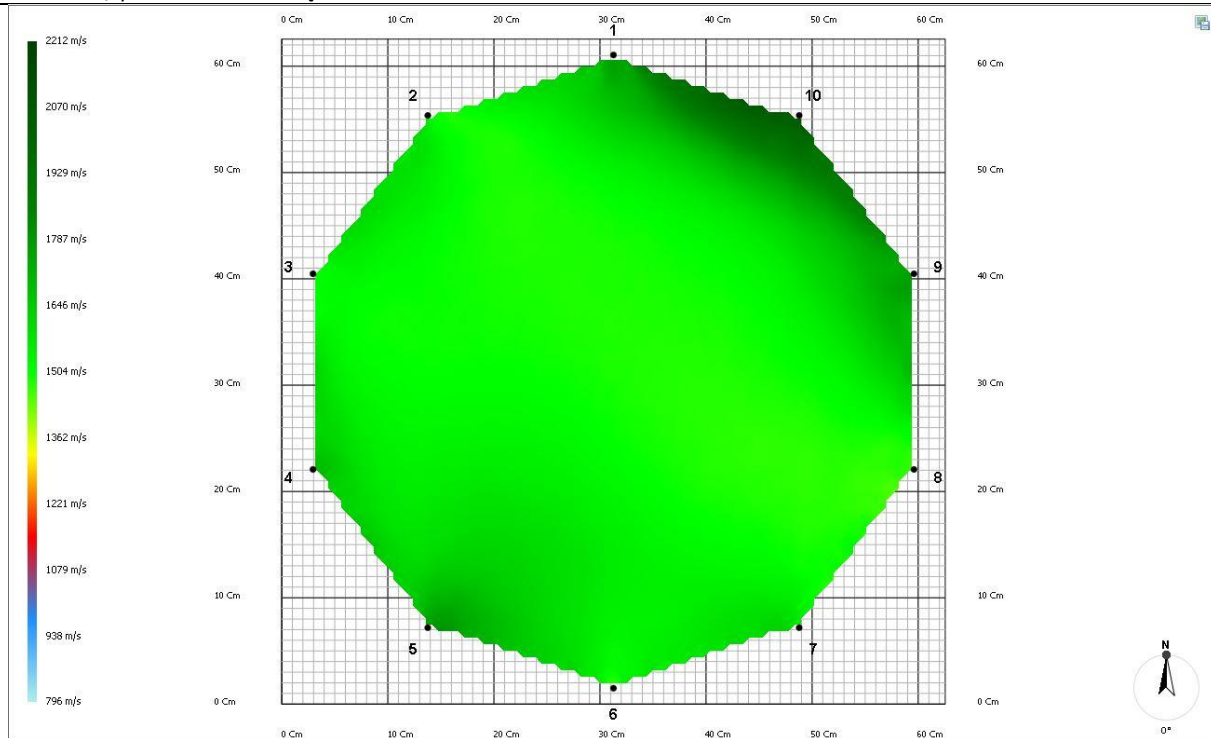
Rys. 23.1. Dąb szypułkowy nr inw. 102, Zespół Szkół nr 3 im. Mikołaja Reja w Kędzierzynie-Koźlu. Obraz wnętrza pnia w badaniu tomografem na wys. 25cm.

Badanie wykonano na wysokości 25cm. Badanie nie wykazało rozkładu.

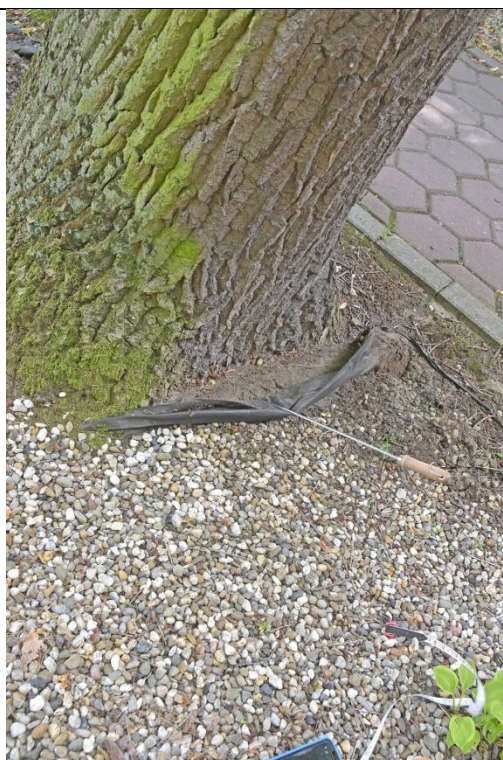
Ocena kondycji (witalność)	Osłabiona, 2,5 w skali Roloffa
Gatunki chronione	Nie stwierdzono
Ocena i opis stanu zdrowotnego drzewa	W szyi korzeniowej niewielki rozkład stwierdzony sondą (co może być skutkiem zastosowania włókniny). Pień pochylony o około 5° w kierunku budynku, bez rozkładu wewnętrznego.
Opis uszkodzeń	Korona po cięciach, przerzedzona. Podkrzesana do wysokości ok. 8m.
Choroby i szkodniki	Korona asymetryczna rozbudowana głównie od strony budynku. Widoczne zamierające wierzchołki. Udział suszu na poziomie około 10%. Liście porażone przez mączniaka.
Zabiegi przeprowadzone w poprzednich latach/ wpływ na stan drzewa obecnie	Drzewo nieznacznie podkrzesano, co jest niekorzystne dla statyki drzewa (podniesiono w ten sposób główny punkt naporu wiatru), co z kolei zwiększa siły oddziałujące na pień. Wokół drzewa wyłożono agrowłókninę, co ogranicza korzeniom i edafonowi dostęp do powietrza.

Fot. 24.2. Dąb szypułkowy nr inw. 26, Zespół Szkół nr 3 im. Mikołaja Reja w Kędzierzynie-Koźlu. Miejscowy rozkład w szyi korzeniowej – pod warstwą włókniny i żwiru.

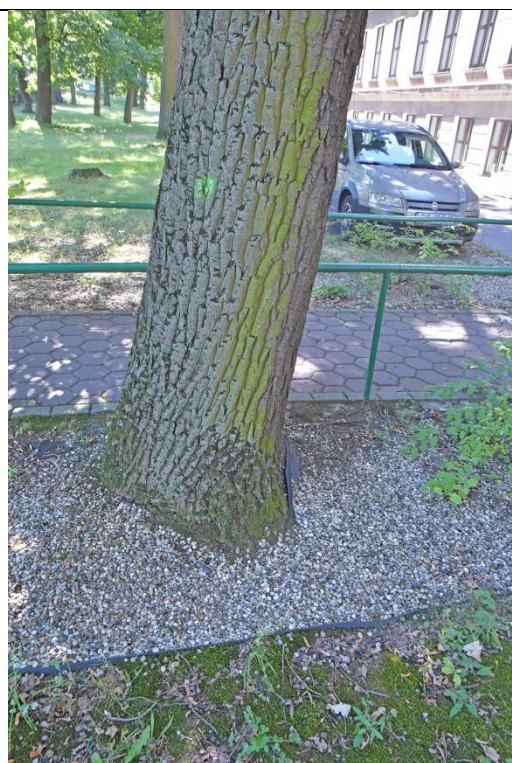
Fot. 24.3. Dąb szypułkowy nr inw. 26, Zespół Szkół nr 3 im. Mikołaja Reja w Kędzierzynie-Koźlu. Ograniczenie gruntu i włóknina przy pniu.

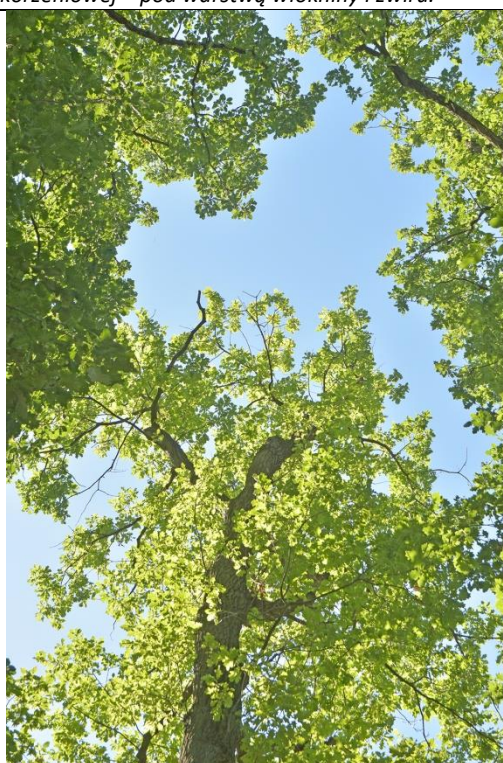
Fot. 24.4. Dąb szypułkowy nr inw. 26, Zespół Szkół nr 3 im. Mikołaja Reja w Kędzierzynie-Koźlu. Susz i przerzedzenie korony.

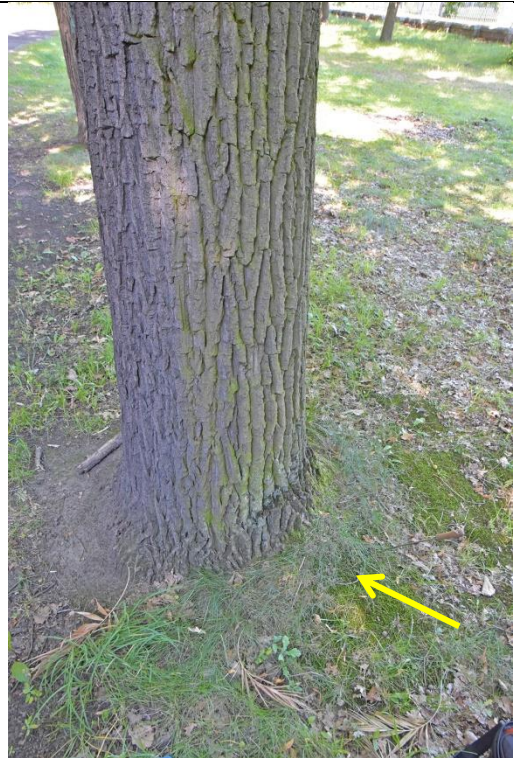
Fot. 25.2. Dąb szypułkowy nr inw. 105, Zespół Szkół nr 3 im. Mikołaja Reja w Kędzierzynie-Koźlu. Niewielki, powierzchniowy rozkład w szyi korzeniowej.

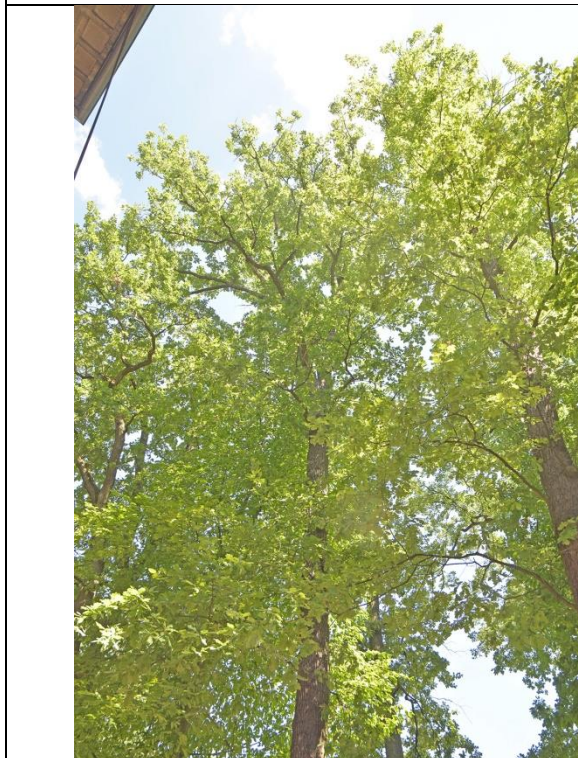
Fot. 25.3. Dąb szypułkowy nr inw. 105, Zespół Szkół nr 3 im. Mikołaja Reja w Kędzierzynie-Koźlu. Korona drzewa – rozwinięta w kierunku budynku.

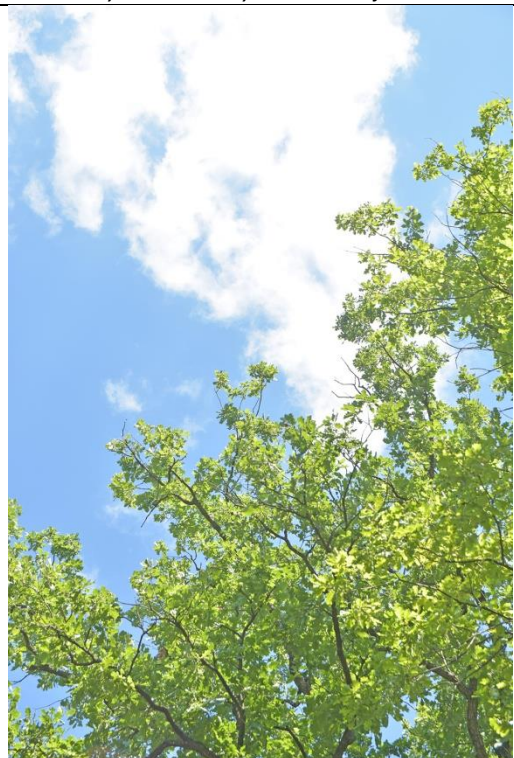
Fot. 25.4. Dąb szypułkowy nr inw. 105, Zespół Szkół nr 3 im. Mikołaja Reja w Kędzierzynie-Koźlu. Wydzielający się susz na wierzchołkach.

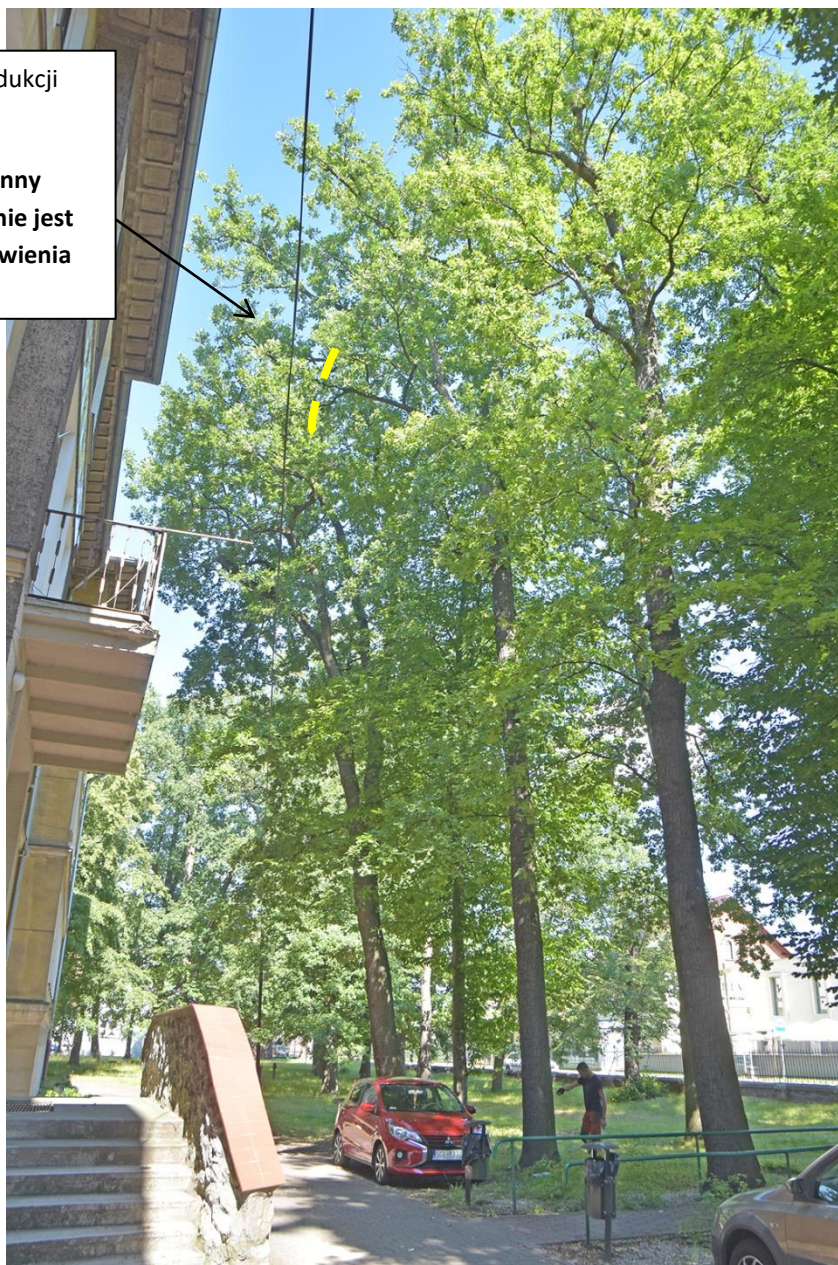
Rys. 25.1. Przybliżona wysokość redukcji – żółta linia

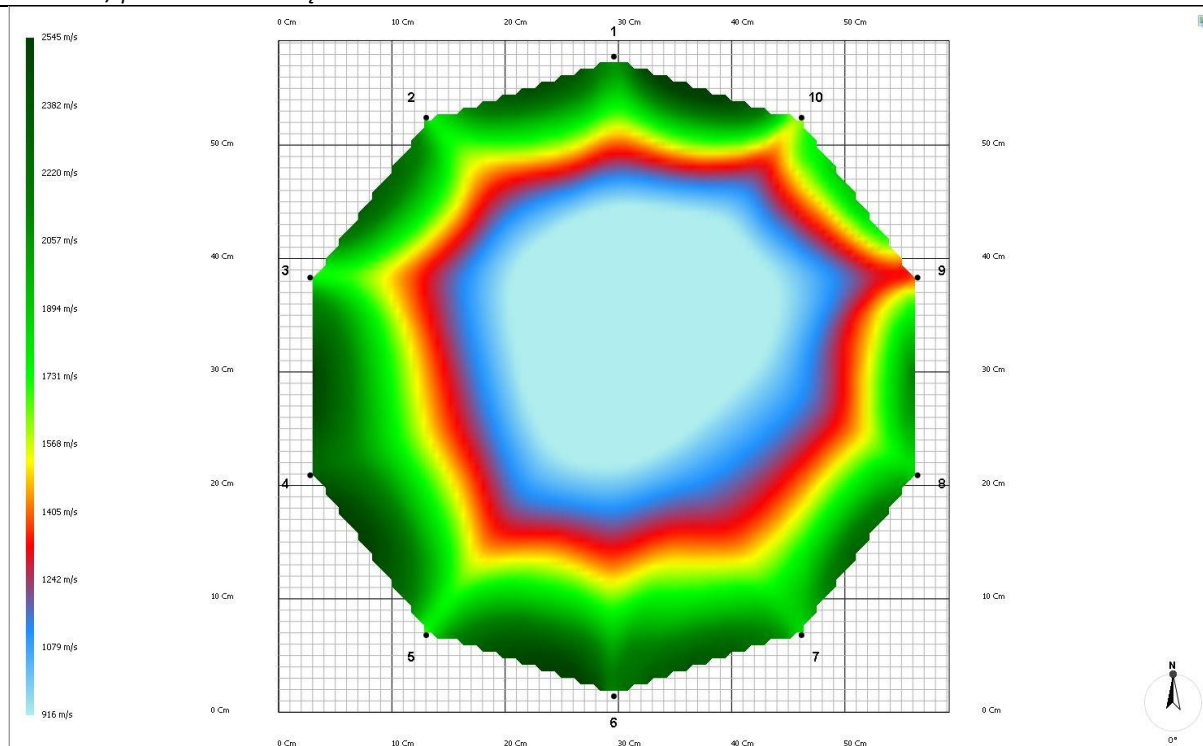
Rys. 26.1. Dąb szypułkowy nr inw. 108, Zespół Szkół nr 3 im. Mikołaja Reja w Kędzierzynie-Koźlu. Obraz wnętrza pnia w badaniu tomografem na wys. 55cm.

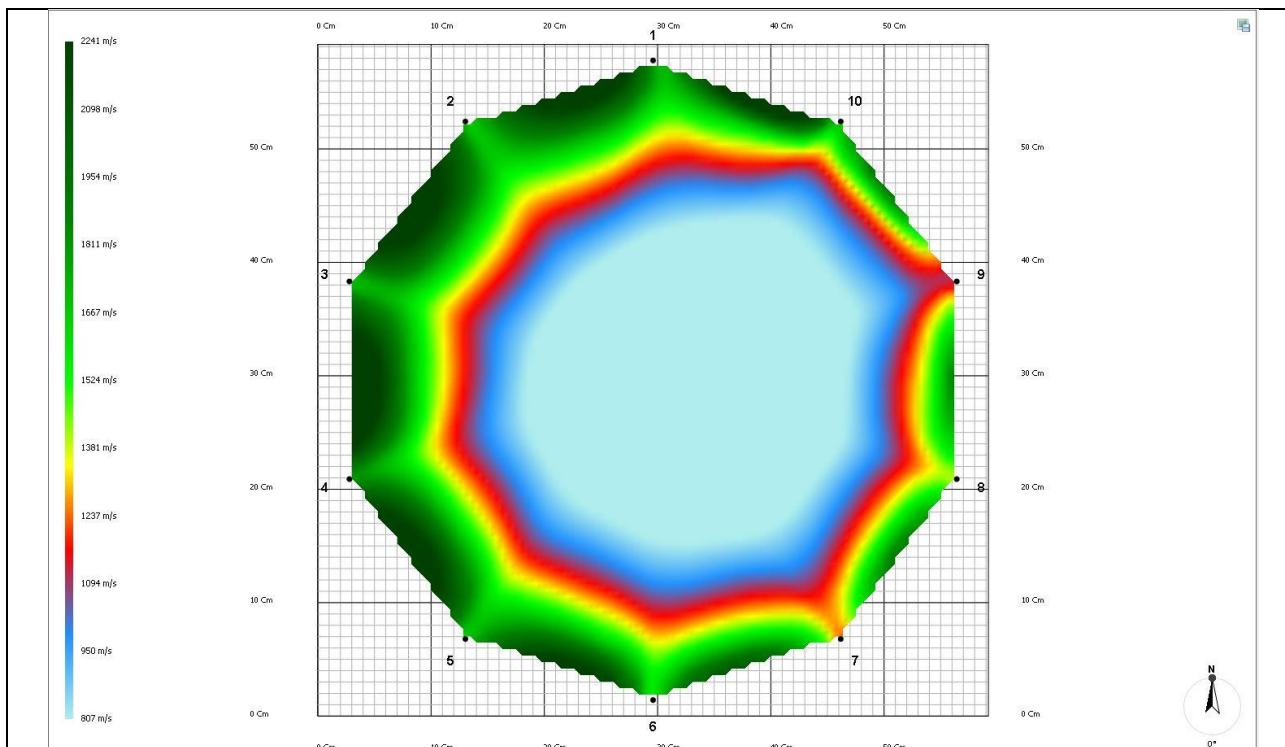
Rys. 26.2. Dąb szypułkowy nr inw. 108, Zespół Szkół nr 3 im. Mikołaja Reja w Kędzierzynie-Koźlu. Obraz wnętrza pnia w badaniu tomografem na wys. 203cm.

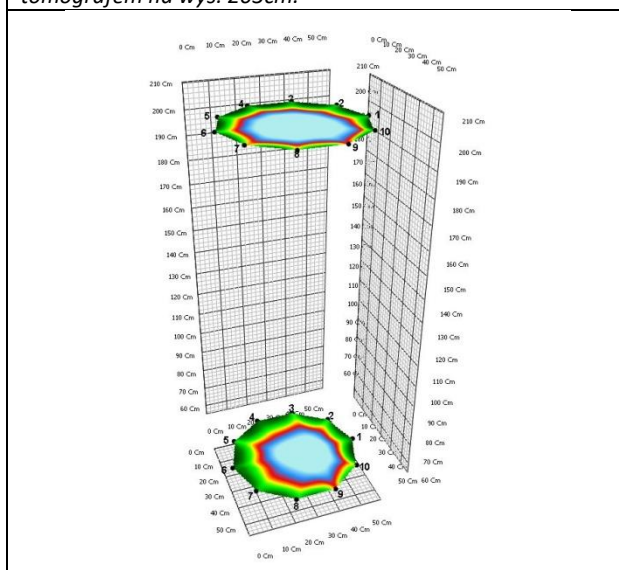
Rys. 26.3 Dąb szypułkowy nr inw. 108, Zespół Szkół nr 3 im. Mikołaja Reja w Kędzierzynie-Koźlu. Obraz wnętrza pnia na obu poziomach jednocześnie.

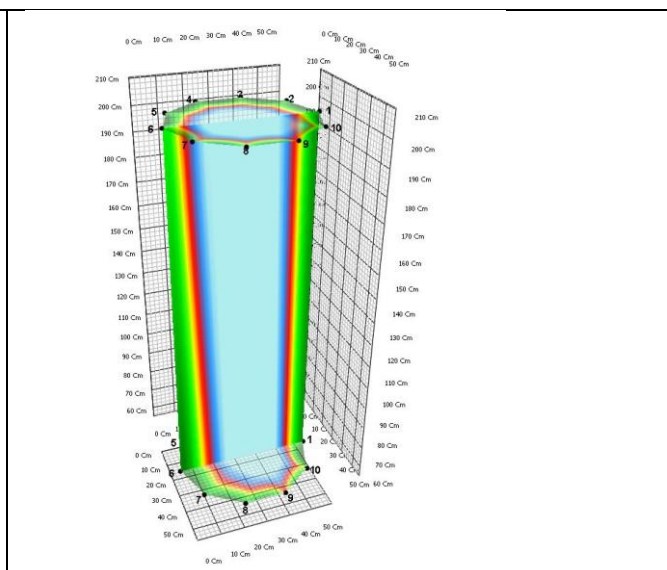
Rys. 26.4. Dąb szypułkowy nr inw. 108, Zespół Szkół nr 3 im. Mikołaja Reja w Kędzierzynie-Koźlu. Symulacja wnętrza pnia.

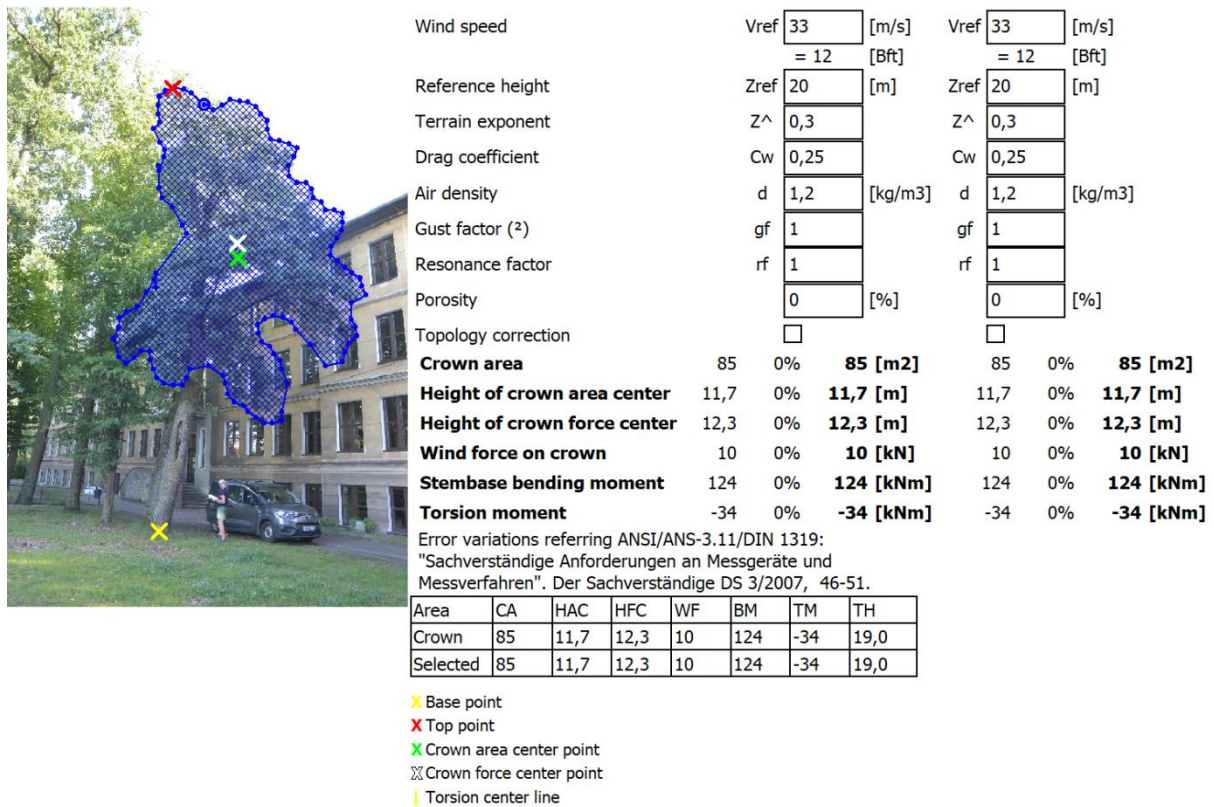
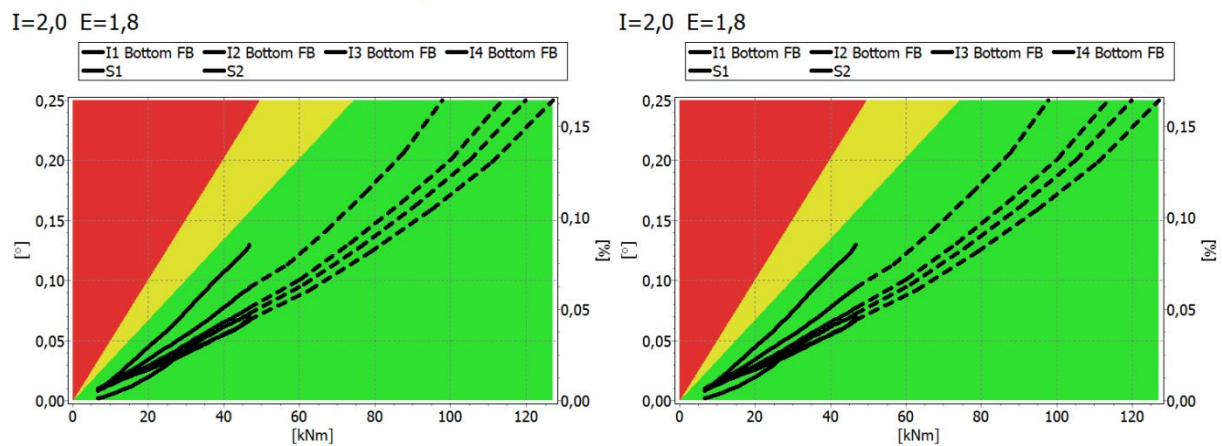
- Współczynniki bezpieczeństwa dla inklinometrów świadczą o **wystarczającej stabilności drzewa w gruncie: SF = 200% (przy zalecanym w modelu minimum 150%).**

- Współczynnik bezpieczeństwa elastometrów uzyskał wartości **SF=180%** przy zalecanych minimum 150%, co oznacza wystarczającą odporność na złamanie pnia w badanym odcinku.

Rys. 26.6. Dąb szypułkowy nr inw. 108, Zespół Szkół nr 3 im. Mikołaja Reja w Kędzierzynie-Koźlu. Raport z próby obciążeniowej.

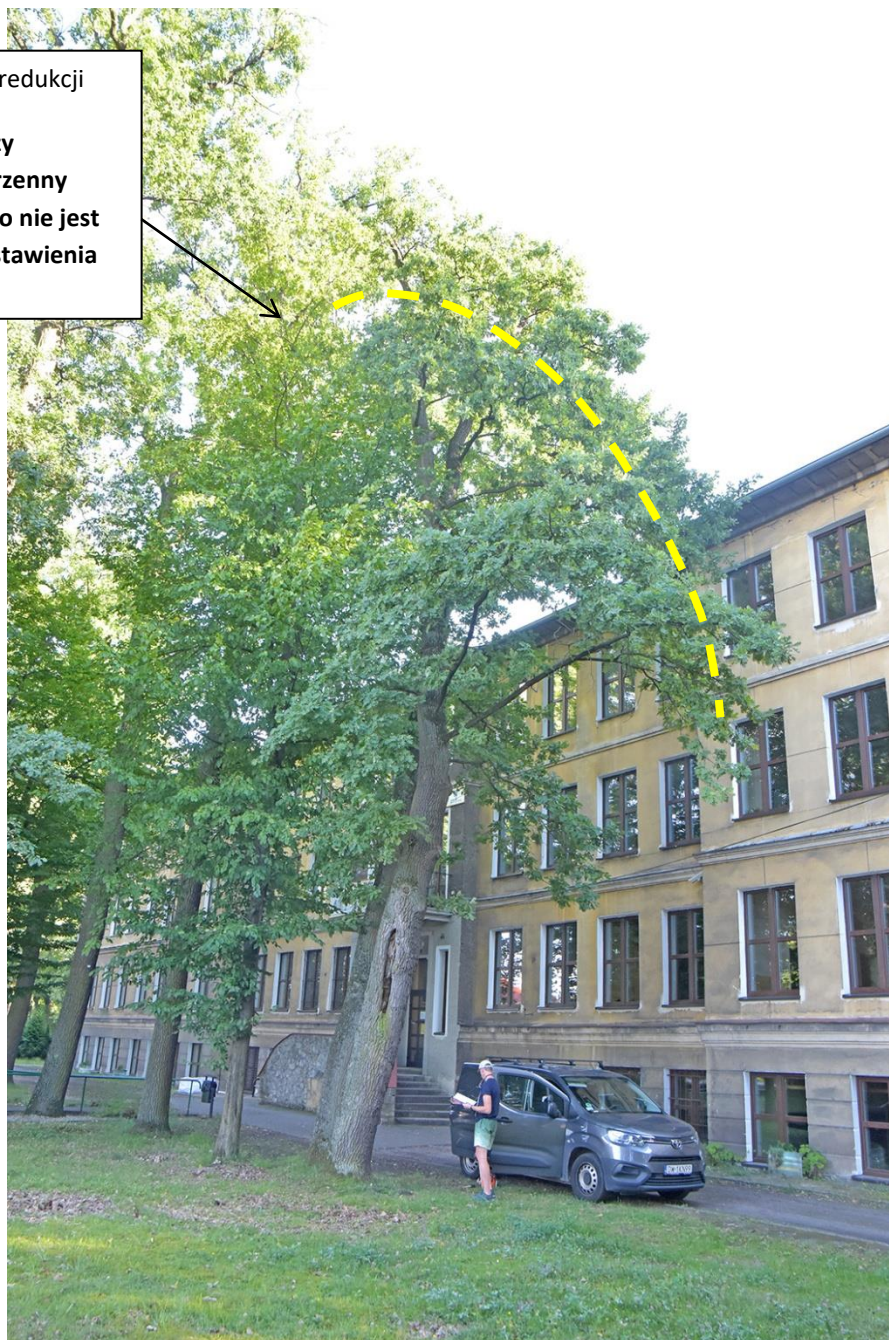
Rys. 26.7. Przybliżona wysokość redukcji – żółta linia

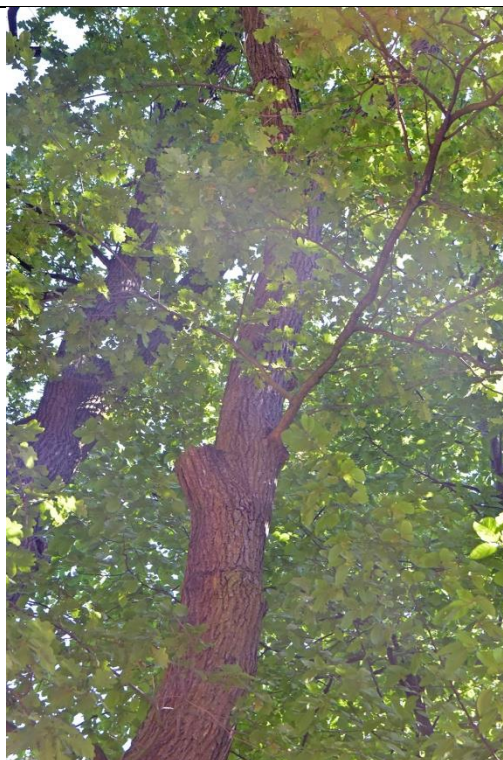
Fot. 27.2. Dąb szypułkowy nr inw. 109, Zespół Szkół nr 3 im. Mikołaja Reja w Kędzierzynie-Koźlu. Miejsce cięcia grubego konaru.

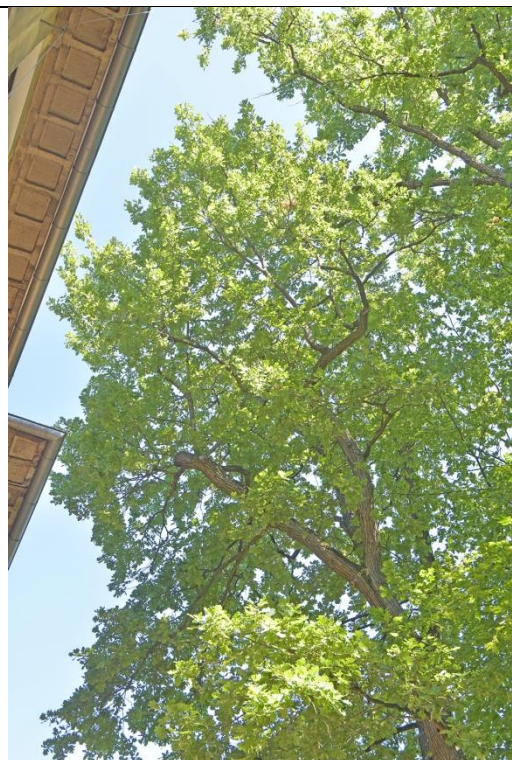
Fot. 27.3. Dąb szypułkowy nr inw. 109, Zespół Szkół nr 3 im. Mikołaja Reja w Kędzierzynie-Koźlu. Pędy odroślowe w miejscu cięcia grubego konaru.

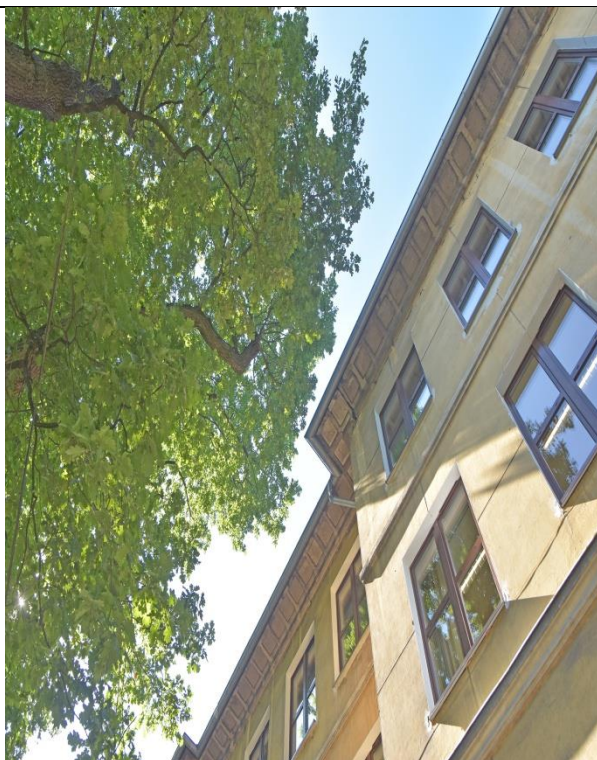
Fot. 27.4. Dąb szypułkowy nr inw. 109, Zespół Szkół nr 3 im. Mikołaja Reja w Kędzierzynie-Koźlu. Korona wychodząca nad dach budynku.

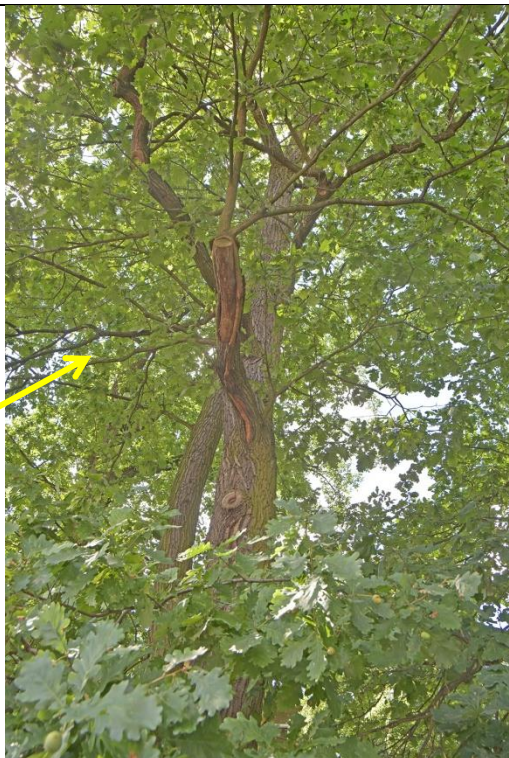
Fot. 28.3. Dąb szypułkowy nr inw. 119, Zespół Szkół nr 3 im. Mikołaja Reja w Kędzierzynie-Koźlu. Pas martwicy idący od miejsca dawnego cięcia.

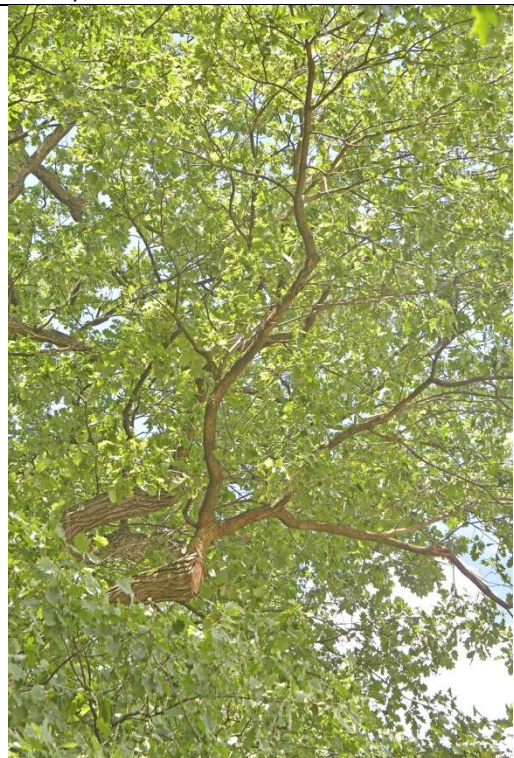
Fot. 28.4. Dąb szypułkowy nr inw. 119, Zespół Szkół nr 3 im. Mikołaja Reja w Kędzierzynie-Koźlu. Pędy odroślowe narastające na miejsca cięć konarów.

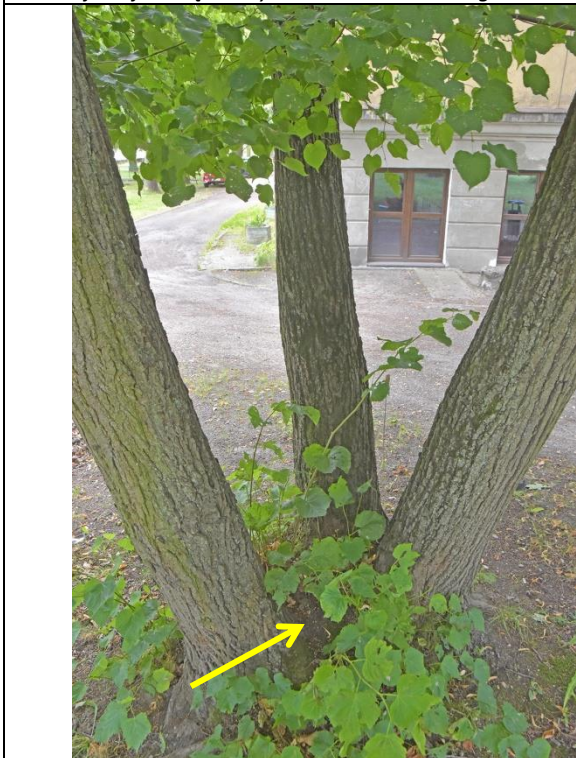
Fot. 29.3. Lipa europejska nr inw. 125, Zespół Szkół nr 3 im. Mikołaja Reja w Kędzierzynie-Koźlu. Materia organiczna między pniami.

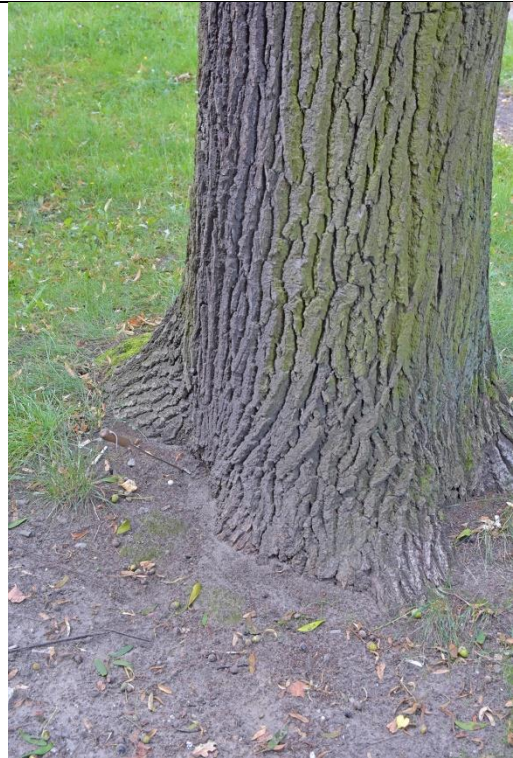
Fot. 30.2. Dąb szypułkowy nr inw. 134, Zespół Szkół nr 3 im. Mikołaja Reja w Kędzierzynie-Koźlu. Rozkład w szyi korzeniowej.

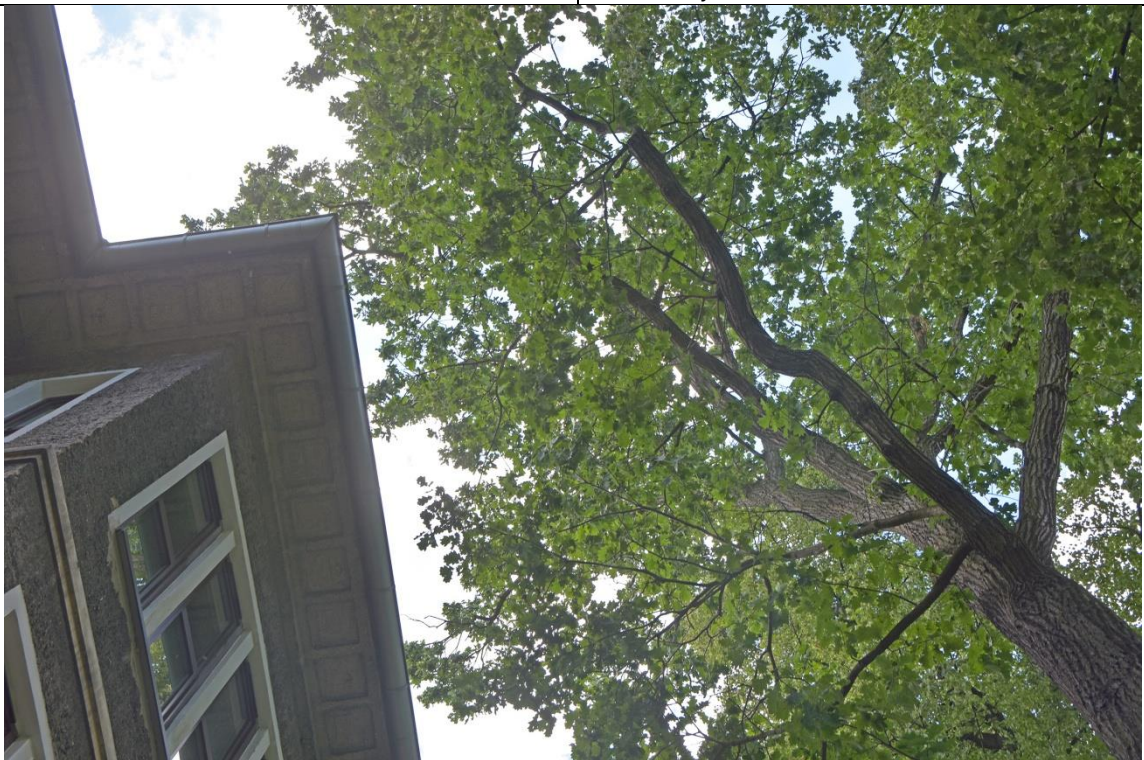
Fot. 30.3. Dąb szypułkowy nr inw. 134, Zespół Szkół nr 3 im. Mikołaja Reja w Kędzierzynie-Koźlu. Korona wychodząca nad dach budynku.

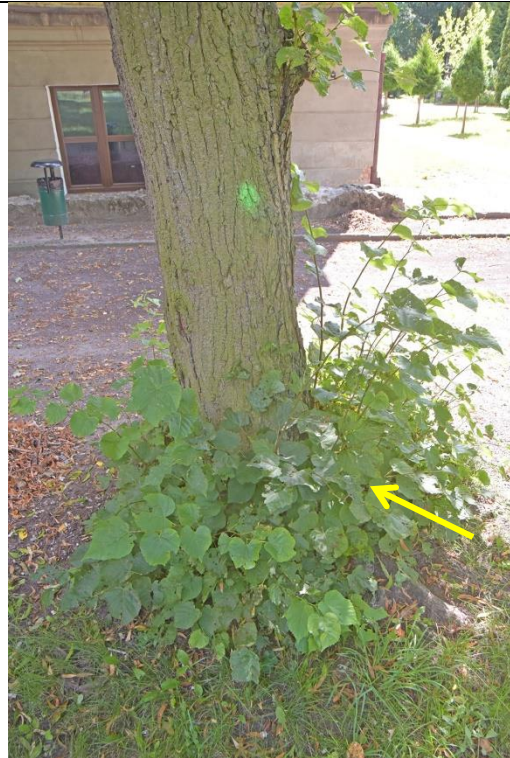
Fot. 31.2. Lipa holenderska nr inw. 138, Zespół Szkół nr 3 im. Mikołaja Reja w Kędzierzynie-Koźlu. Pędy odroślowe w odziomku.

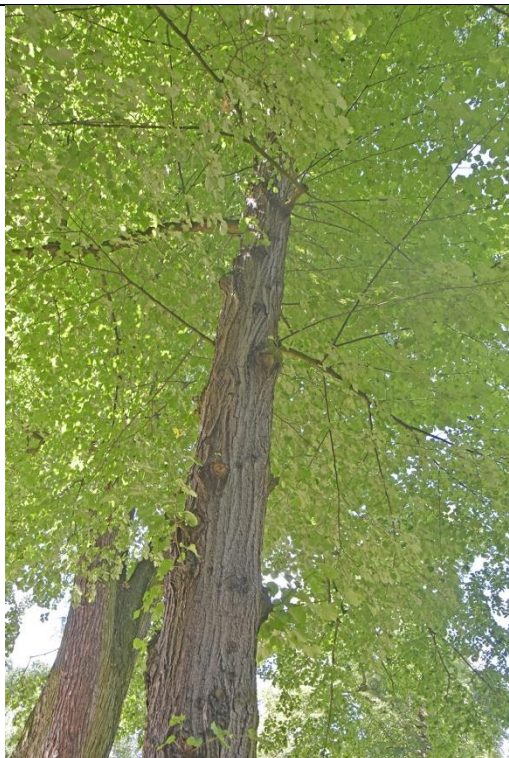
Fot. 31.3. Lipa holenderska nr inw. 138, Zespół Szkół nr 3 im. Mikołaja Reja w Kędzierzynie-Koźlu. Ślady po cięciach podkrzesujących.

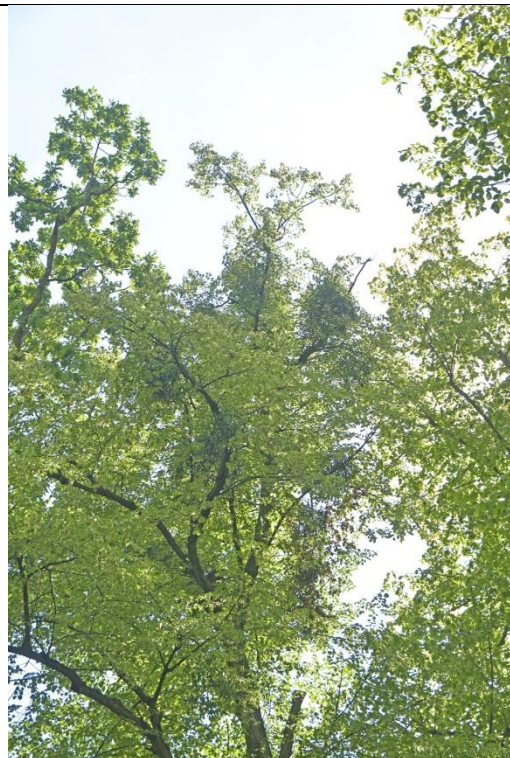
Fot. 31.4. Lipa holenderska nr inw. 138, Zespół Szkół nr 3 im. Mikołaja Reja w Kędzierzynie-Koźlu. Jemioła w koronie.

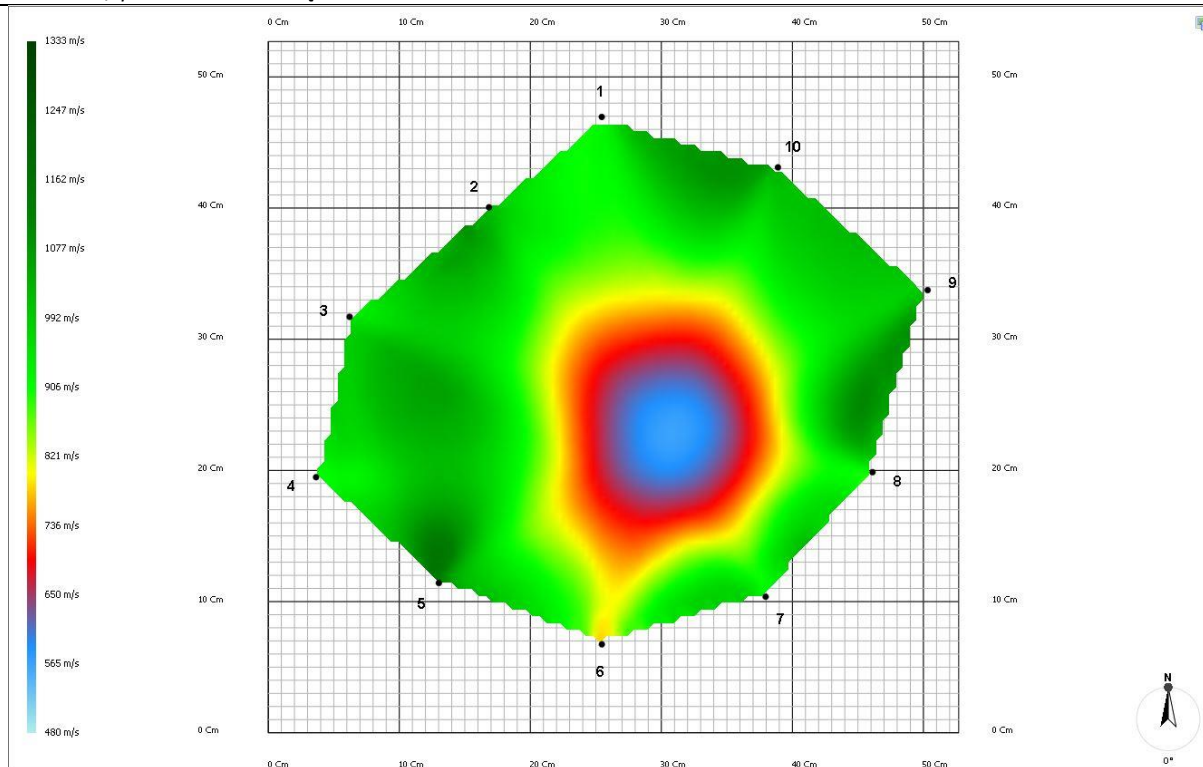
Ocena kondycji (witalność)	Dobra, 2 w skali Roloffa
Gatunki chronione	Nie stwierdzono
Ocena i opis stanu zdrowotnego drzewa Opis uszkodzeń Choroby i szkodniki	W odziomku pędy odroślowe. Pień z rozkładem wewnętrznym, potwierdzonym w badaniu tomografem. Na pniu ślady po cięciach podkrzesujących. Korona po cięciach, podkrzesana do wysokości ok. 5m, w znacznej części odroślowa. W koronie kilkanaście stanowisk jemioły, susz na poziomie około 5%.
Zabiegi przeprowadzone w poprzednich latach/ wpływ na stan drzewa obecnie	Na skutek wykonanych cięć drzewo wytworzyło liczne reiteraty. Cięć nie ponawiano w kolejnych latach, czego konsekwencją może być wyłamywanie się fragmentów korony lub całego drzewa. Niekorzystne dla statyki drzewa było również podkrzesanie korony (podniesiono w ten sposób główny punkt naporu wiatru), co z kolei zwiększa siły oddziałujące na pień.
Wynik badania instrumentalnego – tomograf	Badanie wykonano na wysokościach 45 i 135cm. Badanie wykazało rozszerzający się ku górze rozkład, który obejmuje na wys. 45 cm – 24% przekroju, a na wys. 135 cm – 26%. Obliczony w programie ArborSonic 3D współczynnik bezpieczeństwa wynosi 72% przy wymaganych 150%, co oznacza wysokie ryzyko złamania pnia.

Rys. 31.1. Lipa holenderska nr inw. 138, Zespół Szkół nr 3 im. Mikołaja Reja w Kędzierzynie-Koźlu. Obraz wnętrza pnia w badaniu tomografem na wys. 45cm.

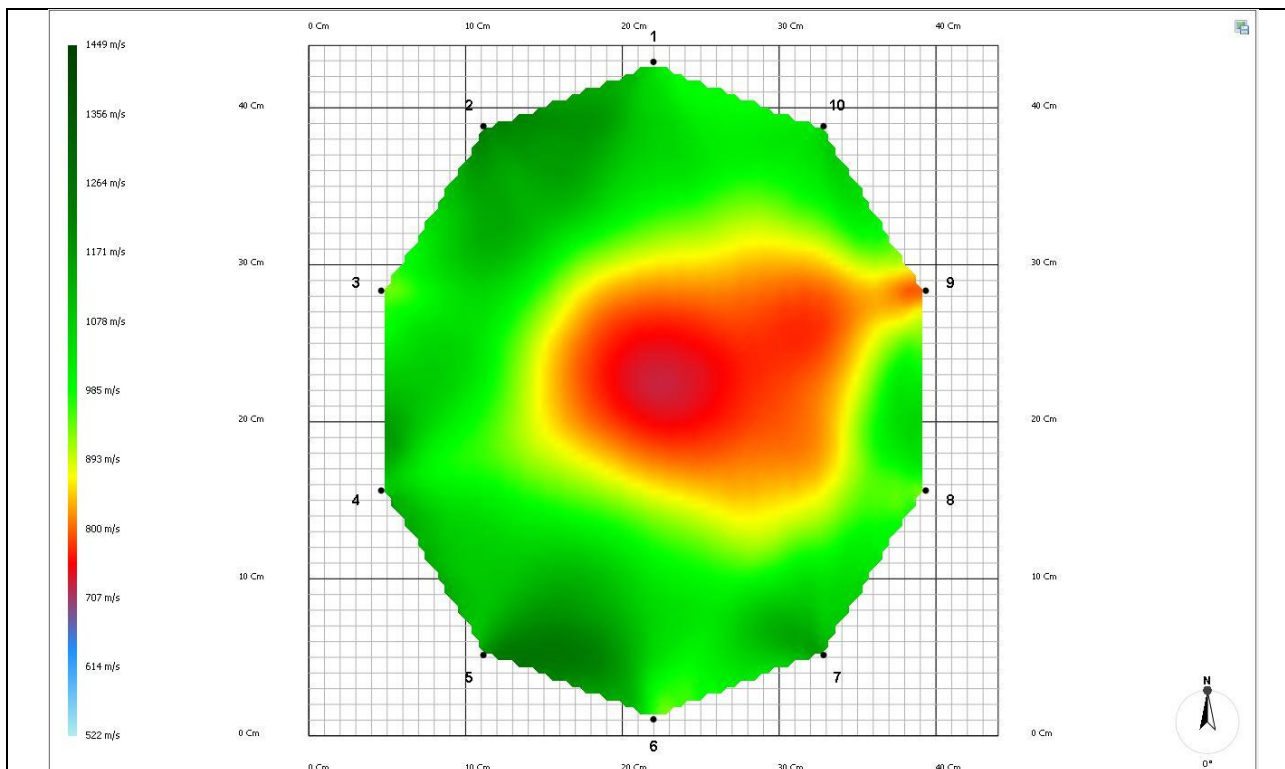
Rys. 31.2. Lipa holenderska nr inw. 138, Zespół Szkół nr 3 im. Mikołaja Reja w Kędzierzynie-Koźlu. Obraz wnętrza pnia w badaniu tomografem na wys. 135 cm.

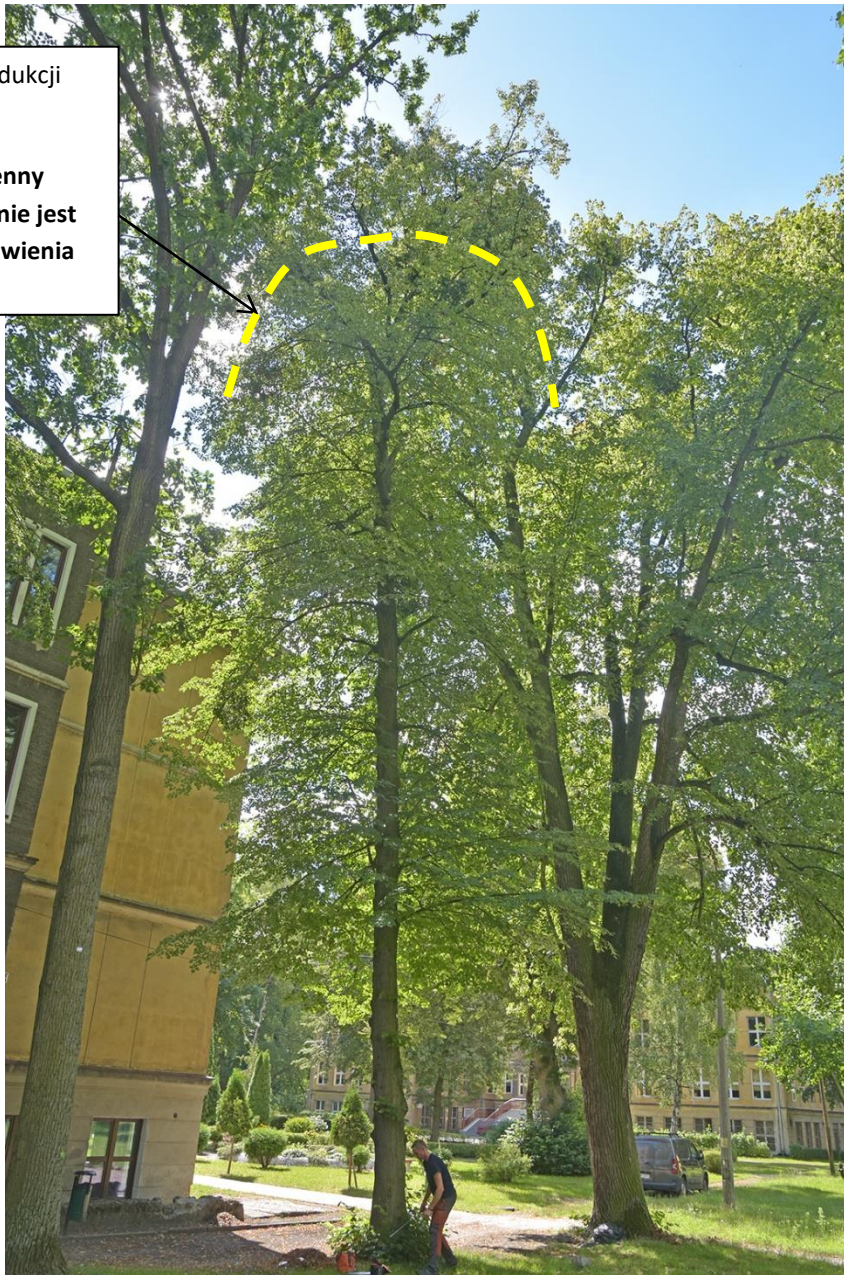
Rys. 31.6. Przybliżona wysokość redukcji – żółta linia

- **Cięcia pielęgnacyjne i strukturalne**: usunąć susz i ewentualne gałęzie o osłabionej stabilności.
- Usuwać odrosty z szyi korzeniowej.
- W kolejnych latach utrzymywać ograniczoną koronę drzewa. Nawroty cięć co 3- 4 lata. Usuwać regularnie susz.

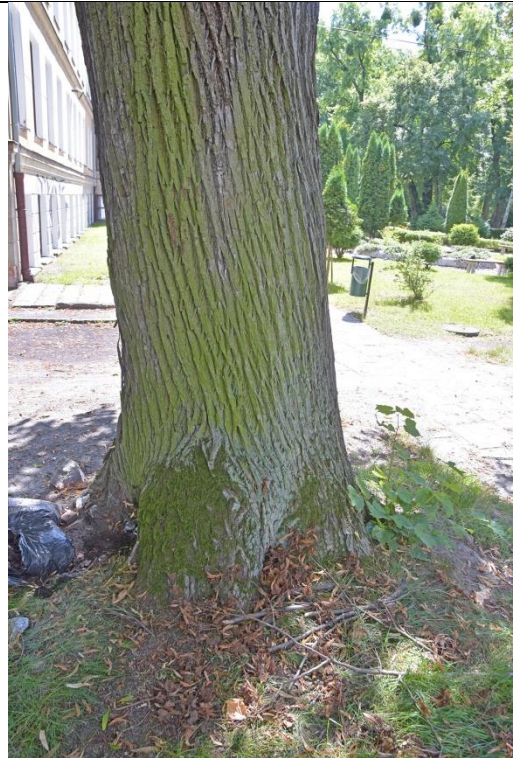
Fot. 32.2. Lipa holenderska nr inw. 139, Zespół Szkół nr 3 im. Mikołaja Reja w Kędzierzynie-Koźlu. Ograniczenie gruntu.
