**Ekspertyza w zakresie oceny stanu i statyki 43 drzew
z zastosowaniem oceny wizualnej, próby
obciążeniowej, rezystografu i tomografu sonicznego**

Drzewa znajdujące się na terenie parku zabytkowego na działce 371/9
będącej w użytkowaniu Zespołu Szkół Nr 3
im. Mikołaja Reja w Kędzierzynie-Koźlu

Sierpień 2022

Autor opracowania: EKO-TREK Jerzy Stolarczyk

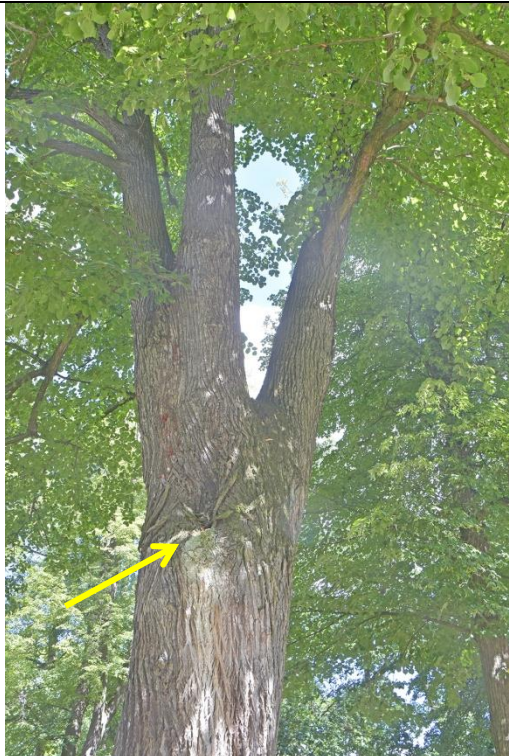
Fot. 32.3. Lipa holenderska nr inw. 139, Zespół Szkół nr 3 im. Mikołaja Reja w Kędzierzynie-Koźlu. Zarośnięte miejsce po utraconym konarze.

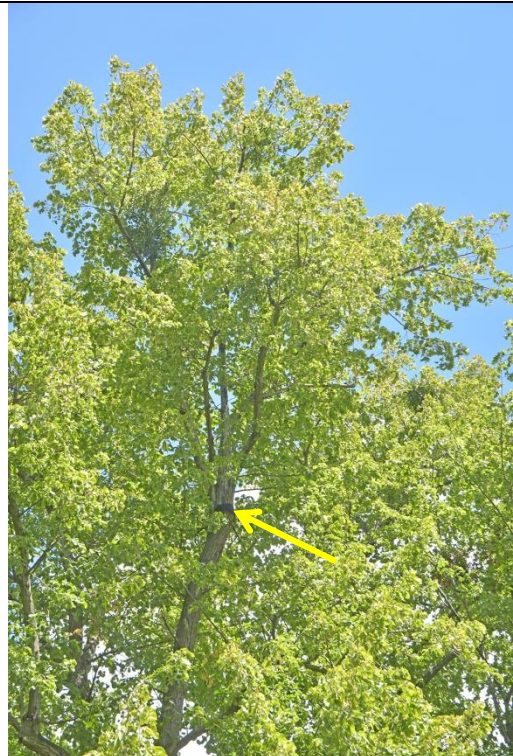
Fot. 32.4. Lipa holenderska nr inw. 139, Zespół Szkół nr 3 im. Mikołaja Reja w Kędzierzynie-Koźlu. Złożone wiązanie (zaznaczone strzałką) i ogniska jemoiły.

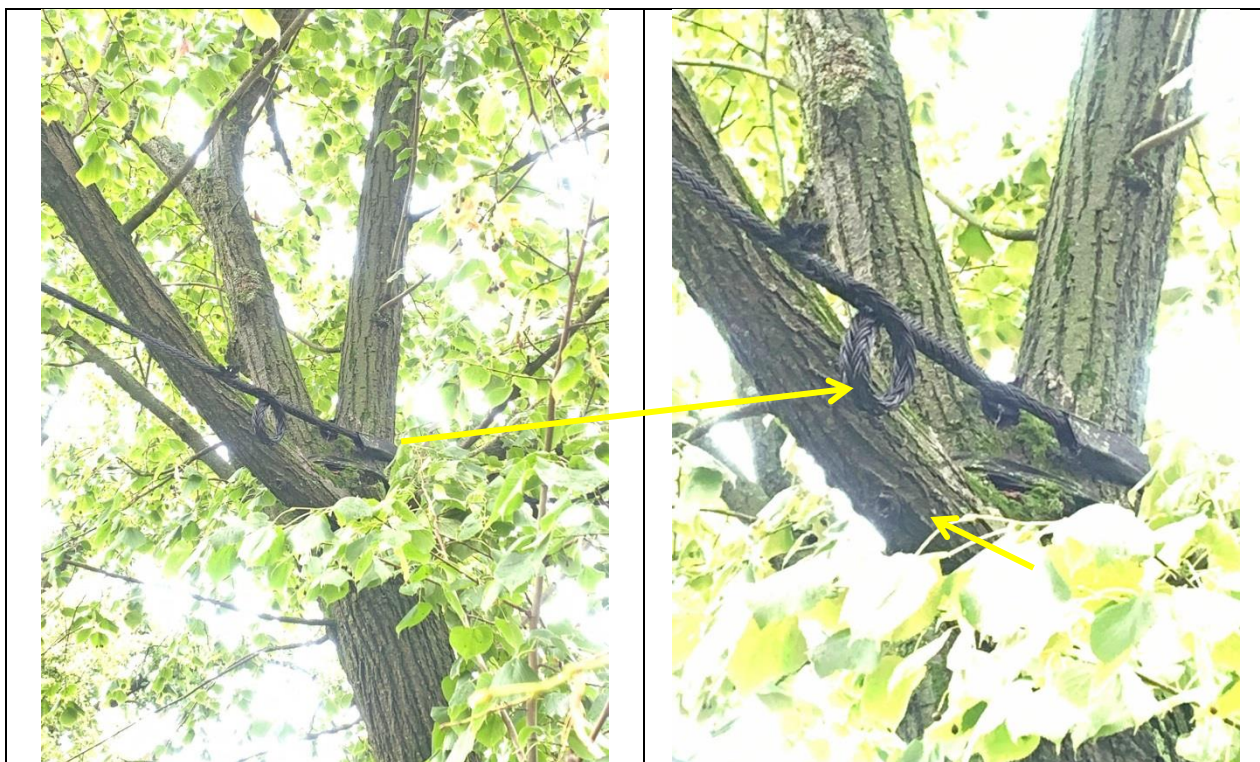
Fot. 32.5, 32.6. Lipa holenderska nr inw. 139, Zespół Szkół nr 3 im. Mikołaja Reja w Kędzierzynie-Koźlu. Stan wiązań – widoczne napięcie liny i wrastające w pnie opaski.

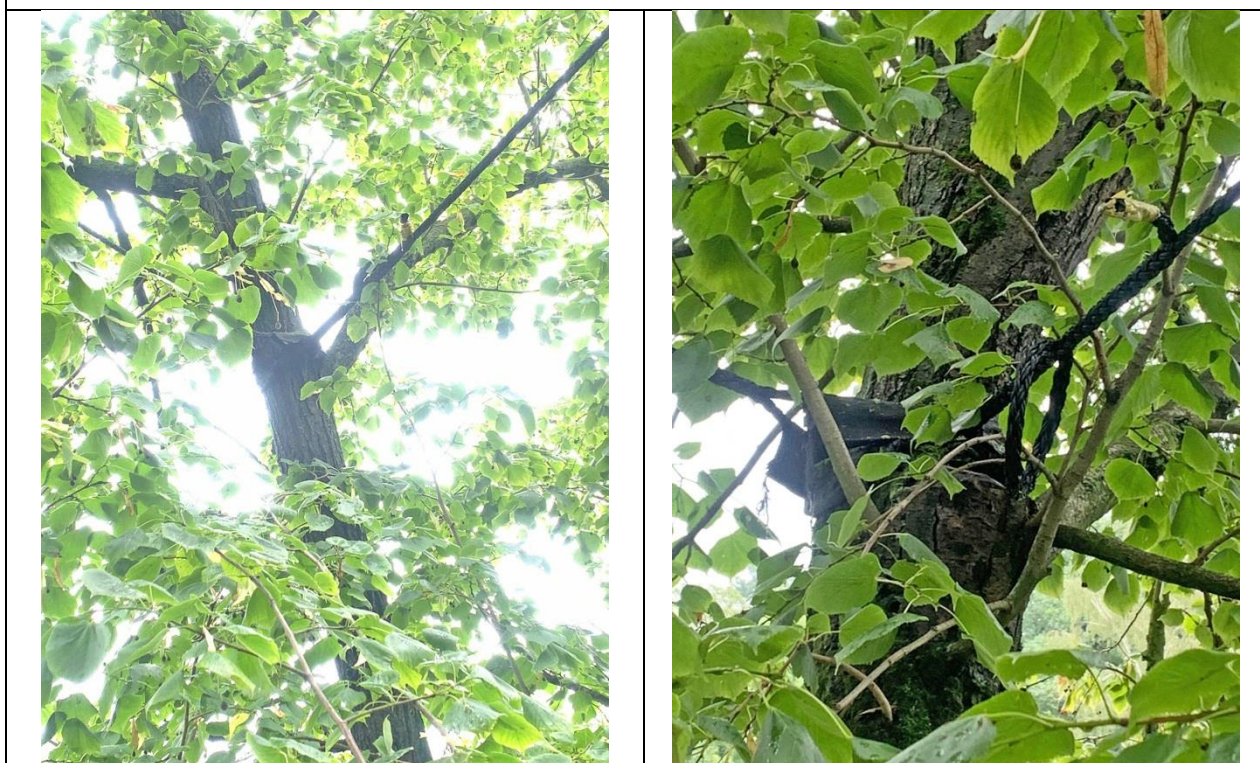
Fot. 32.7., 32.8 Lipa holenderska nr inw. 139, Zespół Szkół nr 3 im. Mikołaja Reja w Kędzierzynie-Koźlu. Wiązania w koronie drzewa.

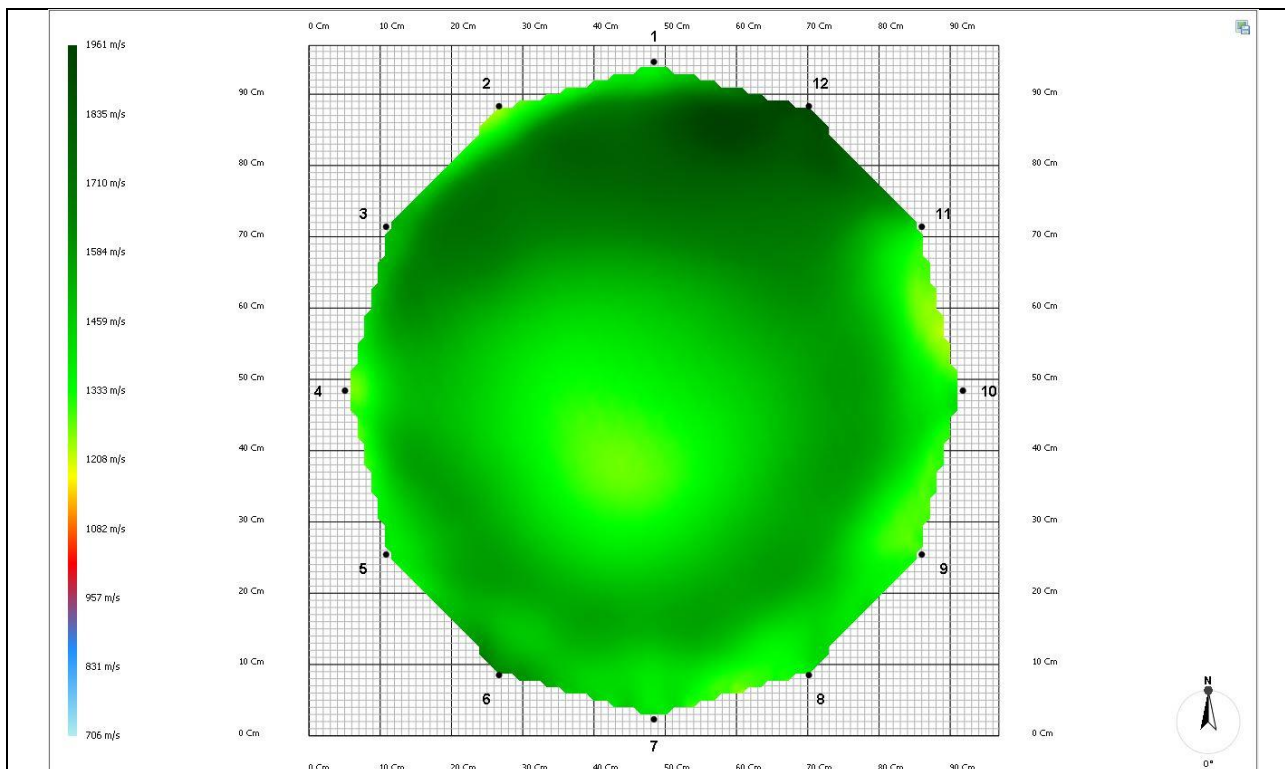
Rys. 32.1. Lipa holenderska nr inw. 139, Zespół Szkół nr 3 im. Mikołaja Reja w Kędzierzynie-Koźlu. Obraz wnętrza pnia w badaniu tomografem na wys. 80cm.

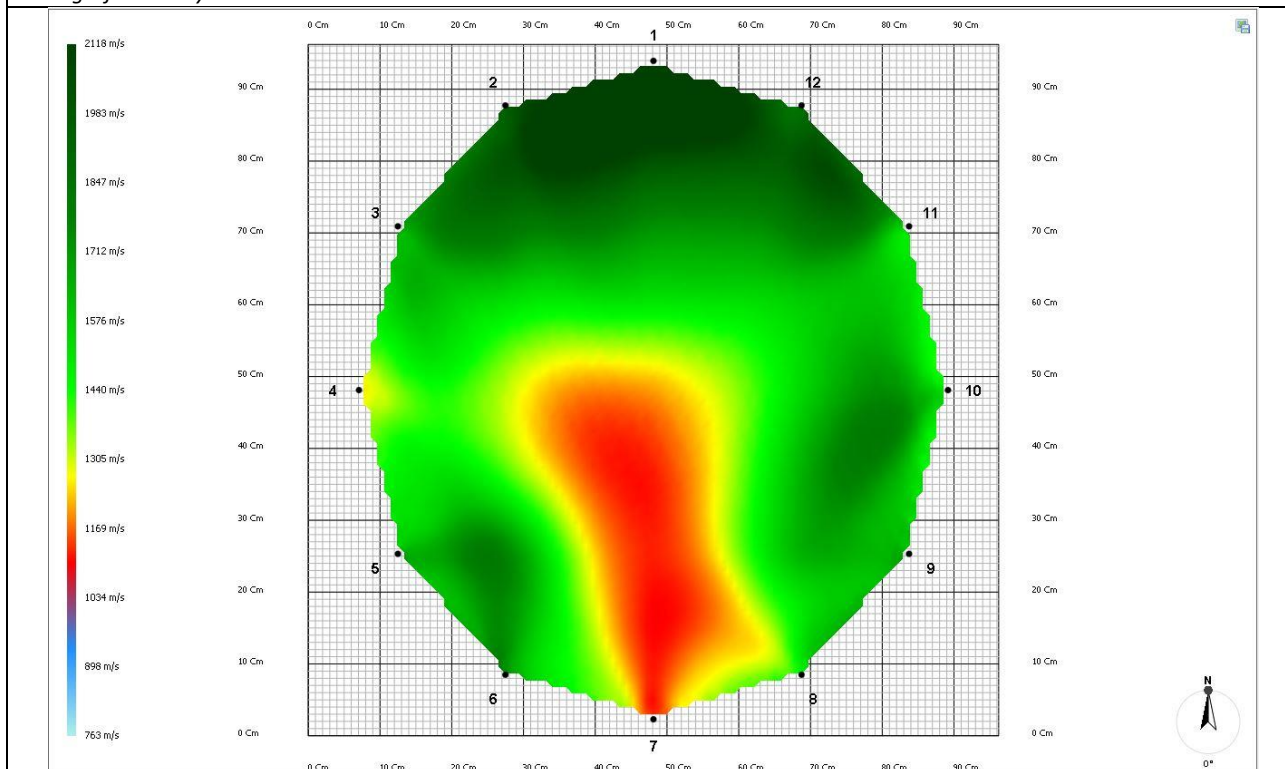
Rys. 32.2. Lipa holenderska nr inw. 139, Zespół Szkół nr 3 im. Mikołaja Reja w Kędzierzynie-Koźlu. Obraz wnętrza pnia w badaniu tomografem na wys. 145cm.

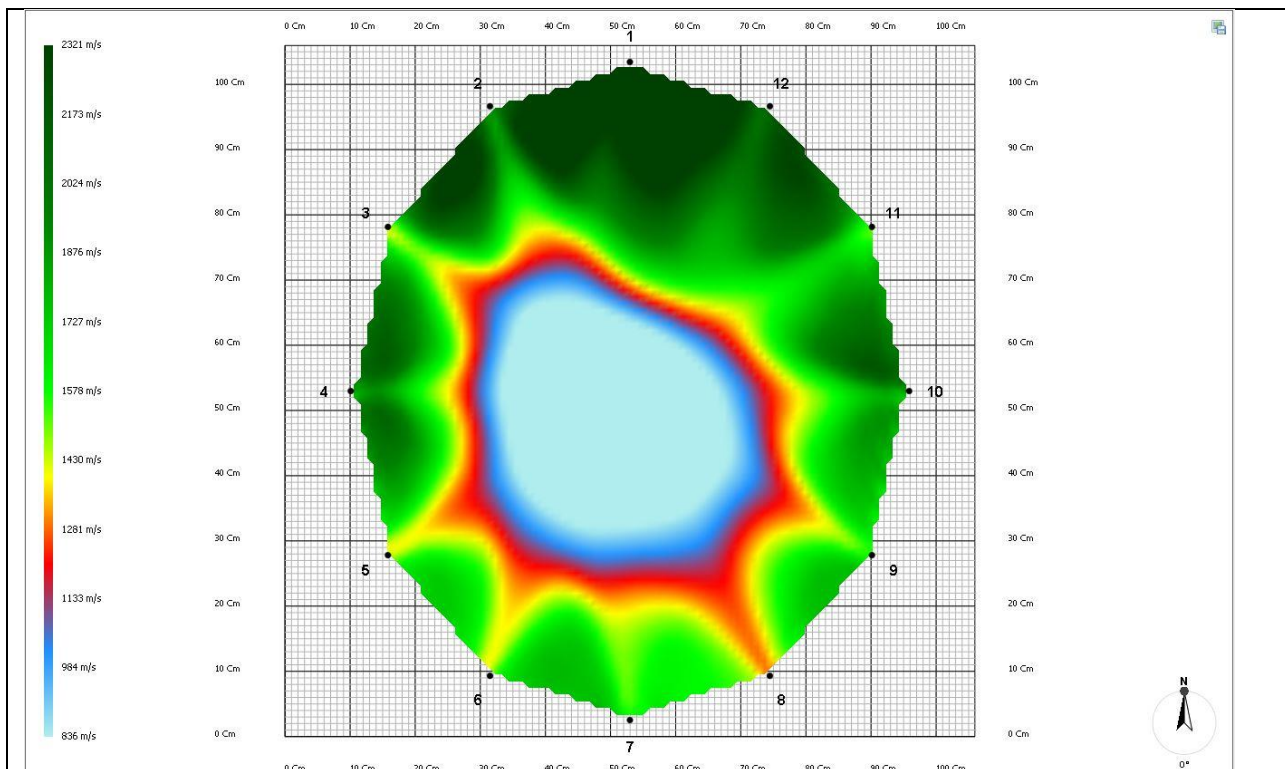
Rys. 32.3. Lipa holenderska nr inw. 139, Zespół Szkół nr 3 im. Mikołaja Reja w Kędzierzynie-Koźlu. Obraz wnętrza pnia w badaniu tomografem na wys. 200cm.

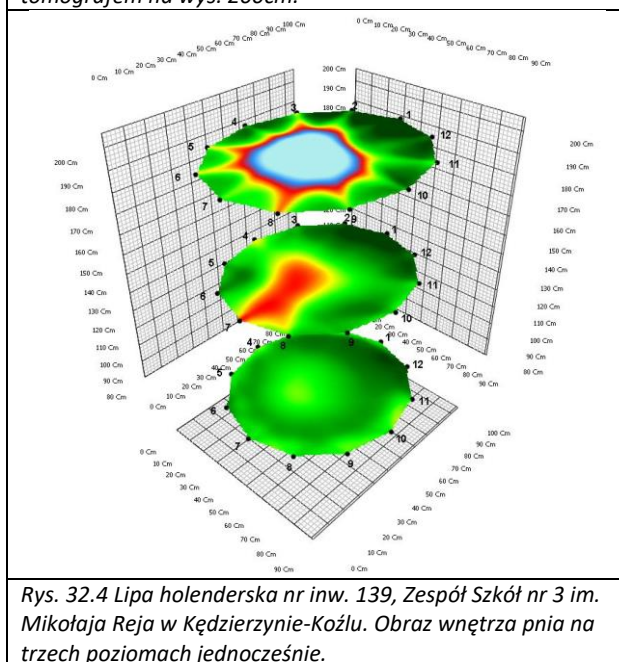
Rys. 32.4 Lipa holenderska nr inw. 139, Zespół Szkół nr 3 im. Mikołaja Reja w Kędzierzynie-Koźlu. Obraz wnętrza pnia na trzech poziomach jednocześnie.

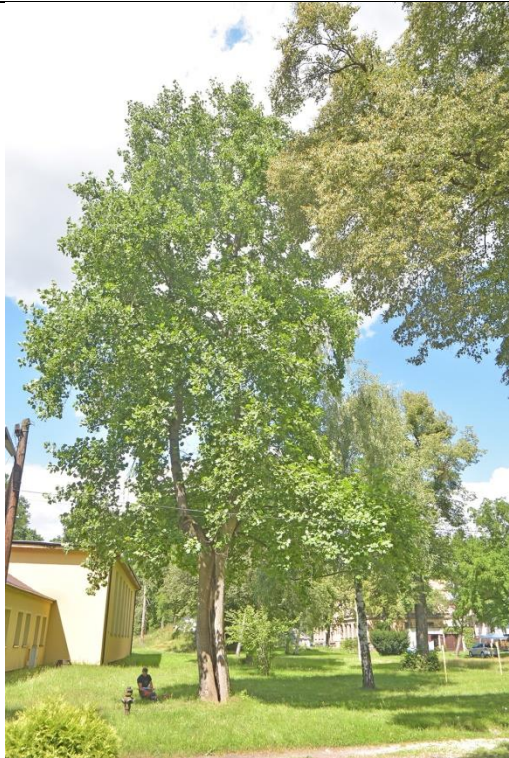
Wysokość:	23 m	Obwód (na wys. 130 cm):	246 cm	Obwód (na wys. 100 cm):	252 cm	Średnica korony	12,5x9 m	Podstawa korony	3,0 m	Sylwetka korony	eliptyczna
Wysokość:	23 m												
Obwód (na wys. 130 cm):	246 cm												
Obwód (na wys. 100 cm):	252 cm												
Średnica korony	12,5x9 m												
Podstawa korony	3,0 m												
Sylwetka korony	eliptyczna												
Określenie wieku drzewa	Drzewo dojrzałe (wiek ok. 100 lat)												
Opis ogólny drzewa	Drzewo o naturalnym pokroju, eliptycznej koronie rosnące na terenie zieleni między budynkami. Drzewo o wartości społecznej, przyrodniczej i krajobrazowej, element układu zieleni wysokiej.												
Obiekty w zasięgu drzewa:	Budynki, ciągi komunikacji pieszej i samochodowej, inne nasadzenia, elementy małej architektury (kosze na śmieci, latarnie), linie napowietrzne.												
Warunki wzrostu drzewa, lokalizacja, grunt dostępny korzeniom	Grunt nieznacznie ograniczony z 1 strony. Pod drzewem trawnik.												
Ocena kondycji (witalność)	Dobra, 2 w skali Roloffa												
Gatunki chronione	Nie stwierdzono												
Ocena i opis stanu zdrowotnego drzewa	Od strony SE rozległy ubytek z wypróchnieniem po wyłamany przewodniku od odziomka do wysokości 4m. Ubytek o szerokości 25cm i głębokości 50cm. Widoczne oznaki wzmacniania – szerokie przyrosty kalusa do wewnątrz ubytku. W ubytku ślady zwęglenia. Grubość ścianki 12-15cm. Rozwidlenie na wysokości 4,2m na dwa przewodniki.												
Opis uszkodzeń	Korona odroślowa, po cięciach. Osłuchowo nasady głównych przewodników bez rozkładu. Korona drzewa wyrasta na osłabionym ubytkiem i rozkładem przewodniku. Z tego względu między dwoma głównymi przewodnikami, na wysokości 15,5m założono wiązanie elastyczne Cobra 4t, brak oznaczenie roku montażu. Wiązanie luźne. Korona koliduje z siecią napowietrzną. Widoczne zamarte pojedyncze gałęzie, udział suszu do 5%.												
Choroby i szkodniki													
Zabiegi przeprowadzone w poprzednich latach/ wpływ na stan drzewa obecnie	Korona po drobnych cięciach. W kronie założono wiązanie w celu wzmocnienia tworzących się powyżej ubytku przewodników.												
Wynik badania instrumentalnego – statyczna próba obciążeniowa	Drzewo przy obecnych parametrach nie spełnia wymagania modelu w zakresie stabilności w gruncie, wykazuje natomiast odporność na złamanie pnia dla wiatru o sile 12 Bft. <ul style="list-style-type: none"> • Współczynnik bezpieczeństwa stabilności drzewa w gruncie: SF=130% (przy zalecanym w modelu minimum 150%). • Współczynnik bezpieczeństwa dla odporności na złamanie pnia SF=190% (przy zalecanym minimum 150%) 												
Ocena stopnia zagrożenia dla ludzi i mienia w otoczeniu drzewa, ocena statyki	Wysokie ryzyko związane z możliwością wywrotu drzewa, a także wyłamywania się fragmentów korony (osłabiona rozkładem i ubytkiem nasada korony).

Fot. 33.1. Tulipanowiec amerykański nr inw. 143, Zespół Szkół nr 3 im. Mikołaja Reja w Kędzierzynie-Koźlu. Widok całego drzewa.

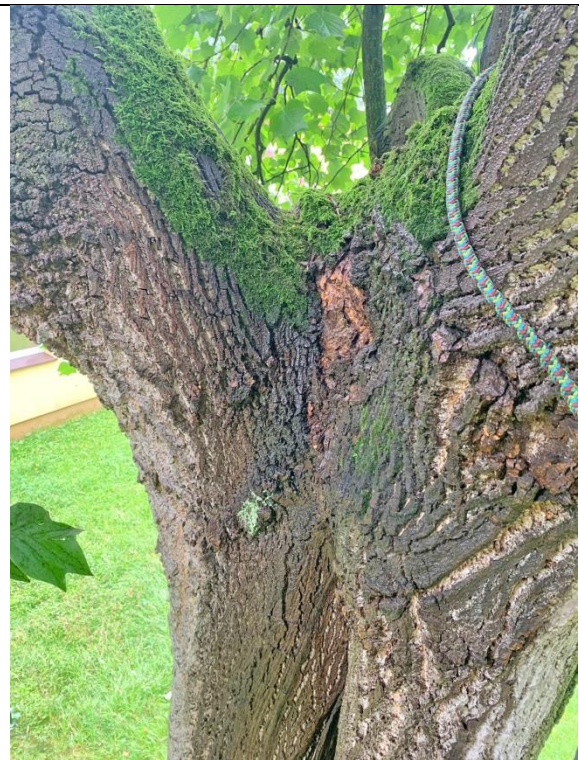
Fot. 33.4. Tulipanowiec amerykański nr inw. 143, Zespół Szkół nr 3 im. Mikołaja Reja w Kędzierzynie-Koźlu. Nasada jednego z przewodników.

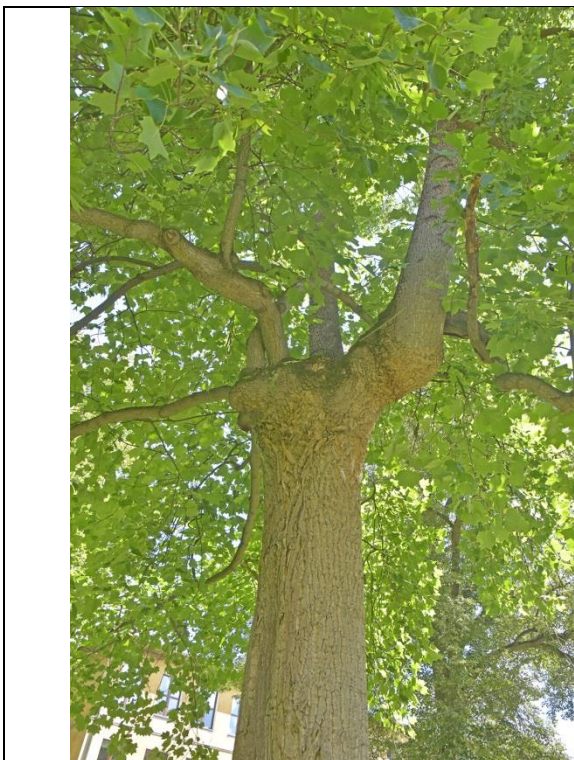
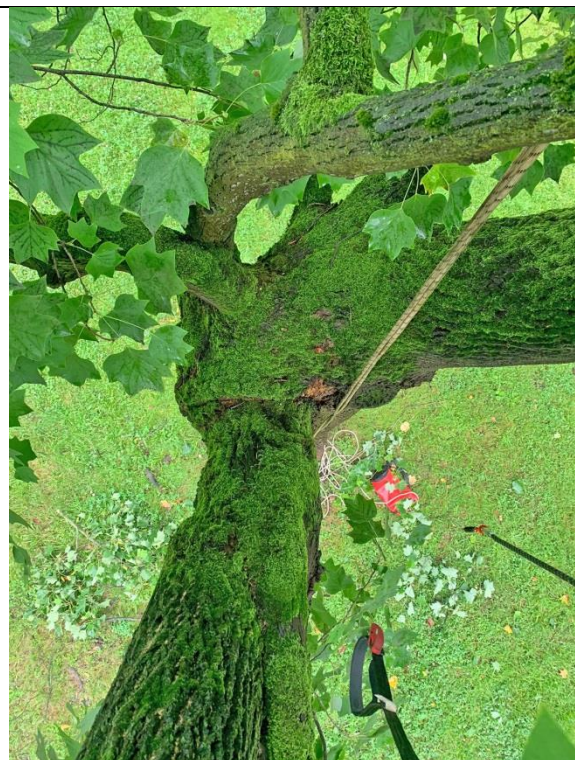
Fot. 33.5. Tulipanowiec amerykański nr inw. 143, Zespół Szkół nr 3 im. Mikołaja Reja w Kędzierzynie-Koźlu. Miejsce tworzenia się koron – widok z poziomu gruntu.

Fot. 33.6. Tulipanowiec amerykański nr inw. 143, Zespół Szkół nr 3 im. Mikołaja Reja w Kędzierzynie-Koźlu. Miejsce tworzenia się koron – widok z korony.

- Pień ze znacznym ubytkiem, sięgającym miejsca formowania się korony. Drzewo podatne na boczne podmuchy wiatru i skręt pnia.
- Osłabiona statyka: badanie statyki próbą obciążeniową wykazało obecnie niewystarczającą stabilność drzewa w gruncie.
- Czynniki klimatyczne: możliwy negatywny wpływ na drzewo czynników klimatycznych (tj. susza).

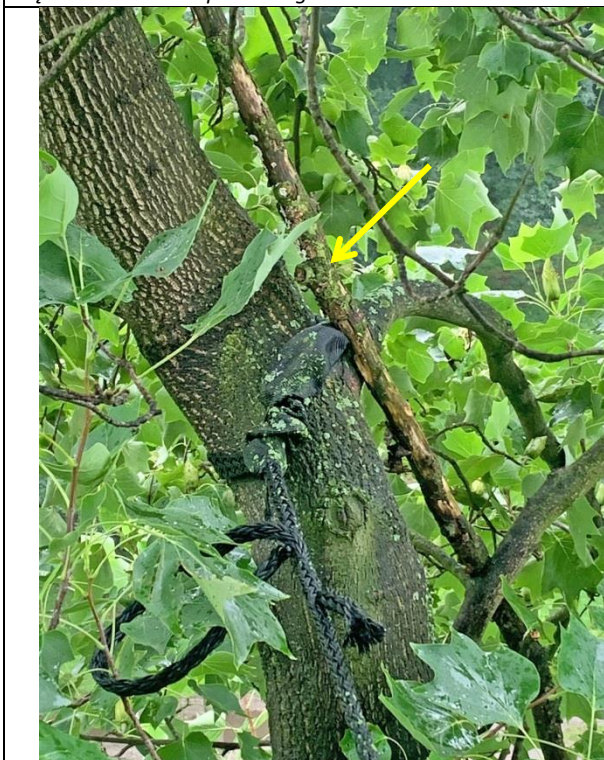
Fot. 33.7. Tulipanowiec amerykański nr inw. 143, Zespół Szkół nr 3 im. Mikołaja Reja w Kędzierzynie-Koźlu. Wieszak ocierający o opaskę wiązania.

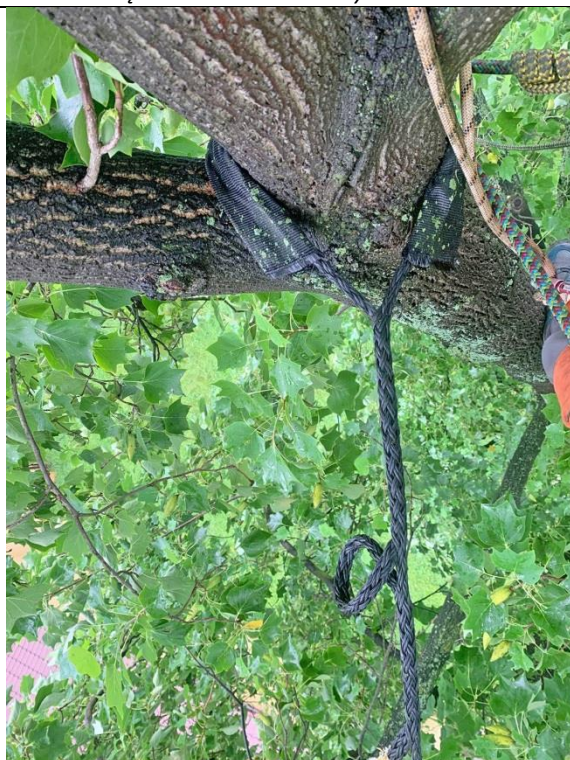
Fot. 33.8. Tulipanowiec amerykański nr inw. 143, Zespół Szkół nr 3 im. Mikołaja Reja w Kędzierzynie-Koźlu. Stan wiązania – brak oznaczenia roku montażu.

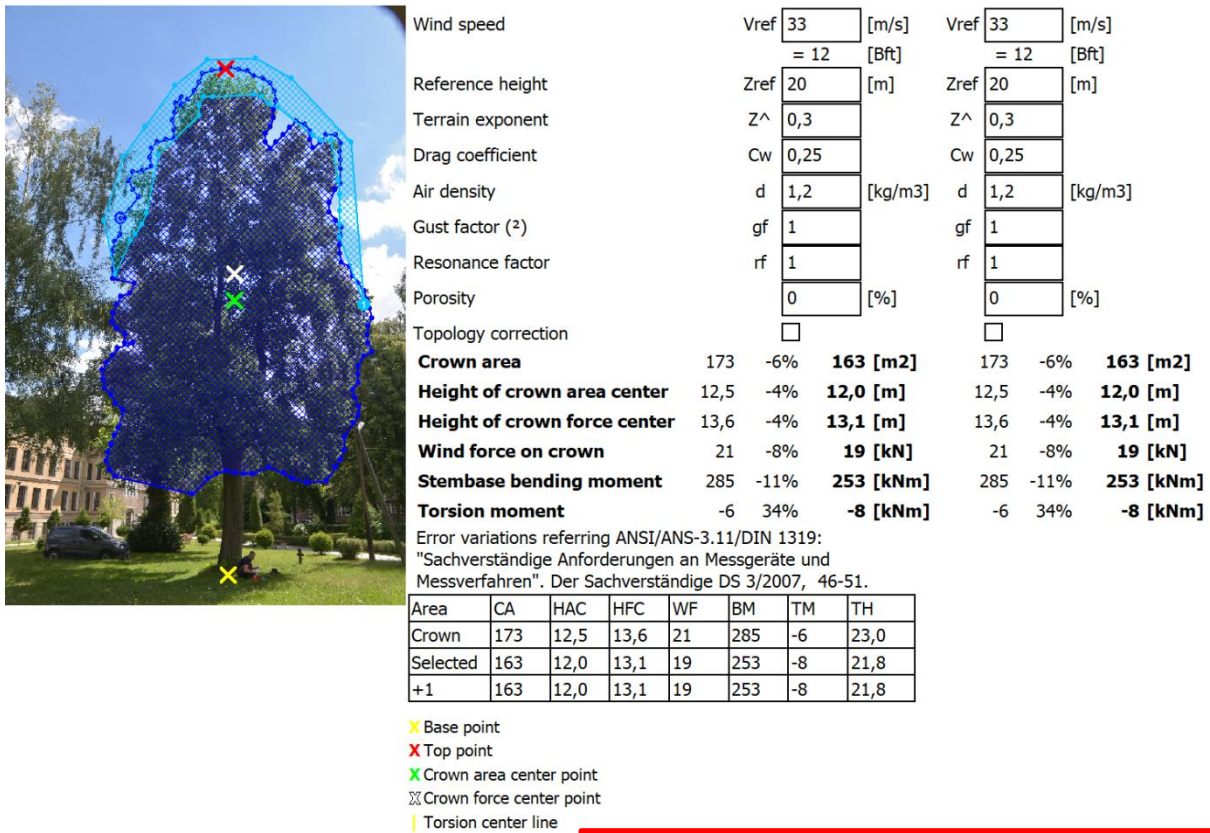
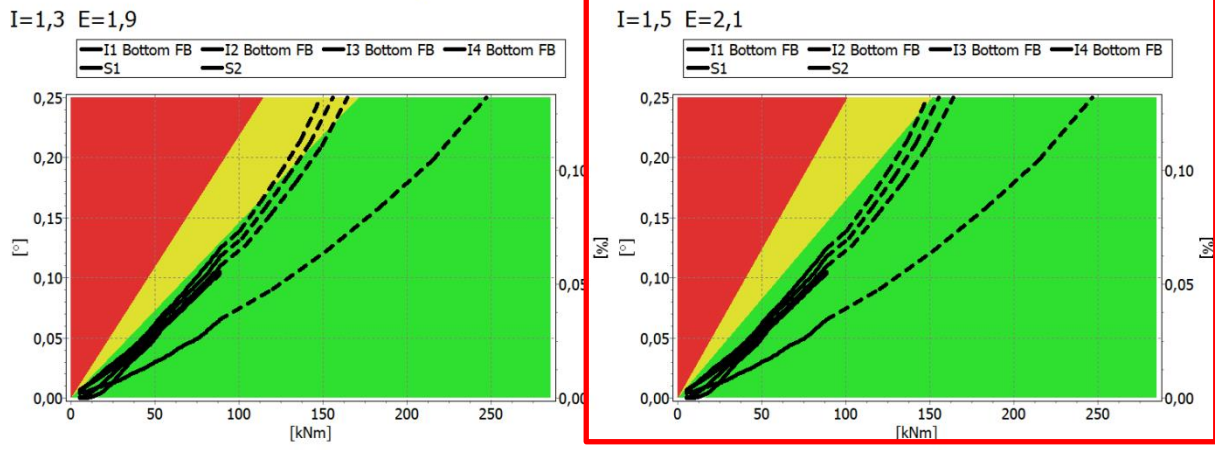
- Współczynniki bezpieczeństwa dla inklinometrów świadczą o **niewystarczającej stabilności drzewa w gruncie: SF = 130% (przy zalecanym w modelu minimum 150%).**

- Współczynnik bezpieczeństwa elastometrów uzyskał wartości **SF=190%** przy zalecanych minimum 150%, co oznacza wystarczającą odporność na złamanie pnia w badanym odcinku.

Rys. 33.1. Tulipanowiec amerykański nr inw. 143, Zespół Szkół nr 3 im. Mikołaja Reja w Kędzierzynie-Koźlu. Raport z próby obciążeniowej. W ramce zaznaczono współczynniki bezpieczeństwa po proponowanych cięciach.

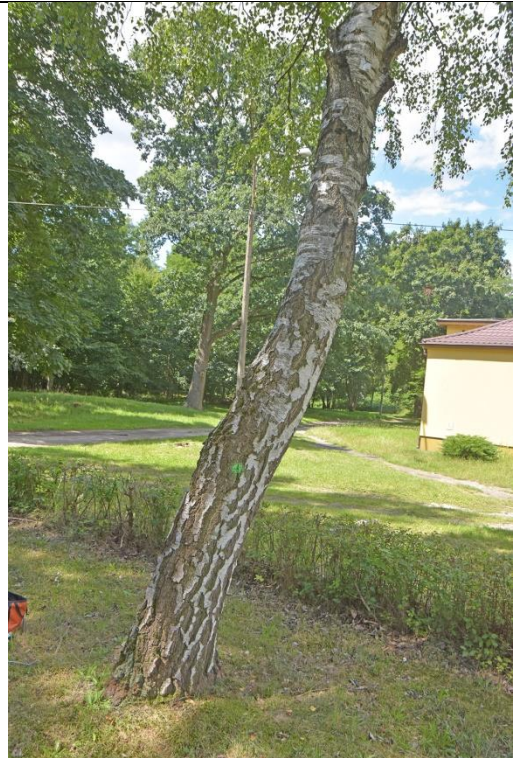
Fot. 34.2. Brzoza brodawkowata nr inw. 172, Zespół Szkół nr 3 im. Mikołaja Reja w Kędzierzynie-Koźlu. Pochylenie pnia.

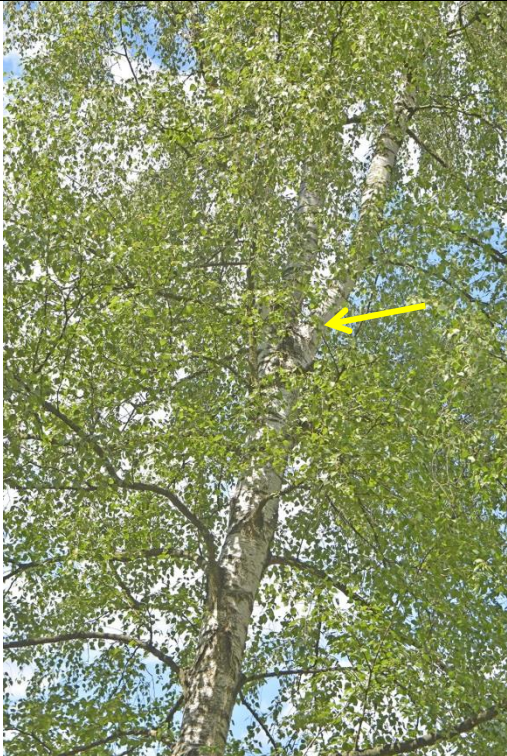
Fot. 34.3. Brzoza brodawkowata nr inw. 172, Zespół Szkół nr 3 im. Mikołaja Reja w Kędzierzynie-Koźlu. Rozwidlenie w koronie – bez oznak osłabienia.

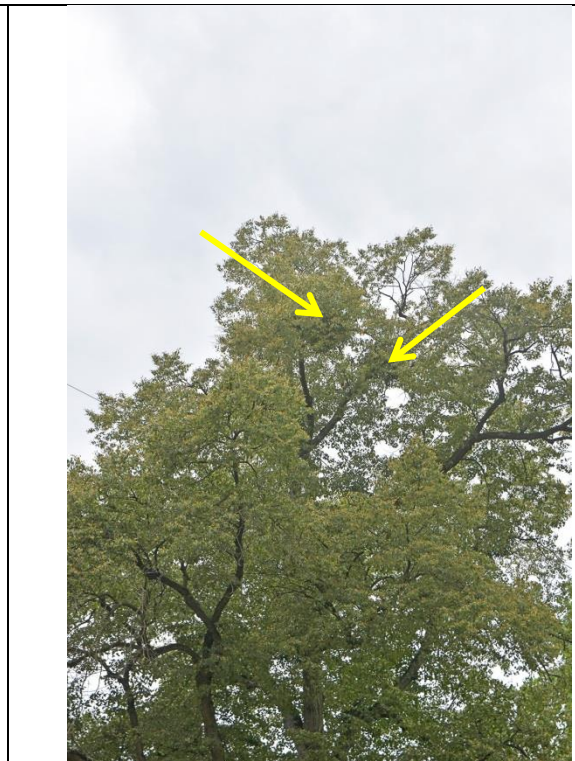
Fot.35. 6. Lipa holenderska nr inw. 173, Zespół Szkół nr 3 im. Mikołaja Reja w Kędzierzynie-Koźlu. Jemiota w koronie.

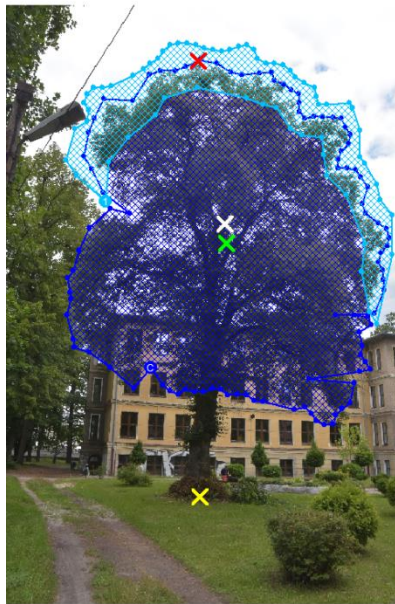
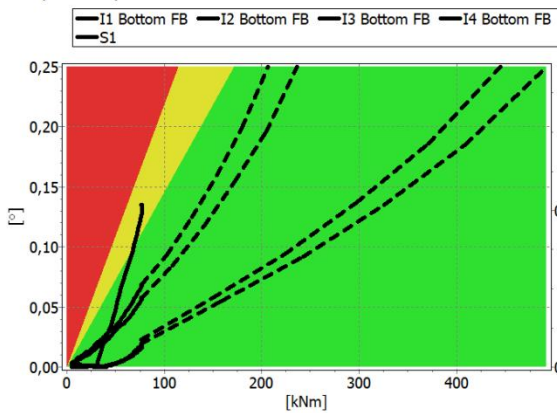
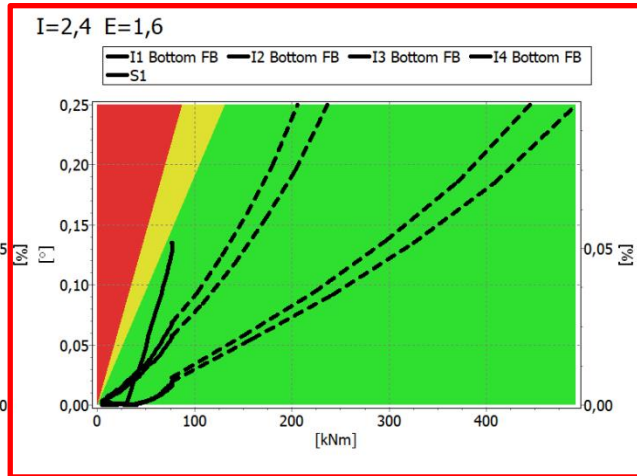
- Współczynniki bezpieczeństwa dla inklinometrów świadczą o **wystarczającej stabilności drzewa w gruncie: SF = 180% (przy zalecanym w modelu minimum 150%).**
- Współczynnik bezpieczeństwa elastometrów uzyskał wartości **SF=120%** przy zalecanym minimum 150%, **co oznacza niewystarczającą odporność na złamanie pnia w badanym odcinku.**

Rys. 35.6. Lipa holenderska nr inw. 173, Zespół Szkół nr 3 im. Mikołaja Reja w Kędzierzynie-Koźlu. Raport z próby obciążeniowej. W ramce zaznaczono współczynniki bezpieczeństwa po proponowanych cięciach.

- Niewystarczająca odporność na złamanie pnia: badanie próbą obciążeniową wykazało obecnie niewystarczającą wytrzymałość na złamanie pnia. Z uwagi na znaczny ubytek pnia drzewo podatne jest również na podmuchy boczne powodujące skrzywienie pnia.
- Wykonane podkrzesanie korony: zabieg ten spowodował powstanie znacznych ran z ubytkami w miejscach cięć, naraził drzewo na duży wydatek energetyczny. Podniesiono również główny punkt naporu wiatru co nie jest korzystne dla statyki drzewa.
- Ogólne osłabienie kondycji zdrowotnej drzewa – zamieranie wierzchołków, pojedynczych gałęzi z wnętrza korony.
- Rozwój jemioli.
- Czynniki klimatyczne: możliwy negatywny wpływ na drzewo czynników klimatycznych (tj. susza).

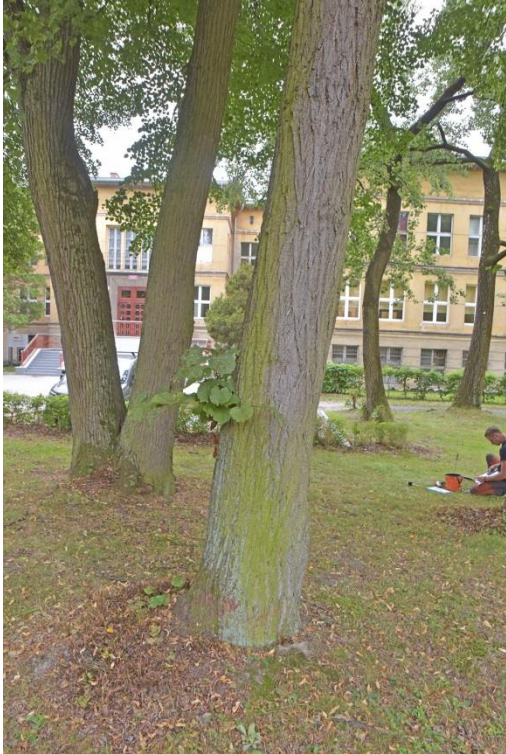
<p><i>Fot. 36.1. Lipa holenderska 174, Zespół Szkół nr 3 im. Mikołaja Reja w Kędzierzynie-Koźlu. Widok całego drzewa.</i></p>	<p><i>Fot. 36.2. Lipa holenderska 174, Zespół Szkół nr 3 im. Mikołaja Reja w Kędzierzynie-Koźlu. Odziomek i pień drzewa – bez widocznych oznak osłabienia.</i></p>

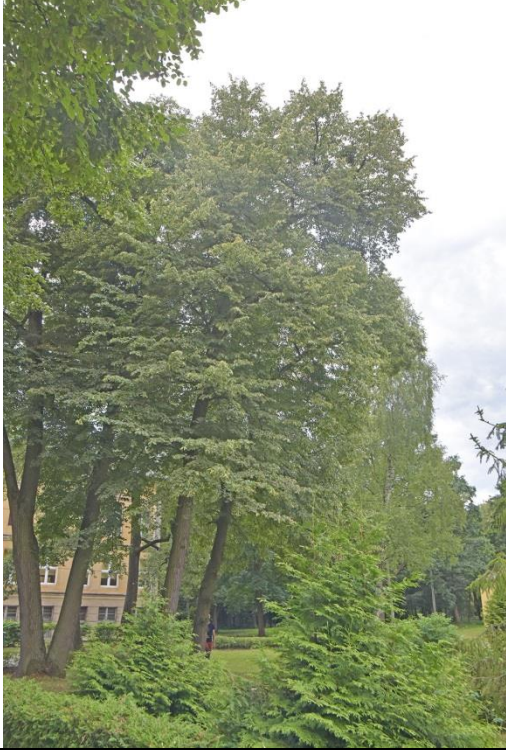
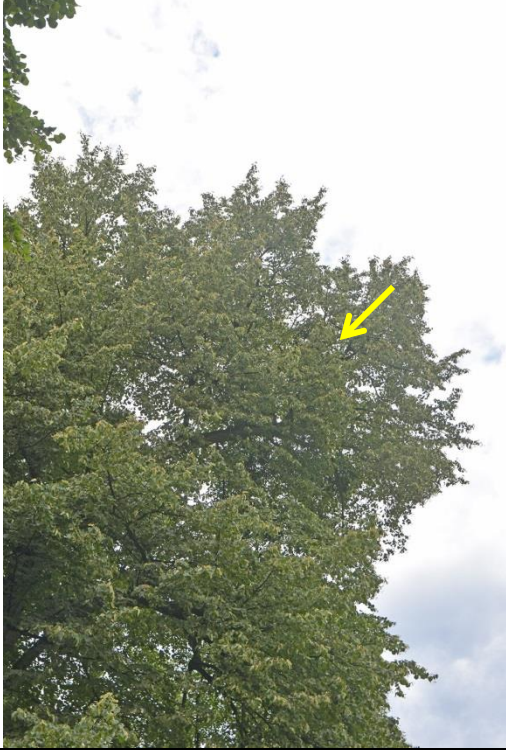
<p><i>Fot. 36. 3. Lipa holenderska 174, Zespół Szkół nr 3 im. Mikołaja Reja w Kędzierzynie-Koźlu. Korona rośnie pod okapem sąsiedniej lipy.</i></p>	<p><i>Fot. 36.4. Lipa holenderska 174, Zespół Szkół nr 3 im. Mikołaja Reja w Kędzierzynie-Koźlu. Reiteraty na wychylonym przewodniku.</i></p>

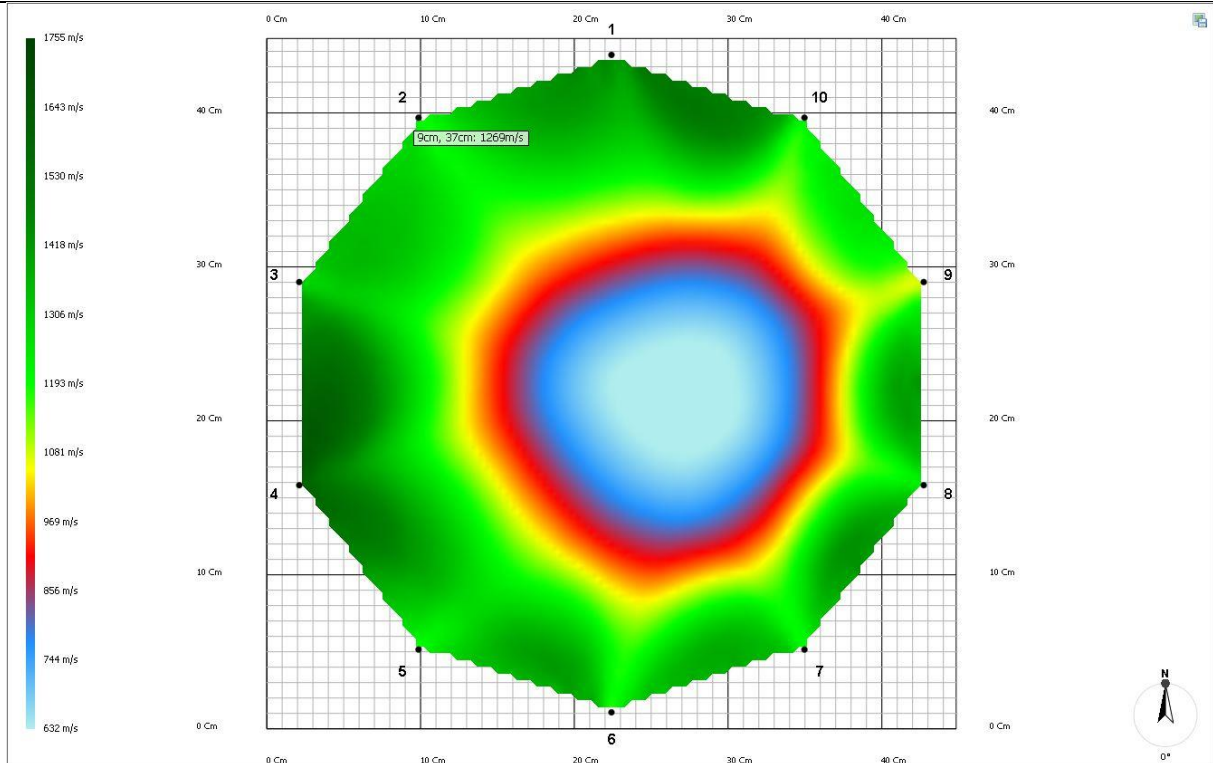
Rys. 36.1. Lipa holenderska 174, Zespół Szkół nr 3 im. Mikołaja Reja w Kędzierzynie-Koźlu. Obraz wnętrza pnia w badaniu tomografem na wys. 85cm.

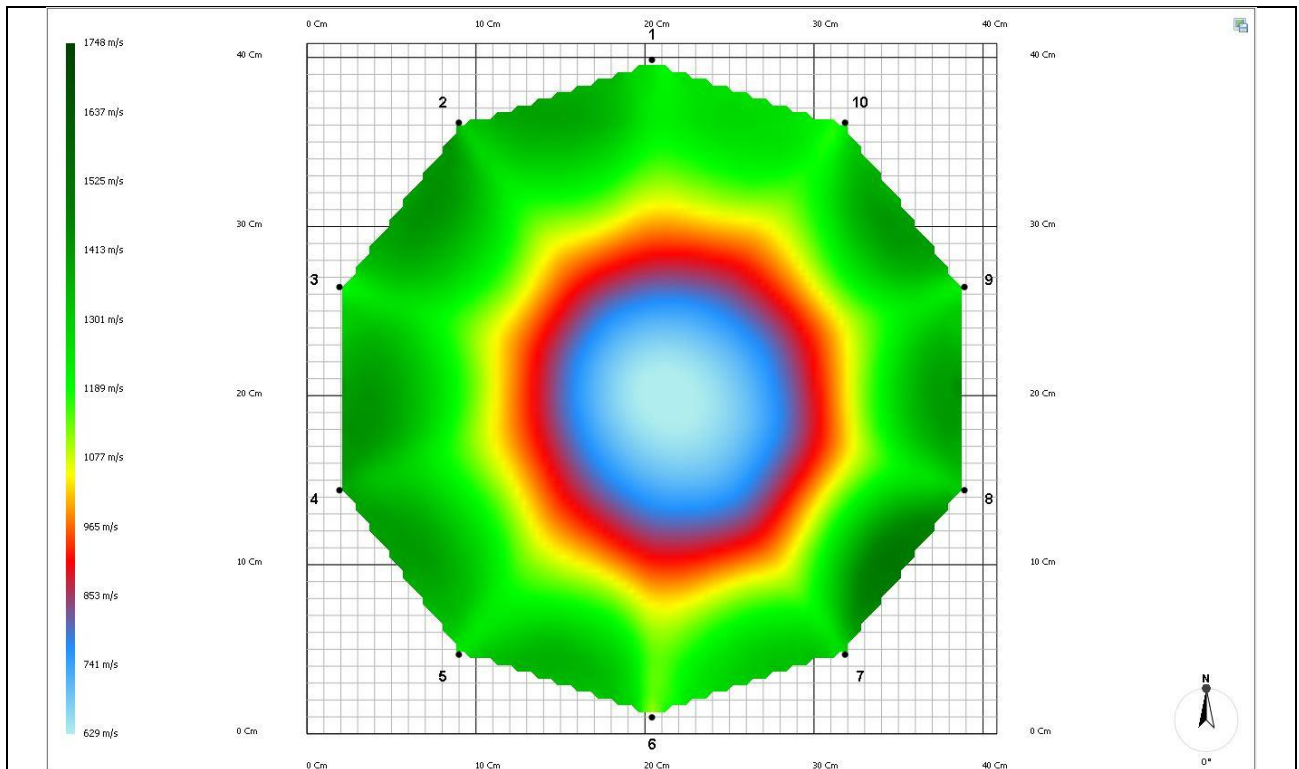
Rys. 36.2. Lipa holenderska 163, Zespół Szkół nr 3 im. Mikołaja Reja w Kędzierzynie-Koźlu. Obraz wnętrza pnia w badaniu tomografem na wys. 163 cm.

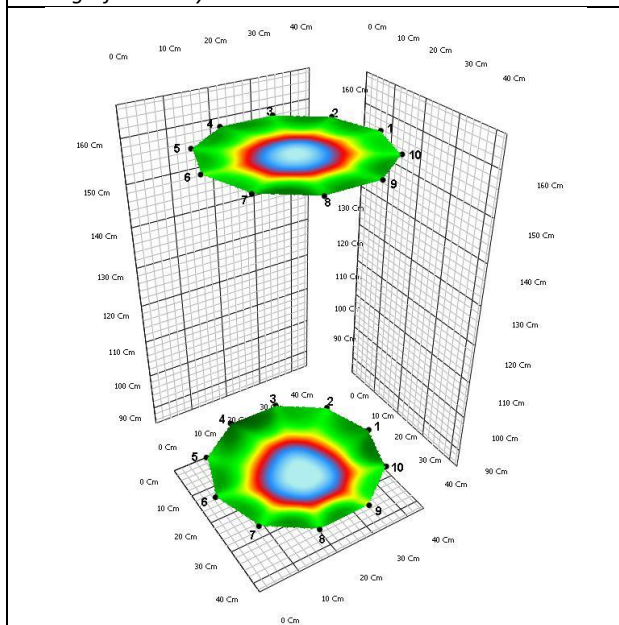
Rys. 36.3. Lipa holenderska 174, Zespół Szkół nr 3 im. Mikołaja Reja w Kędzierzynie-Koźlu. Obraz wnętrza pnia na obu poziomach jednocześnie.

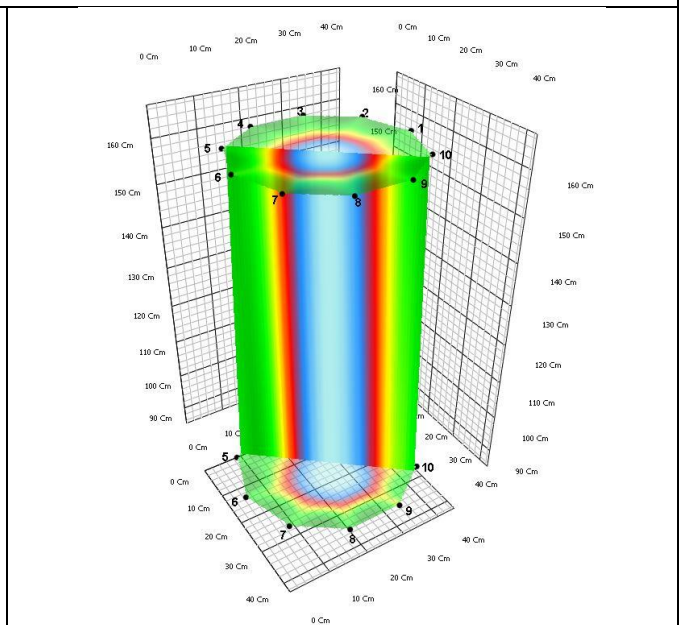
Rys. 36.4. Lipa holenderska 174, Zespół Szkół nr 3 im. Mikołaja Reja w Kędzierzynie-Koźlu. Symulacja wnętrza pnia.

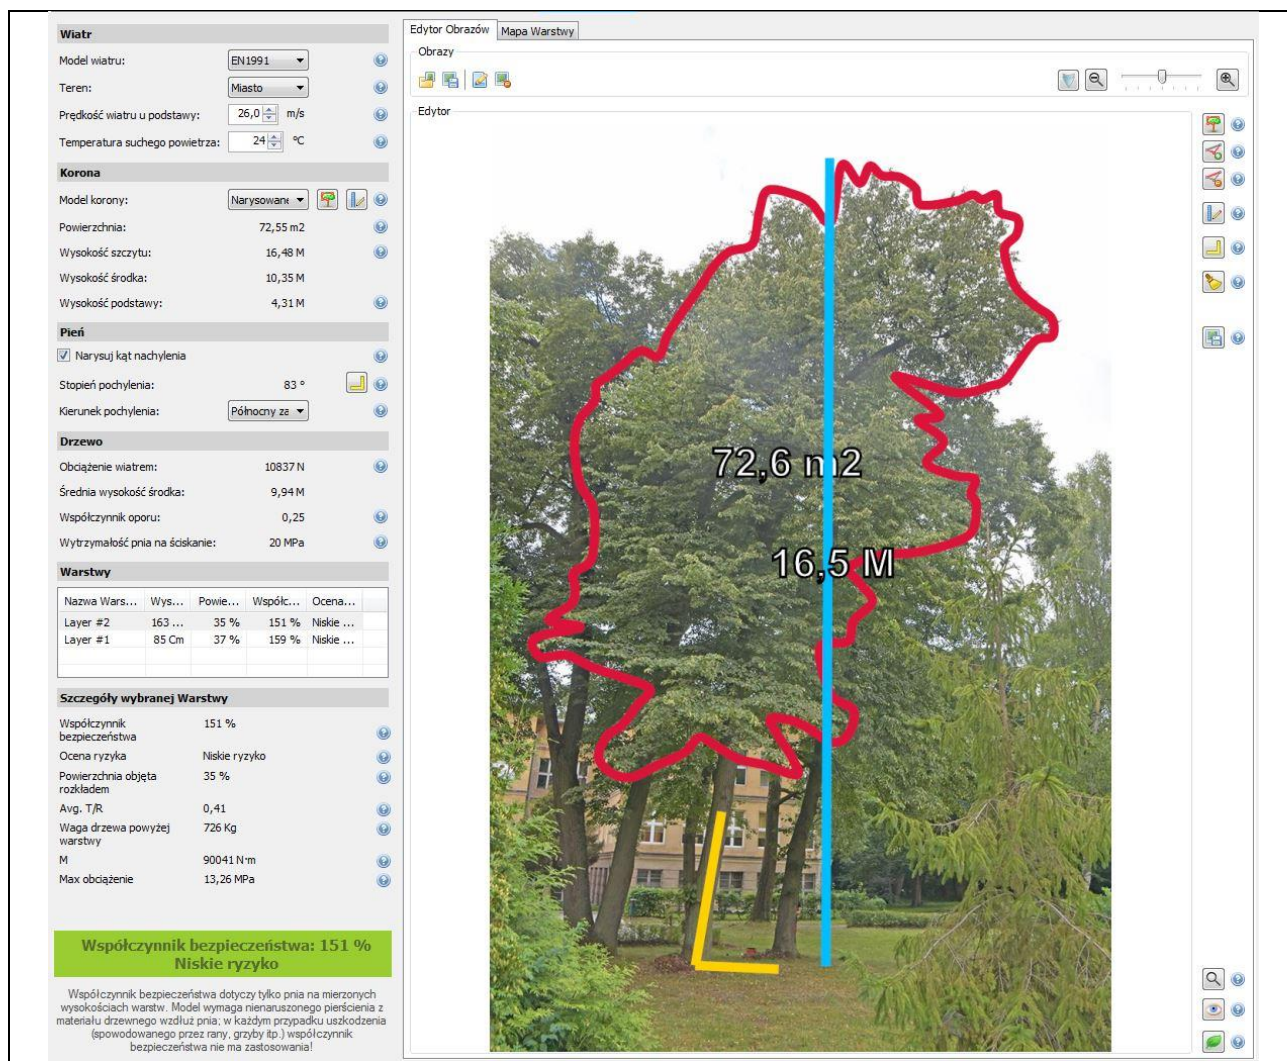
Rys. 36.5. Lipa holenderska 174, Zespół Szkół nr 3 im. Mikołaja Reja w Kędzierzynie-Koźlu. Obliczenia współczynnika bezpieczeństwa w programie ArborSonic 3D.

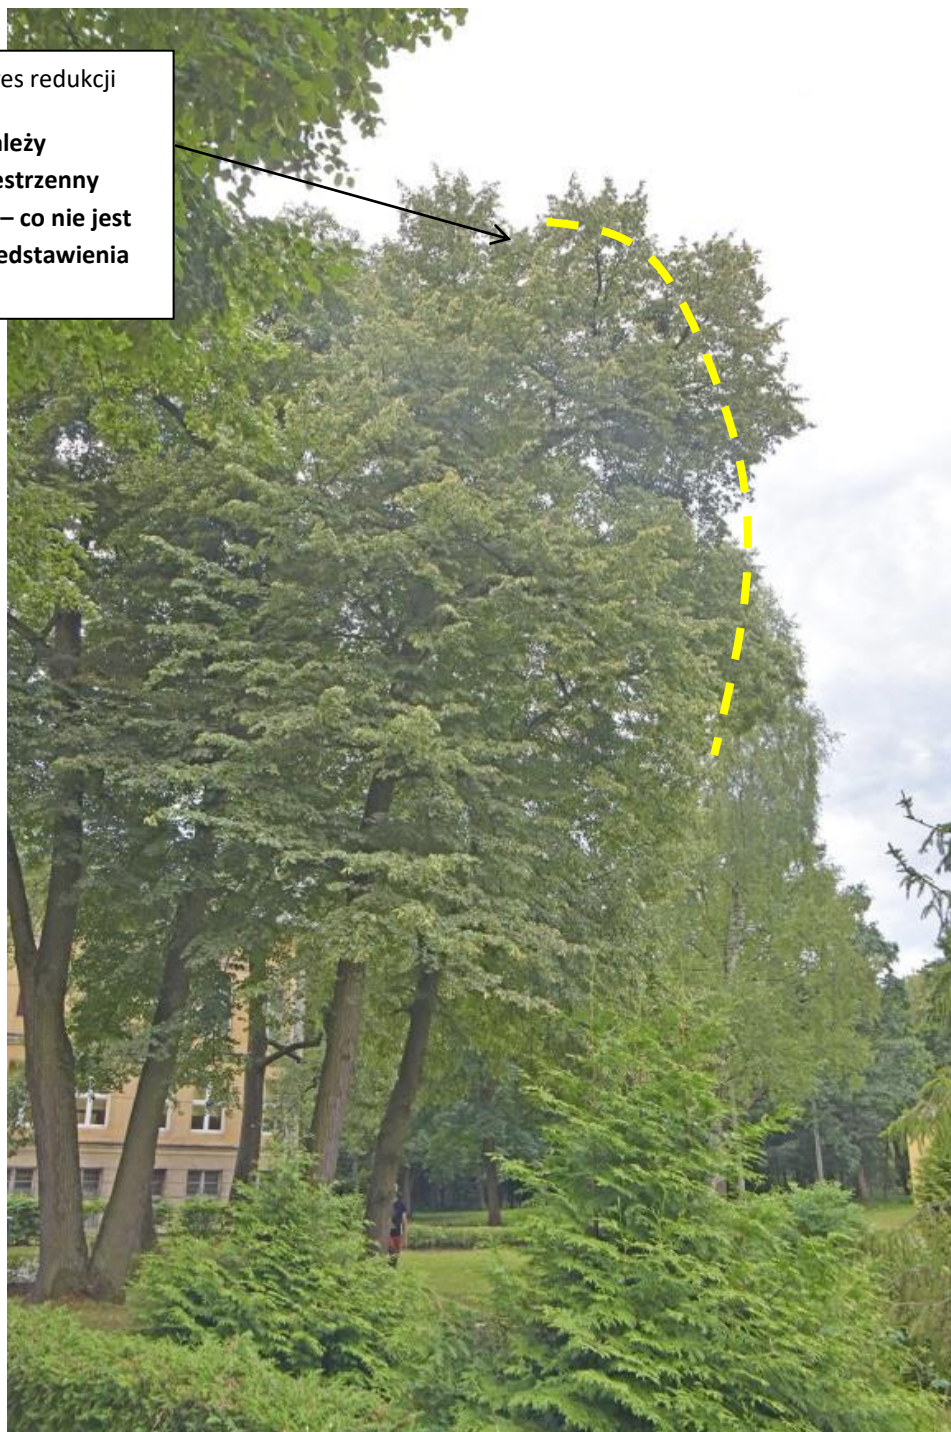
Rys. 36.6. Przybliżona wysokość redukcji – żółta linia

- **Cięcia pielęgnacyjne i strukturalne:** usunąć susz i ewentualne gałęzie o osłabionej stabilności.
- **Usunąć odrosty z szyi korzeniowej.**
- W kolejnych latach utrzymywać ograniczoną koronę drzewa. Nawroty cięć co 3- 4 lata. Regularnie usuwać pojawiający się susz.

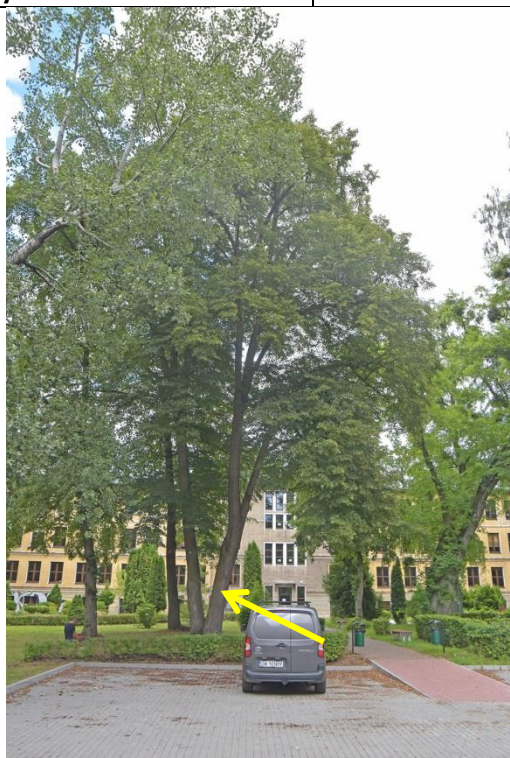
Fot. 37.1. Lipa holenderska nr inw. 175, Zespół Szkół nr 3 im. Mikołaja Reja w Kędzierzynie-Koźlu. Widok całego drzewa.

Wysokość:	20,5 m	Pień I (od W)		Obwód (na wys. 130 cm):	174 cm	Obwód (na wys. 100 cm):	179 cm	Pień II (od E)		Obwód (na wys. 130 cm):	191 cm	Obwód (na wys. 100 cm):	193 cm	Średnica korony	17,5/14 m	Podstawa korony	3 m	Sylwetka korony	2x eliptyczna
Wysokość:	20,5 m																				
Pień I (od W)																					
Obwód (na wys. 130 cm):	174 cm																				
Obwód (na wys. 100 cm):	179 cm																				
Pień II (od E)																					
Obwód (na wys. 130 cm):	191 cm																				
Obwód (na wys. 100 cm):	193 cm																				
Średnica korony	17,5/14 m																				
Podstawa korony	3 m																				
Sylwetka korony	2x eliptyczna																				
Określenie wieku drzewa	Drzewo dojrzałe (wiek ok. 70 lat)																				
Opis ogólny drzewa	Drzewo dwuprzewodnikowe, rozwidłone w odziomku, o względnie naturalnym pokroju, rosnące w niewielkiej grupie na terenie zieleni między budynkami. Drzewo o wartości społecznej, przyrodniczej i krajobrazowej, element układu zieleni wysokiej.																				
Obiekty w zasięgu drzewa:	Ciągi komunikacji pieszej i samochodowej, parking, inne nasadzenia, elementy małej architektury (kosze na śmieci, latarnie).																				
Warunki wzrostu drzewa, lokalizacja, grunt dostępny korzeniom	Grunt naturalny – wokół drzewa trawnik. Drzewo rośnie w grupie kilku drzew.																				
Ocena kondycji (żywności)	Dobra, 2 w skali Roloffa																				
Gatunki chronione	Nie stwierdzono																				
Ocena i opis stanu zdrowotnego drzewa	<p>Element grupy. Drzewo dwuprzewodnikowe, rozwidlenie w odziomku. Na styku pni brak trwałego zrostu, co potwierdziło obadanie sondą. W zebranej materii organicznej kiełkujące siewki.</p> <p>Oba pnie powyżej miejsca zrostu wklęsłe na skutek tworzącego się tam cienia asymilacyjnego.</p> <p>Pień nr I (od W) wychylony o ok. 5°, wewnątrz pnia niewielki rozkład stwierdzony tomografem.</p> <p>Pień nr II (od E) wychylony o ok. 10°, wewnątrz pnia niewielki rozkład stwierdzony tomografem. Na wys. 5 m rozwidlenie – bez zewnętrznych oznak osłabienia.</p> <p>Na przewodnikach ślady cięć dolnych konarów z miejscowymi ubytkami. Oba pnie zabezpieczone przed rozłamaniem pojedynczym wiązaniem elastycznym.</p> <p>Korony po cięciach, w miejscach cięć gałęzie pochodzenia odroślowego, susz fizjologiczny (do 5%), pojedyncze zwieszane gałęzie, na wys. 14,5 m wiązanie elastyczne Cobra 4t., dość mocno naprężone, brak oznaczenia roku założenia.</p>																				
Zabiegi przeprowadzone w poprzednich latach/ wpływ na stan drzewa obecnie	Na skutek wykonanych cięć drzewo wytworzyło pędy odroślowe. Cięć nie ponawiano w kolejnych latach, czego konsekwencją może być wyłamywanie się fragmentów korony lub całego drzewa w rozwidleniu.																				
Pień I Wynik badania	Badanie wykonano na wysokościach 65 i 180 cm. Badanie na wys. 65

instrumentalnego – tomograf	cm wykazało niewielki, acentryczny rozkład, który obejmuje na wys. 6% przekroju. Na wys. 180 cm – 17%. Rozkład nieznacznie rozszerza się ku górze. Współczynnik bezpieczeństwa obliczony w programie ArborSonic 3D wynosi 145% przy wymaganych 150%, i oznacza na umiarkowane/niskie ryzyko złamania pnia.
Pień II Wynik badania instrumentalnego – tomograf	Badanie wykonano na wysokościach 85 i 210 cm. Badanie na wys. 85 cm wykazało rozkład, który obejmuje: na wys. 85 cm - 21% przekroju, a na wys. 210 cm – 38%. Rozkład rozszerza się ku górze. Współczynnik bezpieczeństwa obliczony w programie ArborSonic 3D wynosi 161% przy wymaganych 150%, i oznacza na niskie ryzyko złamania pnia.
Ocena stopnia zagrożenia dla ludzi i mienia w otoczeniu drzewa, ocena statyki	Wysokie ryzyko związane z możliwością wyłamania drzewa w rozwidleniu, a także upadku fragmentów koron (w tym zawieszonych gałęzi)
