**Ekspertyza w zakresie oceny stanu i statyki 43 drzew
z zastosowaniem oceny wizualnej, próby
obciążeniowej, rezystografu i tomografu sonicznego**

Drzewa znajdujące się na terenie parku zabytkowego na działce 371/9
będącej w użytkowaniu Zespołu Szkół Nr 3
im. Mikołaja Reja w Kędzierzynie-Koźlu

Sierpień 2022

Autor opracowania: EKO-TREK Jerzy Stolarczyk

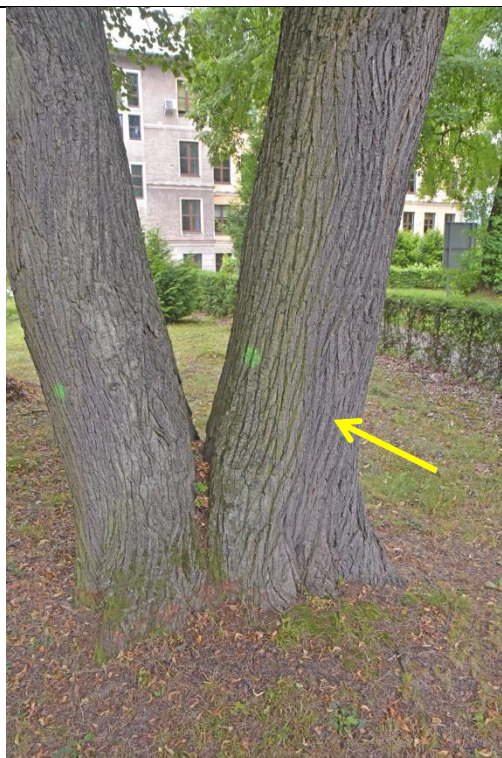
Fot. 37.2. Lipa holenderska nr inw. 175, Zespół Szkół nr 3 im. Mikołaja Reja w Kędzierzynie-Koźlu. Blizna na pniu.

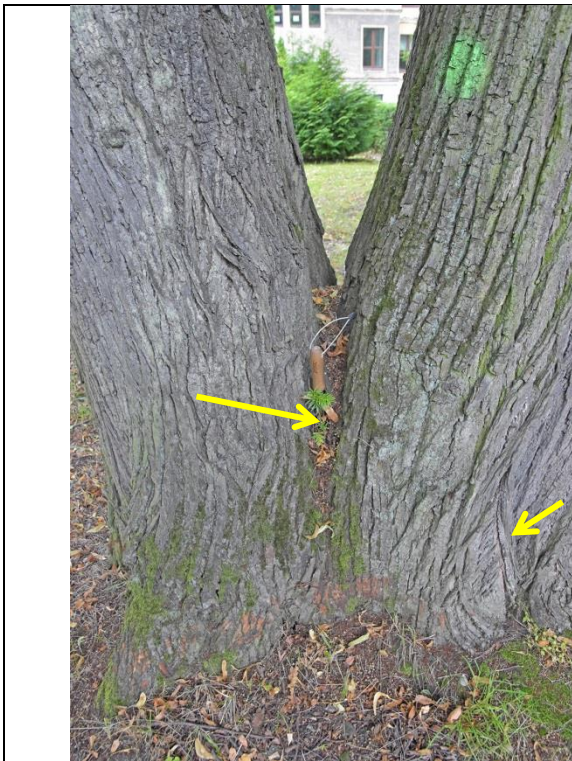
Fot. 37. 3. Lipa holenderska nr inw. 175, Zespół Szkół nr 3 im. Mikołaja Reja w Kędzierzynie-Koźlu. Miejsce styku pni bez trwałego połączenia. Strzałką zaznaczono wbity sondę.

trwałego zrostu między pniami, a także zaleganie materii organicznej. W miejscu styku pni nie wytworzyły się korzenie, powstał również cień asymilacyjny w formie wklęśnięcia.

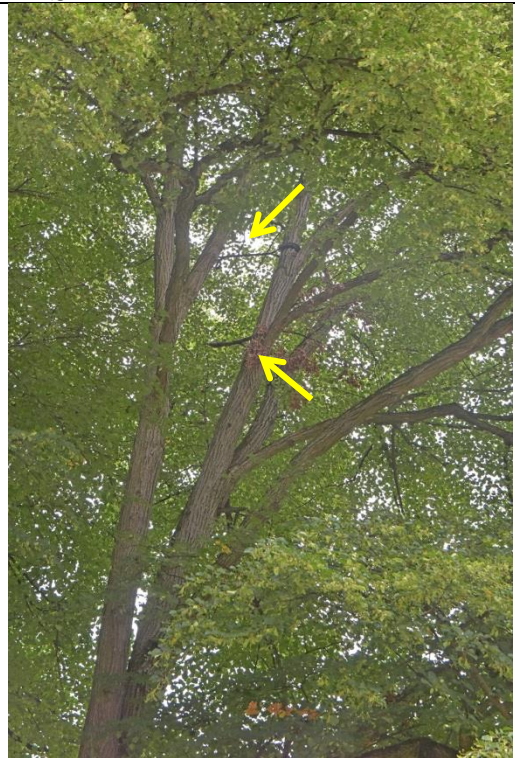
Fot. 37.6. Lipa holenderska nr inw. 175, Zespół Szkół nr 3 im. Mikołaja Reja w Kędzierzynie-Koźlu. Zawieszona gałąź (dolna strzałka), wiązanie w koronie (górna strzałka).

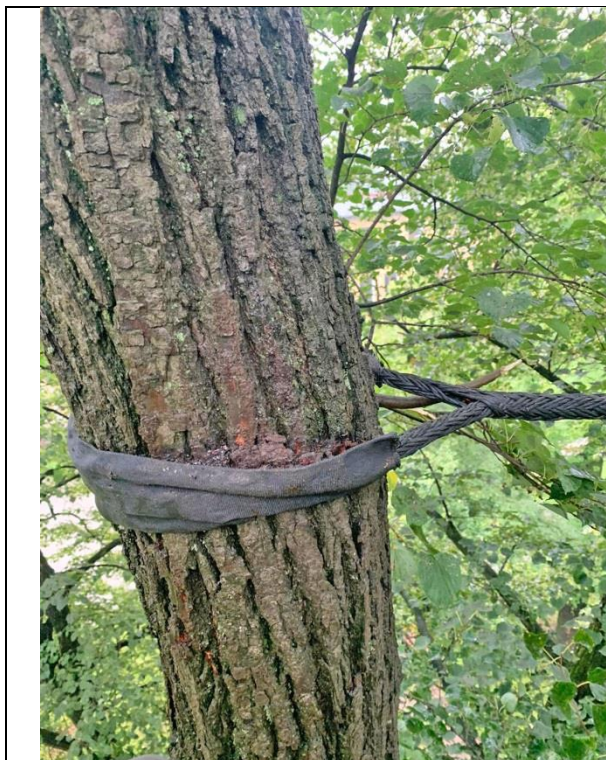
Fot. 37.7. Lipa holenderska nr inw. 175, Zespół Szkół nr 3 im. Mikołaja Reja w Kędzierzynie-Koźlu. Miejsce dawnej redukcji, z pędami odrosłowymi.

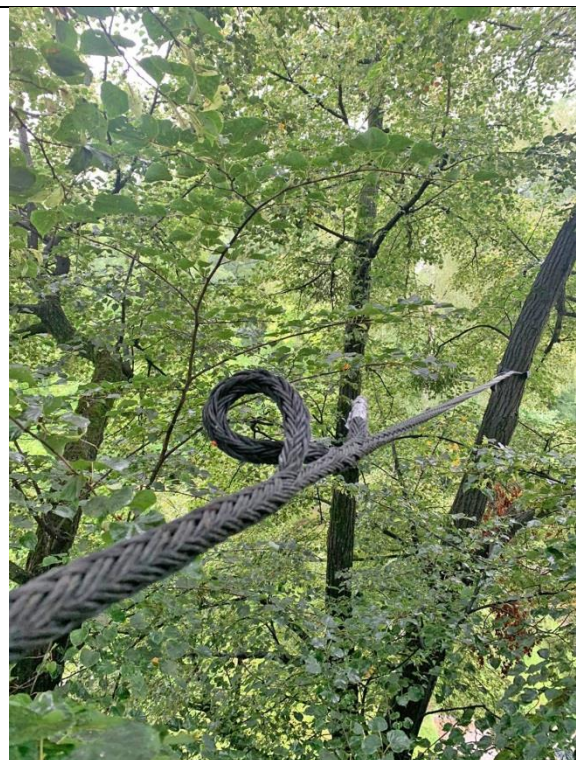
Fot. 37.8. Lipa holenderska nr inw. 175, Zespół Szkół nr 3 im. Mikołaja Reja w Kędzierzynie-Koźlu. Wiązanie mocno naprężone.

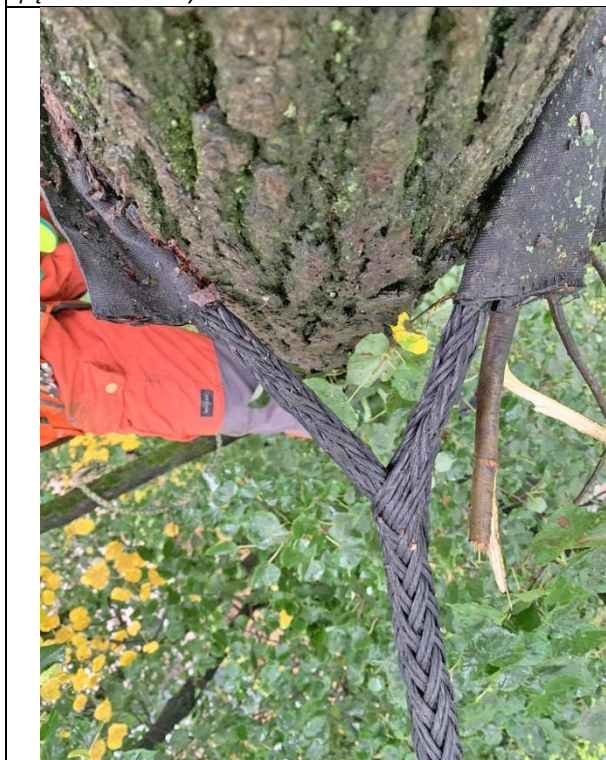
Fot. 37.9. Lipa holenderska nr inw. 175, Zespół Szkół nr 3 im. Mikołaja Reja w Kędzierzynie-Koźlu. Naprężenie pętli może doprowadzić do jej wrośnięcia w pień.

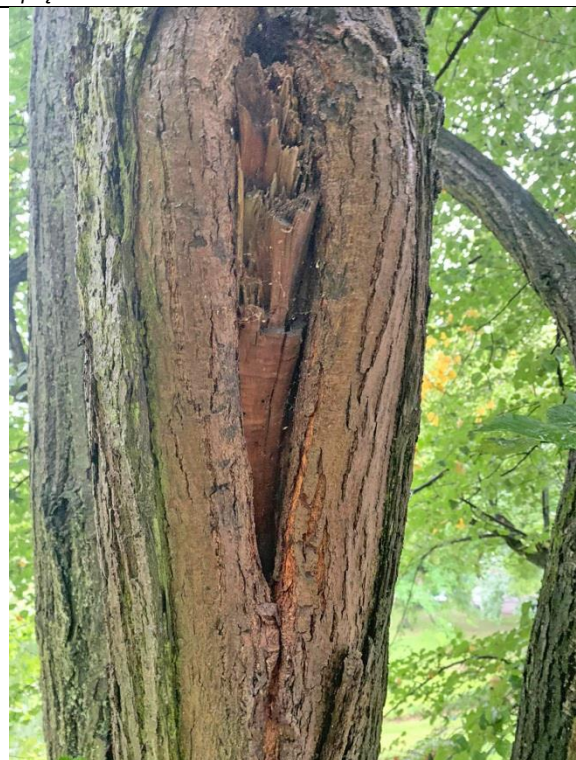
Fot. 37.10. Lipa holenderska nr inw. 175, Zespół Szkół nr 3 im. Mikołaja Reja w Kędzierzynie-Koźlu. Ślad po wytamanym konarze, brzegi rany z oznakami gojenia

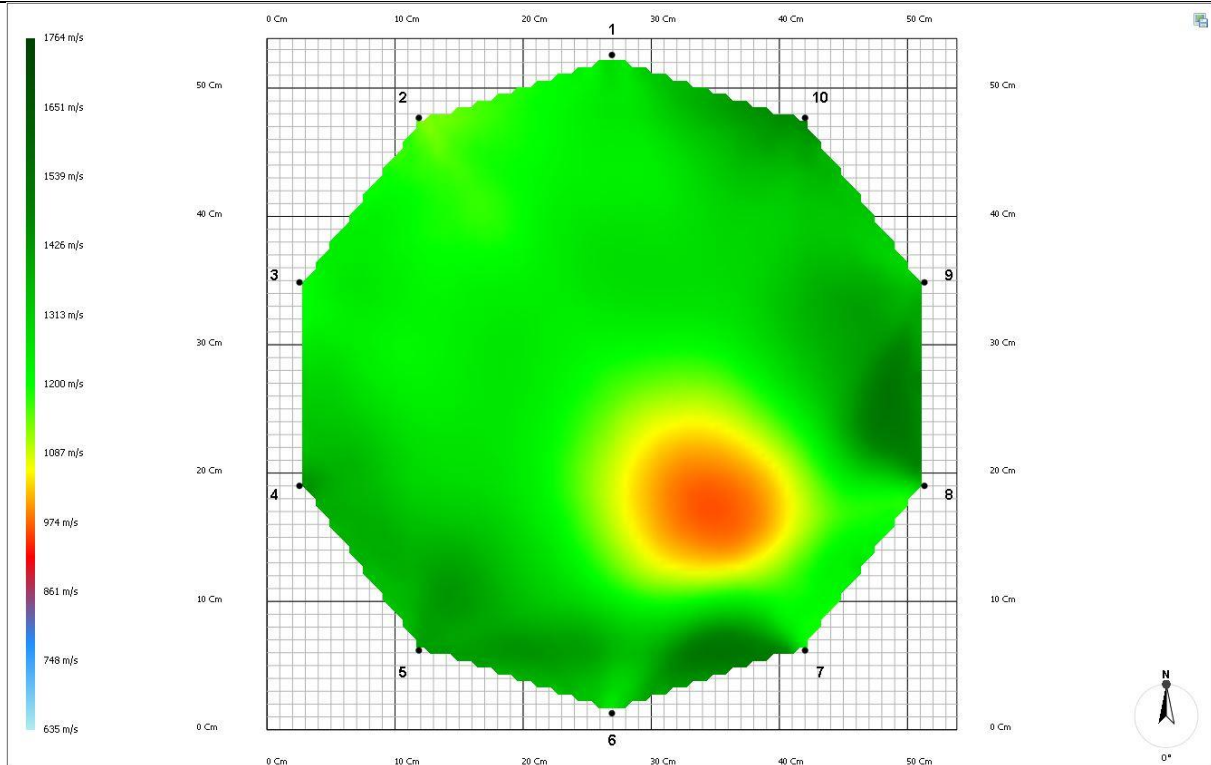
Rys. 37.1. Lipa holenderska nr inw. 175, Zespół Szkół nr 3 im. Mikołaja Reja w Kędzierzynie-Koźlu. Obraz wnętrza pnia w badaniu tomografem na wys. 65 cm.

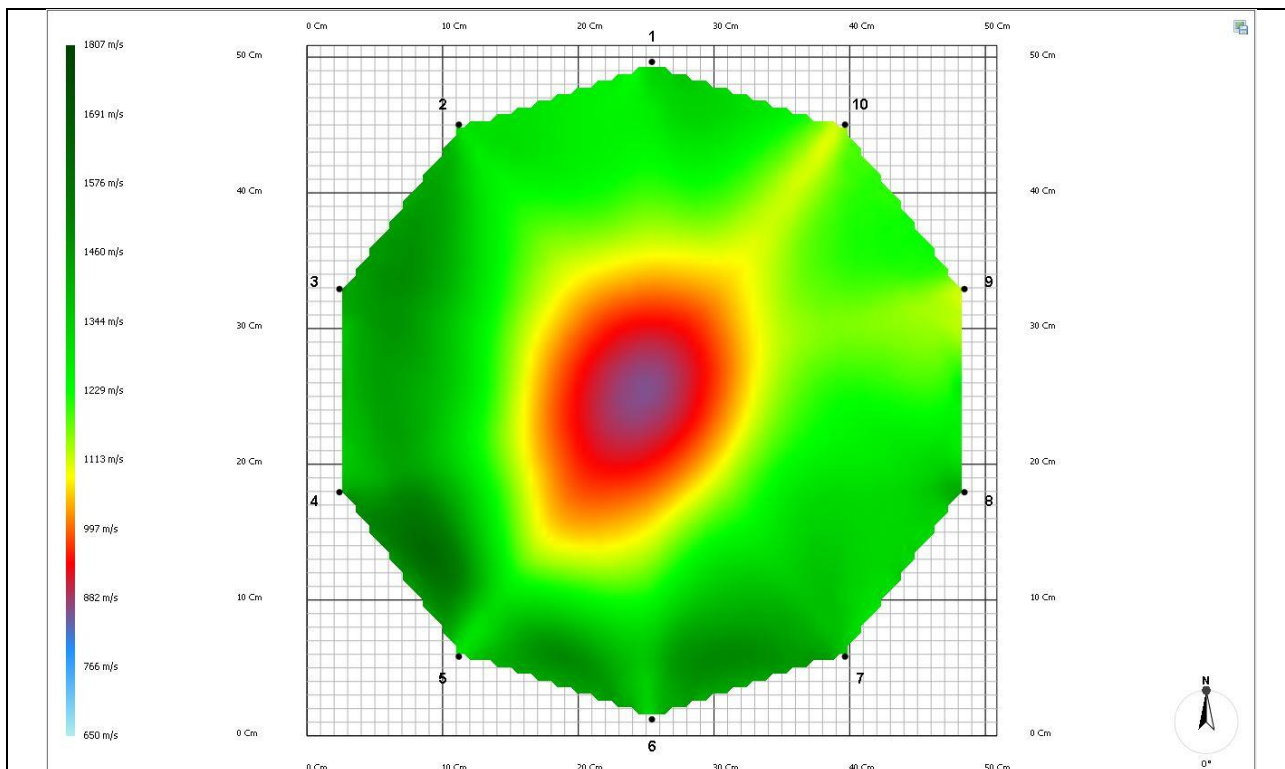
Rys. 37.2. Lipa holenderska nr inw. 175, Zespół Szkół nr 3 im. Mikołaja Reja w Kędzierzynie-Koźlu. Obraz wnętrza pnia w badaniu tomografem na wys. 180 cm.

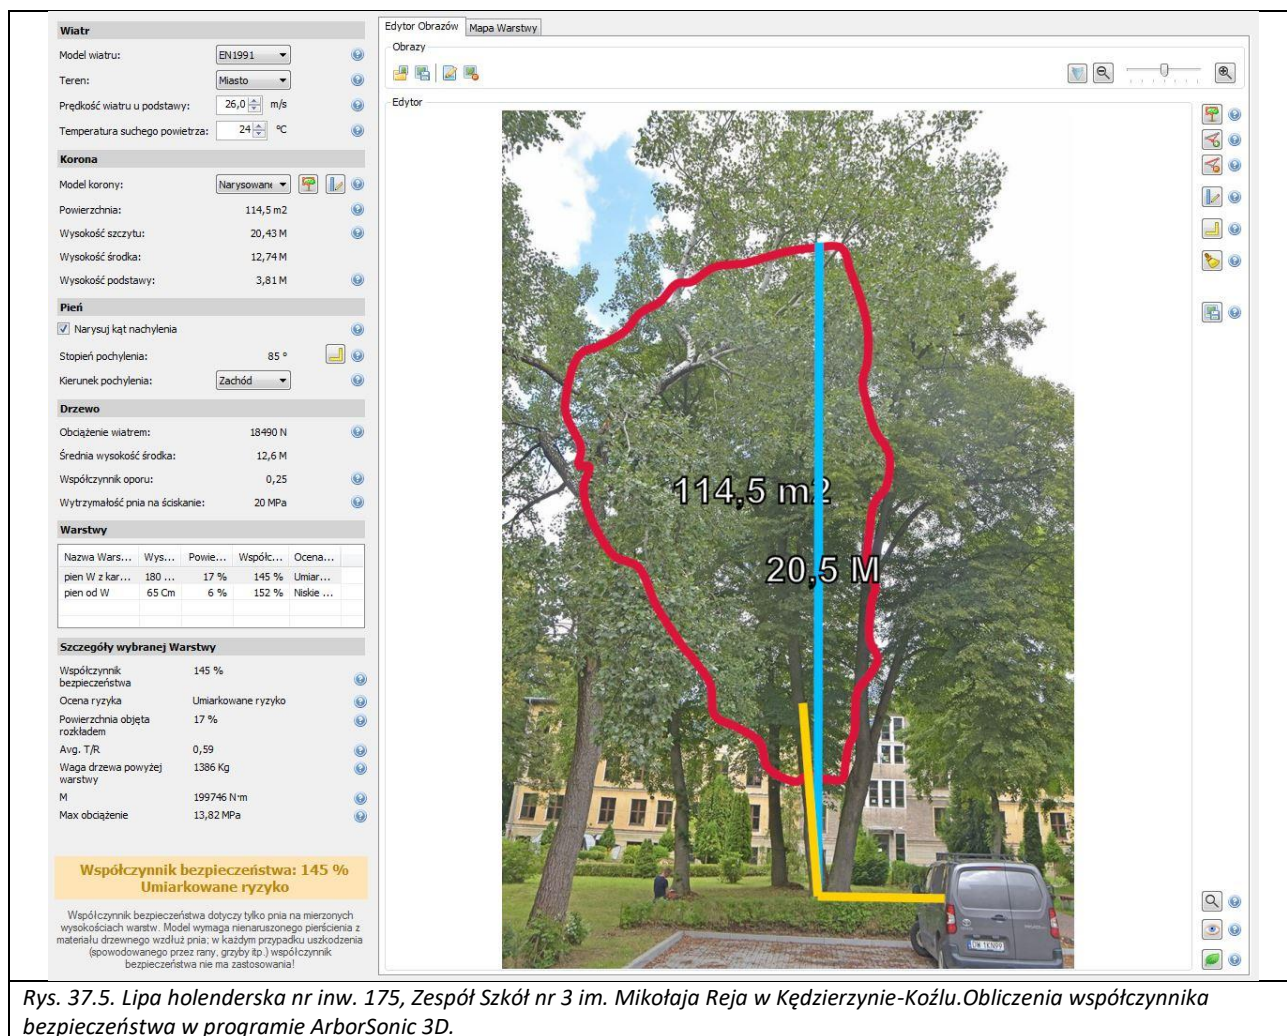
instrumentalnego – tomograf	cm wykazało niewielki, acentryczny rozkład, który obejmuje na wys. 6% przekroju. Na wys. 180 cm – 17%. Rozkład nieznacznie rozszerza się ku górze. Współczynnik bezpieczeństwa obliczony w programie ArborSonic 3D wynosi 145% przy wymaganych 150%, i oznacza na umiarkowane/niskie ryzyko złamania pnia.
Pień II Wynik badania instrumentalnego – tomograf	Badanie wykonano na wysokościach 85 i 210 cm. Badanie na wys. 85 cm wykazało rozkład, który obejmuje: na wys. 85 cm - 21% przekroju, a na wys. 210 cm – 38%. Rozkład rozszerza się ku górze. Współczynnik bezpieczeństwa obliczony w programie ArborSonic 3D wynosi 161% przy wymaganych 150%, i oznacza na niskie ryzyko złamania pnia.
Ocena stopnia zagrożenia dla ludzi i mienia w otoczeniu drzewa, ocena statyki	Wysokie ryzyko związane z możliwością wyłamania drzewa w rozwidleniu, a także upadku fragmentów koron (w tym zawieszonych gałęzi)

Rys. 37.5. Lipa holenderska nr inw. 175, Zespół Szkół nr 3 im. Mikołaja Reja w Kędzierzynie-Koźlu. Obliczenia współczynnika bezpieczeństwa w programie ArborSonic 3D.

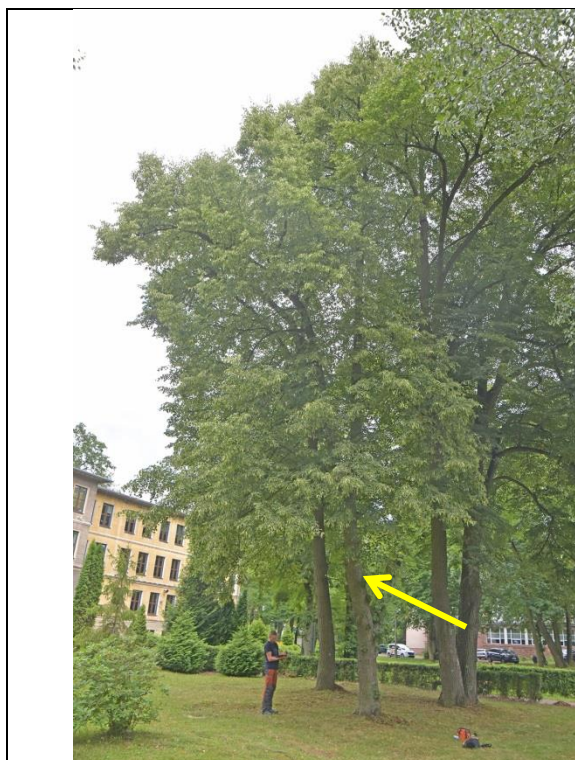
Fot. 38.1. Lipa holenderska nr inw. 176, Zespół Szkół nr 3 im. Mikołaja Reja w Kędzierzynie-Koźlu. Widok całego drzewa.

Gatunki chronione	Nie stwierdzono
Ocena i opis stanu zdrowotnego drzewa Opis uszkodzeń Choroby i szkodniki	Badanie sondą nie wykazało obecności rozkładu korzeni. Odziomek i pień z rozległym rozkładem, który obejmuje ok. 40% przekroju. Rozkład zwęża się ku górze (wg badania osłuchowego). Na pniu, na wys. 0,90 m blizna. Wyżej ślady cięć dolnych konarów, z tyłcami. W koronie rozwidlenie na wys. 5,5 m, z niewielkim zakorkiem, poza tym bez oznak osłabienia. Jeden z przewodników o dominacji wierzchołkowej, drugi wychylony. Lipa rośnie pod okapem sąsiednich drzew, w przeszłości poddana cięciom formującym, w miejscach cięć reiteraty.
Zabiegi przeprowadzone w poprzednich latach/ wpływ na stan drzewa obecnie	W dolnej części korony pojedyncze cięcia redukcyjne, z pozostawieniem tyłców, co wydłuża proces gojenia ran. Samo podkrzesanie drzewa jest generalnie niekorzystne dla jego statyki (podniesiony zostaje w ten sposób główny punkt naporu wiatru), co z kolei zwiększa siły oddziałujące na pień. Na skutek wykonanych cięć drzewo wytworzyło liczne reiteraty. Cięć nie ponawiano w kolejnych latach, czego konsekwencją może być wyłamywanie się fragmentów korony lub całego drzewa.

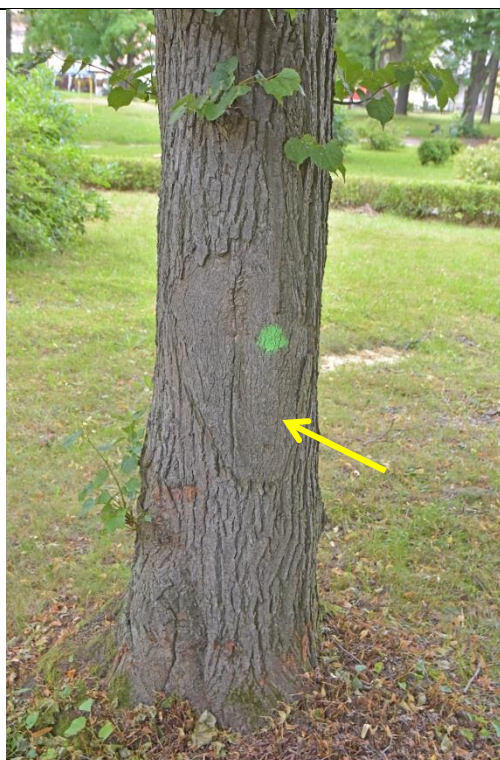
Fot. 38.2. Lipa holenderska nr inw. 176, Zespół Szkół nr 3 im. Mikołaja Reja w Kędzierzynie-Koźlu. Blizna na pniu.

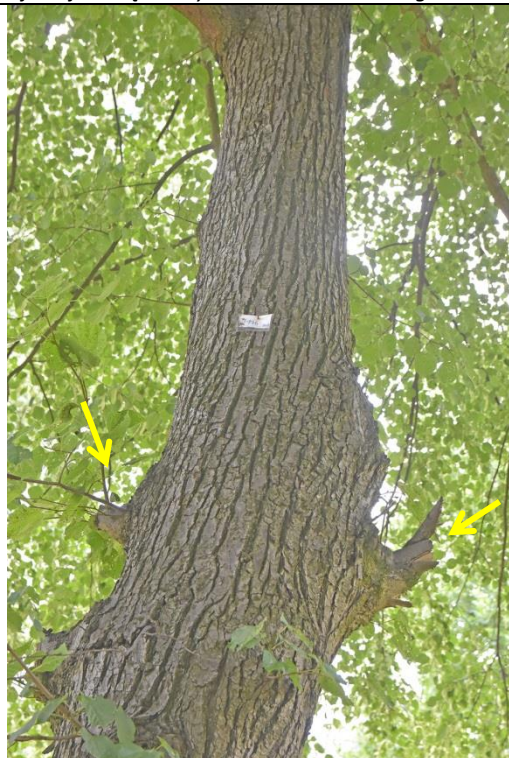
Fot. 38.3. Lipa holenderska nr inw. 176, Zespół Szkół nr 3 im. Mikołaja Reja w Kędzierzynie-Koźlu. Ślad po usuniętych konarach, z pozostawionymi tycami.

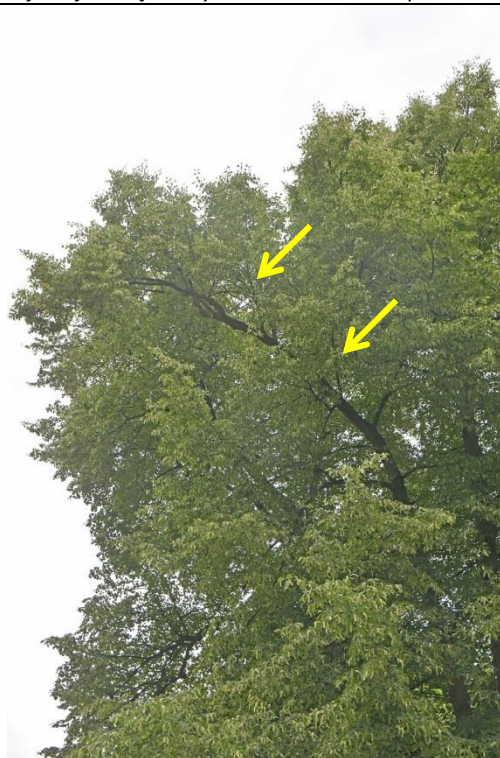
Fot. 38.4. Lipa holenderska nr inw. 176, Zespół Szkół nr 3 im. Mikołaja Reja w Kędzierzynie-Koźlu. Reiteraty na wychylonym przewodniku.

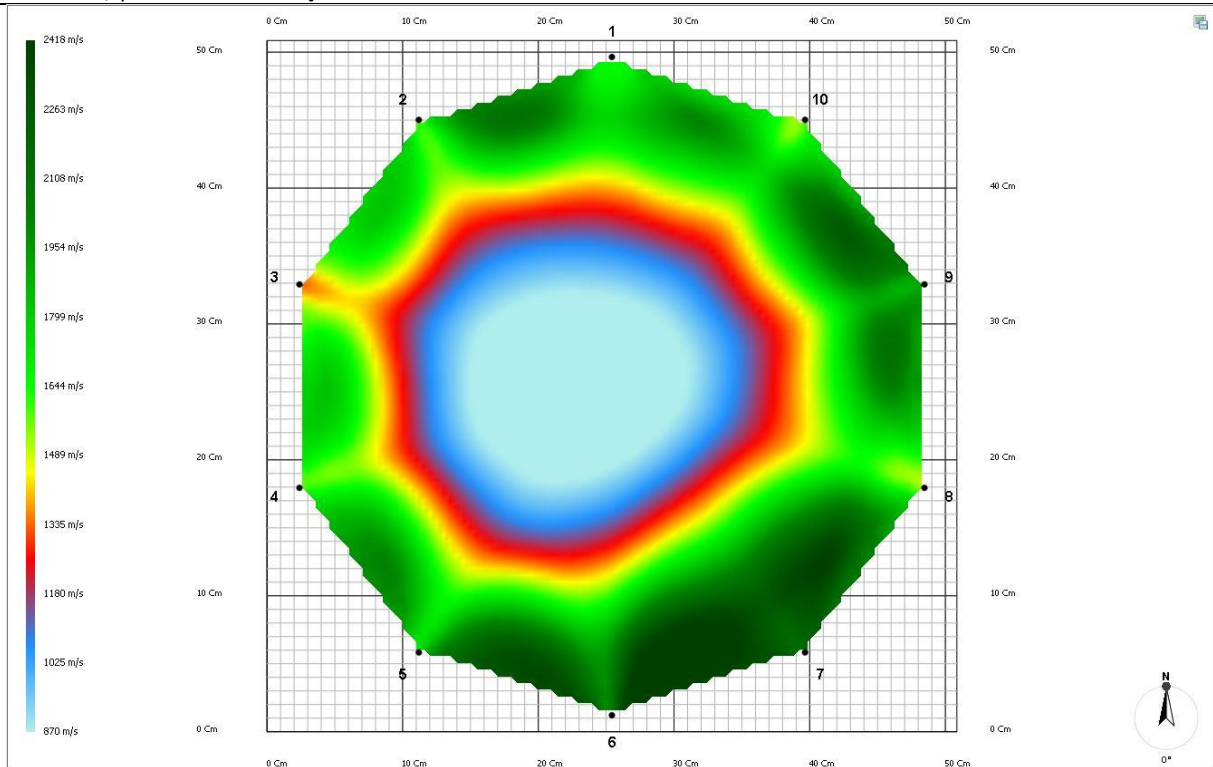
Wynik badania instrumentalnego – tomograf	Badanie wykonano na wysokościach 75 i 145 cm. Badanie wykazało rozległy rozkład, który obejmuje na wys. 75 cm – 41% przekroju, a na wys. 145 cm – 43%. Rozkład nieznacznie zwęża się ku górze, co potwierdziło badanie osłuchowe. Współczynnik bezpieczeństwa obliczony w programie ArborSonic 3D wynosi 111% przy wymaganych 150%, i oznacza na umiarkowane ryzyko złamania pnia.
Ocena stopnia zagrożenia dla ludzi i mienia w otoczeniu drzewa, ocena statyki	Umiarkowane ryzyko związane z możliwością złamania pnia drzewa, a także wyłamywania się fragmentów korony. Nie stwierdzono oznak osłabienia statyki.

Rys. 38.1. Lipa holenderska nr inw. 176, Zespół Szkół nr 3 im. Mikołaja Reja w Kędzierzynie-Koźlu. Obraz wnętrza pnia w badaniu tomografem na wys. 75cm.

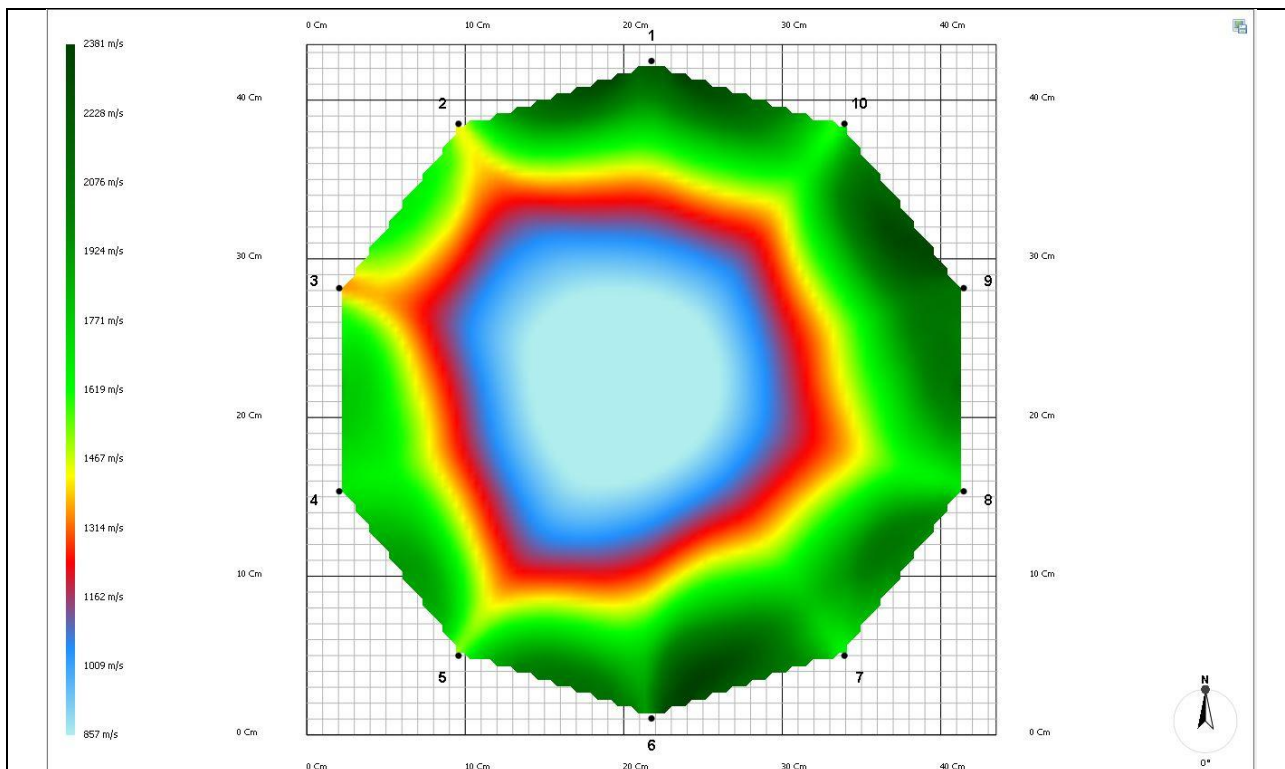
Rys. 38.2. Lipa holenderska nr inw. 176, Zespół Szkół nr 3 im. Mikołaja Reja w Kędzierzynie-Koźlu. Obraz wnętrza pnia w badaniu tomografem na wys. 145cm.

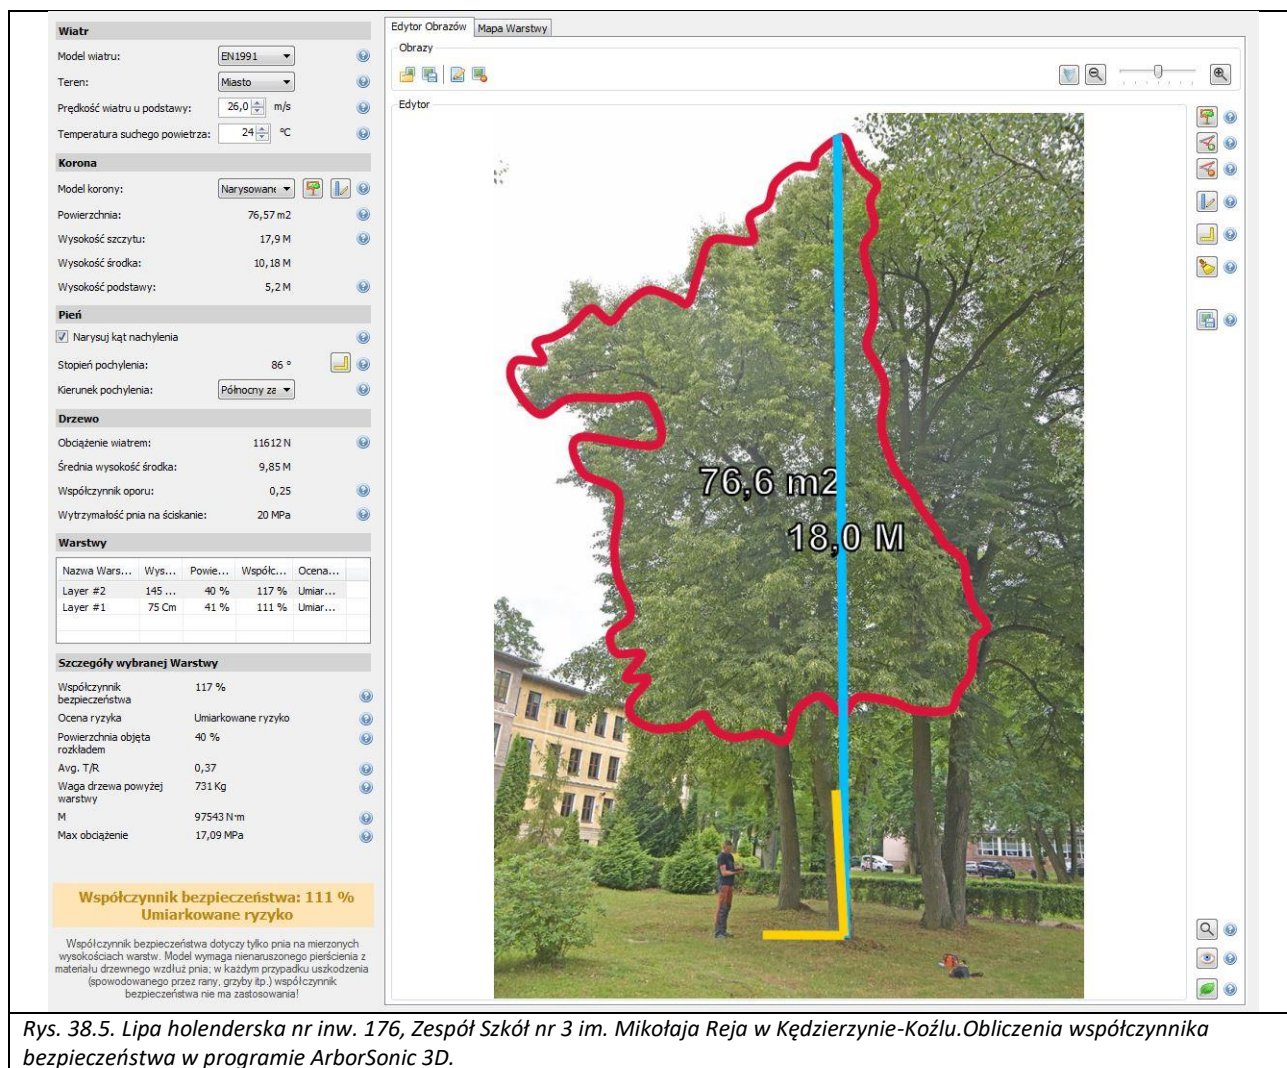
Rys. 38.5. Lipa holenderska nr inw. 176, Zespół Szkół nr 3 im. Mikołaja Reja w Kędzierzynie-Koźlu. Obliczenia współczynnika bezpieczeństwa w programie ArborSonic 3D.

- Znaczny rozkład pnia: współczynnik bezpieczeństwa obliczony w programie ArborSonic 3D wskazuje na umiarkowane ryzyko w otoczeniu drzewa. Z uwagi na ubytek i cechy budowy korony drzewo podatne jest na boczne podmuchy powodujące skręcenie pnia.
- Niekorzystne cechy budowy korony oraz brak kontynuacji wykonanych w przeszłości cięć. W wyniku cięć drzewo wytworzyło liczne reiteraty. W przyszłości mogą one dodatkowo obciążać rozwidlenie i konary zwiększając w ten sposób ryzyko ich wyłamywania.

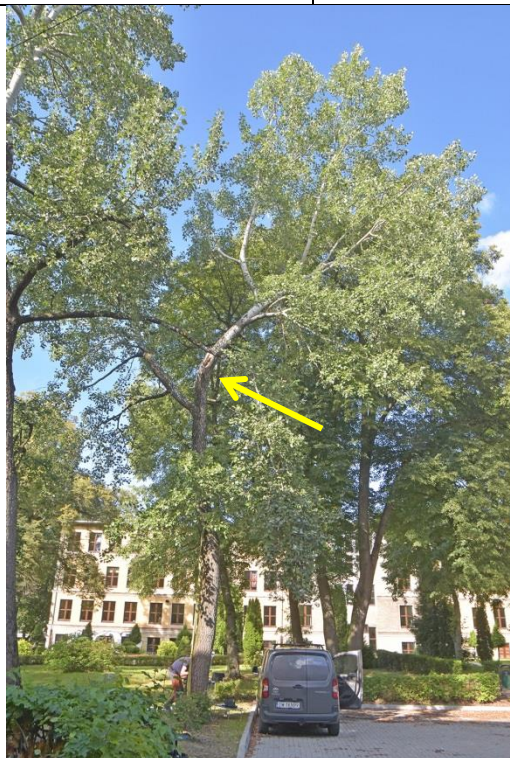
Fot. 39.1. Topola szara nr inw. 177, Zespół Szkół nr 3 im. Mikołaja Reja w Kędzierzynie-Koźlu. Widok całego drzewa.

Wysokość:	18 m	Obwód (na wys. 130 cm):	149 cm	Obwód (na wys. 100 cm):	152 cm	Średnica korony	20/9 m	Podstawa korony	3,5 m	Sylwetka korony	odwrotnie jajowata
Wysokość:	18 m												
Obwód (na wys. 130 cm):	149 cm												
Obwód (na wys. 100 cm):	152 cm												
Średnica korony	20/9 m												
Podstawa korony	3,5 m												
Sylwetka korony	odwrotnie jajowata												
Określenie wieku drzewa	Drzewo dojrzałe (wiek ok. 50 lat)												
Opis ogólny drzewa	Drzewo o naturalnym pokroju, eliptycznej koronie rosnące na terenie zieleni między budynkami. Drzewo o wartości społecznej, przyrodniczej i krajobrazowej, element układu zieleni wysokiej.												
Obiekty w zasięgu drzewa:	Budynki, ciągi komunikacji pieszej i samochodowej, parking, inne nasadzenia, elementy małej architektury (kosze na śmieci, latarnie), linie napowietrzne.												
Warunki wzrostu drzewa, lokalizacja, grunt dostępny korzeniom	Grunt ograniczony z dwóch stron i zagęszczony od strony parkingu i ścieżki.												
Ocena kondycji (żywołności)	Dobra, 2 w skali Roloffa												
Gatunki chronione	Na pniu liczne mrówki rudnice (<i>Formica rufa</i>)												
Ocena i opis stanu zdrowotnego drzewa	Pień z wielostronną krzywizną. Odziomek i pień z rozległym rozkładem wewnętrznym wykazany w badaniu tomografem. Na 4,3 m częściowo zagojony ślad po usuniętym konarze, z martwicą.												
Opis uszkodzeń	Korona rozłożysta, nieregularna, bez znacznego suszu, ze śladami cięć. Część konarów wygoniona. Na wys. ok. 8,5 m ślad po wyłamanych konarach.												
Choroby i szkodniki													
Zabiegi przeprowadzone w poprzednich latach/ wpływ na stan drzewa obecnie	W dolnej części korony pojedyncze cięcia techniczne. Poza tym nie stwierdzono przeprowadzenia istotnych zabiegów na drzewie.												
Wynik badania instrumentalnego – tomograf	Badanie wykonano na wysokościach 55 i 130cm. Badanie wykazało rozległy, rozszerzający się ku górze rozkład, który obejmuje na wys. 55 cm – 43% przekroju, a na wys. 150 cm – 49%. Obliczony w programie ArborSonic 3D współczynnik bezpieczeństwa wynosi 83% przy wymaganych 150%, co oznacza wysokie ryzyko złamania pnia (wartości zbieżne z wynikami testu obciążeniowego).												
Wynik badania instrumentalnego – statyczna próba obciążeniowa	Drzewo przy obecnych parametrach nie spełnia wymagania modelu w zakresie stabilności w gruncie, nie wykazuje też odporności na złamanie pnia dla wiatru o sile 12 Bft. <ul style="list-style-type: none"> • Współczynniki bezpieczeństwa stabilności drzewa w gruncie: SF=50% (przy zalecanym w modelu minimum 150%). • Współczynnik bezpieczeństwa dla odporności na złamanie pnia SF=70% (przy zalecanym minimum 150%) 												
Ocena stopnia zagrożenia dla ludzi i mienia w otoczeniu drzewa, ocena	Wysokie ryzyko związane z możliwością wywrotu drzewa, wysokie ryzyko wyłamywania się fragmentów korony (obecność wygonionych konarów).

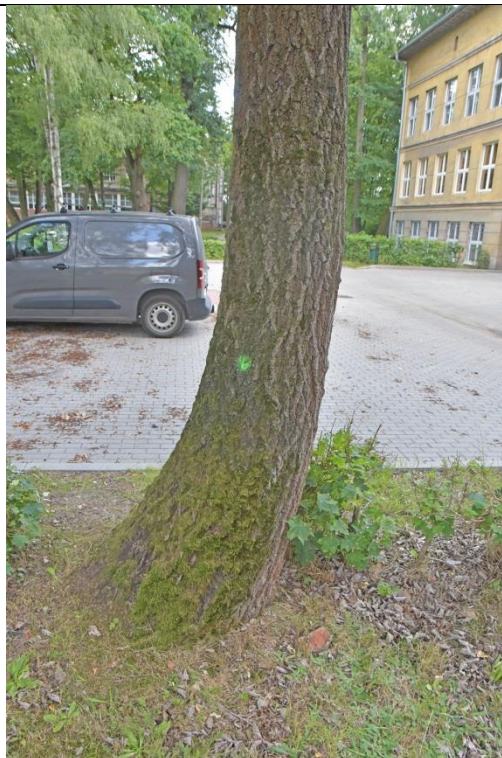
Fot. 39.2. Topola szara nr inw. 177, Zespół Szkół nr 3 im. Mikołaja Reja w Kędzierzynie-Koźlu. Krzywizna części odziomkowej pnia.

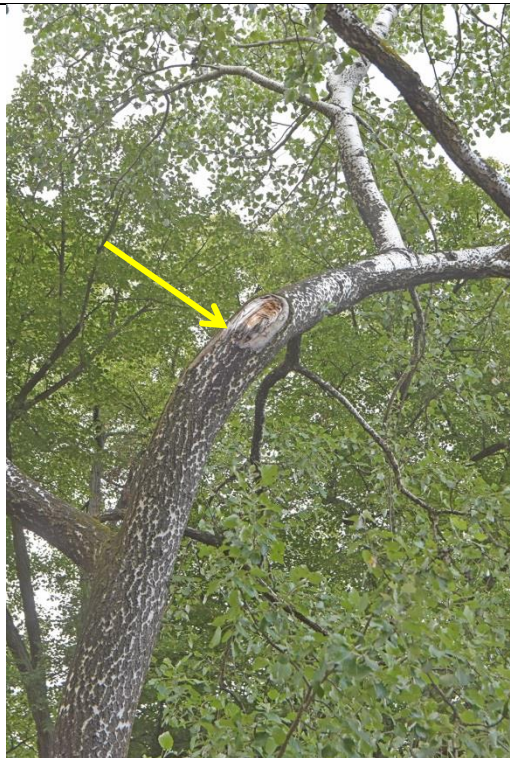
Fot. 39.3. Topola szara nr inw. 177, Zespół Szkół nr 3 im. Mikołaja Reja w Kędzierzynie-Koźlu. Ślad po wytamanym konarze.

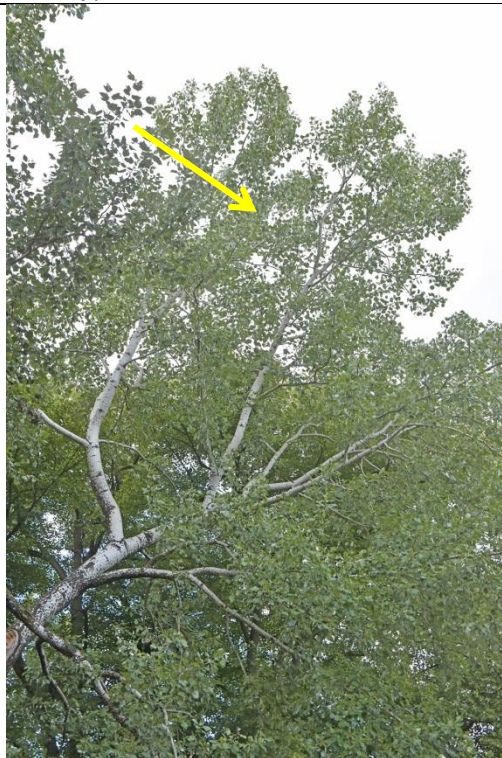
Fot. 39. 4. Topola szara nr inw. 177, Zespół Szkół nr 3 im. Mikołaja Reja w Kędzierzynie-Koźlu. Wygonione konary.

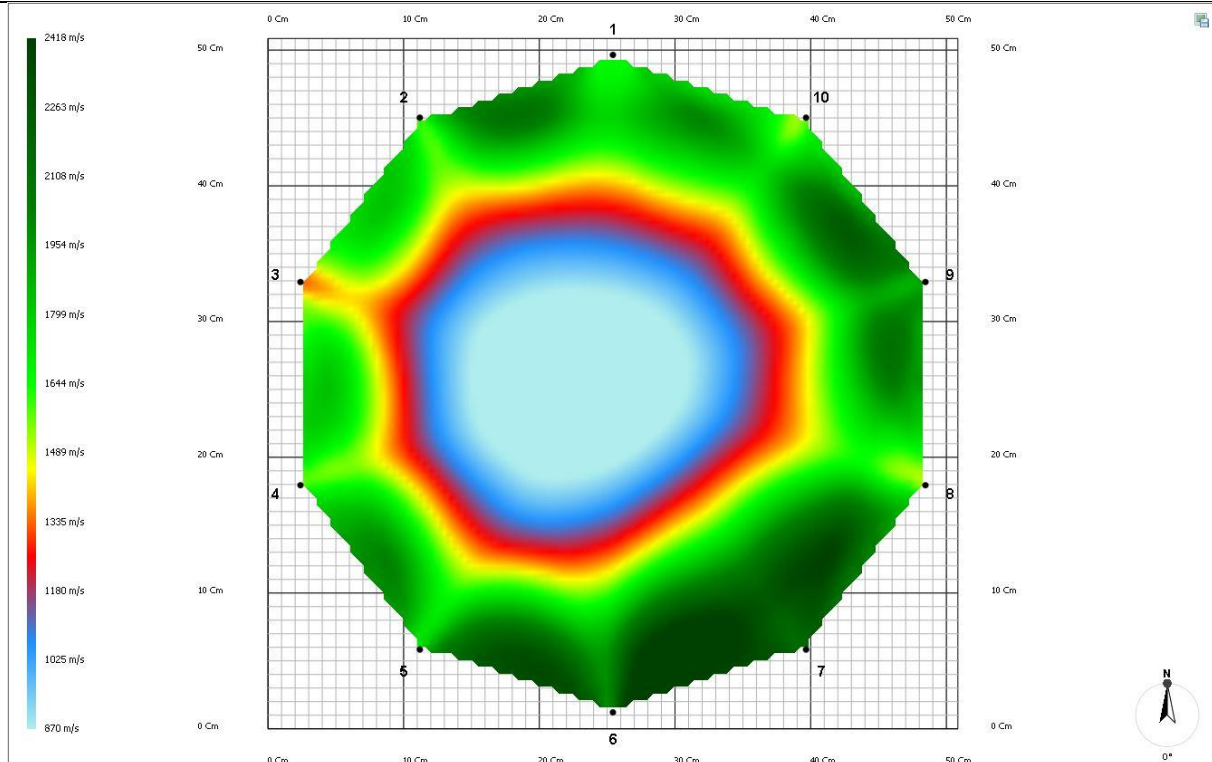
Rys. 39.1. Topola szara nr inw. 177, Zespół Szkół nr 3 im. Mikołaja Reja w Kędzierzynie-Koźlu. Obraz wnętrza pnia w badaniu tomografem na wys. 55cm.

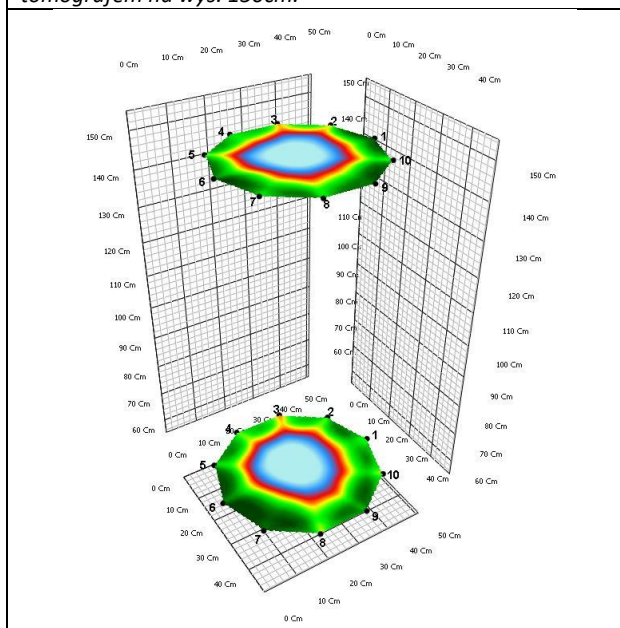
Rys. 39.3. Topola szara nr inw. 177, Zespół Szkół nr 3 im. Mikołaja Reja w Kędzierzynie-Koźlu. Obraz wnętrza pnia na obu poziomach jednocześnie.

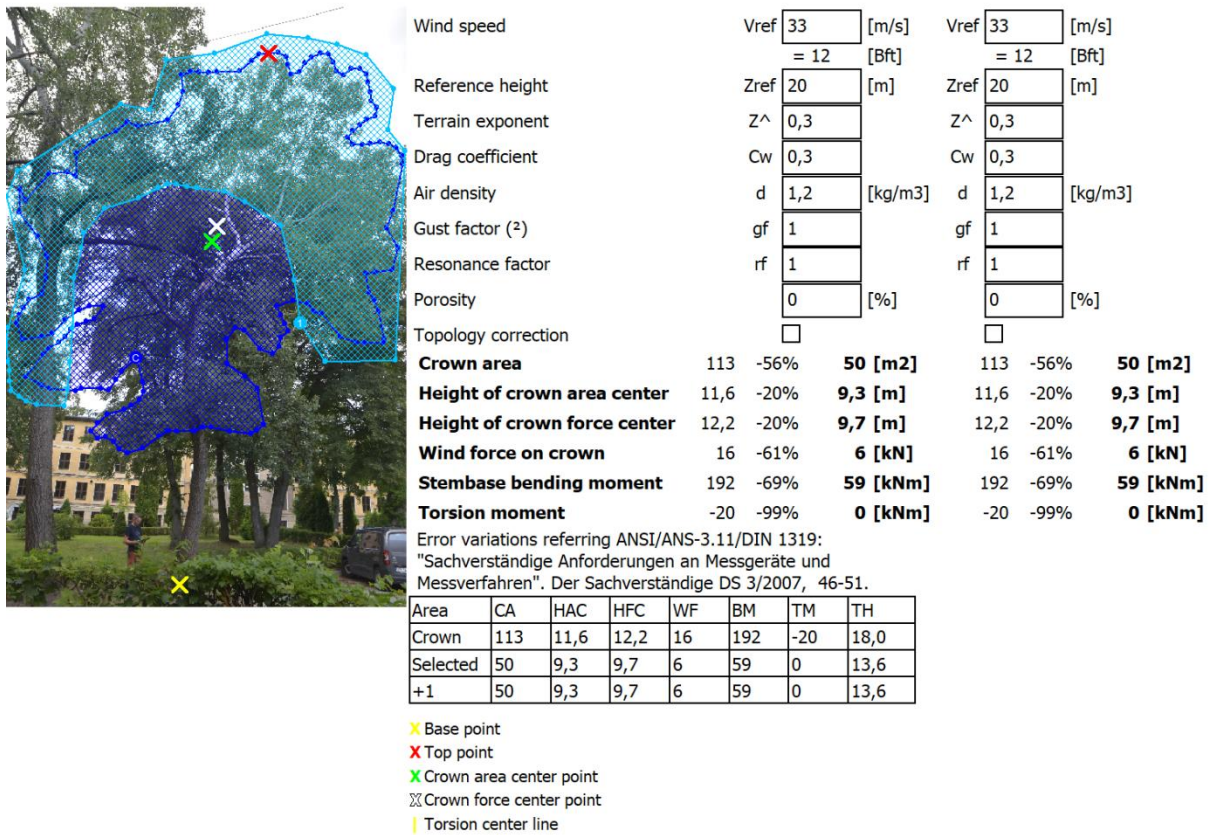
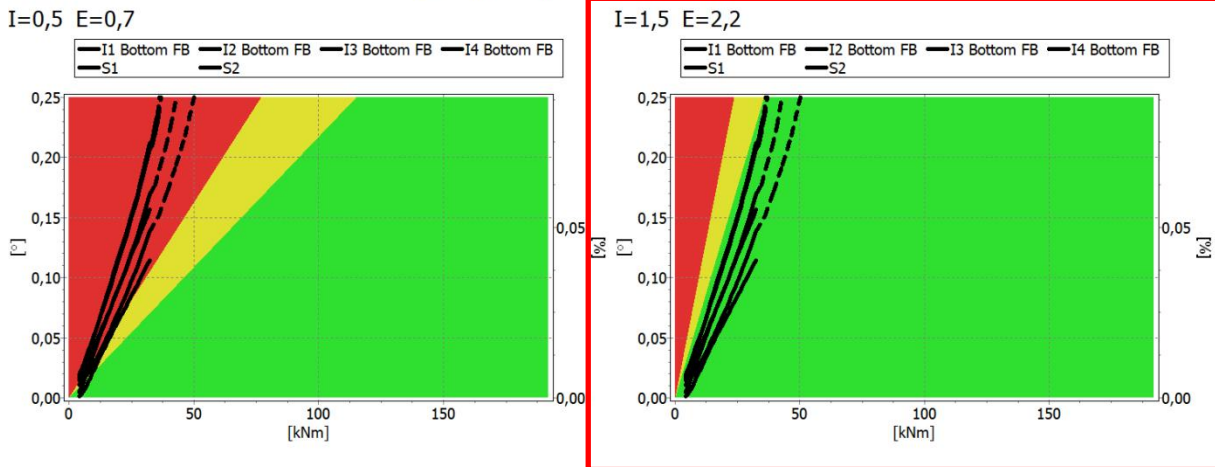
- Współczynnik bezpieczeństwa elastometrów uzyskał wartości **SF=70%** przy zalecanych minimum 150%, co oznacza niewystarczającą odporność na złamanie pnia w badanym odcinku.

Rys. 39.6. Topola szara nr inw. 177, Zespół Szkół nr 3 im. Mikołaja Reja w Kędzierzynie-Koźlu. Raport z próby obciążeniowej. W ramce zaznaczono współczynniki bezpieczeństwa po proponowanych cięciach.

- Znacznie osłabiona statyka i niewystarczająca odporność na złamanie pnia: badanie próbą obciążeniową wykazało obecnie niewystarczającą stabilność w gruncie i wytrzymałość na złamanie pnia. Osłabioną wytrzymałość na złamanie, a tym samym wysokie ryzyko w otoczeniu drzewa potwierdził również współczynnik bezpieczeństwa obliczony w programie ArborSonic 3D. Z uwagi na znaczny ubytek drzewo podatne jest również na podmuchy boczne powodujące skręcenie pnia.
- Niekorzystne cechy budowy korony: korona nieregularna, z wygonionymi konarami, które mogą ulegać wyłamaniu. Zdarzenia takie miały już miejsce w przeszłości.
- Czynniki klimatyczne: możliwy negatywny wpływ na drzewo czynników klimatycznych (tj. susza).

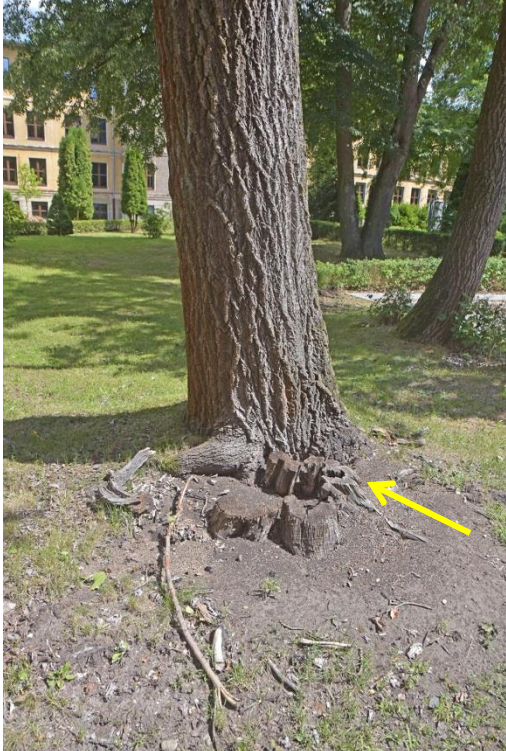
<p>Fot. 40.1. Topola szara nr inw. 178, Zespół Szkół nr 3 im. Mikołaja Reja w Kędzierzynie-Koźlu. Widok całego drzewa.</p>	<p>Fot. 40.2. Topola szara nr inw. 178, Zespół Szkół nr 3 im. Mikołaja Reja w Kędzierzynie-Koźlu. Pniak po wyciętym sąsiednim drzewie, z mrowiskiem.</p>

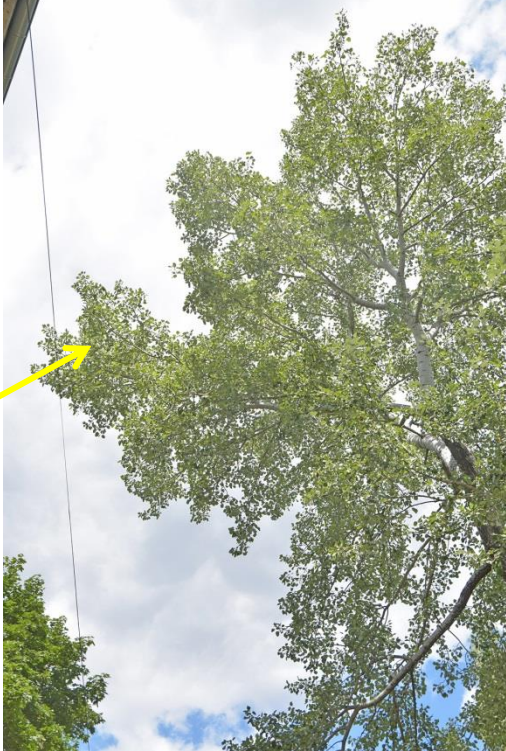
<p>Fot. 40.3. Topola szara nr inw. 178, Zespół Szkół nr 3 im. Mikołaja Reja w Kędzierzynie-Koźlu. Wygoniony konar.</p>	<p>Fot. 40.4. Topola szara nr inw. 178, Zespół Szkół nr 3 im. Mikołaja Reja w Kędzierzynie-Koźlu. Główne rozwidlenie w koronie – bez widocznych oznak osłabienia.</p>

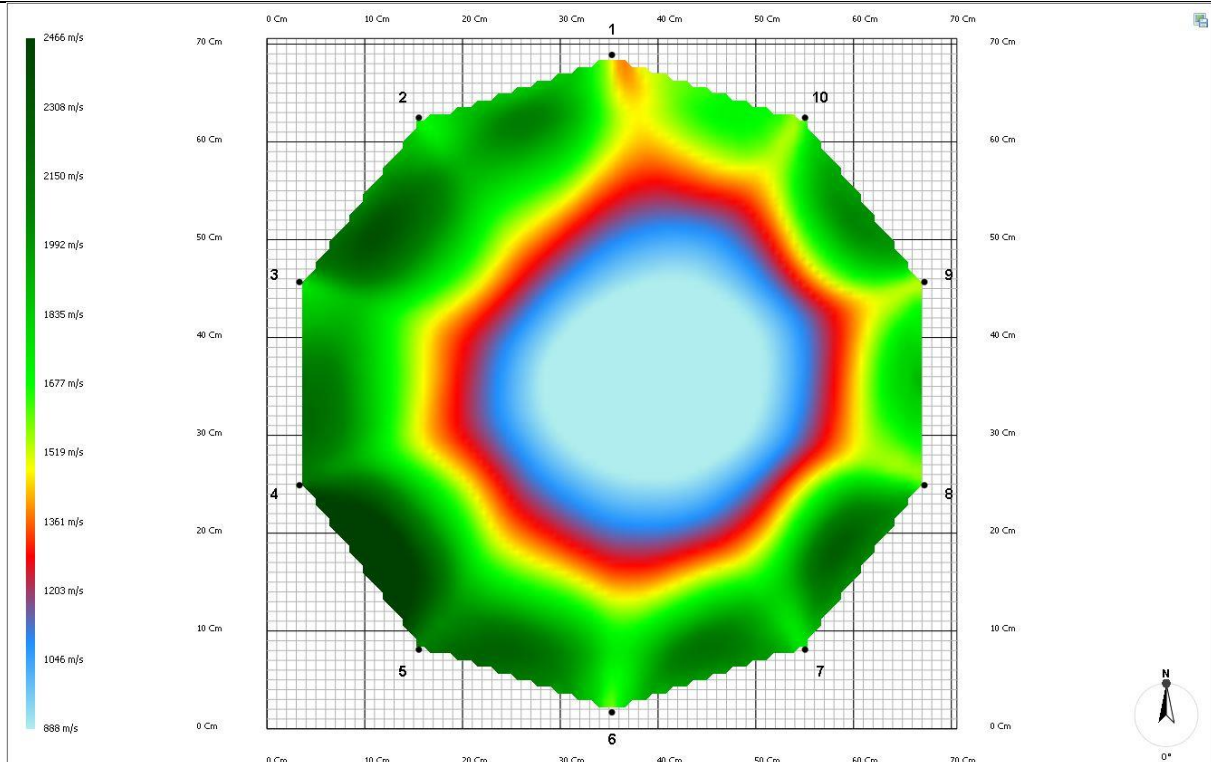
Rys. 40.1. Topola szara nr inw. 178, Zespół Szkół nr 3 im. Mikołaja Reja w Kędzierzynie-Koźlu. Obraz wnętrza pnia w badaniu tomografem na wys. 55cm.

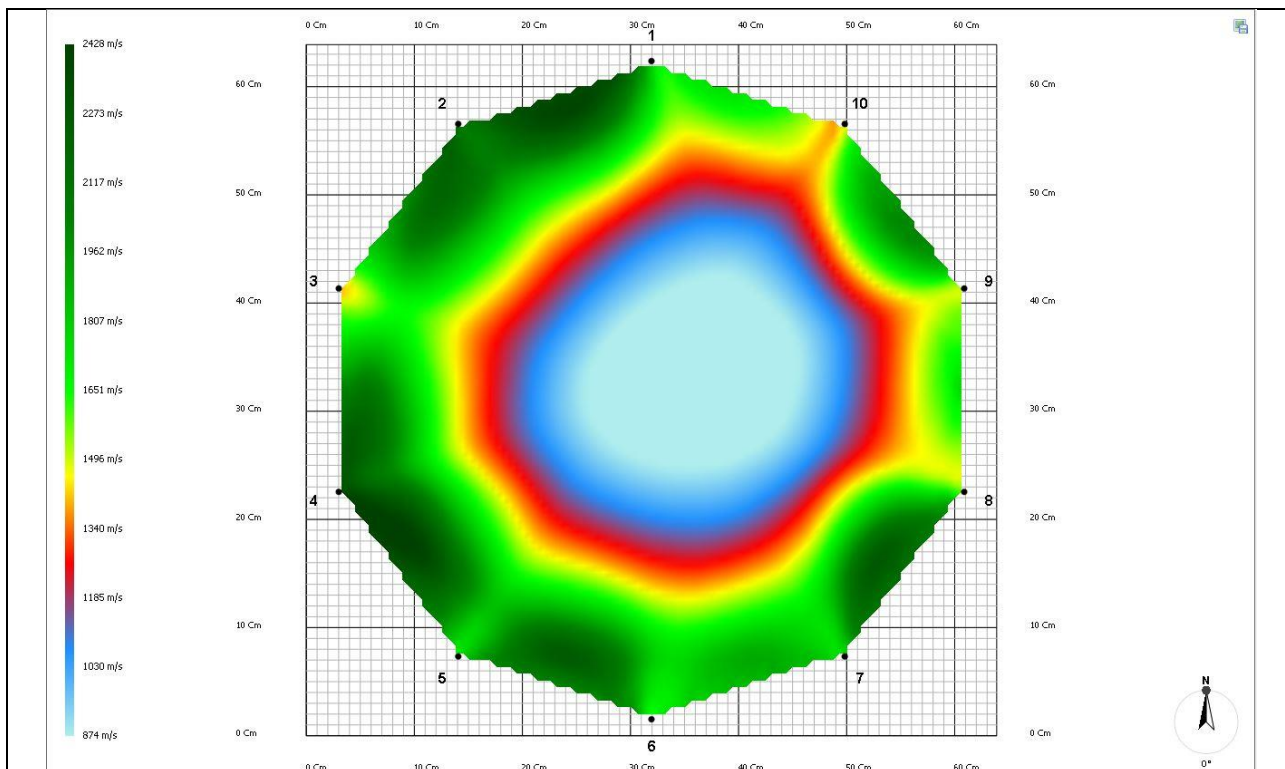
Rys. 40.2. Topola szara nr inw. 178, Zespół Szkół nr 3 im. Mikołaja Reja w Kędzierzynie-Koźlu. Obraz wnętrza pnia w badaniu tomografem na wys. 130cm.

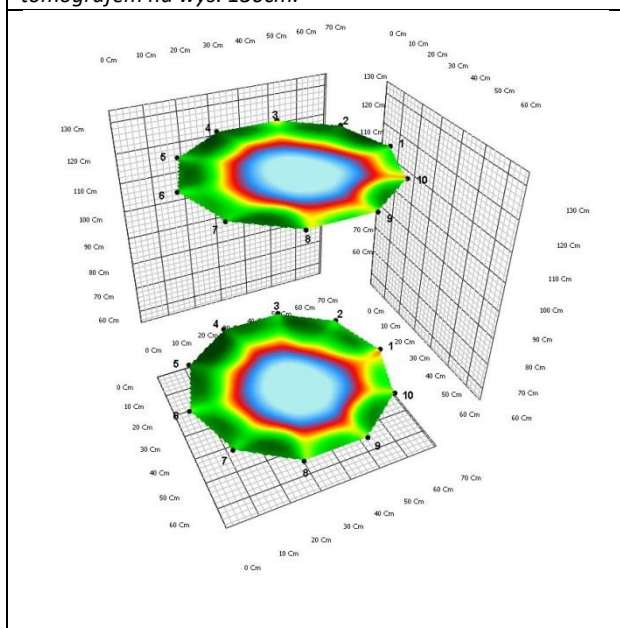
Rys. 40.3 Topola szara nr inw. 178, Zespół Szkół nr 3 im. Mikołaja Reja w Kędzierzynie-Koźlu. Obraz wnętrza pnia na obu poziomach jednocześnie.

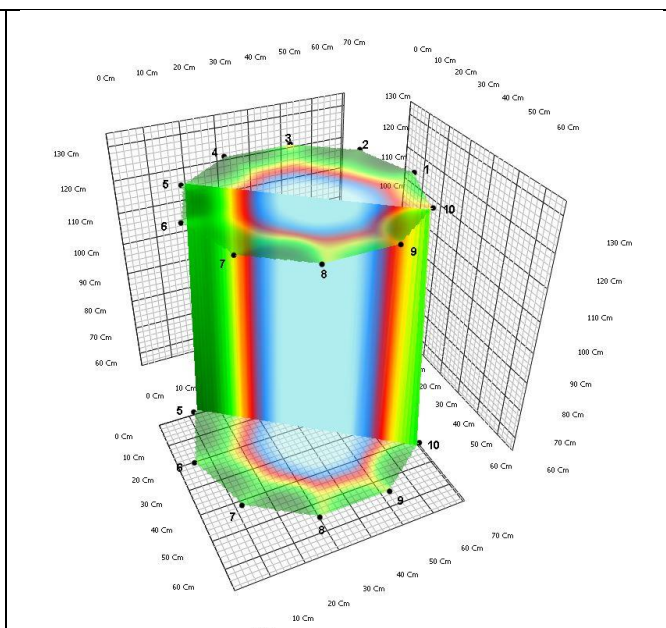
Rys. 40.4. Topola szara nr inw. 178, Zespół Szkół nr 3 im. Mikołaja Reja w Kędzierzynie-Koźlu. Symulacja wnętrza pnia.
