**Ekspertyza w zakresie oceny stanu i statyki 43 drzew
z zastosowaniem oceny wizualnej, próby
obciążeniowej, rezystografu i tomografu sonicznego**

Drzewa znajdujące się na terenie parku zabytkowego na działce 371/9
będącej w użytkowaniu Zespołu Szkół Nr 3
im. Mikołaja Reja w Kędzierzynie-Koźlu

Sierpień 2022

Autor opracowania: EKO-TREK Jerzy Stolarczyk

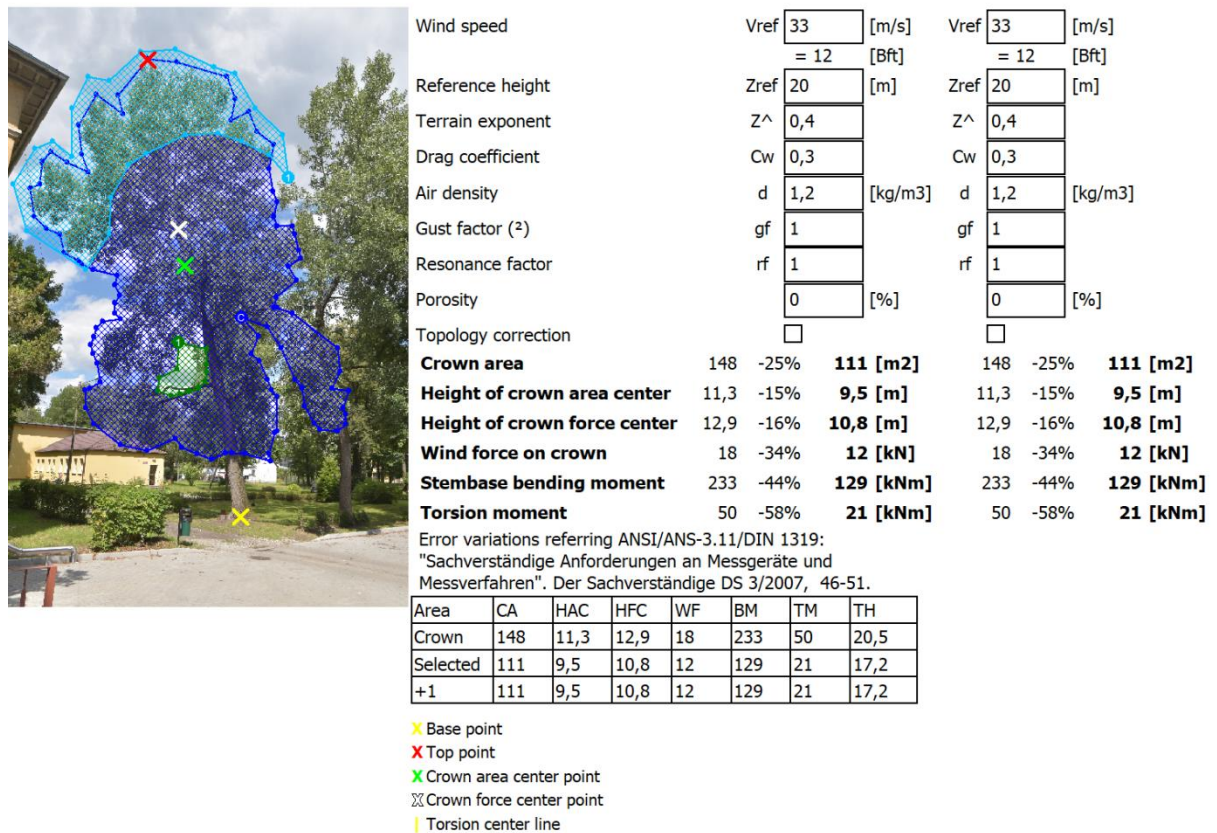
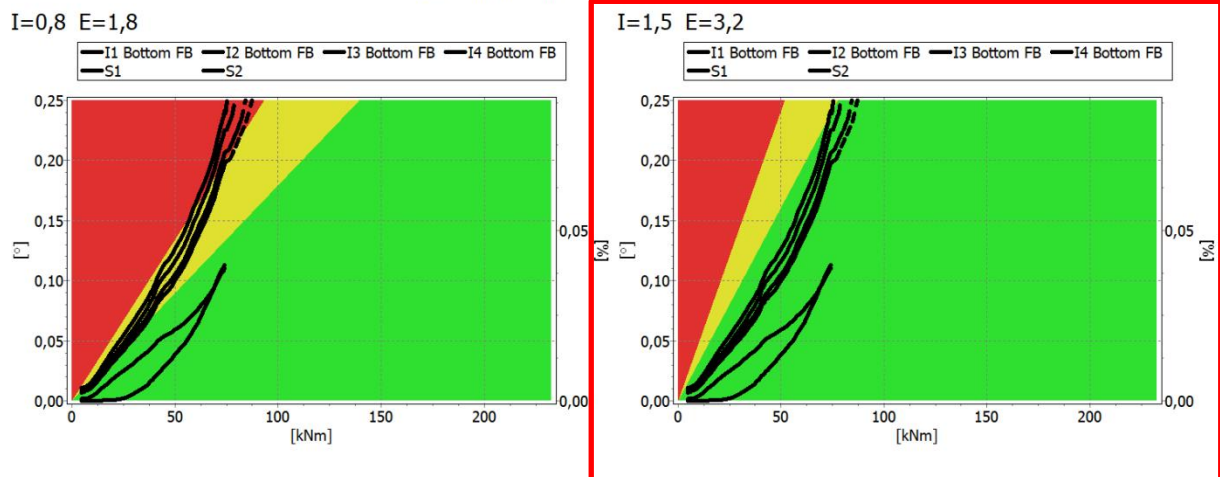
- Współczynnik bezpieczeństwa elastometrów uzyskał wartości **SF=180%** przy zalecanych minimum 150%, co oznacza wystarczającą odporność na złamanie pnia w badanym odcinku.

Rys. 40.6. Topola szara nr inw. 178, Zespół Szkół nr 3 im. Mikołaja Reja w Kędzierzynie-Koźlu. Raport z próby obciążeniowej. W ramce zaznaczono współczynniki bezpieczeństwa po proponowanych cięciach.
