Karty dendrologiczne

49 drzew rosnących na terenie Zespołu Szkół nr 3 im. Mikołaja Reja w Kędzierzynie-Koźlu

Akademia Drzewacza Krzysztof Wystrach
ul. Oświęcimska 200AK2/1 45-641 Opole
NIP: 7541790454 REGON: 160270646
tel. 509954322, 505464643
<https://arborysta.net/>
<https://treeclimbing.academy/>

Warszawa, maj 2023

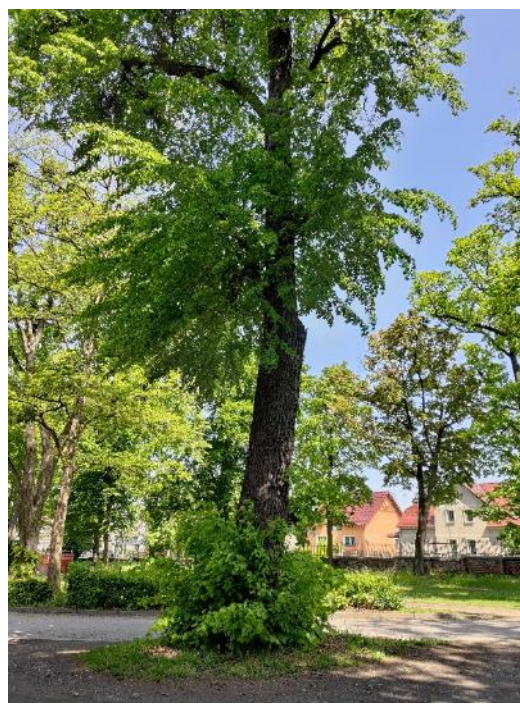
fot. 2 Odziomek, pień i otoczenie

Krawężnik ok. 1 m od odziomka, duże prawdopodobieństwo uszkodzenia korzeni podczas remontu drogi (fot. 3). W odziomku duża ilość pędów odroślowych na całym obwodzie (fot.2). Niedawno drzewo utraciło jeden z przewodników, w miejscu oberwania rozległy ubytek z postępującym rozkładem drewna (odstąpiono od oględzin, ze względu na zasiedlenie ubytku przez ptaki) (fot.4,5). Na wschodniej ścianie bocznej ubytku owocniki gmatwka dębowego, świadczące o procesach rozkładu drewna postępującego w zachowanym przewodniku (fot.4). Korona witalna, odtwarzana z pędów odroślowych, obecna jemiola w (fot.6).

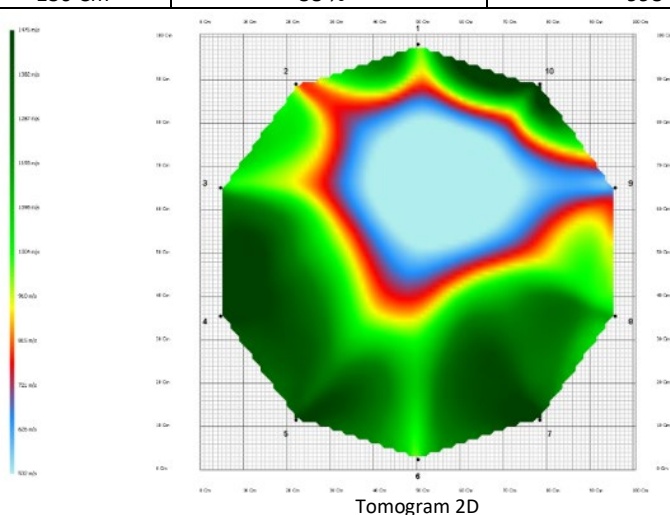
Warstwa	Wysokość	Pow. objęta rozkładem	Współczynnik bezpieczeństwa	Ocena ryzyka
Warstwa #1	130 Cm	38 %	998 %	Niskie ryzyko

- Badanie tomografem sonicznym wykazało rozkład pnia w zakresie 38%.
- Współczynnik bezpieczeństwa dla badanego przekroju wynosi 998%, czyli spełnia wymagania modelu w zakresie odporności pnia na złamanie (przy zalecanym minimum $\geq 150\%$).

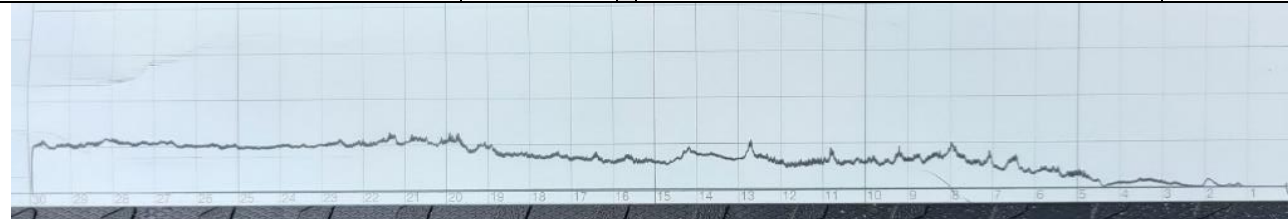
Rezystografia potwierdziła występowanie zdrowej ścianki znacznej grubości (co najmniej 25 cm zdrowej ścianki od zachodu).

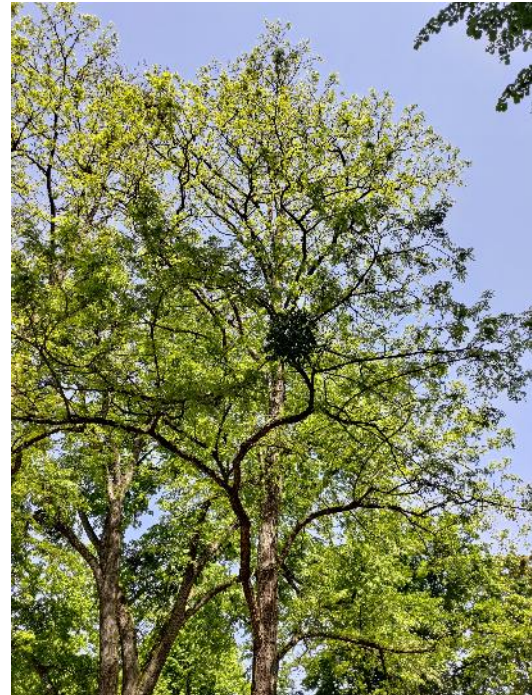
fot. 4 Korona

Korona asymetryczna (w wyniku konkurencji z pozostałymi robiniami oraz lipą nr 53), rozbudowana w kierunku S. Obecna jemięta i susz gałęziowy.

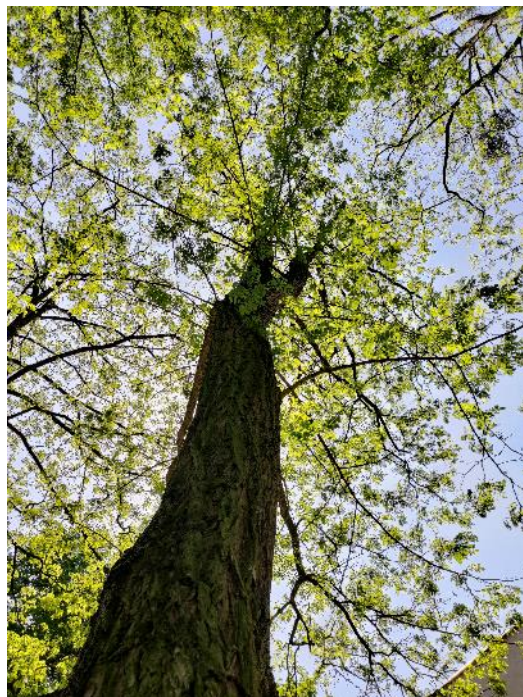
fot. 4 Korona

Korona asymetryczna (w wyniku konkurencji z pozostałymi robiniami oraz lipą nr 53), rozbudowana w kierunku S. Obecna jemiota i susz gałęziowy.

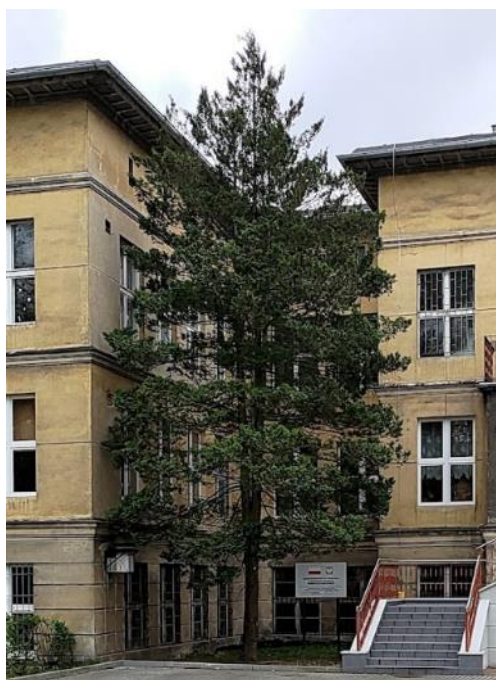
fot. 1 Sylwetka

W otoczeniu drzewa niedawno przeprowadzono intensywny remont, w jego trakcie najprawdopodobniej uszkodzono korzenie a także zagęszczono oraz zanieczyszczono (odpadami) i podniesiono poziom gruntu (fot.1,2). Od N pojedynczy korzeń duszący (fot.3).

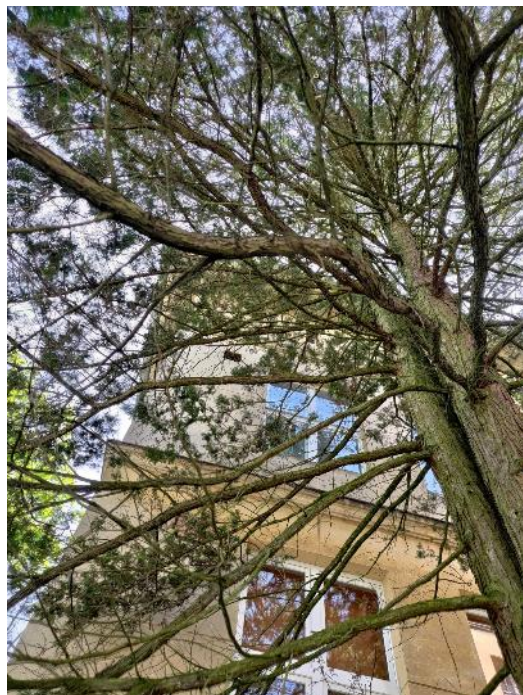
fol. 6 Korona

Korona przerzedzona, widocznie osłabiona witalność.

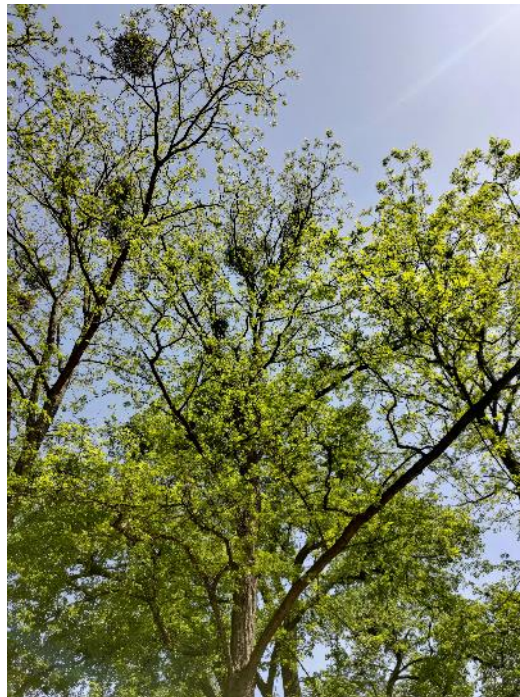
fot. 4 Korona

Korona asymetryczna (w wyniku konkurencji z pozostałymi robiniami oraz lipą nr 53), rozbudowana w kierunku S. Obecna jemiota i susz gałęziowy.

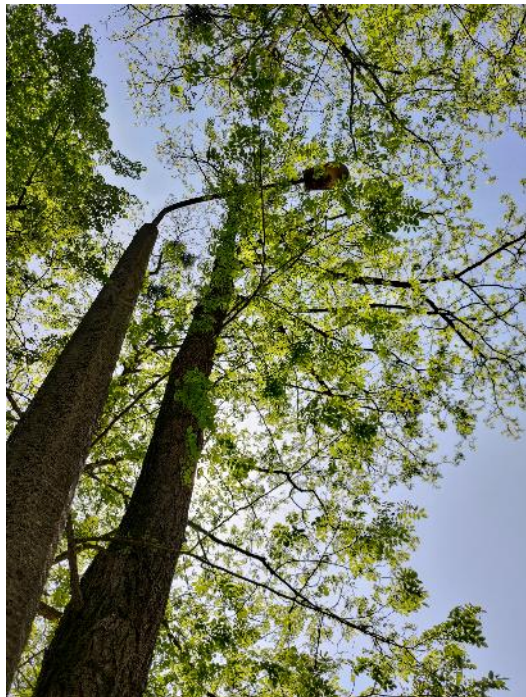
fot. 3 Korona

Korona asymetryczna (w wyniku konkurencji z pozostałymi robiniami oraz lipą nr 53), rozbudowana w kierunku S. Obecna jemiota i susz gałęziowy.

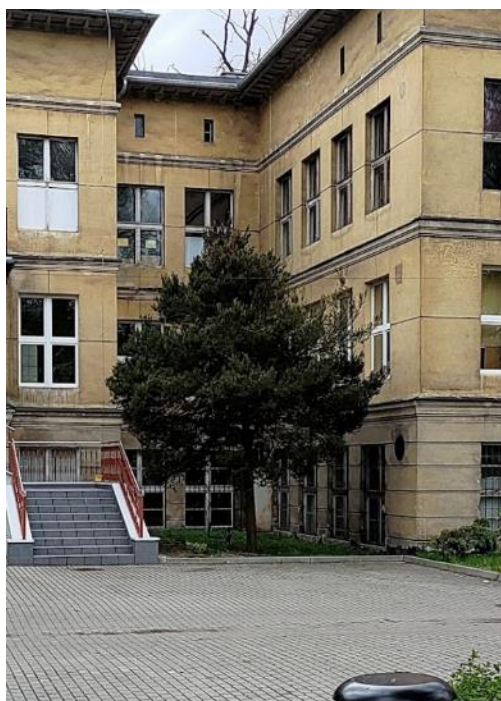
fot. 1 Sylwetka

W otoczeniu drzewa niedawno przeprowadzono intensywny remont, w jego trakcie najprawdopodobniej uszkodzono korzenie a także zagęszczono oraz zanieczyszczono (odpadami) i podniesiono poziom gruntu (fot.1,2). Rozwidlenie I i II rzędu U-kształtne.

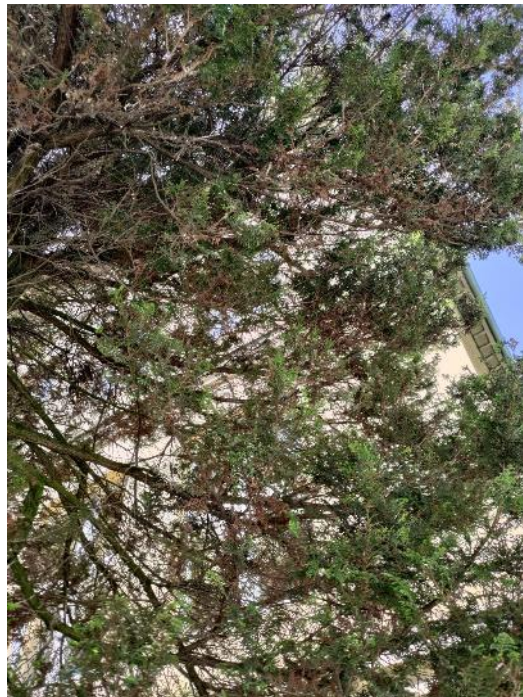
fot. 4 Korona

Korona przerzedzona, widocznie osłabiona witalność.

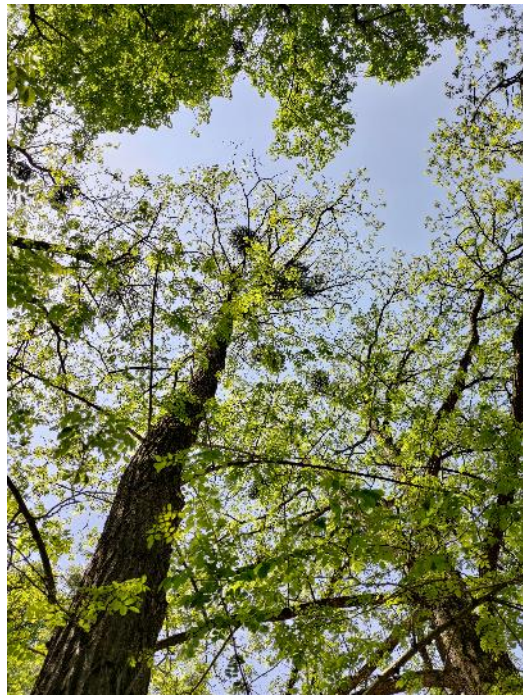
fot. 4 Korona

Korona asymetryczna (w wyniku konkurencji z pozostałymi robiniami oraz lipą nr 53), rozbudowana w kierunku S. Osłabiona vitalność, wyraźnie przegrywa z konkurencją. Obecna liczna jemiola i susz gałęziowy.

Drzewo w fazie dojrzewania, aktywnie przyrastające na wysokość i grubość. Warunki wzrostu niekorzystne, ze względu na konkurencję z innymi drzewami, oraz ograniczenia dla wzrostu korzeni (droga dojazdowa). Ze względu na silną konkurencję, szczególnie ze strony robinii nr 52, może zamierać lub rozwijać zdeformowaną koronę – należy więc wykonać cięcia na sąsiednich drzewach (nr. 49,52), które zwiększą dostępną przestrzeń dla jej rozwoju.

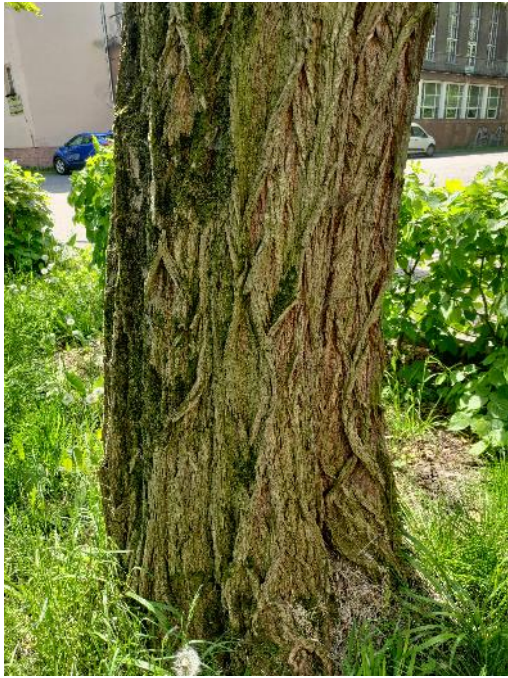
fot. 3 Pień

Wyraźnie nabiegi korzeniowe, pień dzieli się na kolumny kambialne (cecha gatunkowa). Wyraźny przyrost pnia na grubość. Na pniu do S widoczna mączka drzewna, wynik żerowania ksylofagów.

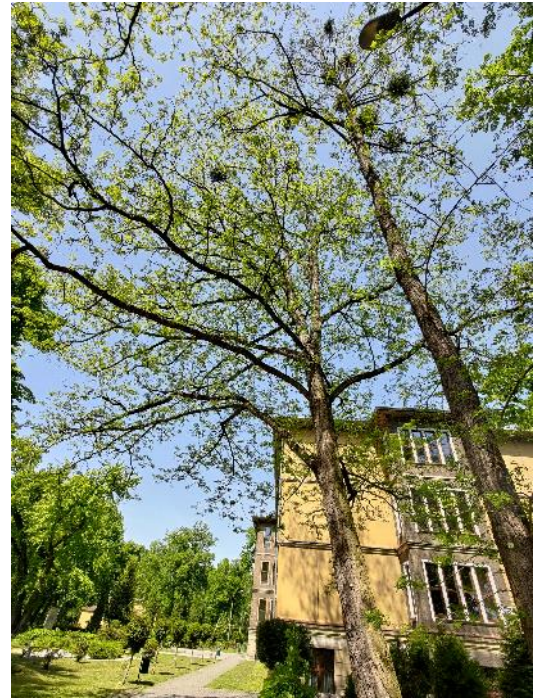
fot. 4 Korona

Korona asymetryczna (w wyniku konkurencji z robinią nr 51), rozbudowana w kierunku S-W-N. Obecna jemiota i susz gałęziowy.

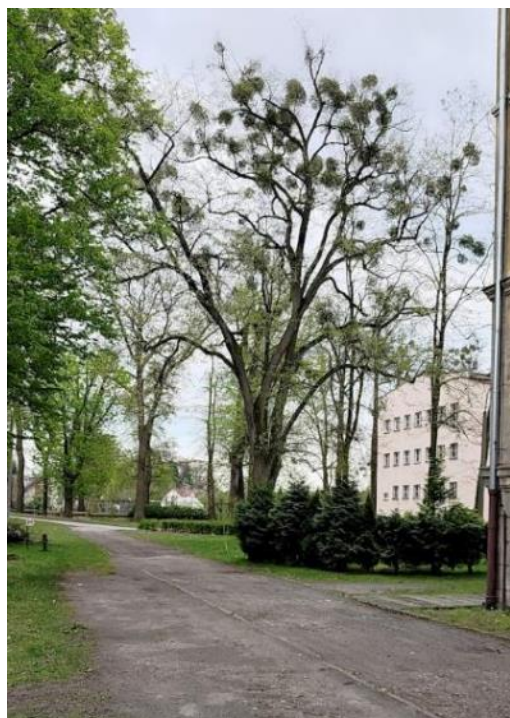
fot. 1 Sylwetka

Wyraźne nabiegi korzeniowe, pędy odroślowe w odziomku (fot.2). Odziomek i pień dzielące się na kolumny kambialne, pomiędzy nimi ubytki (fot.2,3,4), łączące się w rozkład wewnętrzny (patrz wyniki tomografii). Główne rozwidlenie z zakorkiem (fot. 6,7), istotne osłabienie wytrzymałości (także ze względu na rozkład wewnętrzny całego pnia). Najniższy konar N z uszkodzeniem, możliwe istotne osłabienie wytrzymałości (fot.8). Na obydwu przewodnikach rany po cięciach z tworzącymi się ubytkami (fot.9,10) – skontrolowano tylko część ubytków, odstąpiono od dalszej inspekcji pnia po stwierdzeniu zasiedlenia jednej z dziupli przez ptaki (fot.10). Przewodnik S z podłużnym zakłębnięciem w wyniku cienia asymilatów, bez stwierdzonego rozkładu drewna w tym miejscu (fot.7). Przewodnik N w rozwidleniu II rzędu na wys. 4 m rozdzielający się na 3 odnogi - pomiędzy nimi kielich oraz możliwy rozkład drewna (niemożność skontrolowania, j.w.)(fot.5.11). Odnoga N wydłużona, wyrastająca pod kątem 45 st. (fot.1). Korona rozłożysta (fot.1,11). W koronie susz konarowy, grożący upadkiem na drogę dojazdową oraz parkujące samochody (fot.12).

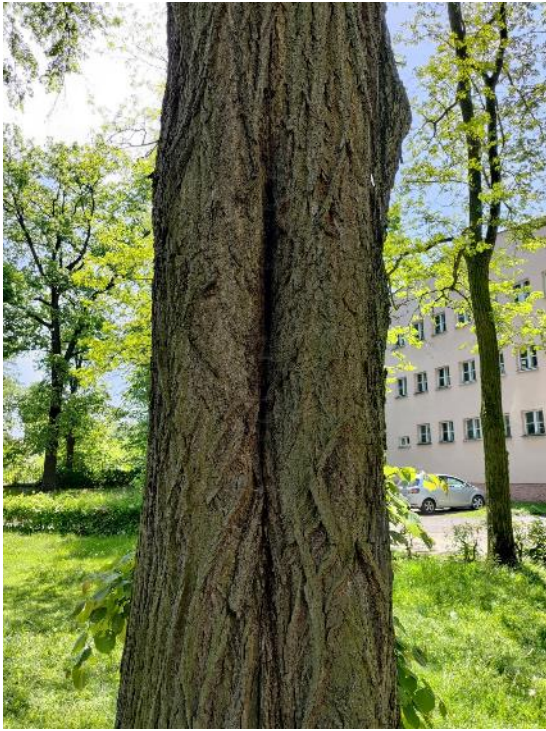
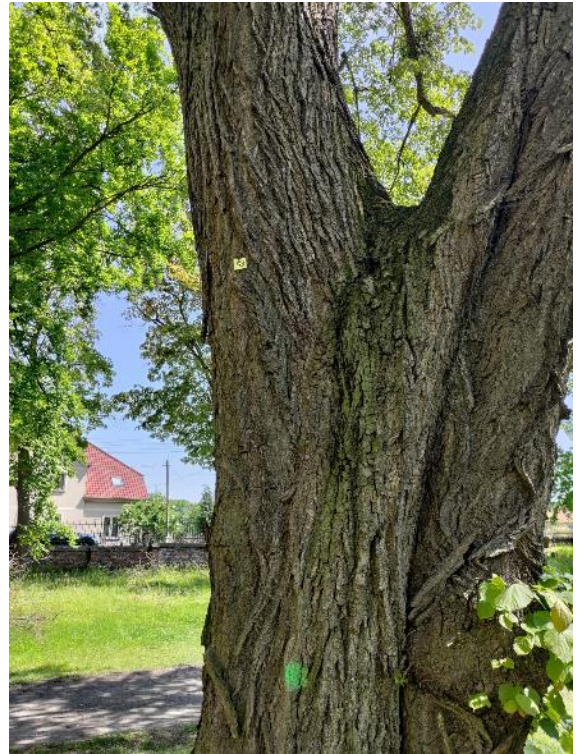
fot. 3 Pień

fot. 4 Pień i rozwidlenie I rzędu

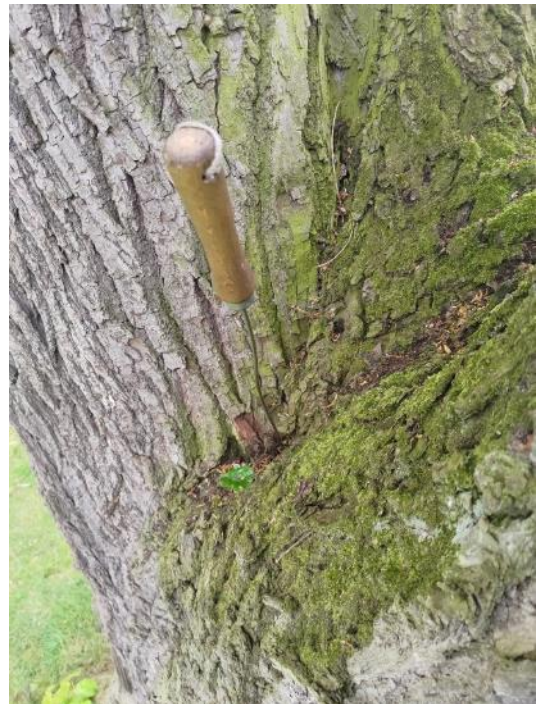
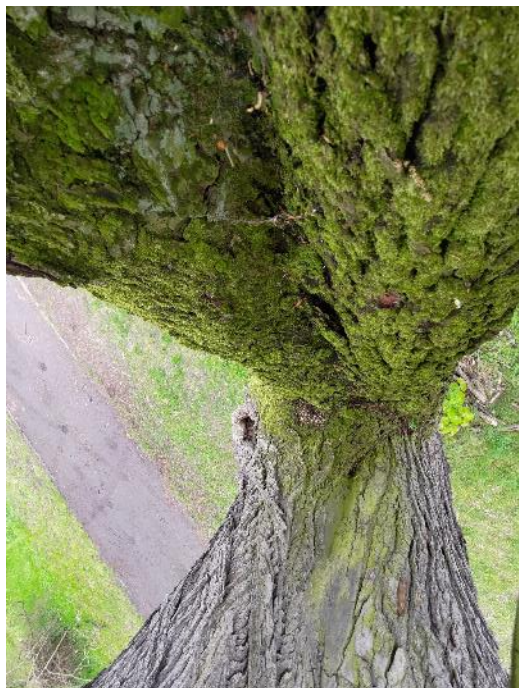
fot. 6 Główne rozwidlenie

fot. 7 Główne rozwidlenie

Dojrzałe drzewo, z rozwijającym się rozkładem drewna w pniu oraz na przewodnikach (w ranach powstałych przez podkrzesywanie grubych konarów). Korona 2-pniowa z zakorkiem w głównym rozwidleniu, przewodnik N z osłabionym rozwidleniem II rzędu. Cechy te wskazują na podwyższone prawdopodobieństwo rozłamania w rozwidleniach oraz możliwość innych złamań.

Z tego powodu zaleca się montaż systemu wiązań, składającego się 5 wiązań dynamicznych 8T, w układzie dwóch trójkątów o wspólnym boku, z zgodnie z poniższą ilustracją:

Powyższy schemat nie przedstawia dokładnych punktów montażu wiązań, zostaną one określone przez osobę wykonującą wiązania, na podstawie zastanego stanu drzewa oraz budowy korony po wykonaniu redukcji (opis poniżej). Wiązania należy wykonać zgodnie z zasadami opisanymi w końcowej części opracowania.

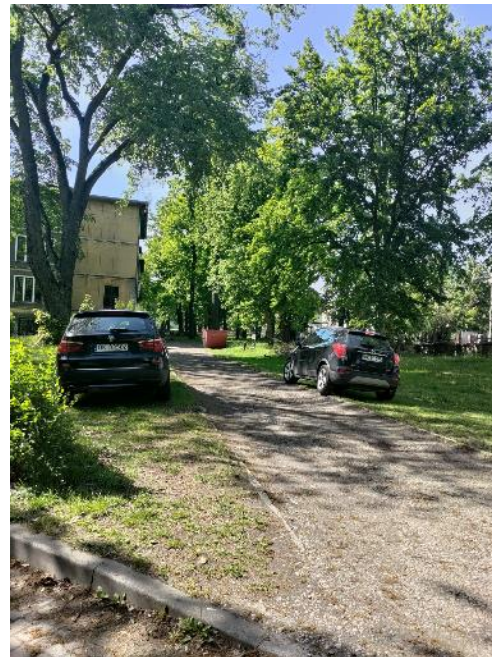
fot. 12 Samochody parkujące na trawnikach w otoczeniu drzewa

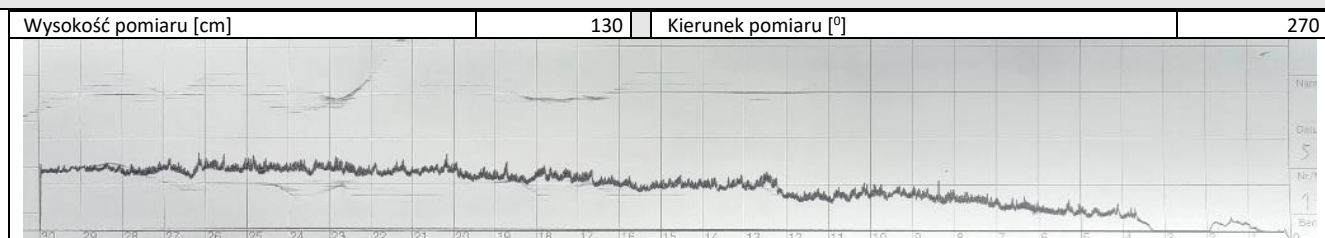
53.6.1 Punkt #1

Rezystografia potwierdziła występowanie zdrowej ścianki znacznej grubości (co najmniej 25 cm zdrowej ścianki po stronie NE).

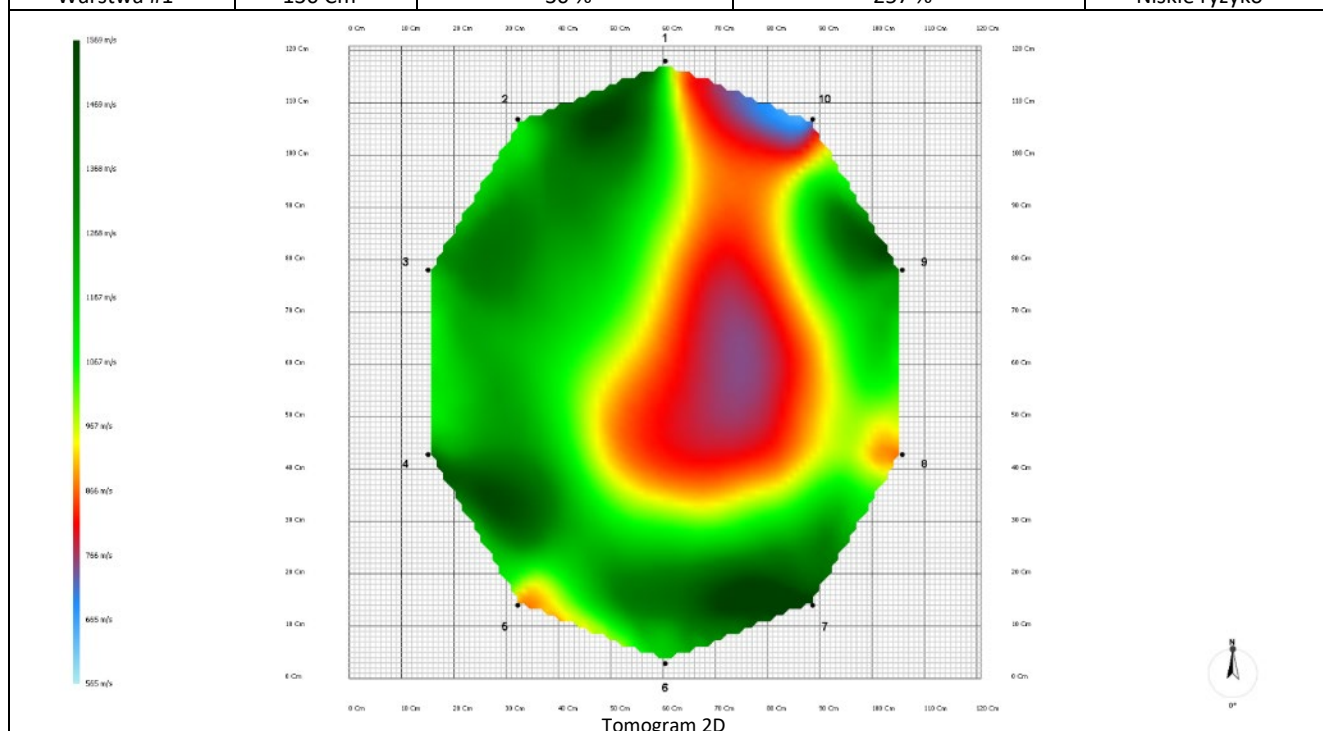
Warstwa	Wysokość	Pow. objęta rozkładem	Współczynnik bezpieczeństwa	Ocena ryzyka
Warstwa #1	130 Cm	30 %	257 %	Niskie ryzyko

- Badanie tomografem sonicznym wykazało rozkład pnia w zakresie 30%.
- Współczynnik bezpieczeństwa dla badanego przekroju wynosi 257%, czyli spełnia wymagania modelu w zakresie odporności pnia na złamanie (przy zalecanym minimum $\geq 150\%$).

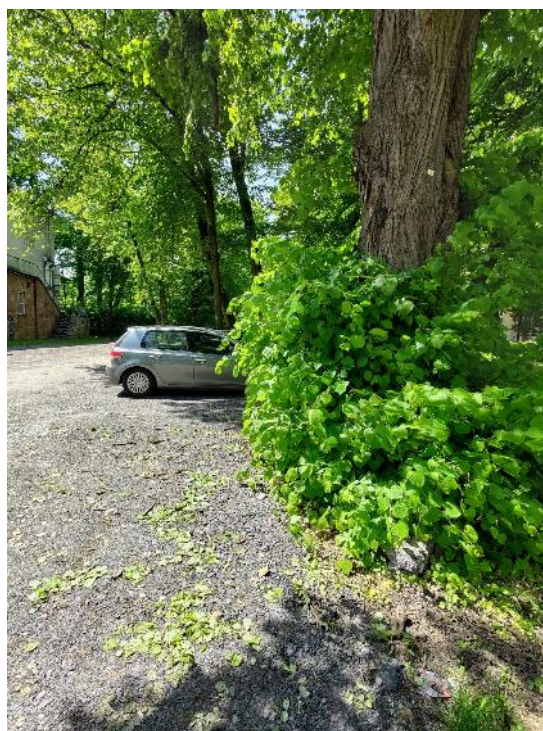
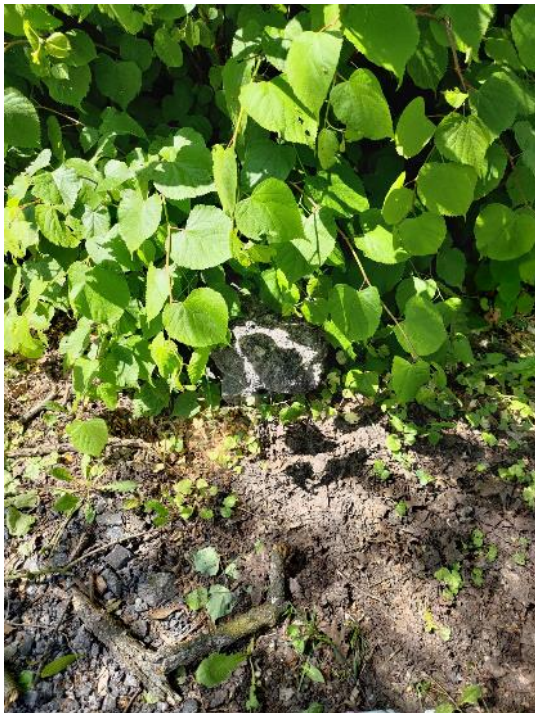
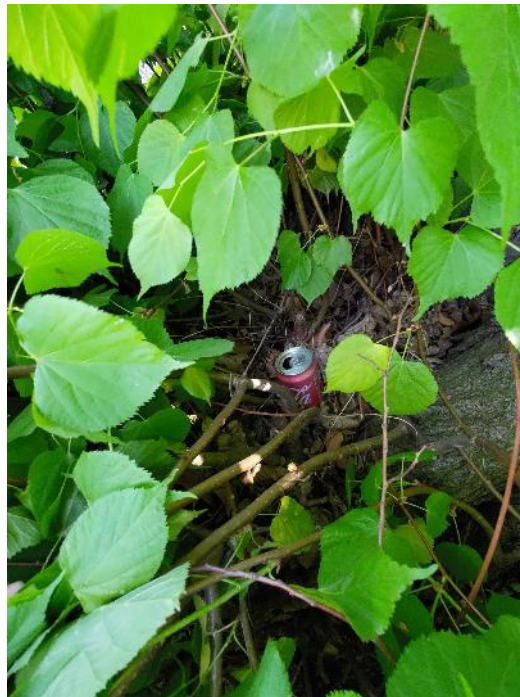
Grunt zagęszczony, podniesiony, zanieczyszczony nawierzchnią parkingu oraz odpadami budowlanymi (fot.2). Wyraźne nabiegi korzeniowe, w odziomku liczne pędy odroślowe (fot.2), między nimi nagromadzone odpady (fot.4). Pień dzielący się na kolumny kambialne, z rozkładem wewnętrznym, ranami po cięciach (fot.5,6) i ubytkami (fot.7). Główne rozwidlenie na wys. 5 m w kształcie kielicha, z zalegającym gruntem i rozwijającą się roślinnością (fot.8). Rozwidlenie zabezpieczone pojedynczym wiązaniem statycznym (fot.10). Konar N przewodnika E zamierający, częściowo wyłamany, z podłużnym uszkodzeniem w połowie długości. W koronie liczne wyłamania, susz konarowy, zawieszona gałąź, grożące upadkiem na parking (fot.9,10).

fot. 2 Otoczenie

fot. 3 Zanieczyszczenie gruntu

fot. 4 Śmieci

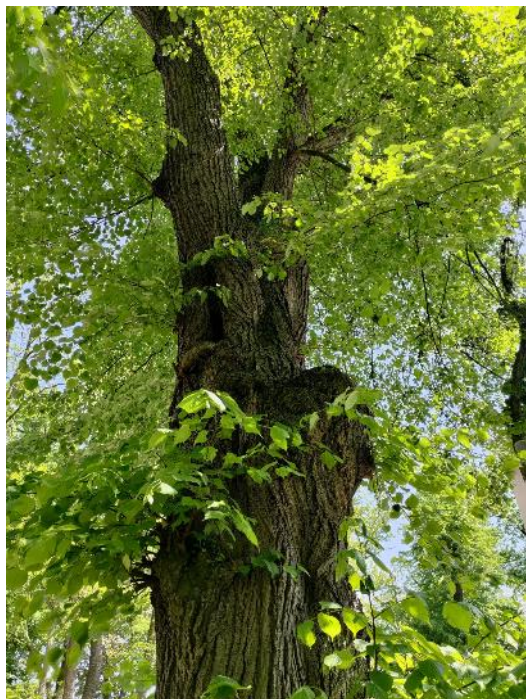
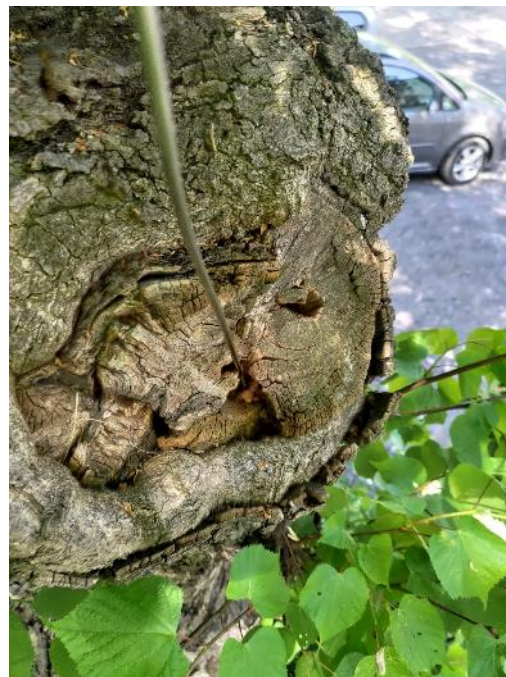
fot. 5 Pień

fot. 6 Rana a pniu

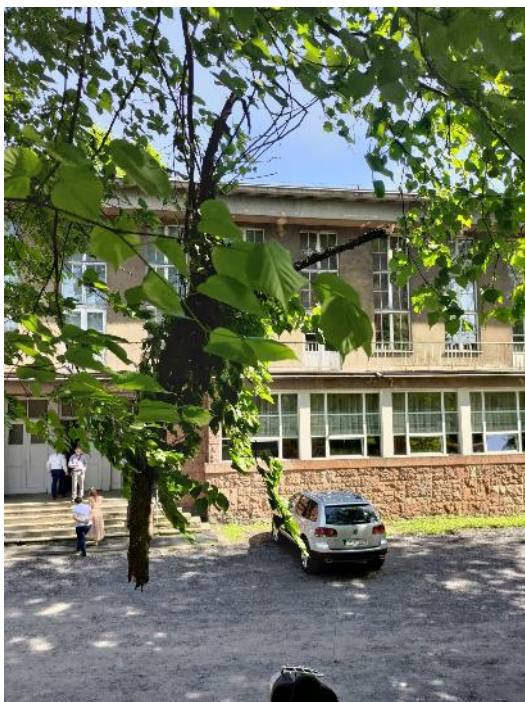
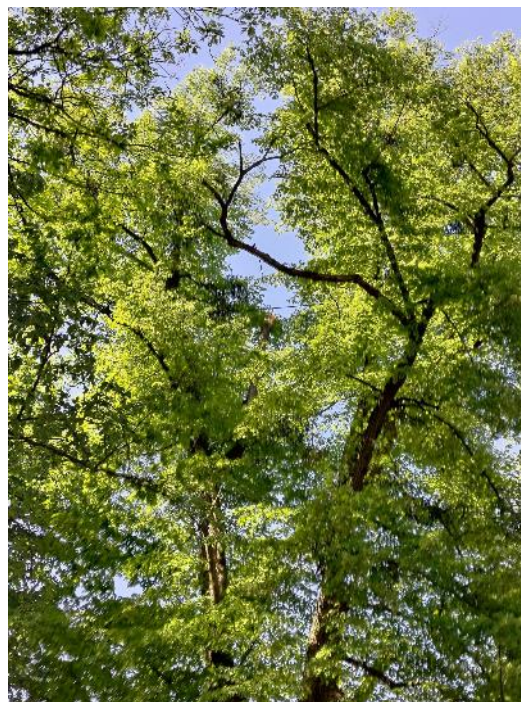
fol. 9 Zawieszona gałąź

fol. 10 Martwy wierzchołek, susz i wiązanie

Ze względu na uszkodzenia w koronie oraz pogarszający się stan drzewa konieczne też będzie stopniowe obniżanie jego wysokości. W pierwszym roku należy zredukować rozmiar korony o ok. 2-3 m w całej jej zewnętrznej części. Konar N przewodnika należy zredukować pozostawiając ok. 3 m długości. Za 2 lata należy ponownie ocenić stan drzewa i podjąć decyzję o konieczności kontynuowania cięć redukcyjnych.

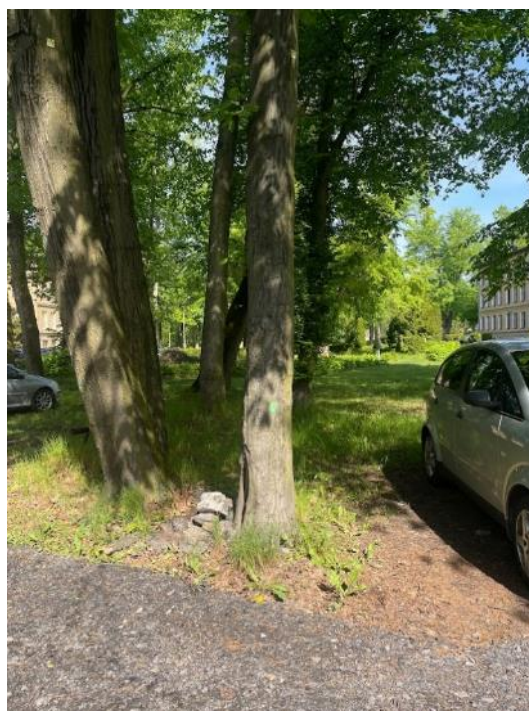
fot. 2 Otoczenie

Grunt zagęszczony, podniesiony, zanieczyszczony nawierzchnią parkingu oraz odpadami budowlanymi (fot.2). Od S w odziomku rana po uszkodzeniu mechanicznym, o wymiarach 50x15 cm, bez oznak rozkładu, z tkanką przyranną (fot.3). Na wys. 5,5 m od E rana po cięciu z tkanką przyranną i początkowym rozkładem (fot.4). Od NW drobna rana z ubytkiem po konarze. Kolizja korony z konarami drzew nr 57, 59 (fot.6). Susz gałęziowy.

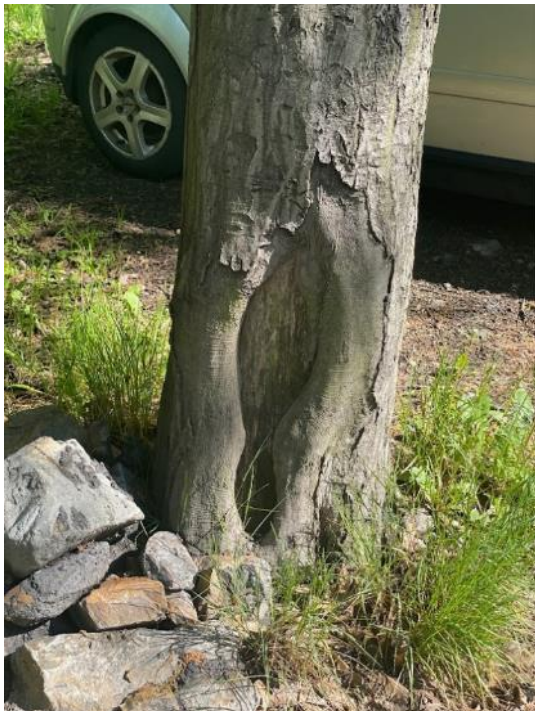
fot. 3 Martwica

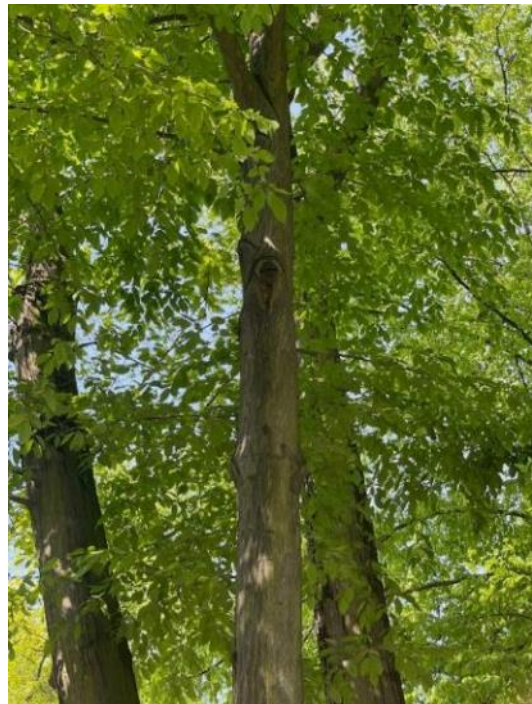
fot. 4 Rana na wys. 5,5 m

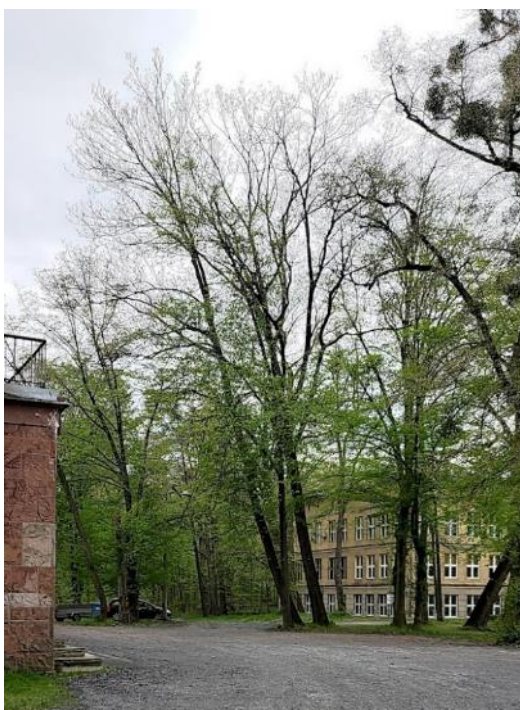
fot. 1 Sylwetka

Grunt zagęszczony, podniesiony, zanieczyszczony nawierzchnią parkingu oraz odpadami budowlanymi (fot.2), dogęszczany przez ruch kołowy i parkowanie (fot.4). Od NE pniak usuniętego drzewa. Drewno reakcyjne od strony rozciąganej. Pędy odroślowe (fot.5). Pień pochylony w kierunku S pod kątem 23 stopni (fot.1). W koronie susz gałęziowy i konarowy, w tym bardzo niestabilny (fot.3,6). Drobne rany po cięciach.

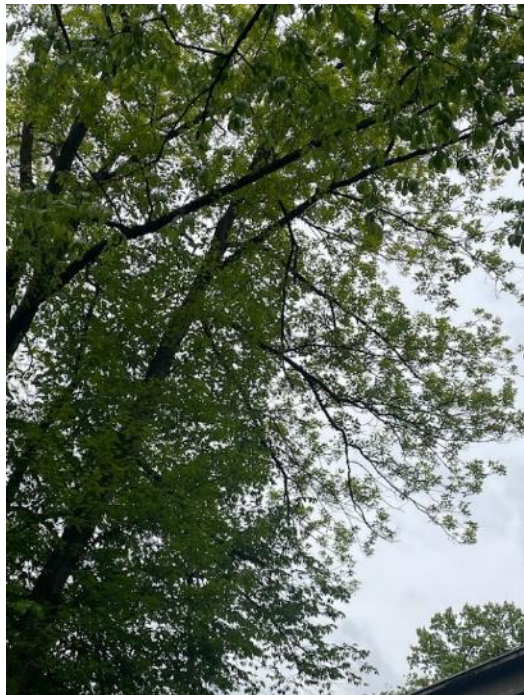
fot. 3 Zawieszane gałęzie

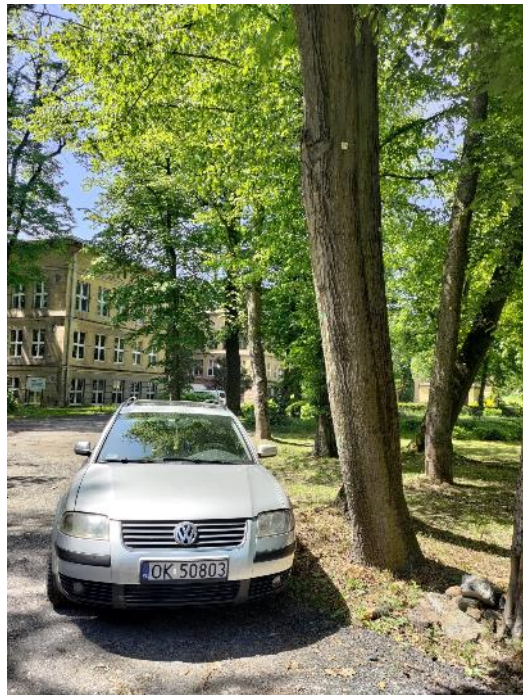
fot. 4 Samochody parkujące przy odziomku

Drzewo o osłabionej stabilności w gruncie, co najprawdopodobniej zostało spowodowane uszkodzeniem i upośledzeniem systemu korzeniowego w wyniku wykonania remontu parkingu (grunt został zagęszczony oraz dołożono górną warstwę podnosząc poziom i zanieczyszczając go) oraz prze ruch kołowy i parkowanie.

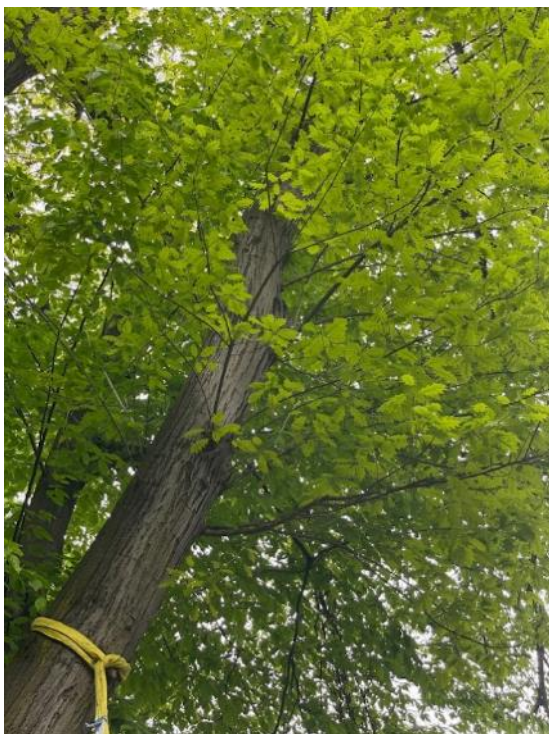
fot. 5 Pędy odroślowe

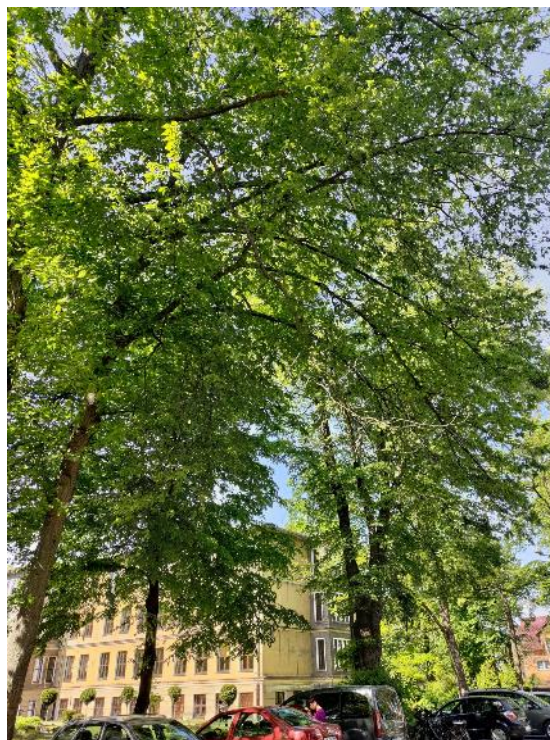
fot. 6 Susz w koronie

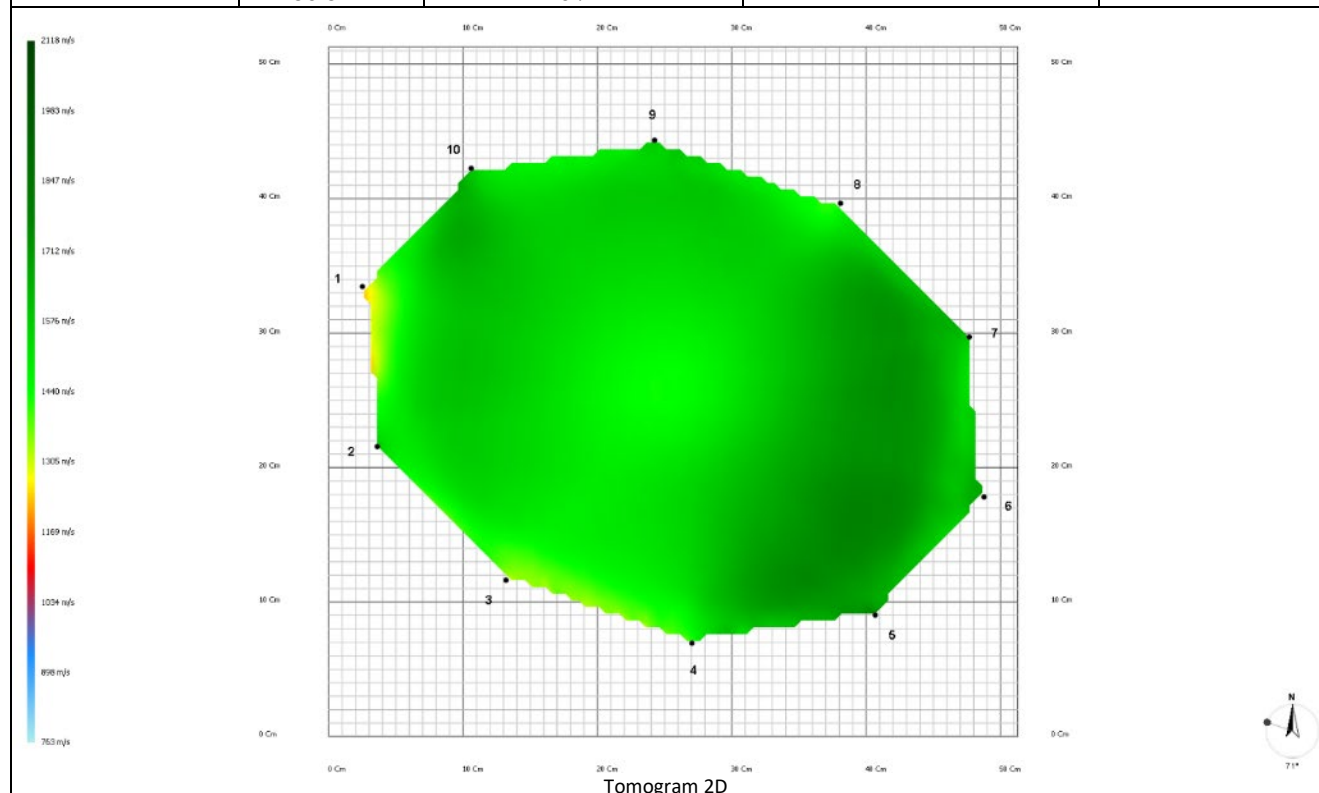
57.5.1 Pień #1

Warstwa	Wysokość	Pow. objęta rozkładem	Współczynnik bezpieczeństwa	Ocena ryzyka
-	90 Cm	0 %	-	-

- Badanie tomografem nie wykazało rozkładu drewna we wnętrzu pnia

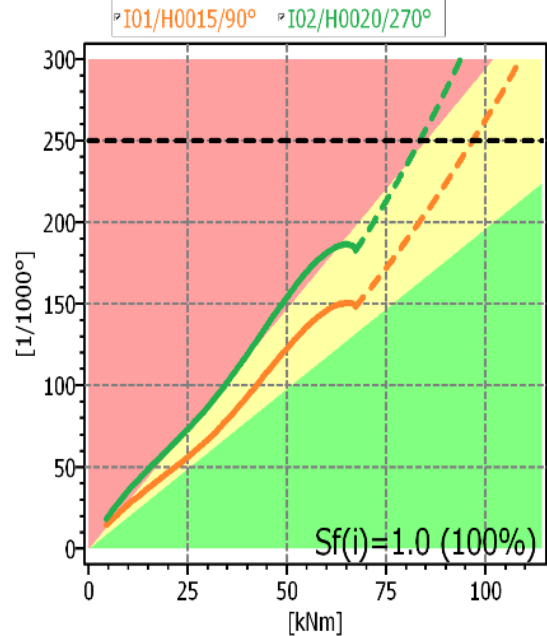
Współczynnik bezpieczeństwa oznaczony kolorowymi polami: zielony >150%, żółty 100-150%, czerwony <100%.

Pomiar stabilności drzewa w gruncie obrazują linie oznaczone literami „I”, pomiar odporności pnia na złamanie obrazują linie oznaczone literami „E”.

Drzewo **nie spełnia** wymagań modelu w zakresie stabilności drzewa w gruncie. Uzyskano wartości na poziomie **I=100%** (przy zalecanym w modelu minimum **I=150%**).

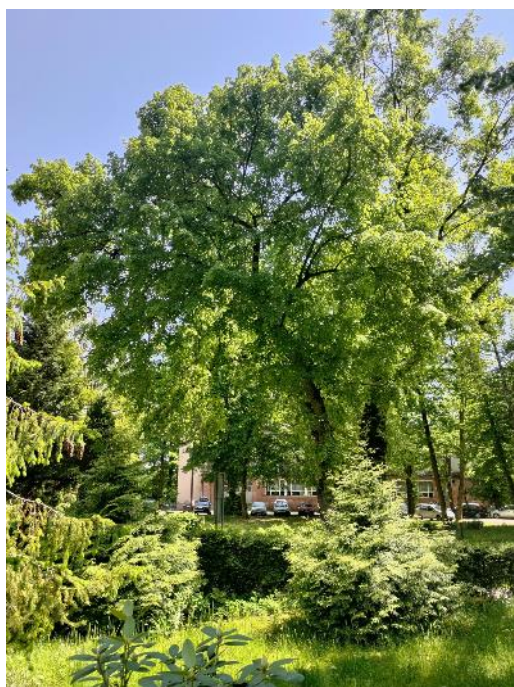
fot. 1 Sylwetka

W odl. <1m chodnik, możliwe uszkodzenie korzeni podczas jego wykonywania. Duża ilość pędów odroślowych w odziomku, brak możliwości całościowego sprawdzenia stanu korzeni sondą arborystyczną. Korona mocno podkrzesywana, odtwarzająca się z pędów odroślowych. Górna partia korony mocno wychylona w kierunku szkoły, w przeszłości zredukowana i odtworzona z pędów odroślowych (gałęzie 2-3m).

Możliwe uszkodzenie systemu korzeniowego (remont chodnika), brak możliwości dogłębnego sprawdzenia ich sonda arborystyczną ze względu na narośla i pędy odroślowe w odziomku. Drzewo w przeszłości zredukowane (prawdopodobnie z powodu odchylenia korony), powracające do pierwotnej wielkości korony. Połączenie tych dwóch cech (możliwe uszkodzenie systemu korzeniowego, oraz odtwarzającą się gęsta korona, narażona na boczne podmuchy wiatru), sprawia, że konieczna jest ponowna redukcja korony, do rozmiaru po uprzednim cięciu.

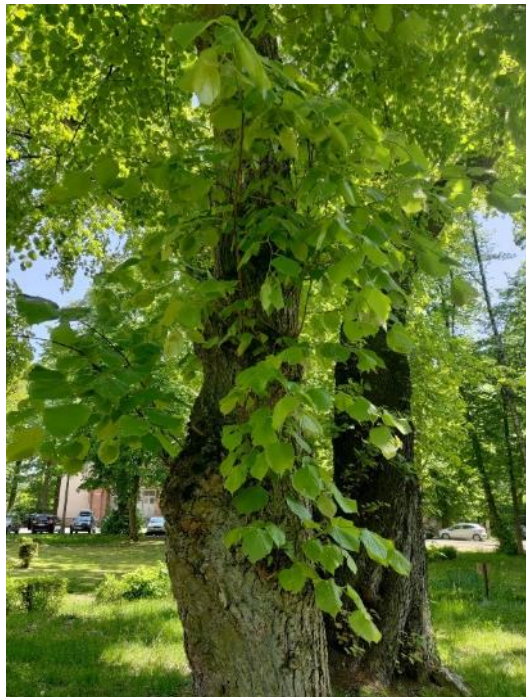
fot. 3 Podkrzesany pień

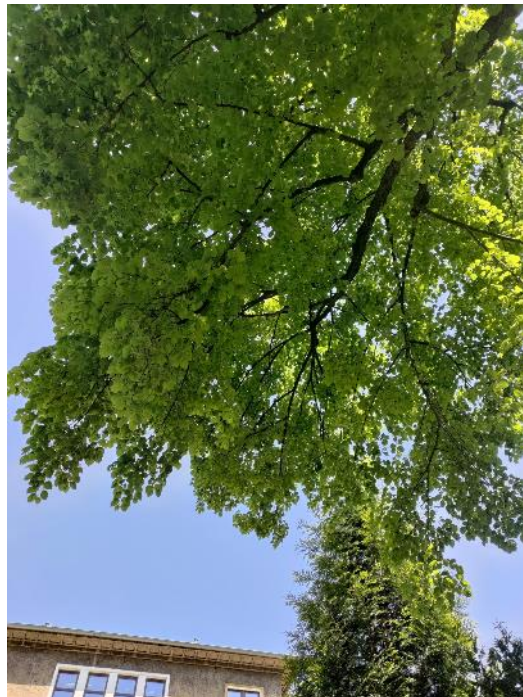
fot. 4 Odchylona korona

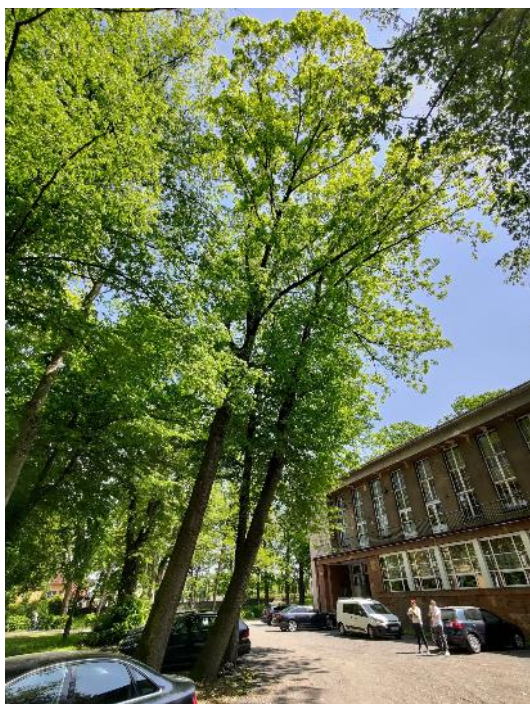
Grunt zagęszczony, podniesiony, zanieczyszczony nawierzchnią parkingu (fot.1). Pień pochylony 15 st. S (fot.2). Pędy odroślowe na pniu. Susz gałęziowy w koronie (nad parkingiem).

fot. 1 Sylwetka i otoczenie

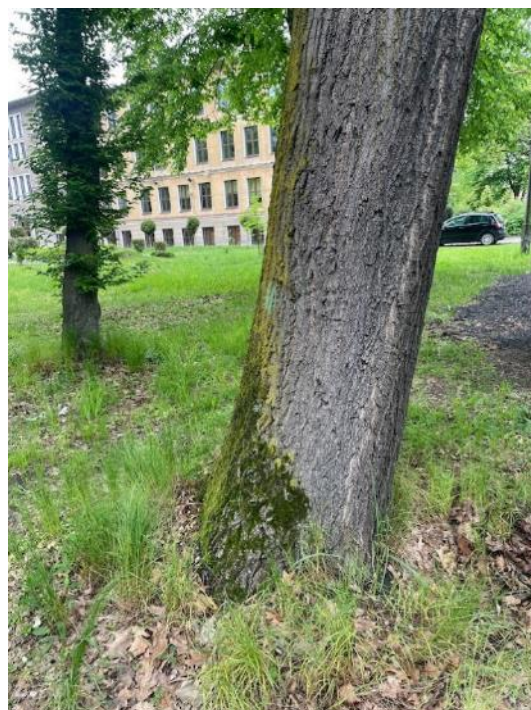
fot. 2 Pień i odziomek

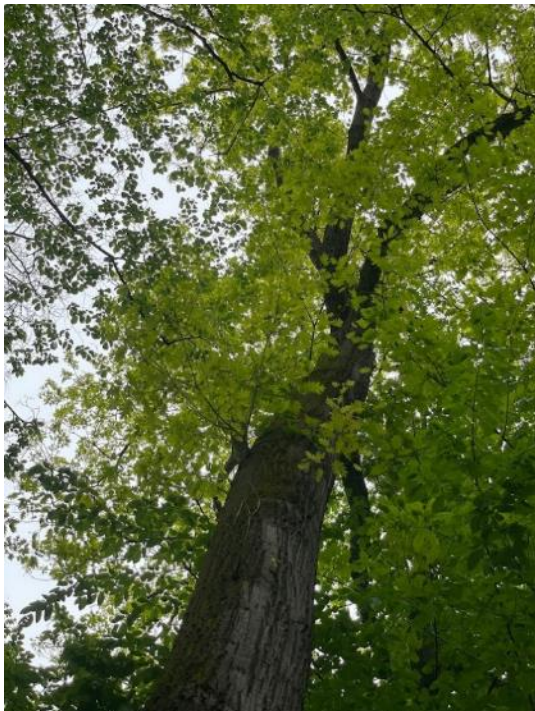
fot. 3 Pędy odroślowe

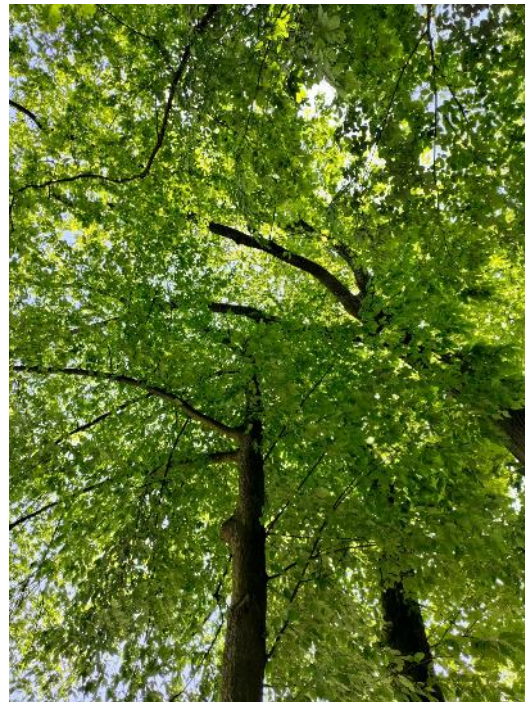
fot. 4 Korona

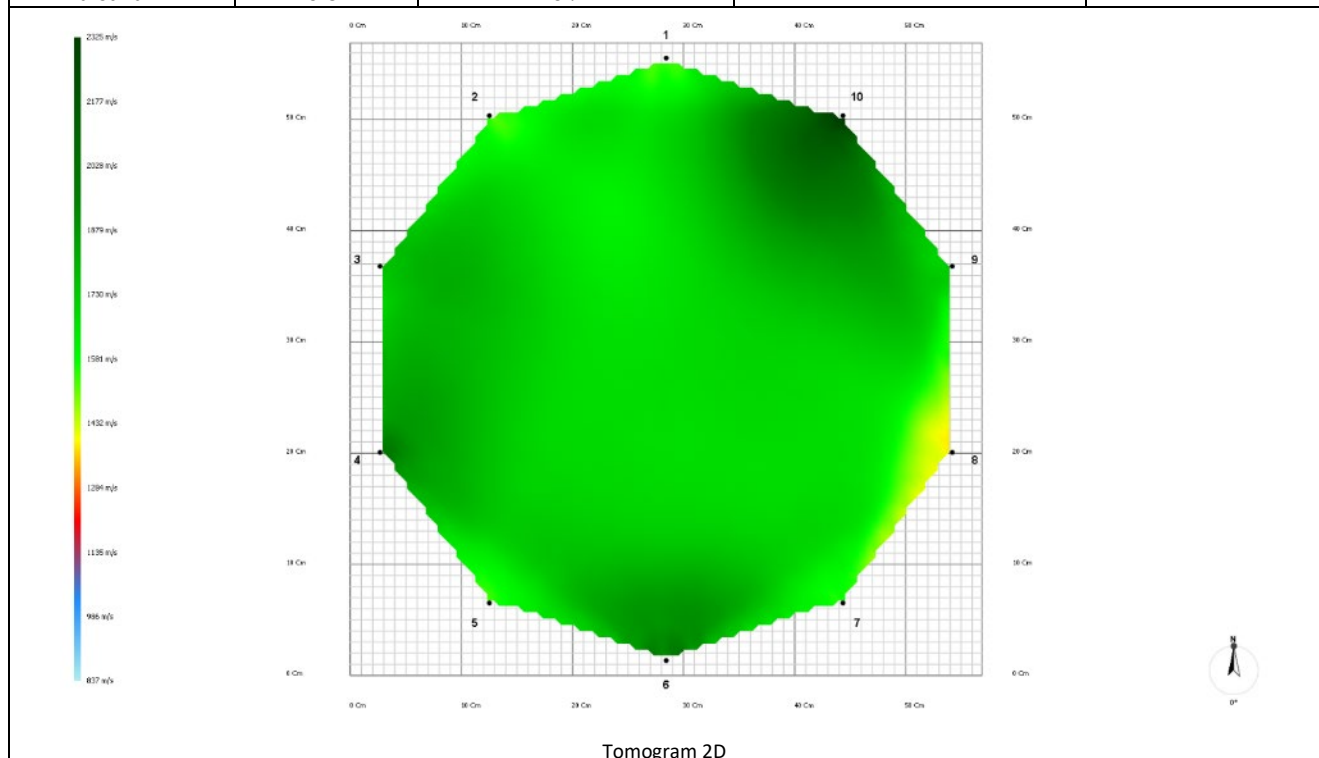
- Badanie tomografem nie wykazało rozkładu drewna we wnętrzu pnia

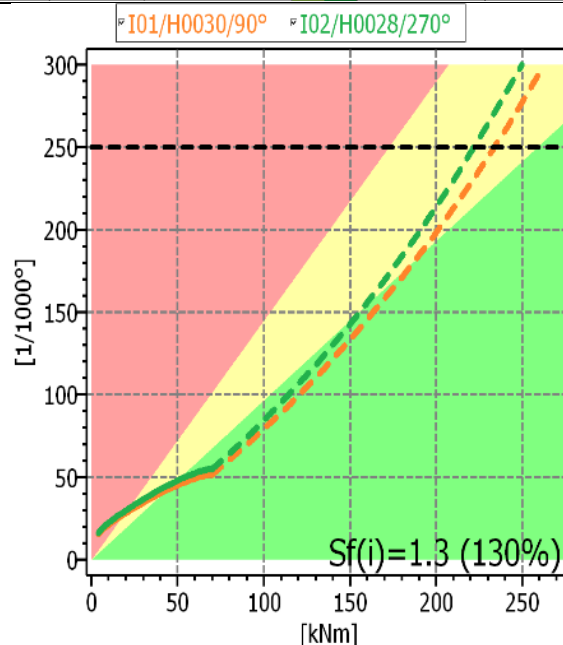
Współczynnik bezpieczeństwa oznaczony kolorowymi polami: zielony >150%, żółty 100-150%, czerwony <100%.

Pomiar stabilności drzewa w gruncie obrazują linie oznaczone literami „I”, pomiar odporności pnia na złamanie obrazują linie oznaczone literami „E”.

Drzewo **nie spełnia** wymagań modelu w zakresie stabilności drzewa w gruncie. Uzyskano wartości na poziomie **I=130%** (przy zalecanym w modelu minimum **I=150%**).

Drzewo o osłabionej stabilności w gruncie, co najprawdopodobniej zostało spowodowane uszkodzeniem i upośledzeniem systemu korzeniowego w wyniku wykonania remontu parkingu (grunt został zagęszczony oraz dołożono górną warstwę podnosząc poziom i zanieczyszczając go) oraz ruchu kołowego i parkowania.
