Karty dendrologiczne

49 drzew rosnących na terenie Zespołu Szkół nr 3 im. Mikołaja Reja w Kędzierzynie-Koźlu

Akademia Drzewacza Krzysztof Wystrach
ul. Oświęcimska 200AK2/1 45-641 Opole
NIP: 7541790454 REGON: 160270646
tel. 509954322, 505464643
<https://arborysta.net/>
<https://treeclimbing.academy/>

Warszawa, maj 2023

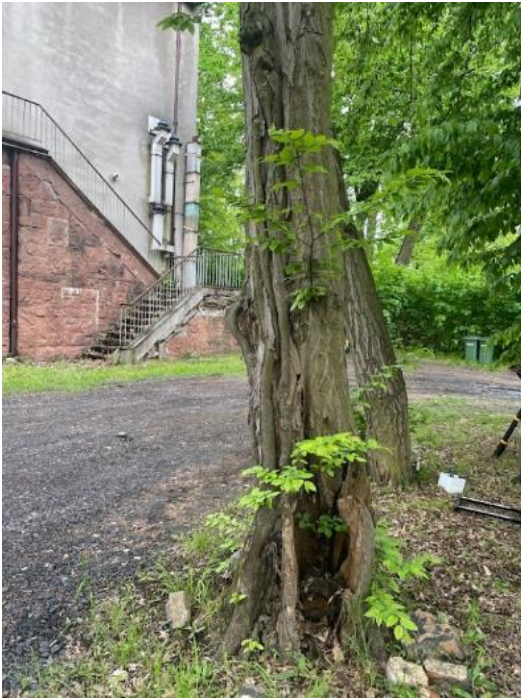
fot. 3 Pień

Grunt zagęszczony, zanieczyszczony nawierzchnią parkingu oraz odpadami budowlanymi (fot.2). Przy pniu składowane kamienie. W odziomku od N ubytek po usunięciu drugiego przewodnika (wzmocniany tkaną przyranną) (fot.2,3). W ubytku korzenie przybyszowe. Powyżej na pniu kolumny kambialne i podłużna martwica do wysokości 2 m, różnie wzmocniana brzeźnie drewnem reakcyjnym. Od SE owocniki grzybów saprotrofowych, grzybnia, ślady żerowania owadów.

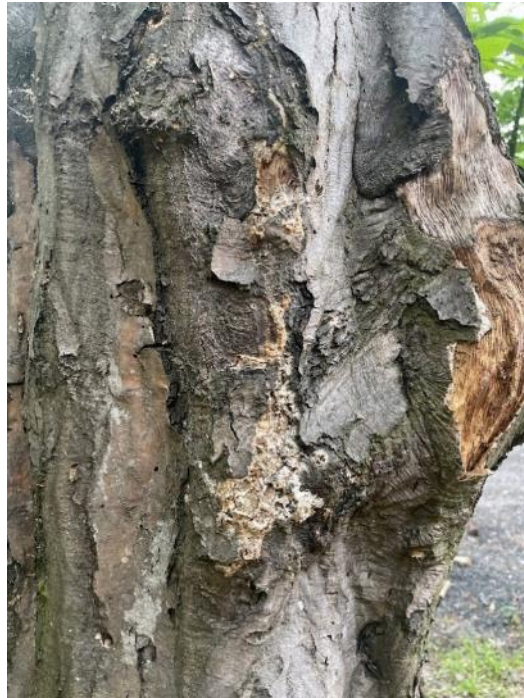
fot. 4 Grzybnia

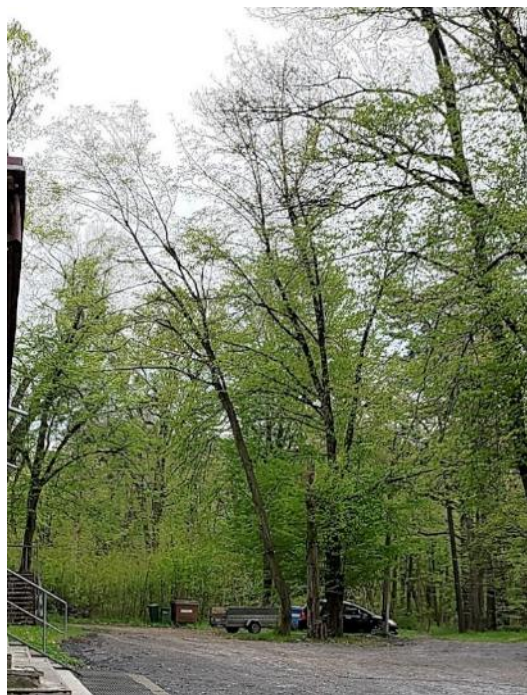
fot. 1 Sylwetka

Grunt zagęszczony, zanieczyszczony nawierzchnią parkingu (fot.1.2). Pędy odroślowe w odziomku od S. Drobne uszkodzenia mechaniczne w odziomku od S i N. Pień pochylony w kierunku SE pod kątem około 20-25 stopni. Dolna część pnia esowato to wygięta (fot.2). Od NE rany z rozkładem i ubytki na różnych wysokościach (fot.3,4).

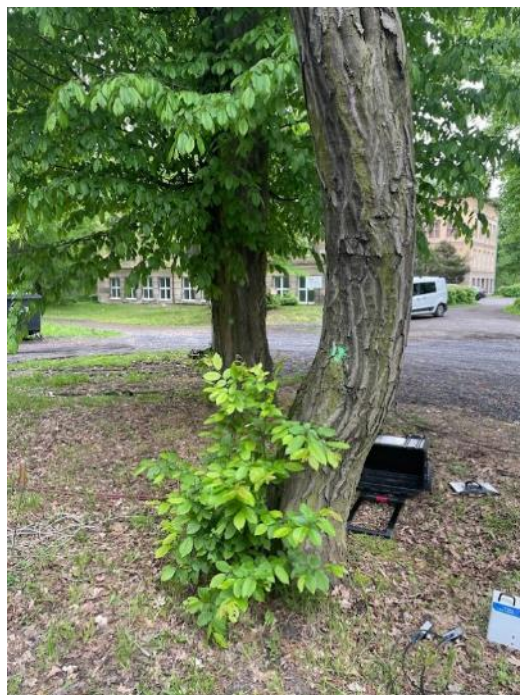
fot. 2 Pędy odroślowe w odziomku i wygięcie pnia

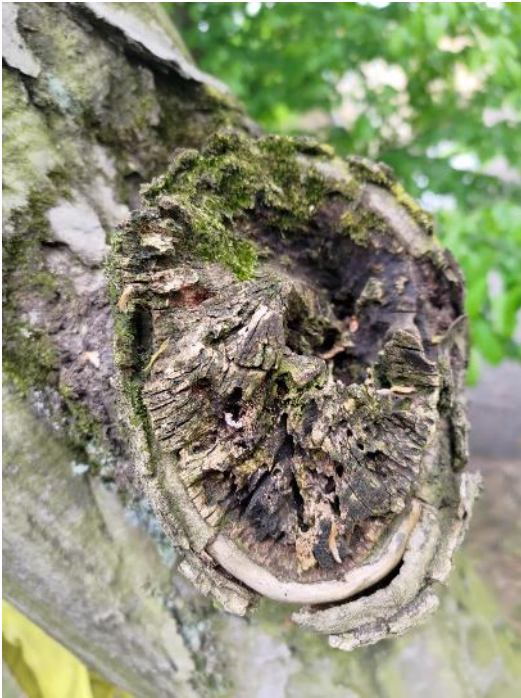
fot. 3 Rana po cięciu

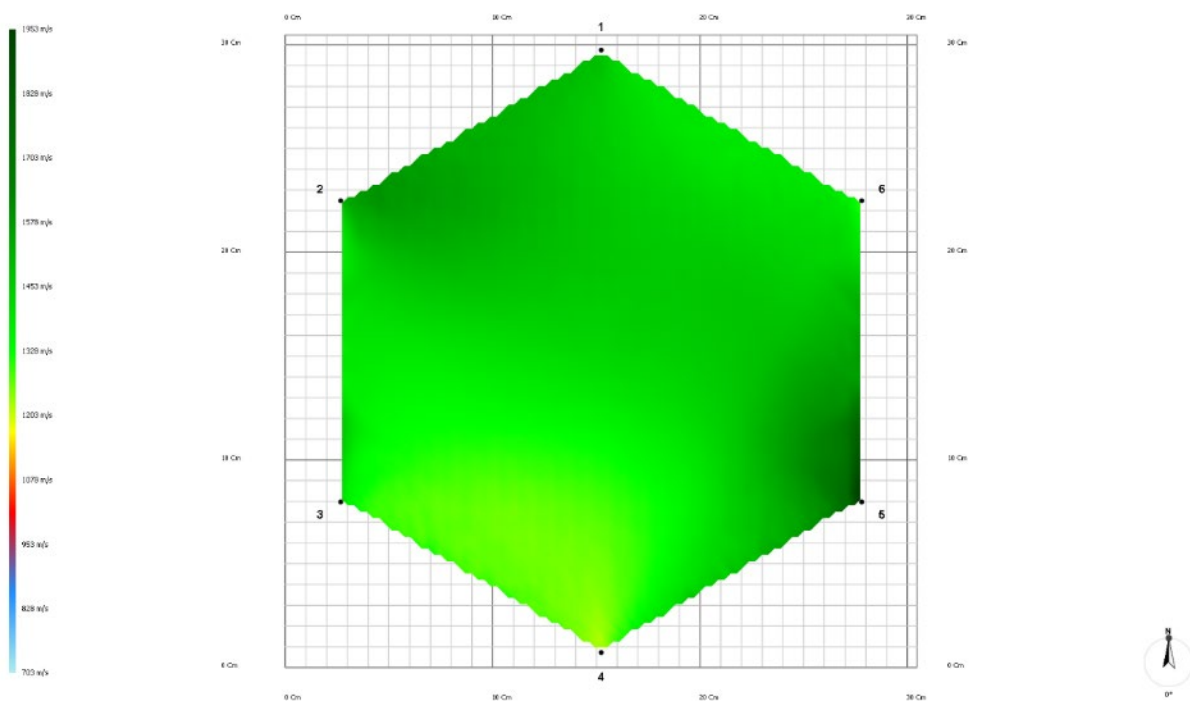
Tomogram 2D

- **Badanie tomografem nie wykazało rozkładu drewna we wnętrzu pnia**

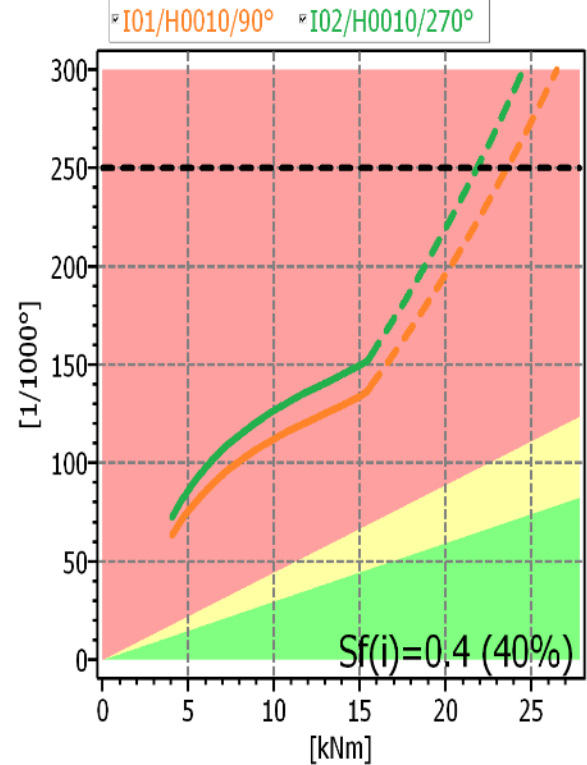
Współczynnik bezpieczeństwa oznaczony kolorowymi polami: zielony >150%, żółty 100-150%, czerwony <100%.

Pomiar stabilności drzewa w gruncie obrazują linie oznaczone literami „I”, pomiar odporności pnia na złamanie obrazują linie oznaczone literami „E”.

Drzewo **nie spełnia** wymagań modelu w zakresie stabilności drzewa w gruncie. Uzyskano wartości na poziomie **I=40%** (przy zalecanym w modelu minimum **I=150%**).

Drzewo o uszkodzonym systemie korzeniowym, co najprawdopodobniej zostało spowodowane zagęszczeniem gruntu w wyniku przejeżdżania samochodami i parkowania w obrębie koron drzew.

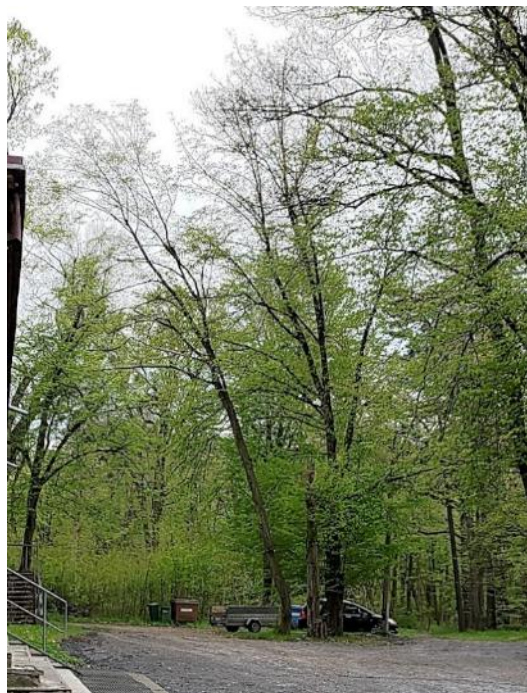
fot. 1 Sylwetka

Grunt zagęszczony, zanieczyszczony nawierzchnią parkingu (fot.2). Kolumny kambialne na pniu. Pęknięcia i ubytki ograniczone pomiędzy kolumnami w ich łączeniach. Pędy odroślowe w odziomku od W, na pniu i w koronie (fot.2). Główne rozwidlenie V-kształtne z zakorkiem i drewnem reakcyjnym (fot.3). Korona z osłabioną witalnością. Susz gałęziowy m.in. nad drogą. Przewodnik SW z martwicą na połowę obwodu, od nasady do wys. 3m od rozwidlenia (fot.3,4)

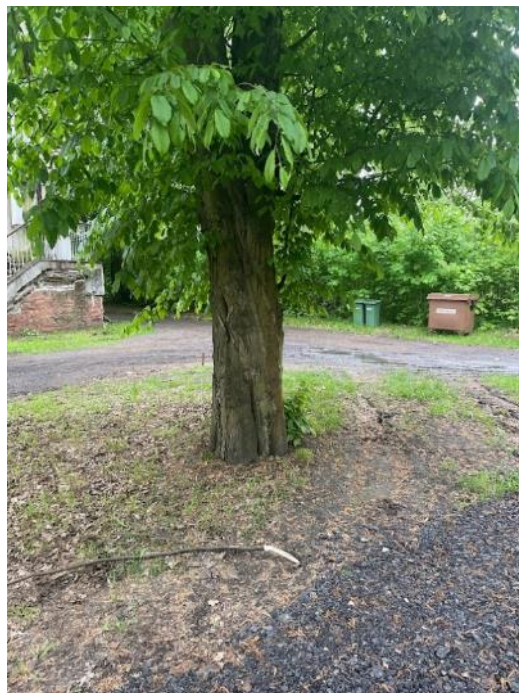
fot. 2 Odziomek i otoczenie

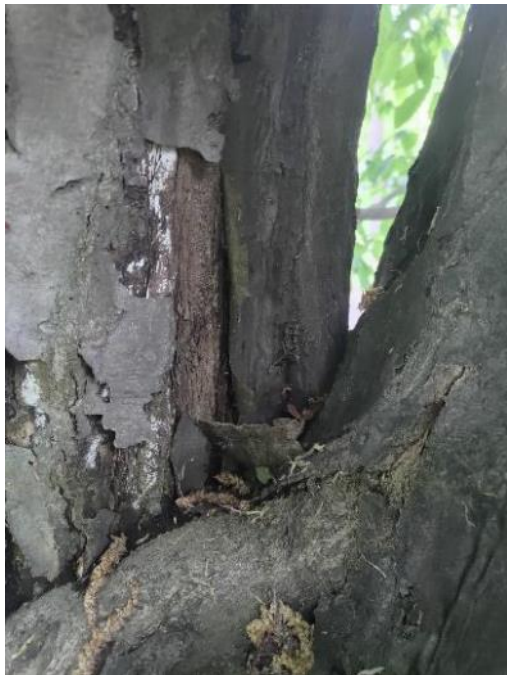
fot. 3 Rozwidlenie z martwicą

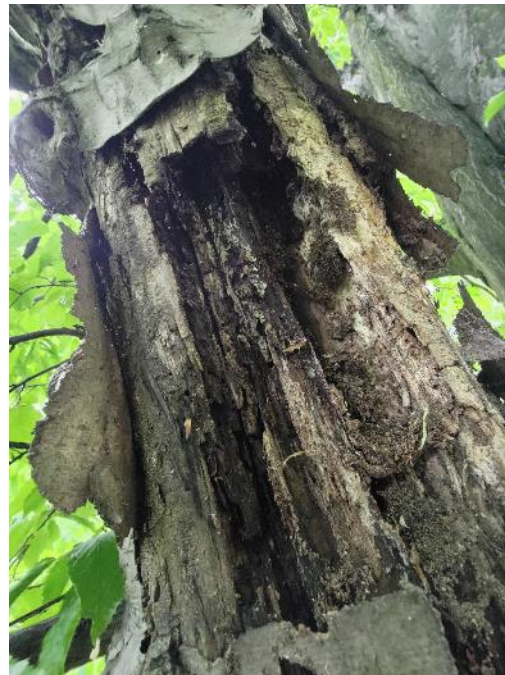
fot. 4 Martwica na przewodniku

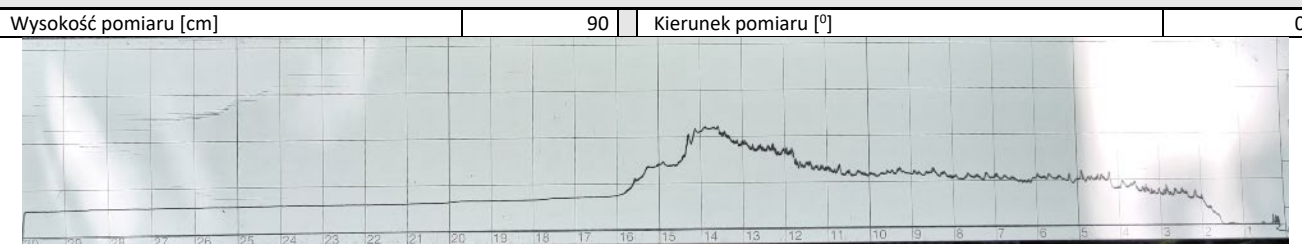
62.5.1 Punkt #1

Badanie rezystografem potwierdziło wynik tomografii

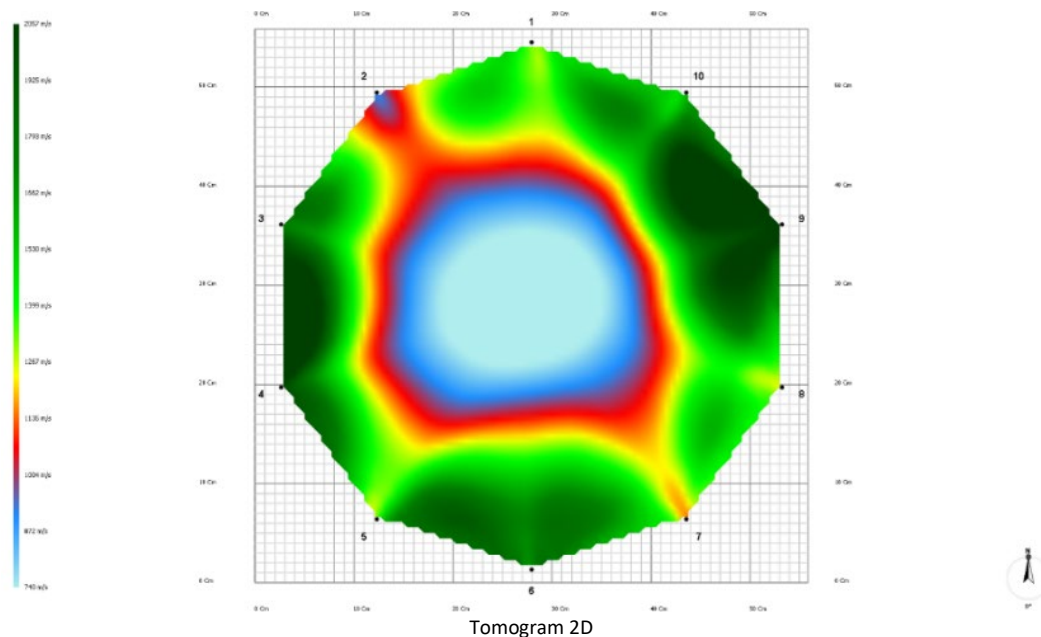
Tomogram 2D

Warstwa	Wysokość	Pow. objęta rozkładem	Współczynnik bezpieczeństwa	Ocena ryzyka
Warstwa #1	90 Cm	43 %	101 %	Umiarkowane ryzyko

- Badanie tomografem sonicznym wykazało rozkład pnia w zakresie 43%.
- Współczynnik bezpieczeństwa dla badanego przekroju wynosi 101%, czyli **nie spełnia** wymagań modelu w zakresie odporności pnia na złamanie (przy zalecanym minimum $\geq 150\%$).

Drzewo o uszkodzonym systemie korzeniowym, co najprawdopodobniej zostało spowodowane zagęszczeniem gruntu w wyniku przejeżdżania samochodami i parkowania w obrębie koron drzew. Intensywny rozwój rozkładu drewna w pniu i na przewodniku SW są m.in. wynikiem ww. uszkodzenia.

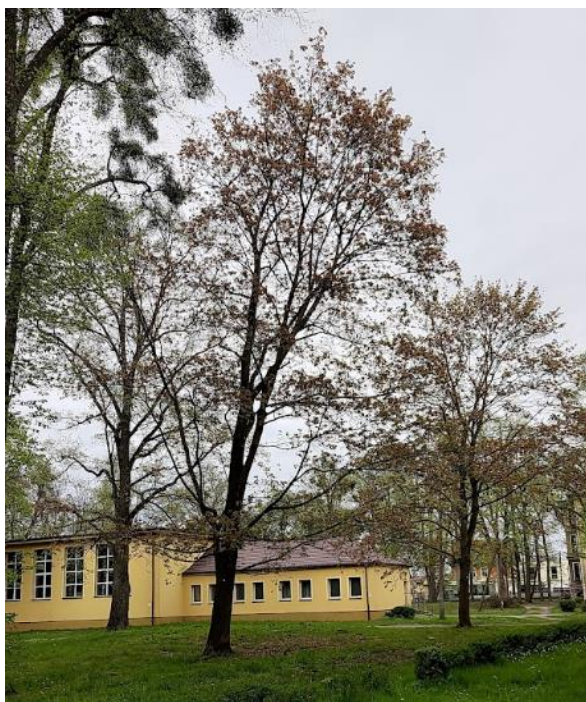
fot. 1 Sylwetka

Pień pochylony pod kątem 10 stopni w kierunku NE (fot.2). W odziomku od S ubytek na 50 głębokość 50 cm (fot.3).

Rozwidlenie z konarem NW na wysokości 2 m z zakorkiem, słabo związane (fot.4,6). Susz gałęziowy, obecna nieliczna jemiota.

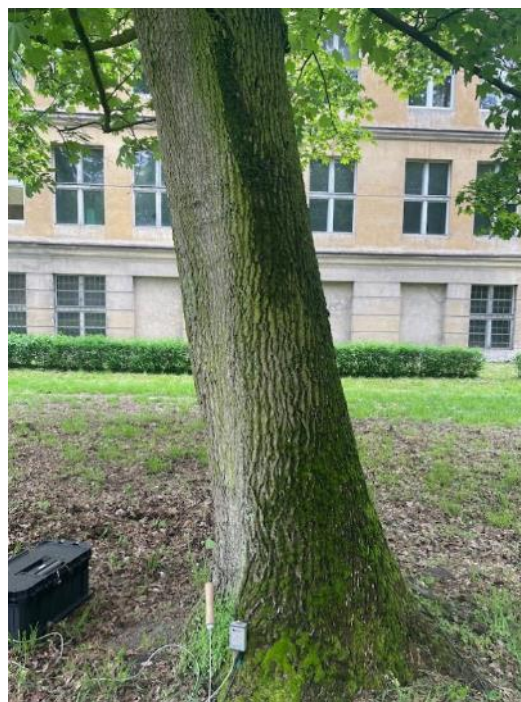
fot. 2 Pień

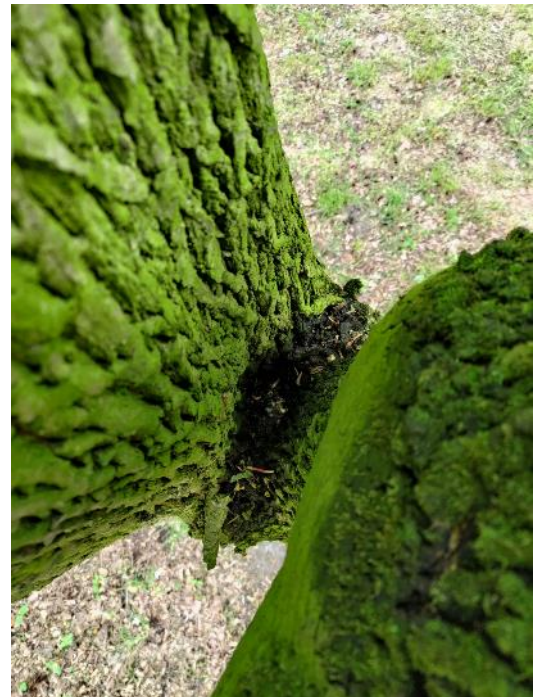
fot. 6 Rozwidlenie z konarem NW

Ponadto, ze względu na osłabienie rozwidlenia konaru NW, zaleca się jego zabezpieczenie, przy użyciu dwóch wiązań dynamicznych 2T.

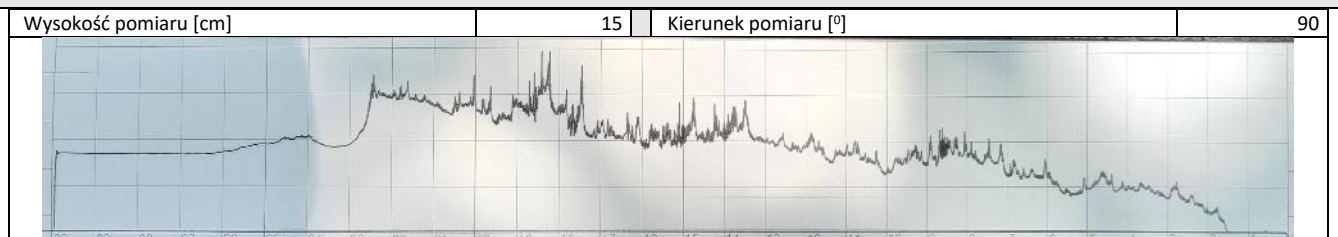
63.5.1 Punkt #1

Rezystografia wykazała podobny zasięg rozkładu w odziemku, jak na poziomie 80 cm.

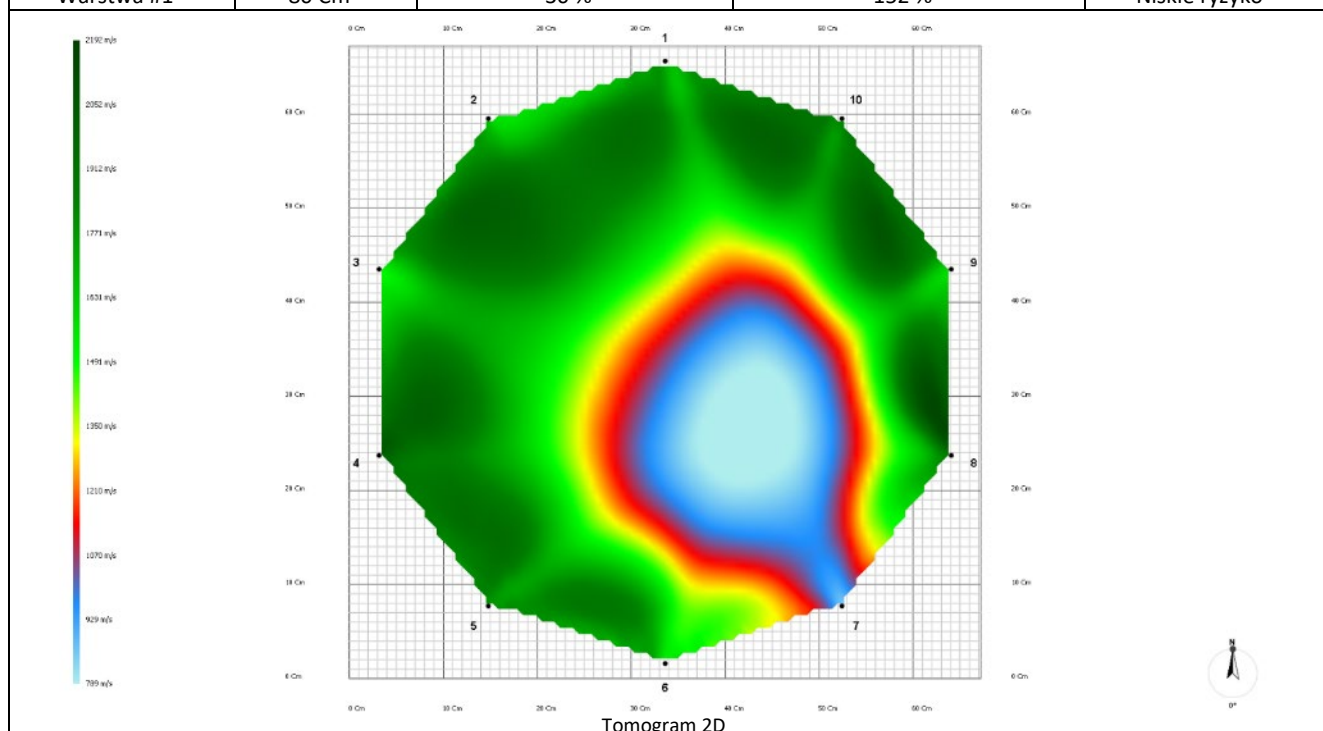
Warstwa	Wysokość	Pow. objęta rozkładem	Współczynnik bezpieczeństwa	Ocena ryzyka
Warstwa #1	80 Cm	30 %	152 %	Niskie ryzyko

- Badanie tomografem sonicznym wykazało rozkład pnia w zakresie 30%.
- Współczynnik bezpieczeństwa dla badanego przekroju wynosi 152%, czyli spełnia wymagania modelu w zakresie odporności pnia na złamanie (przy zalecanym minimum $\geq 150\%$).

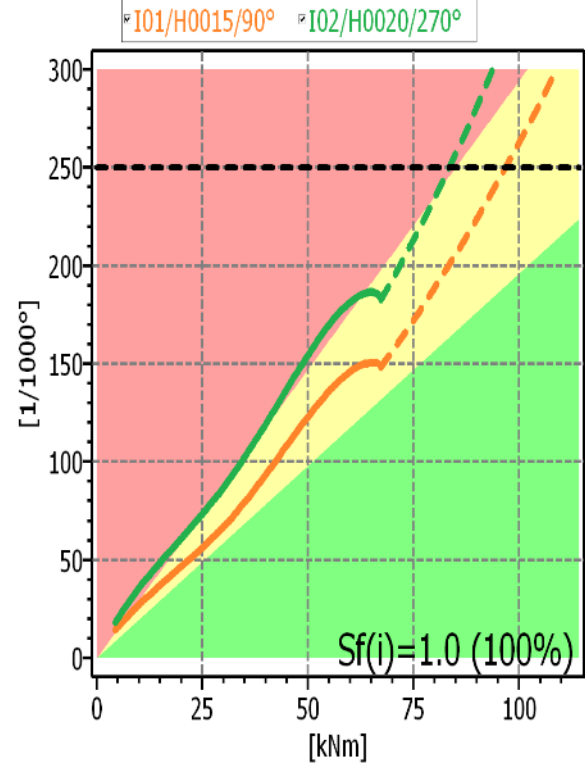
Crown area	166	[m ²]
Height of crown area center	11	[m]
Height of crown force center	12	[m]
Wind force on crown	19	[kN]
Stembase bending moment	221	[kNm]
Torsion moment	-40	[kNm]

Drzewo **nie spełnia** wymagań modelu w zakresie stabilności drzewa w gruncie. Uzyskano wartości na poziomie **I=100%** (przy zalecanym w modelu minimum **I=150%**).

Drzewo o osłabionej stabilności w gruncie. Zgodnie z wyliczeniami programu ArWilo, w celu zapewnienia wymaganej stabilności drzewa w gruncie, konieczna jest redukcja obejmująca min. 3 m wys. i min. 17 % rzutu bocznej korony

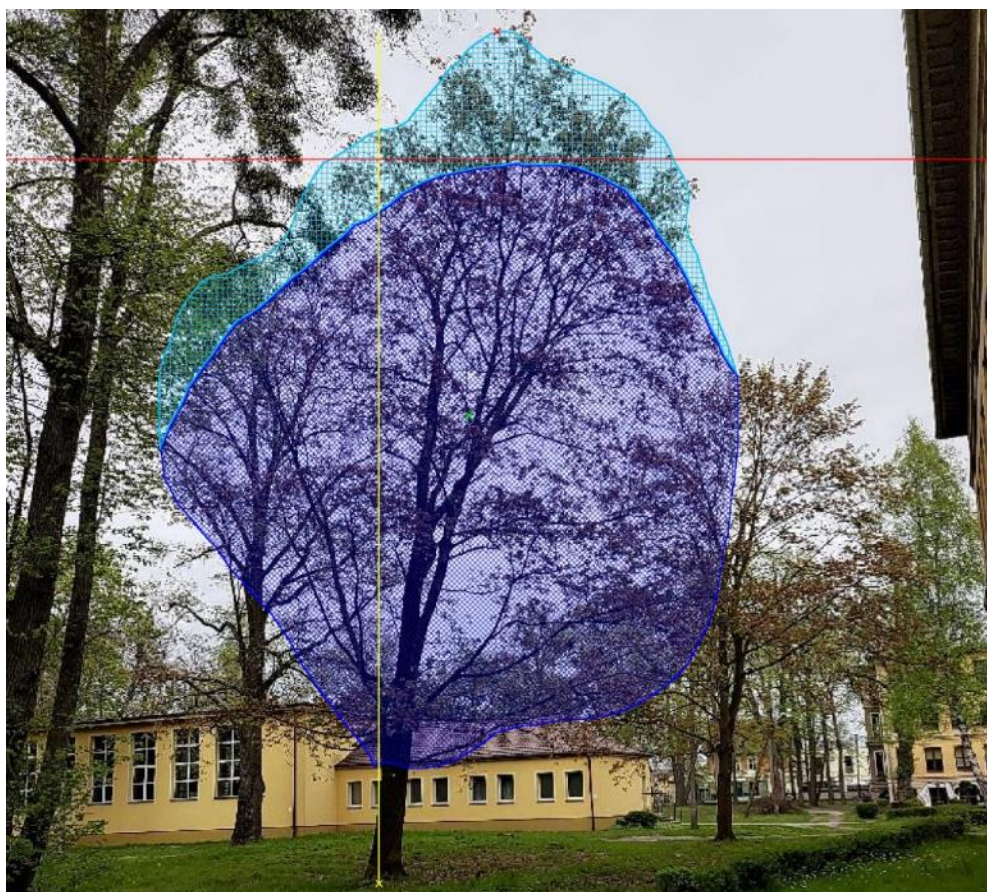
Ilustracja 1: schemat redukcji drzewa (błękitne pole oznacz część korony do usunięcia)

Redukcję należy uzyskać dokonując selekcji gałęzi i pędów, a nie poprzez skracanie ich wzdłuż założonej linii (patrz rysunek poglądowy)

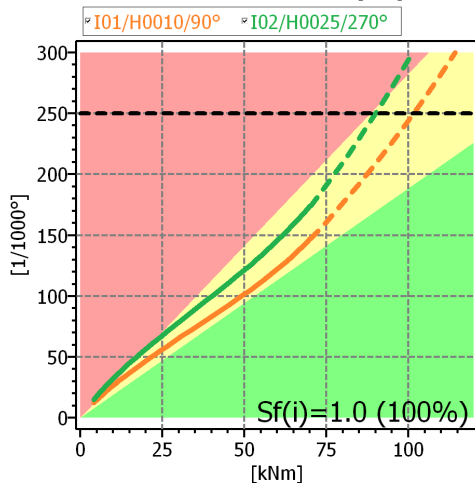
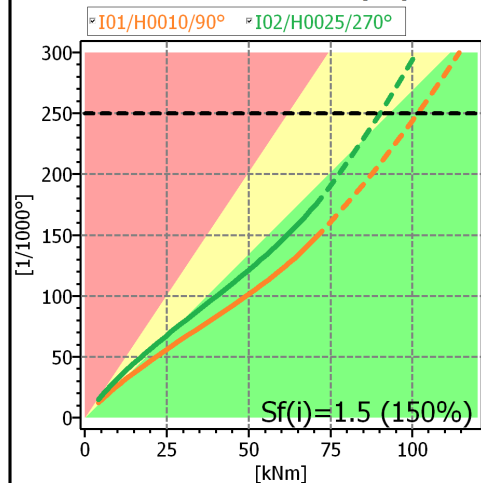
Crown area	138	[m ²]	-17%
Height of crown area center	10	[m]	-10%
Height of crown force center	11	[m]	-11%
Wind force on crown	15	[kN]	-21%
Stembase bending moment	155	[kNm]	-30%
Torsion moment	-32	[kNm]	-19%

Ilustracja 2: analiza współczynników bezpieczeństwa przed i po wykonaniu redukcji

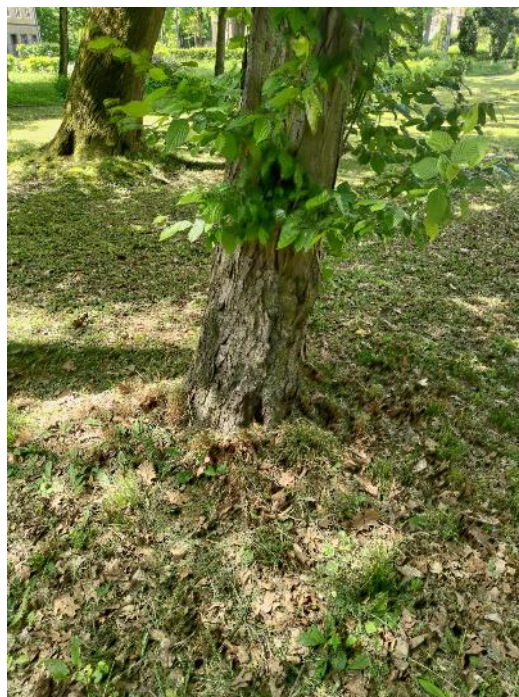
Wyraźne nabiegi korzeniowe (cecha gatunkowa)(fot.2). Pień podkrzesywany, w miejscach cięć liczne rany z ubytkami (fot.5,6). Usunięty 1 z 2 przewodników na wys. ok. 4,5 m (fot.4). Korona mocno odchylona w kier. N, w wyniku konkurencji z jaworem 65 (zamierający).

fot. 2 Odziomek i nabiegi korzeniowe

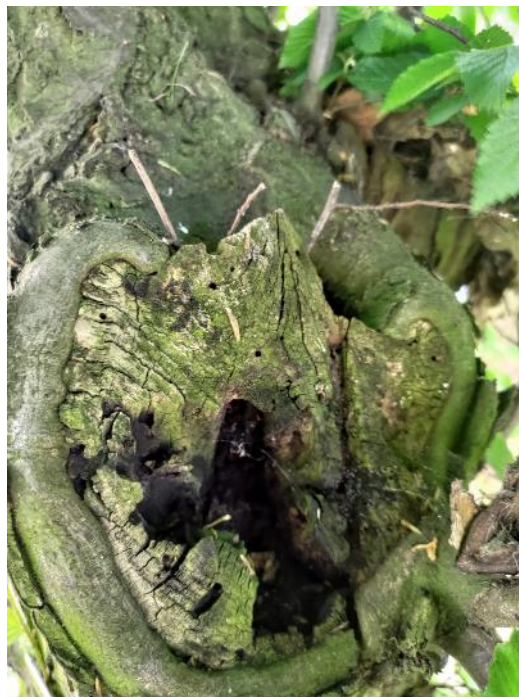
fot. 4 Rana po usuniętym przewodniku

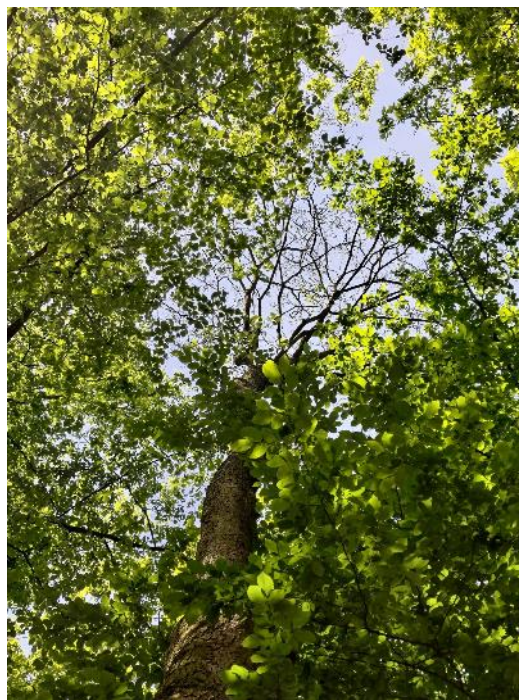
Drzewo zamierające, w koronie pojedyncze żywe gałęzie.

fot. 2 Korona

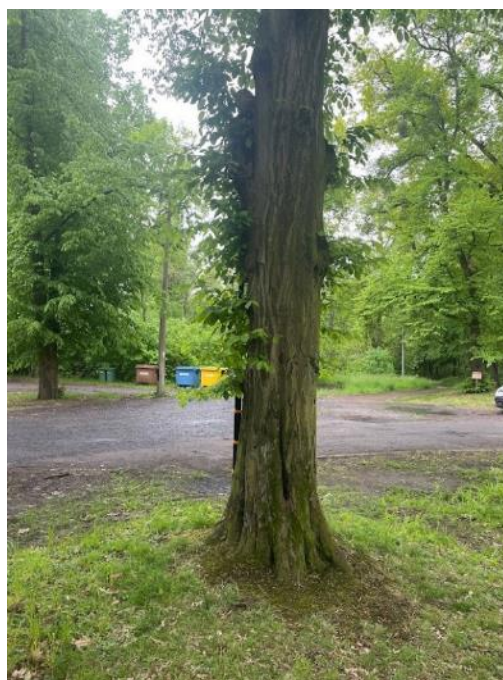
Wyraźne nabiegi korzeniowe, kolumny kambialne w odziomku i na pniu, pędy odroślowe na naroślach (cechy gatunkowe)(fot.2). Korona wysoko podkrzesana, w miejscach cięć rany z rozkładem - od S na wys. do 4 m ubytki z ograniczonym rozkładem (fot.3,5,6)
Główne rozwidlenie V kształtne z zakorkiem i drewnem reakcyjnym. Susz gałęziowy w koronie m.in. nad drogą (fot.4).

fot. 2 Otoczenie i odziomek

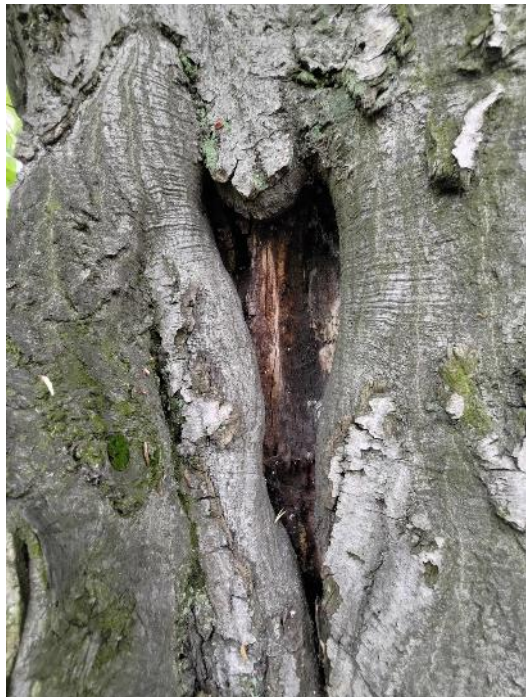
fot. 3 Rany na pniu

Drzewo przez wiele lat podkrzesywane, co doprowadziło do powstania ubytków. W przyszłości może to doprowadzić do nadmiernego osłabienia wytrzymałości mechanicznej pnia. Zaleca się zaprzestać podkrzesywania drzewa oraz wyprowadzić odtwarzającą się koronę na zasadzie selekcji. Pozwoli to na znaczne obniżenie wysokości drzewa, jeśli będzie to konieczne.

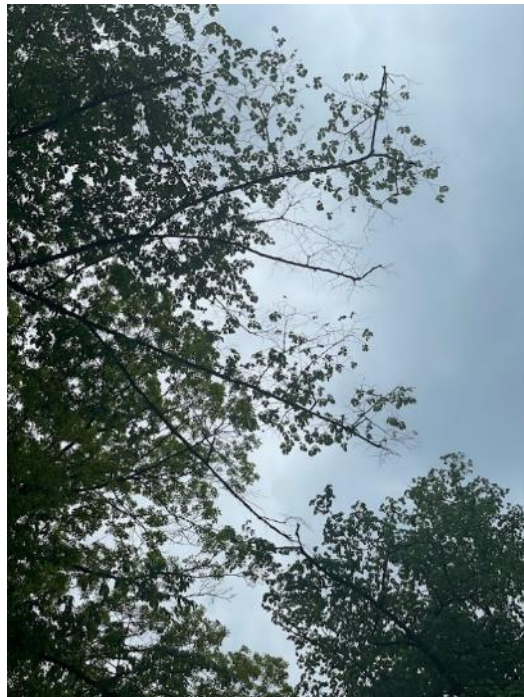
fot. 4 Susz gałęziowy

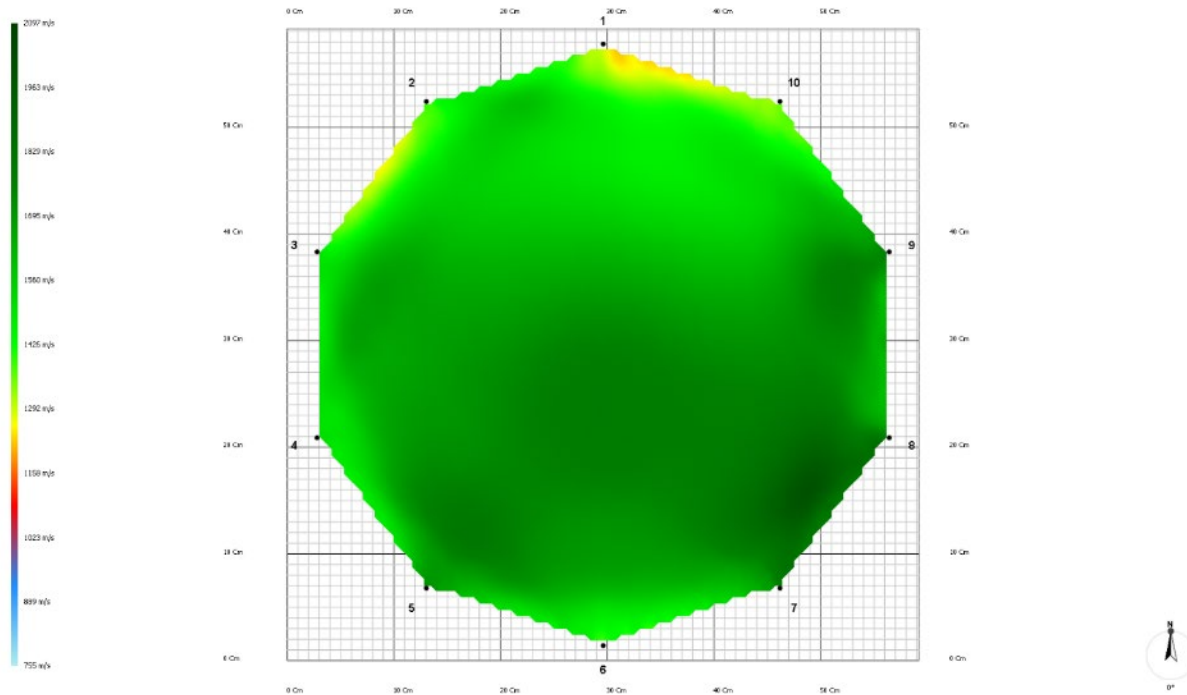
66.5.1 Pień #1

Warstwa	Wysokość	Pow. objęta rozkładem	Współczynnik bezpieczeństwa	Ocena ryzyka
Warstwa #1	50 Cm	0 %	-	-

- Badanie tomografem nie wykazało rozkładu drewna we wnętrzu pnia

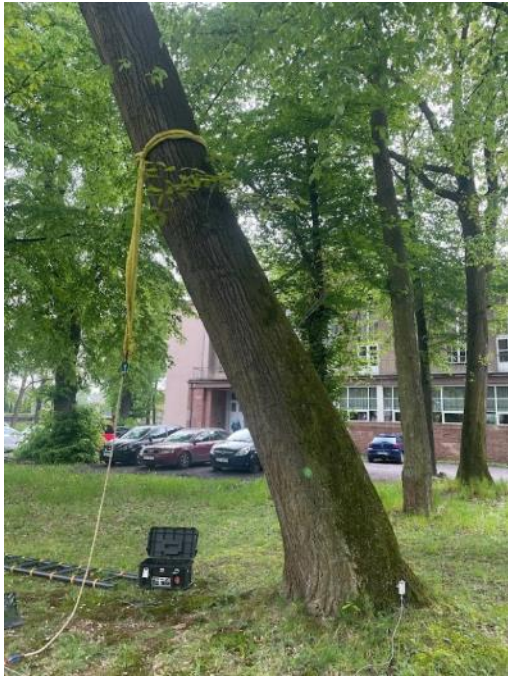
Pień pochylony pod kątem 22° w kierunku N (fot.3). Obniżony poziom gruntu w otoczeniu drzewa. Pędy odroślowe na pniu.

fot. 3 Pochył pnia

Pomimo znacznego pochylenia, drzewo wykazuje wymaganą stabilność w gruncie. Niemniej, wartość stabilności jest bliska granicznej (1,6 przy wymaganym poziomie 1,5), a drzewo jest narażone na podmuchy wiatru (częściowa ekspozycja). Z tego powodu zaleca się umiarkowaną redukcję rozmiaru korony, w wymiarze ok. 1 m w jej obwodowej partii.

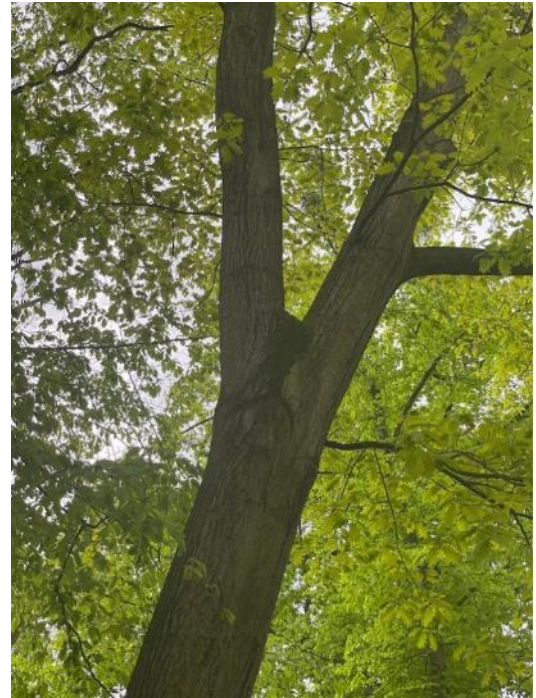
Zakorek w głównym rozwidleniu wzmocniany drewnem reakcyjnym. Susz gałęziowy i konarowy.

fot. 4 Główne rozwidlenie

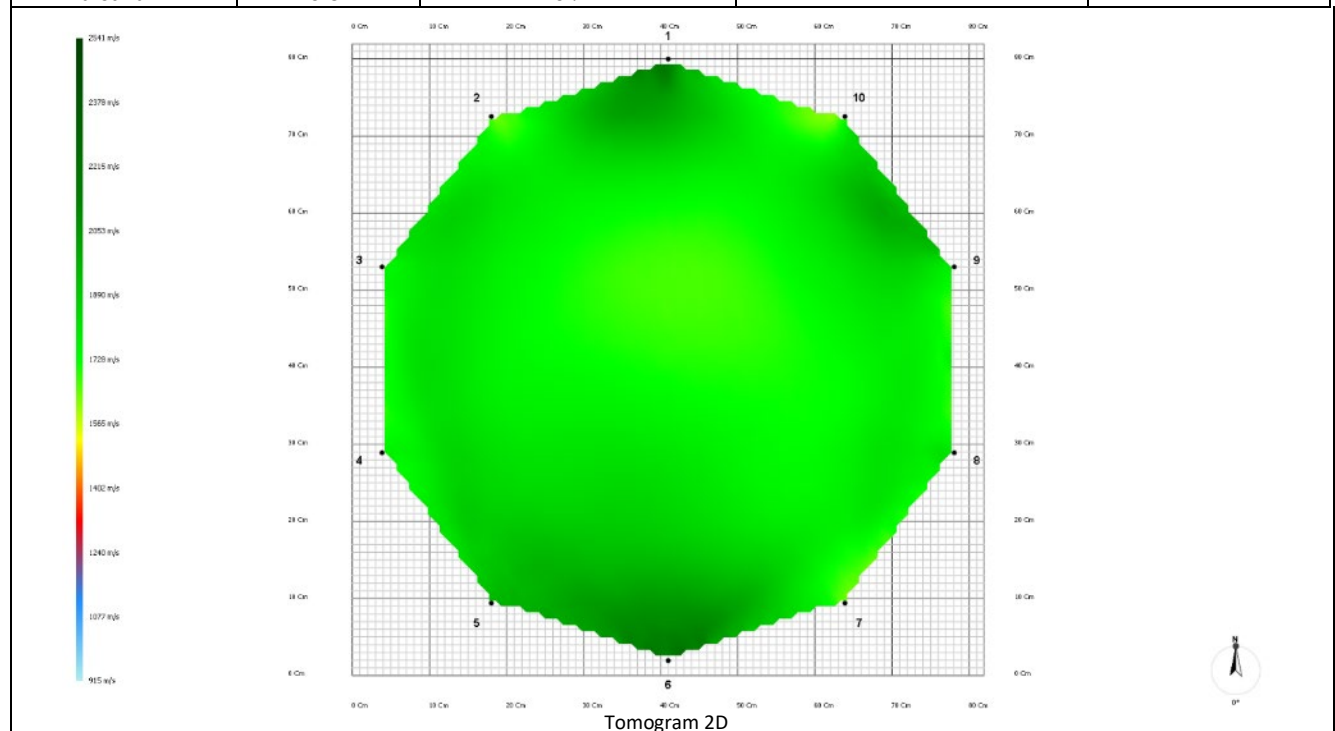
67.5.1 Pień #1

Warstwa	Wysokość	Pow. objęta rozkładem	Współczynnik bezpieczeństwa	Ocena ryzyka
Warstwa #1	110 Cm	0 %	-	-

- Badanie tomografem nie wykazało rozkładu drewna we wnętrzu pnia

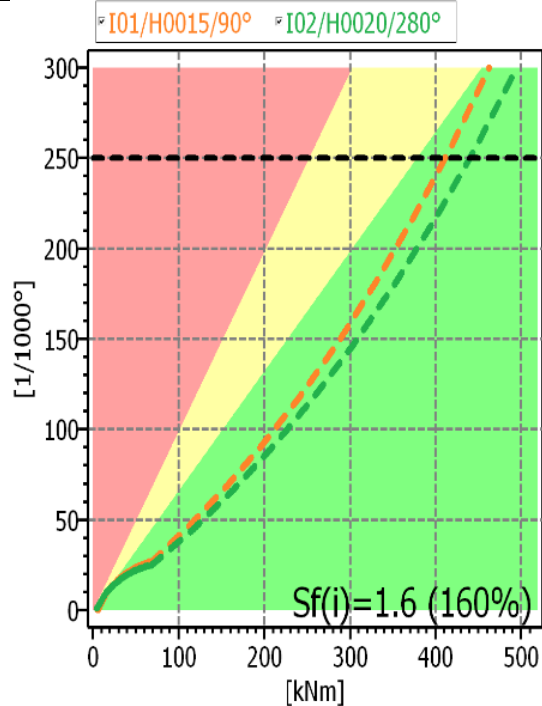
Stembase bending moment 630 [kNm]

Drzewo **spełnia** wymagania modelu w zakresie stabilności drzewa w gruncie. Uzyskano wartości na poziomie **I=160%** (przy zalecanym w modelu minimum **I=150%**).

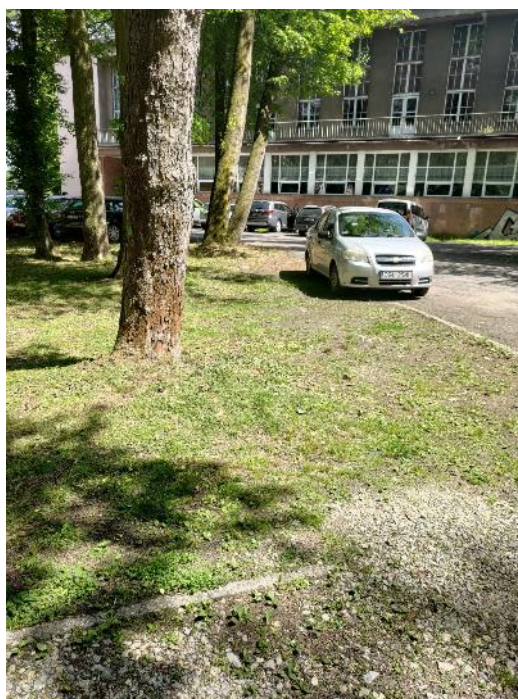
Od N rozkład na korzeniach szkieletowych. Słabo zaznaczone nabiegi korzeniowe (fot.2). Podniesiony poziom gruntu, oraz zagęszczony (parkujące samochody) i zanieczyszczony kruszywem. Pień wysoko podkrzesany. Prawdopodobnie znaczenie osłabiona witalność w górnej partii korony (brak rozwiniętych w pełni liści uniemożliwia jednoznaczne stwierdzenie).

fot. 2 Otoczenie

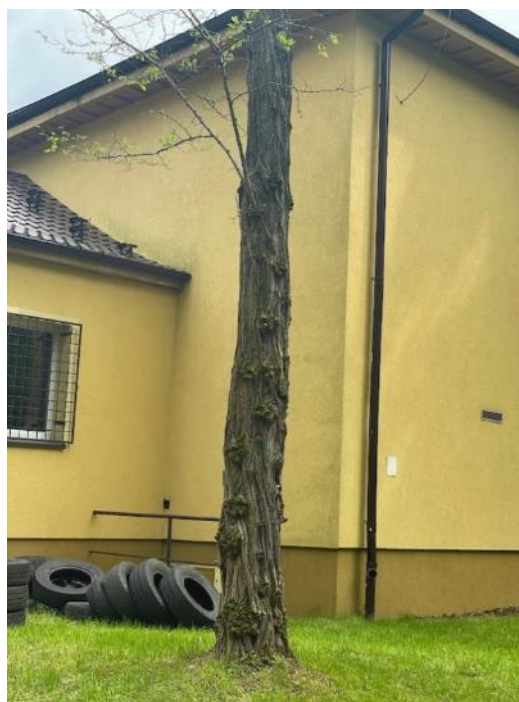
Narośla w dolnej części pnia (cecha gatunkowa). Osłabiona vitalność, susz gałęziowy.

fot. 2 Pień drzewa z naroślami

Drzewo w średnim stanie, wskutek niekorzystnych warunków wzrostu (płytki system korzeniowy wskazuje na zagęszczenie gruntu). Z tego powodu zaleca się poprawę warunków siedliskowych, w postaci mulczowania kompostowaną zrębką liściastą, warstwa 5-10 cm. Mulczowanie należy powtarzać rokrocznie.

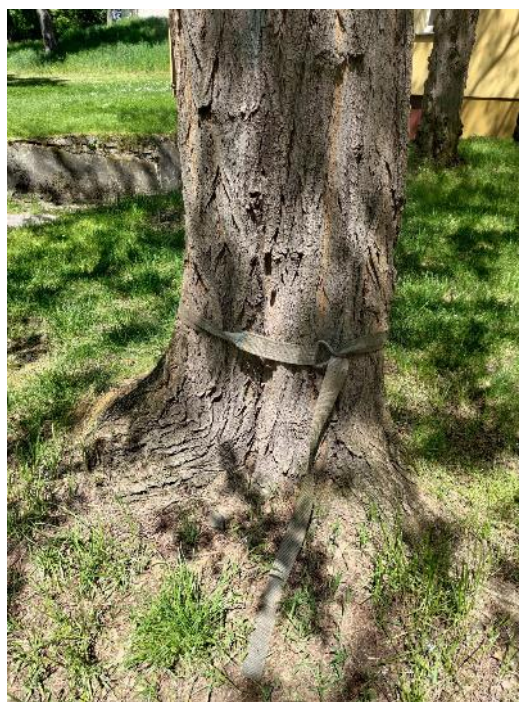
fot. 2 Pień drzewa i pas transportowy

Wyniesiony, uszkodzony mechanicznie system korzeniowy (fot.3). Pas transportowy zamontowany w odziomku, dusi drzewo (fot.2). Susz gałęziowy i konarowy, również nad drogą (fot.5). Korona podkrzesana, odtwarzająca się z pędów odroślowych. W miejscach cięcia początkowy rozkład (fot. 5). Gniazdo ptasie (fot.4). Pojedyncza jemiola.

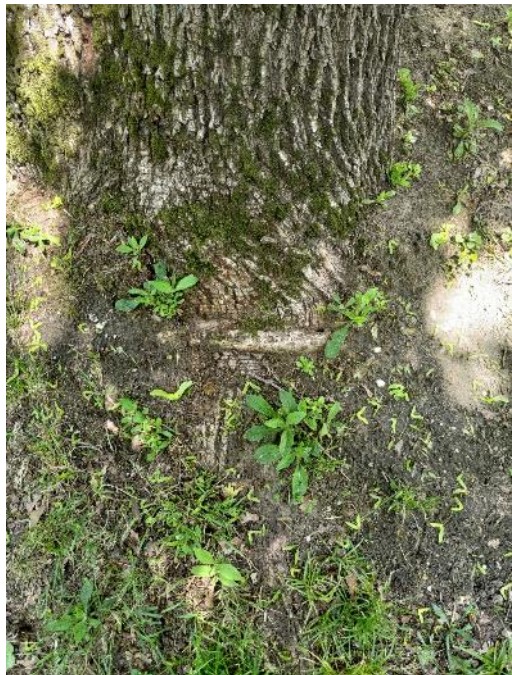
fot. 3 Korzeń duszczy

Wyraźny nabieg korzeniowy od E (fot.2). Od S niewielki korzeń duszący (fot.3). Drewno reakcyjne na pniu spowodowane zakorkiem w głównym rozwidleniu. Przewodnik E dzieli się na dwie odnogi - wewnętrzną na wys. 6,4 m od N z rozkładem w miejscu wyłamania (istotne osłabienie wytrzymałości) (fot.4).

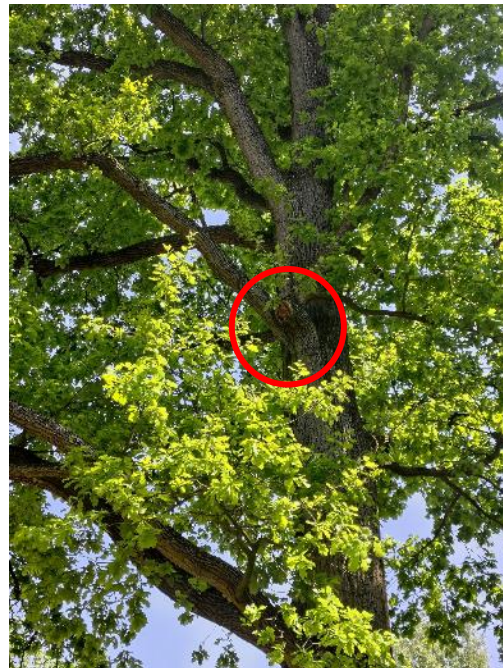
fot. 4 Wyłamany konar

Na wys. 2,5 m usunięty duży konar, reakcja drzewa b. dobra (zalewanie tkanką przyranną, brak oznak rozwoju rozkładu drewna). Od W na wys. 6,5 m wyłamany konar, w tym miejscu rozwijający się początkowy rozkład drewna, co wypytywa na osłabienie nasady sąsiedniego konaru (fot.4).

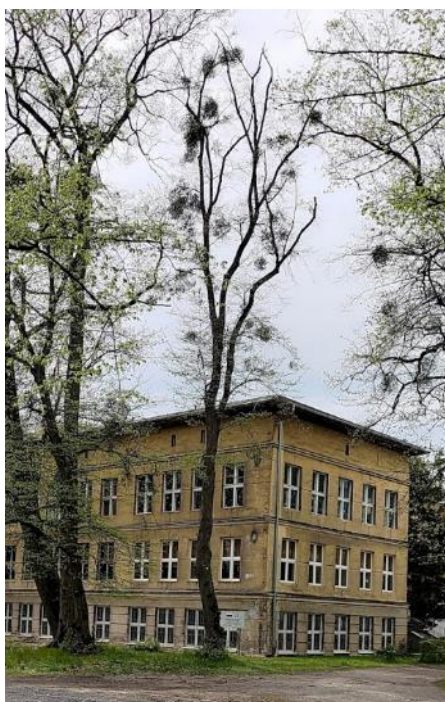
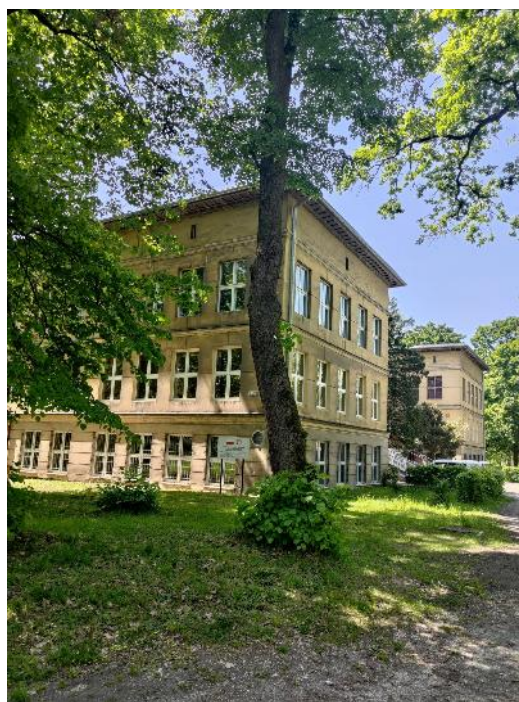
fot. 1 Sylwetka

W odl. 1 m od drzewa przebiega droga gruntowa (fot.1,2). Prawdopodobne uszkodzenie systemu korzeniowego (obrzeża). Wyrzuto rozkład na 3 korzeniach szkieletowych. W odziomku pędy odroślowe (fot.4). Pień podkrzesywany, w miejscach cięć ubytki – brak możliwości ich skontrolowania, ze względu na zasiedlenie przez ptaki (co najmniej dziupla od W na wys. 4 m, widoczna na fot. 5). Korona zredukowana, zamierająca w górnej partii, z jemiolą.

Drzewo wykazujące oznaki uszkodzenia systemu korzeniowego (stwierdzony rozkład na korzeniach szkieletowych, zamierający szczyt korony). Ze względu na to, konieczna jest znaczna redukcja korony, tj. obniżenie wysokości o min. 5 m.

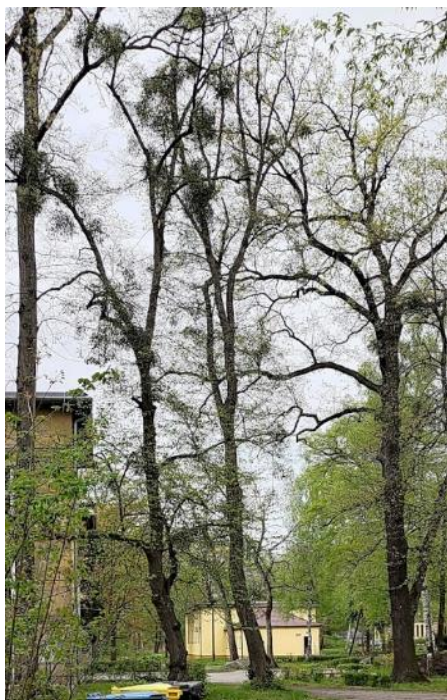
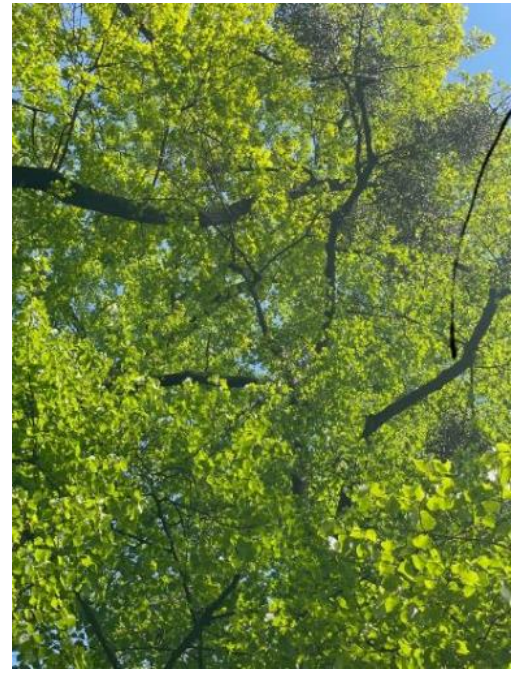
fot. 1 Sylwetka

Wyniesione nabiegi korzeniowe z pędami odroślowymi (fot.3). Na pniu narośla (fot.4). Liczna jemiola, susz gałęziowy i konarowy, zawieszane suche gałęzie (fot.1,6). Pędy odroślowe odbudowujące koronę. W ranach po cięciach rozkłady, rany o małych średnicach, średnio istotne na tę chwilę. Osłabiona witalność.

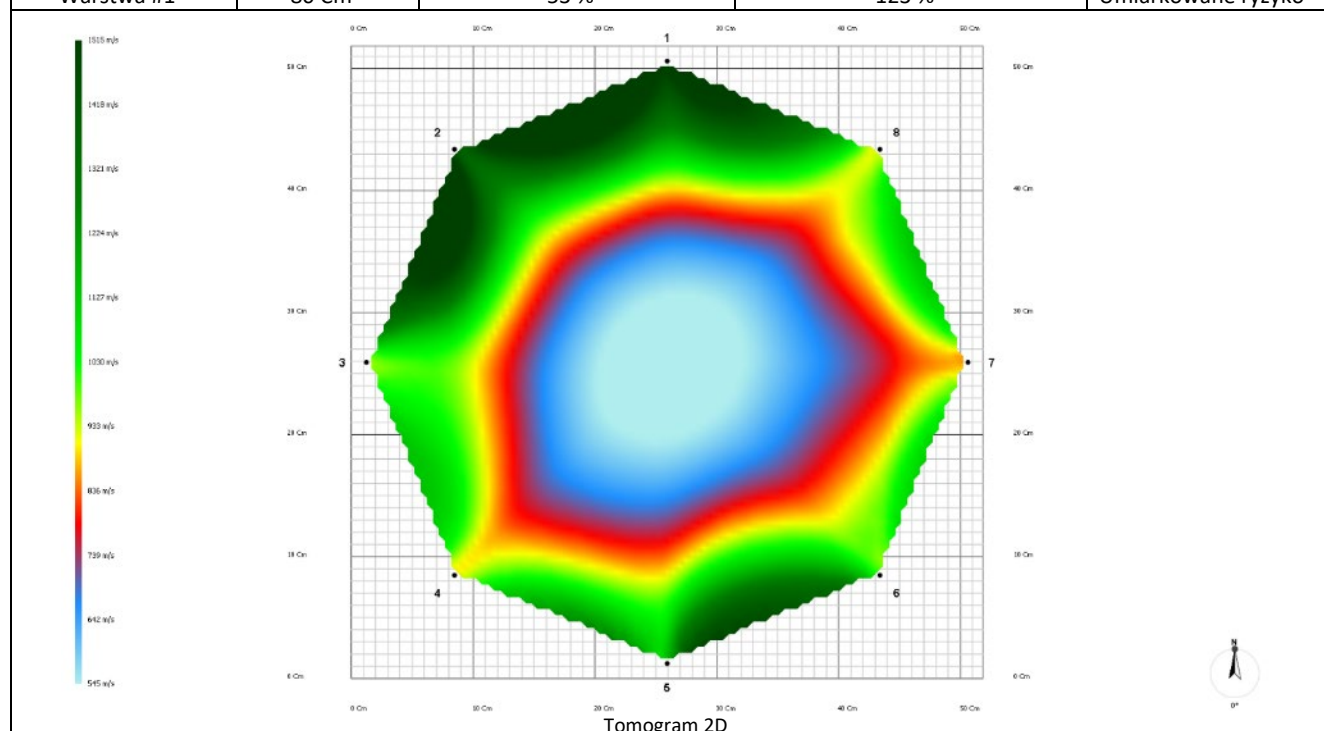
Warstwa	Wysokość	Pow. objęta rozkładem	Współczynnik bezpieczeństwa	Ocena ryzyka
Warstwa #1	80 Cm	53 %	123 %	Umiarkowane ryzyko

- Badanie tomografem sonicznym wykazało rozkład pnia w zakresie 53%.
- Współczynnik bezpieczeństwa dla badanego przekroju wynosi **123%**, czyli **nie spełnia** wymagań modelu w zakresie odporności pnia na złamanie (przy zalecanym minimum **≥150 %**).

Drzewo o wyraźnie osłabionej vitalności, prawdopodobnie z uszkodzonym systemem korzeniowym (w wyniku zagęszczenia gleby). W pniu rozległy rozkład drewna, w koronie liczny susz i jemiota.

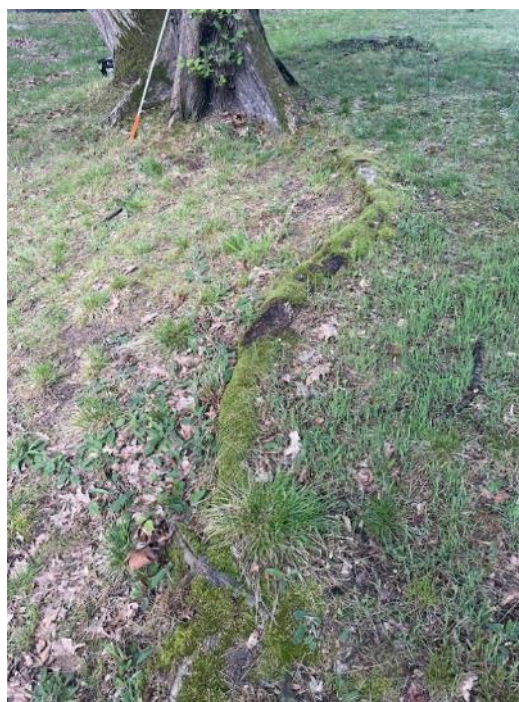
fot. 2 Korzeń szkieletowy

Wyraźne nabiegi korzeniowe (cecha gatunkowa), ubytek w dolnej części nabiegu E (fot.3), dalej wyłycony korzeń szkieletowy na długość 3 m (fot.2). Pędy odroślowe na pnium. Pień dzieli się na kolumny kambialne (cecha gatunkowa). Wysoko podkrzesana koron (fot.4).
