Karty dendrologiczne

49 drzew rosnących na terenie Zespołu Szkół nr 3 im. Mikołaja Reja w Kędzierzynie-Koźlu

Akademia Drzewacza Krzysztof Wystrach
ul. Oświęcimska 200AK2/1 45-641 Opole
NIP: 7541790454 REGON: 160270646
tel. 509954322, 505464643
<https://arborysta.net/>
<https://treeclimbing.academy/>

Warszawa, maj 2023

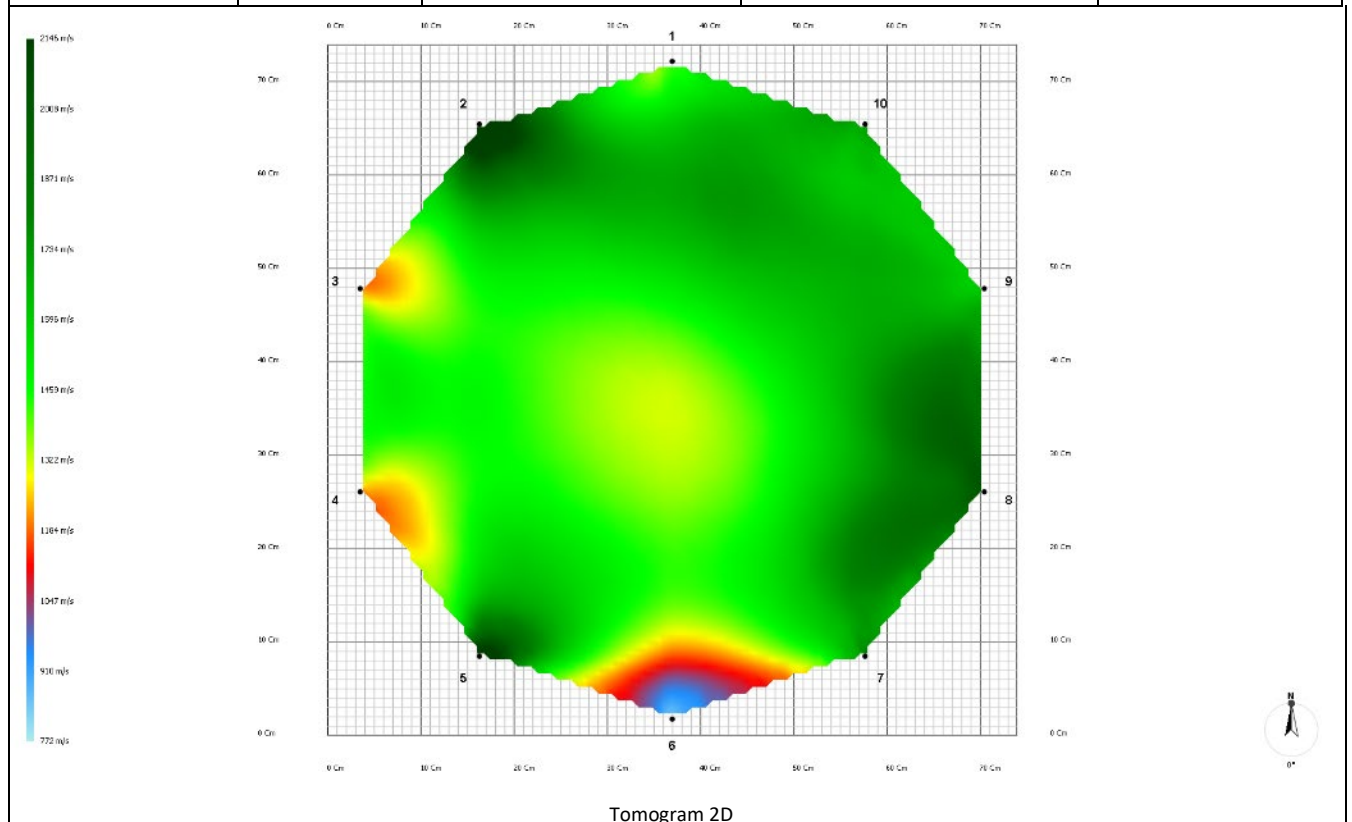
75.5.1 Pień #1

- Badanie tomografem nie wykazało rozkładu drewna we wnętrzu pnia

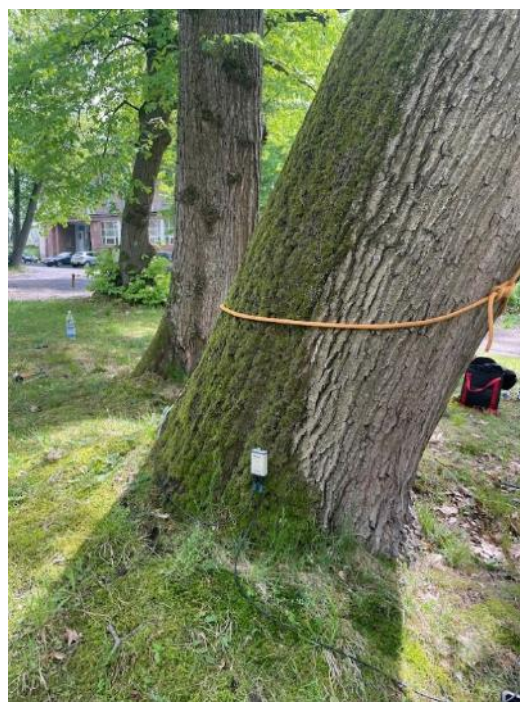
Podniesiony poziom gruntu od N i W (fot.2). Pień pochylony w kierunku S pod kątem 15 stopni (fot.1). Od NW, w pierwszym rozwidleniu z konarem na wys. 4 m, owocnik czyrenia dębowego (fomitiporia robusta)(fot. 4). Na wys. 10 m od S owocniki czyrenia dębowego, poniżej dziupla wykuta przez ptaki na głębokość około 1/3 średnicy pnia (fot. 5) - niemożliwe dokładne badanie ze względu na to, że dziupla była zasiedlona przez ptaki w trakcie inspekcji korony. Powyżej konar w kierunku E z rozkładem w rozwidleniu i owocnikami najprawdopodobniej wrośniaka różnobarwnego (trametes versicolor) – owocnik w pierwszej fazie rozwoju, niemożliwa jednoznaczna identyfikacja (fot.6).

fot. 2 Odziomek

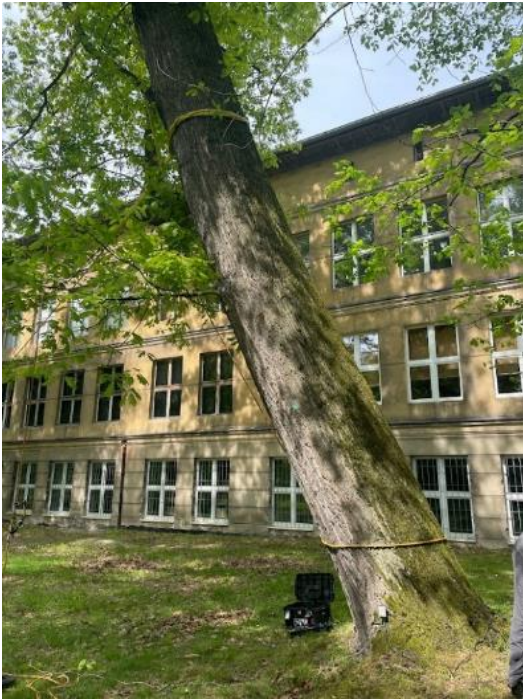
fot. 3 Pochył pnia

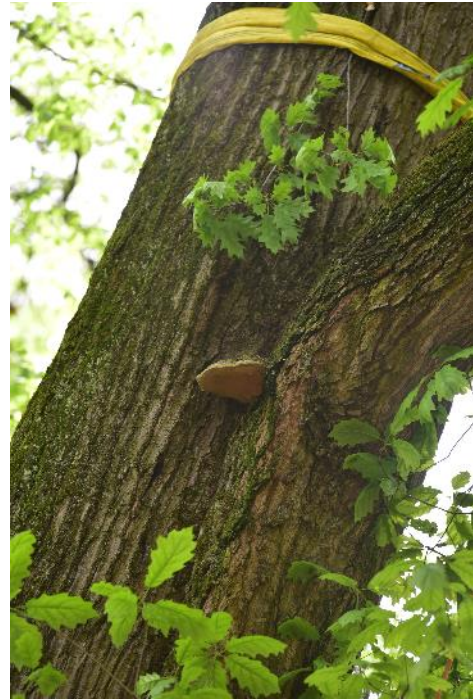
fot. 4 Owocnik u podstawy konaru

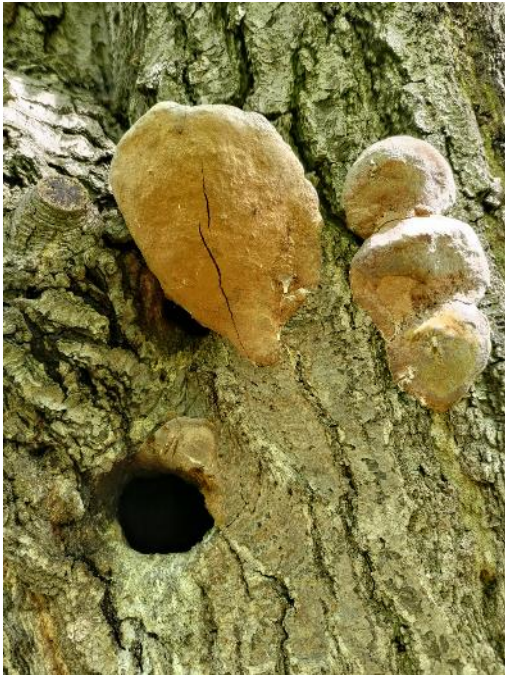
fot. 5 Owocniki i dziupla

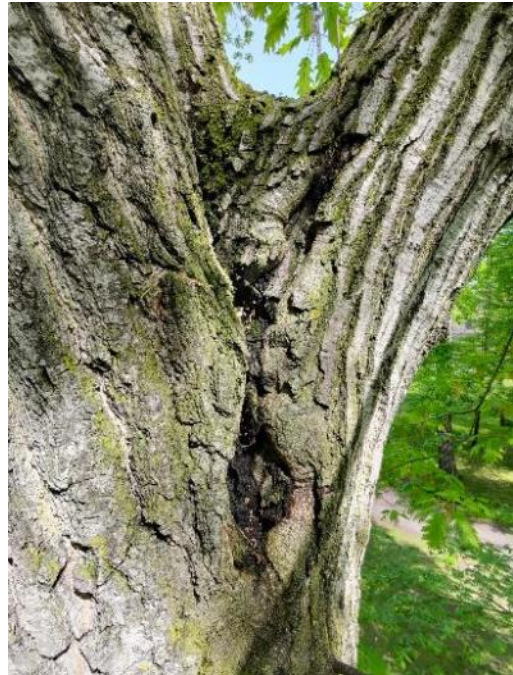
fot. 6 Ostabione rozwidlenie

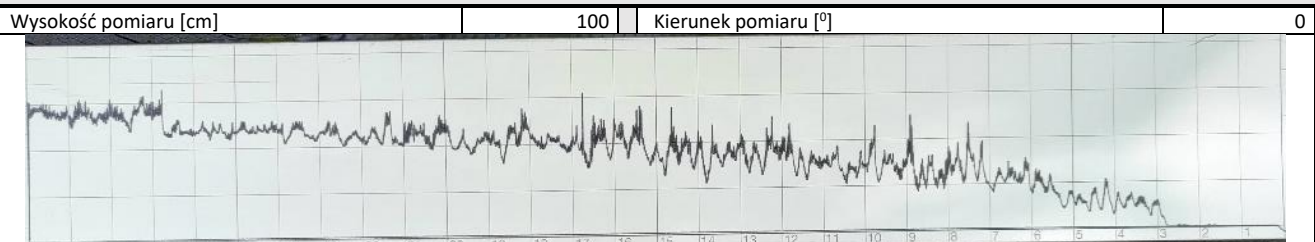
76.5.1 Punkt #1

Rezystografia potwierdziła wyniki tomografii (co najmniej 25-centrymetowa zdrowa ścianka)

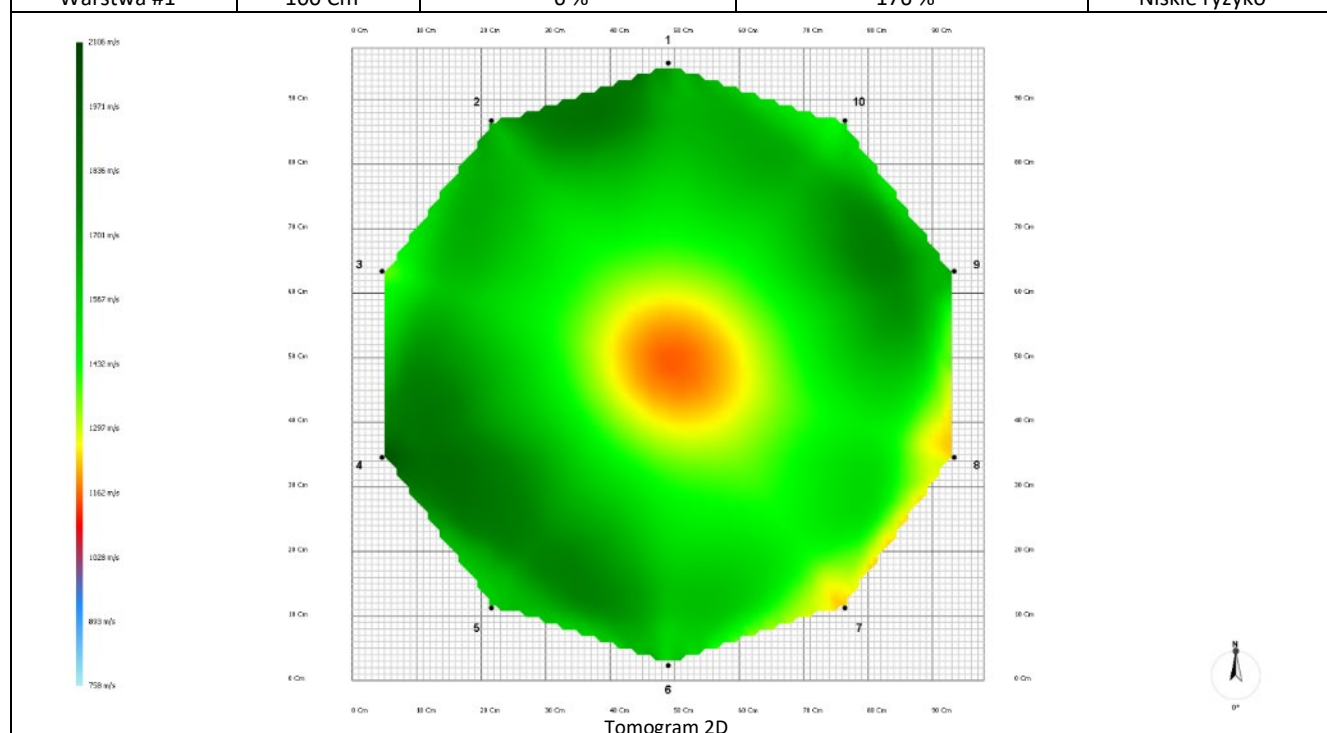
Warstwa	Wysokość	Pow. objęta rozkładem	Współczynnik bezpieczeństwa	Ocena ryzyka
Warstwa #1	100 Cm	6 %	176 %	Niskie ryzyko

- Badanie tomografem sonicznym wykazało rozkład pnia w zakresie 6%.
- Współczynnik bezpieczeństwa dla badanego przekroju wynosi 176%, czyli spełnia wymagania modelu w zakresie odporności pnia na złamanie (przy zalecanym minimum $\geq 150\%$).

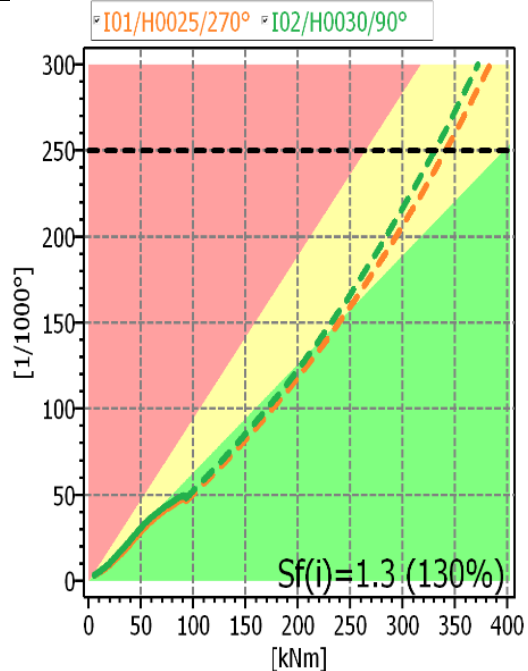
- Drzewo **nie spełnia** wymagań modelu w zakresie stabilności drzewa w gruncie. Uzyskano wartości na poziomie **I=130%** (przy zalecanym w modelu minimum **I=150%**).

Drzewo o wielopoziomowych problemach, rzutujących na bezpieczeństwo w jego otoczeniu. Pierwszym z nich jest obniżona stabilność drzewa w gruncie, co wynika z uszkodzenia systemu korzeniowego, spowodowanego m.in. przez podniesienie poziomu gruntu, a także z przesunięcia środka ciężkości, pod wpływem wzrostu uwarunkowanego konkurencją z sąsiednim wiązem.

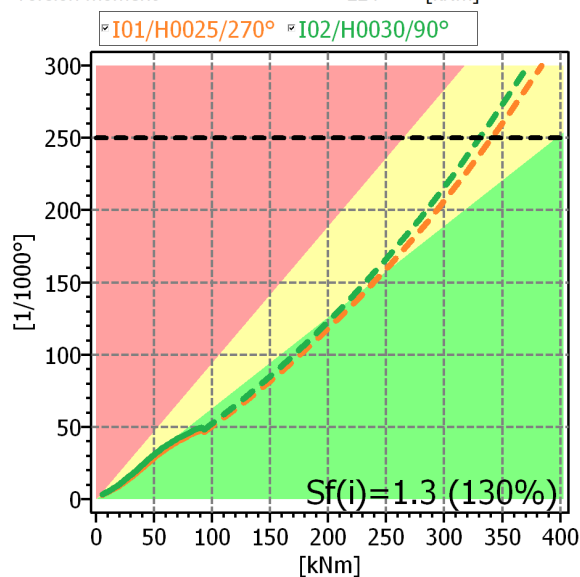
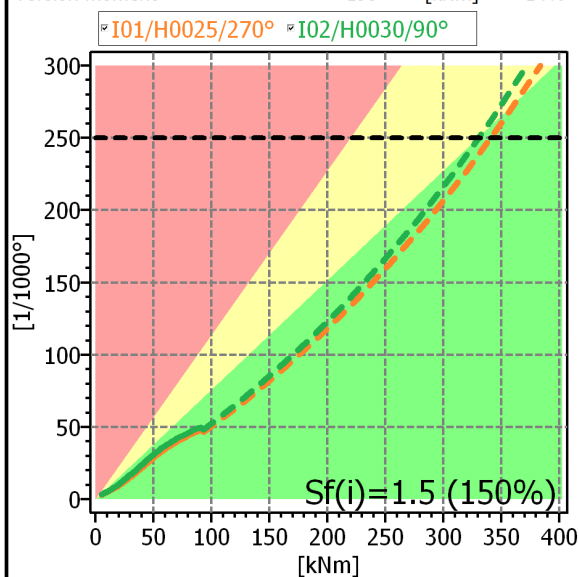
Ilustracja 2: analiza współczynników bezpieczeństwa przed i po wykonaniu redukcji

Crown area	243	[m ²]	-10%
Height of crown area center	15	[m]	-5%
Height of crown force center	16	[m]	-6%
Wind force on crown	35	[kN]	-12%
Stembase bending moment	550	[kNm]	-17%
Torsion moment	193	[kNm]	-14%

Ilustracja 1: schemat redukcji drzewa (błękitne pole oznacz część korony do usunięcia)

Redukcję należy uzyskać dokonując selekcji gałęzi i pędów, a nie poprzez skracanie ich wzdłuż założonej linii (patrz rysunek poglądowy)

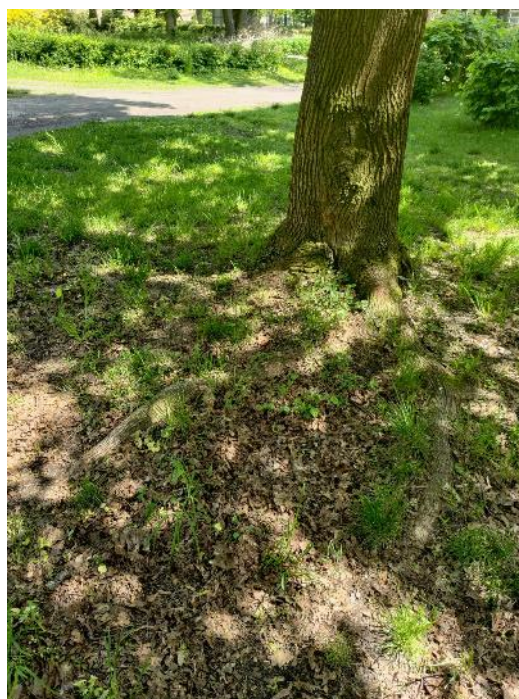
Wyłycony system korzeniowy na całym obwodzie (fot.2). Na korzeniu W punktowy rozkład drewna. Od W na wys. 50 cm dawne uszkodzenie mechaniczne, w całości zasklepienie tkanką przyranną (fot.3). Na pniu liczne cięcia, z nieprawidłowo pozostawionymi tyłkami (fot.4,6). Główne rozwidlenie z zakorkiem, osłabione mechanicznie (fot.4, 5).

fot. 2 Wyłycone korzenie

Drzewo w dobrym stanie, pomimo niekorzystnych warunków wzrostu (płytki system korzeniowy wskazuje na zagęszczenie gruntu). Z tego powodu zaleca się poprawę warunków siedliskowych, w postaci mulczowania kompostowaną zrębką liściastą, warstwa 5-10 cm. Mulczowanie należy powtarzać rokrocznie.

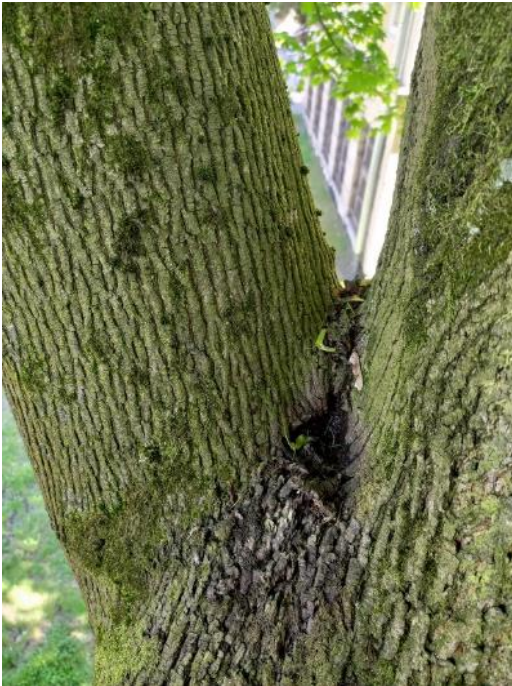
fot. 5 Główne rozwidlenie

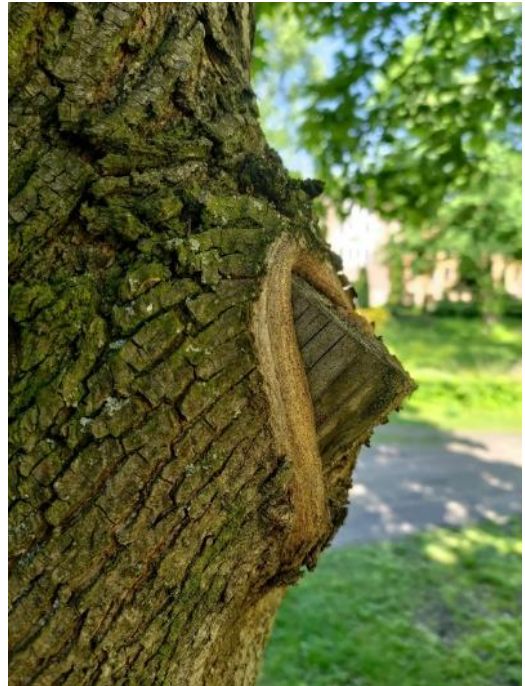
fot. 6 Tylec

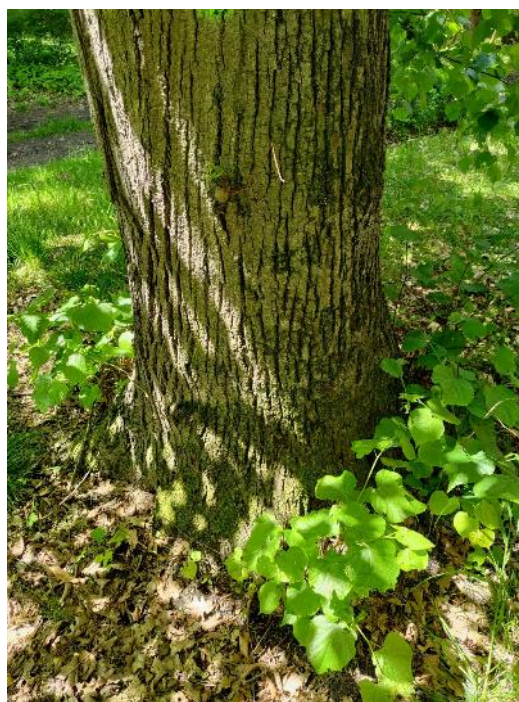
Wyraźne nabiegi korzeniowe, pędy odroślowe w odziomku (fot.2). W otoczeniu rozłożony pniak innej, usuniętej wcześniej lipy, z owocnikiem hubiaka pospolitego. Na pniu od SW podłużne uszkodzenie (prawdopodobnie wynik przeciążania), całkowicie zasklepienie tkanką przyranną, bez oznak rozkładu drewna (fot.3).

fot. 2 Odziomek i nabiegi korzeniowe

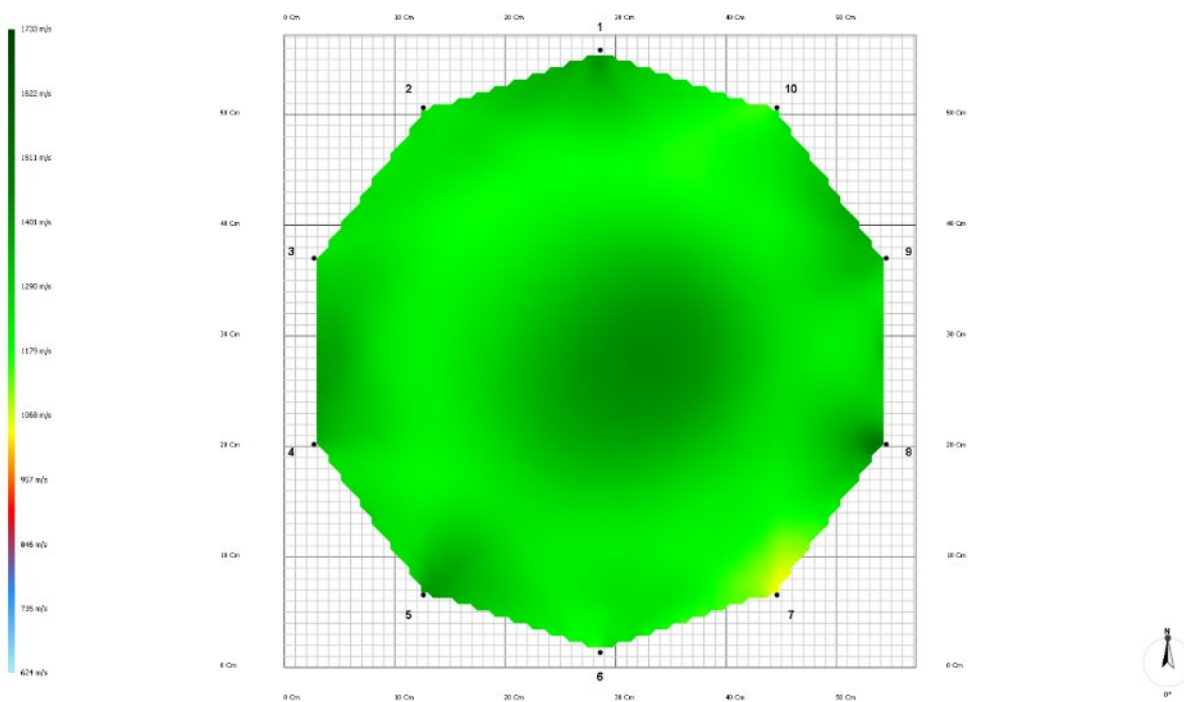
78.5.1 Pień #1

- Badanie tomografem nie wykazało rozkładu drewna we wnętrzu pnia

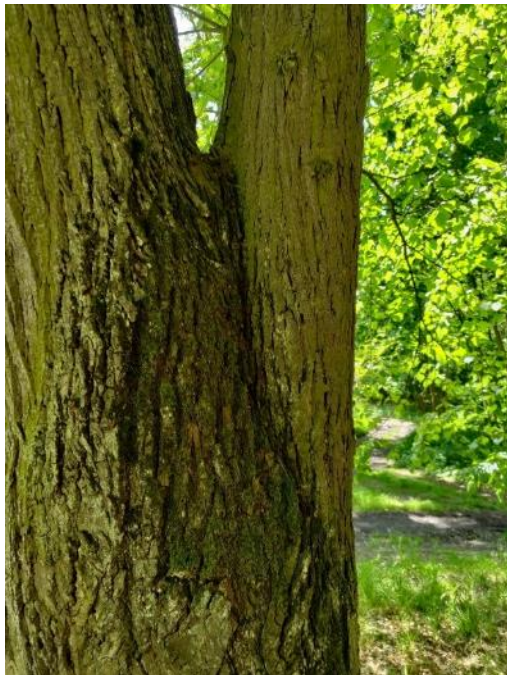
Wyraźne nabiegi korzeniowe (fot.2). Rozwidenie na wys. 2 m osłabione, niemniej rozmiary oraz osłonięcie mniejszego z przewodników powodują, że osłabienie nie jest istotne (fot.3)
Korona zredukowana, odtwarzająca się z pędów odroślowych. Obecna jemiota i susz gałęziowy (fot.4)

fot. 3 Rozwiedlenie

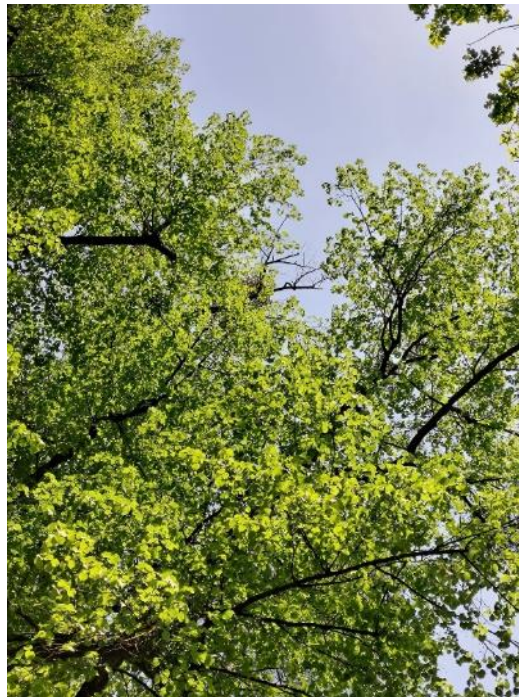
fot. 4 Korona

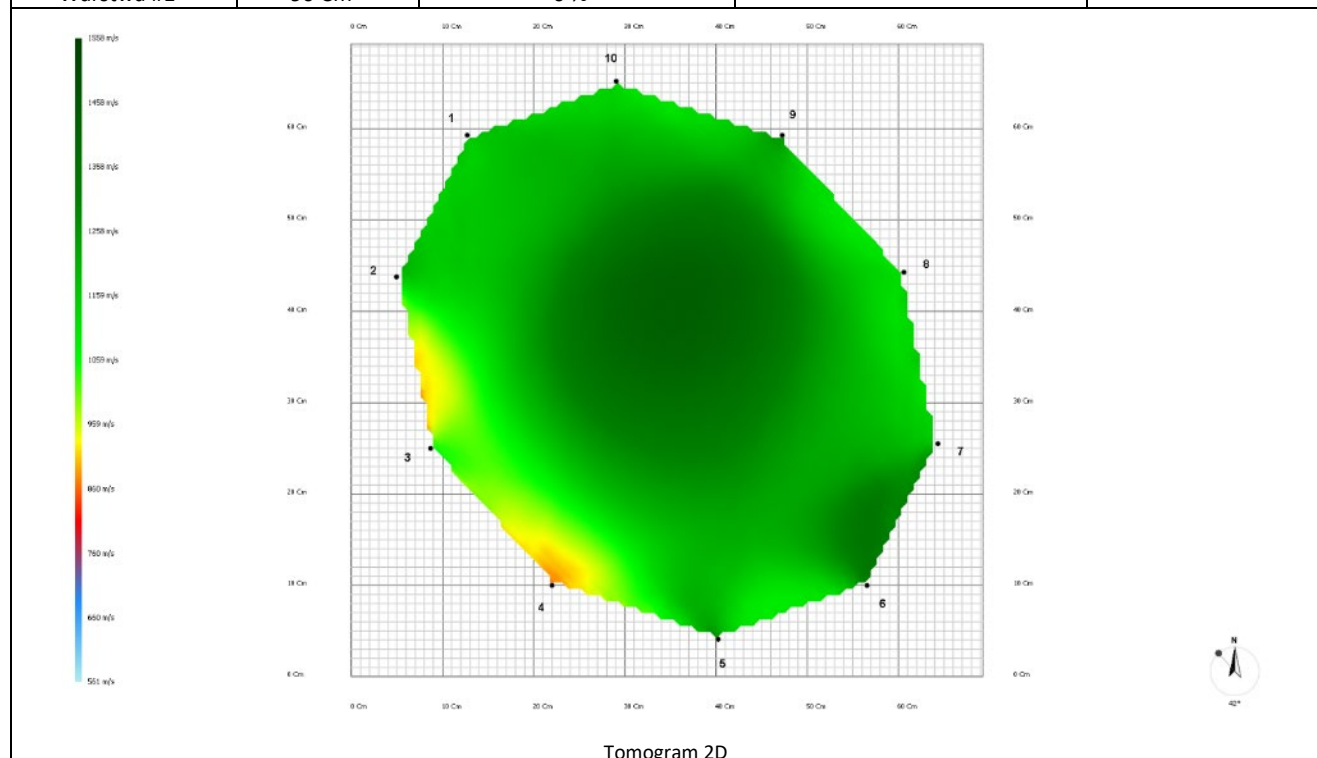
79.5.1 Pień #1

- Badanie tomografem nie wykazało rozkładu drewna we wnętrzu pnia

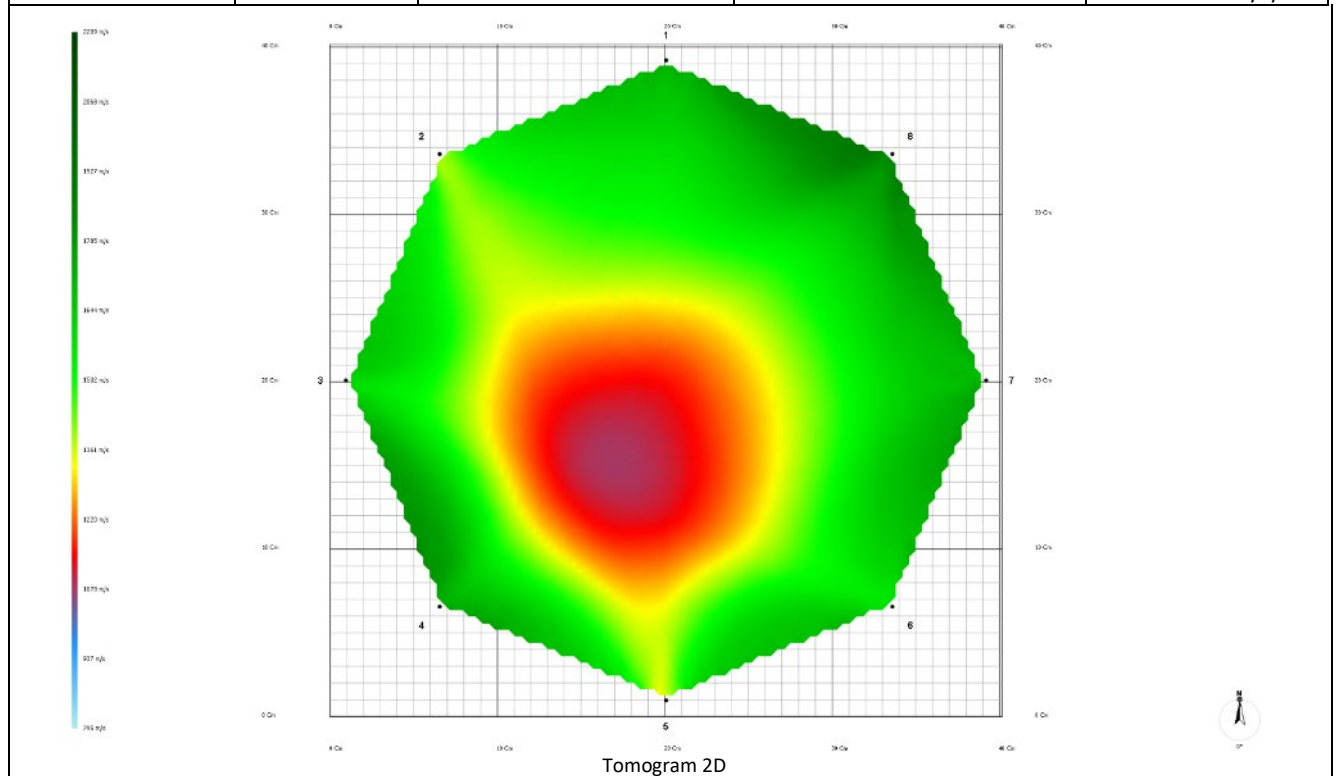
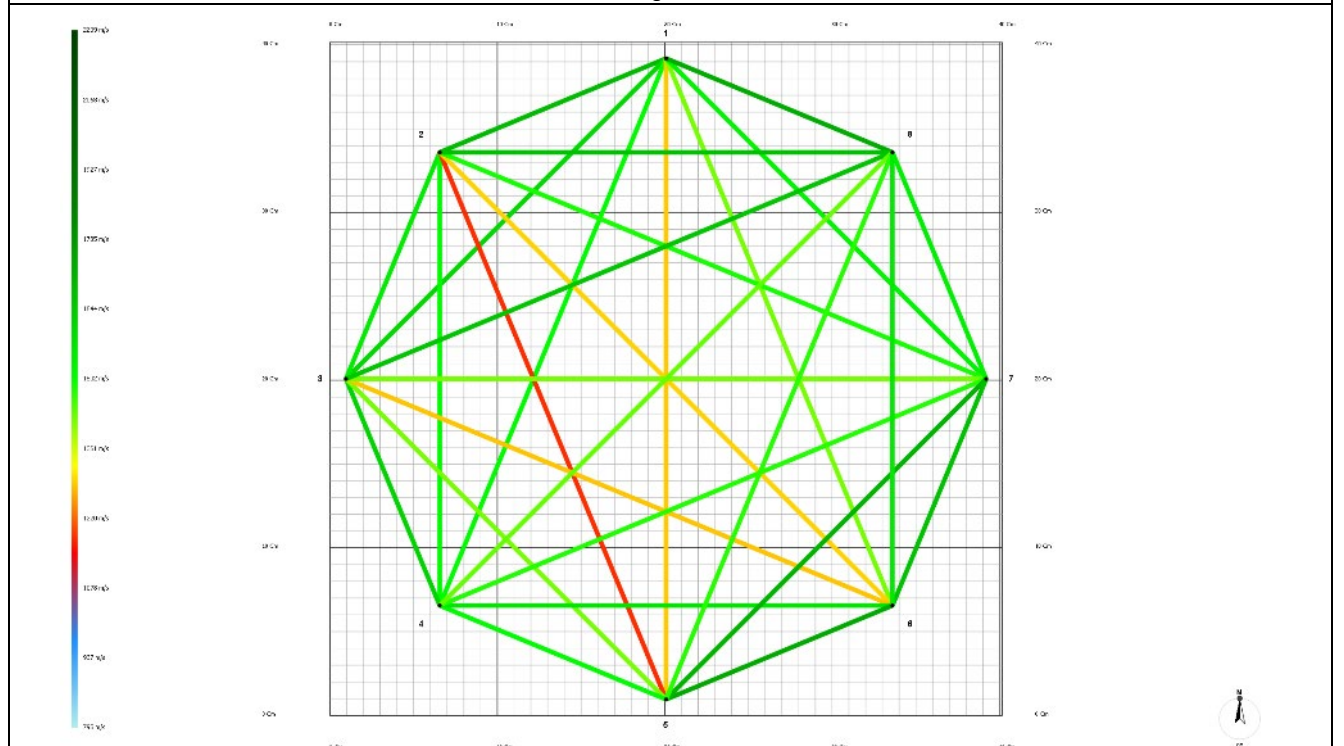
80.5.1 Pień #1

Warstwa	Wysokość	Pow. objęta rozkładem	Współczynnik bezpieczeństwa	Ocena ryzyka
Warstwa #1	40 Cm	24 %	109 %	Umiarkowane ryzyko

Analiza czasów rozchodzenia się fali dźwiękowej pomiędzy poszczególnymi czujnikami wskazuje, że we wnętrzu pnia nie znajduje się rozkład, a jedynie element zakłócający tę falę (np. stary sęk, co jest typowe dla sosen).

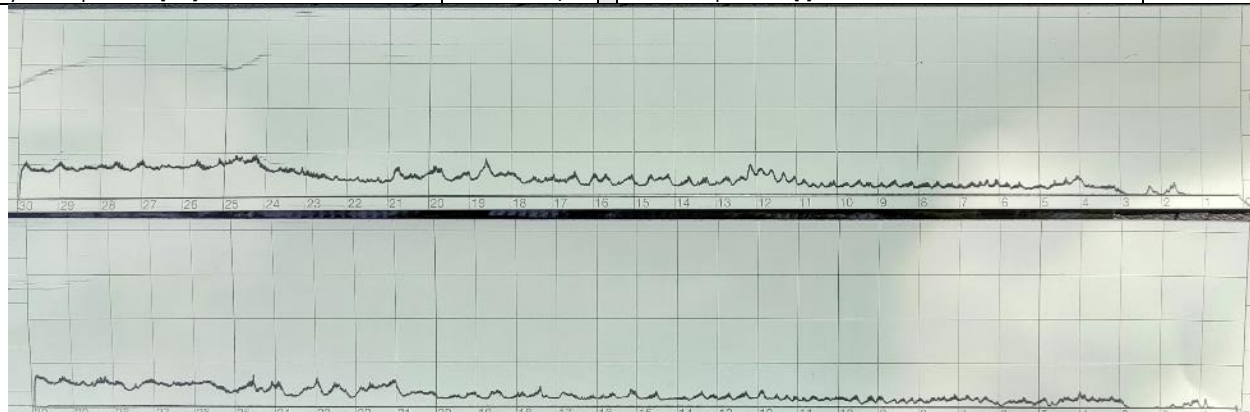
80.7.1 Punkt #1

Rezystografia potwierdza brak rozkładu drewna wewnątrz pnia.

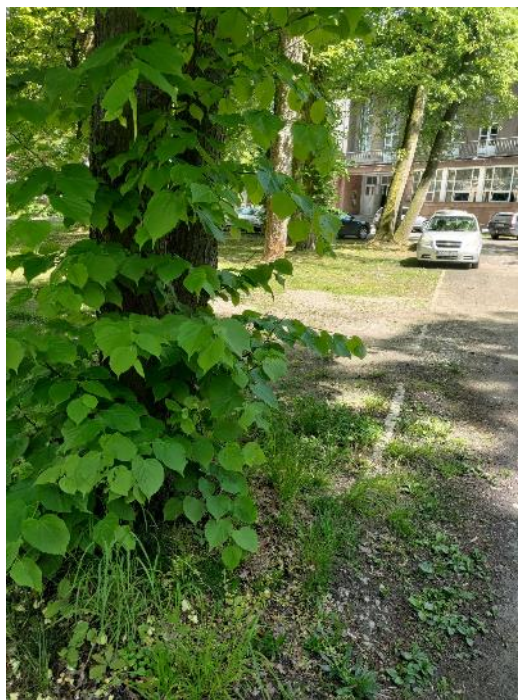
Częściowo niekorzystne warunki wzrostu (droga gruntowa w odl. 0,5 m od pnia), możliwe uszkodzenie korzeni (obrzeże)(fot.2). Grunt zanieczyszczony kruszywem (fot.3). Niskie rozwidlenie I rzędu, w kształcie kielicha, z rozkładem w centralnej części, osłabione mechanicznie (fot.3)

fot. 2 Otoczenie

Ze względu na trudne warunki wzrostu, należy je wspomóc, wykonując mulczowanie terenu w rzucie korony + 1m kompostowaną zrębką liściastą, warstwa 10 cm. Mulczowanie należy powtarzać rokrocznie.

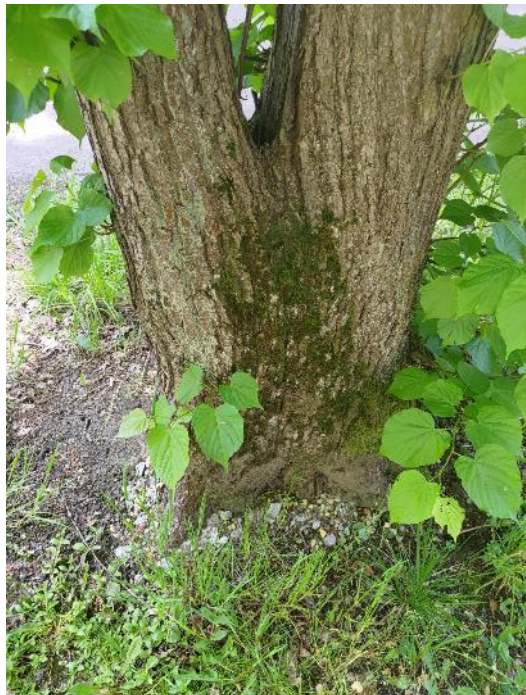
fol. 3 Główne rozwidlenie i otoczenie

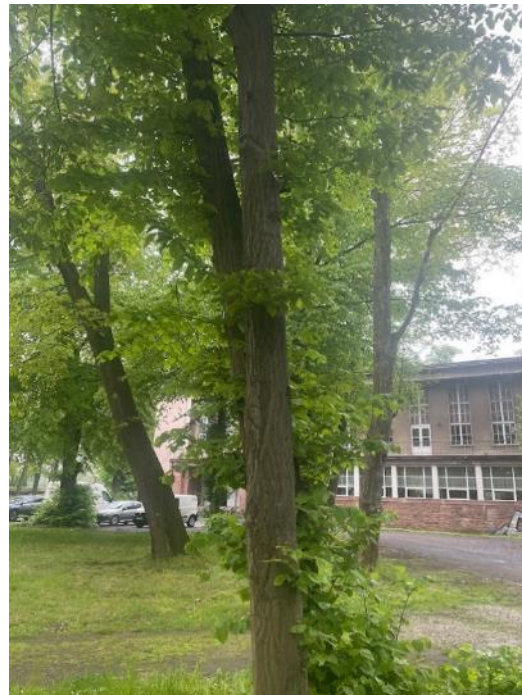
Wyniesione korzenie. Pień podkrzesany, korona odtwarzana z pędów odroślowych (fot.4). Od NW rany po cięciach niektóre z rozkładem, ale ograniczonym.

fot. 4 Pień i pędy odroślowe

Drzewo w dobrym stanie, pomimo niekorzystnych warunków wzrostu (płytki system korzeniowy wskazuje na zagęszczenie gruntu). Z tego powodu zaleca się poprawę warunków siedliskowych, w postaci mulczowania kompostowaną zrębką liściastą, warstwa 5-10 cm. Mulczowanie należy powtarzać rokrocznie.

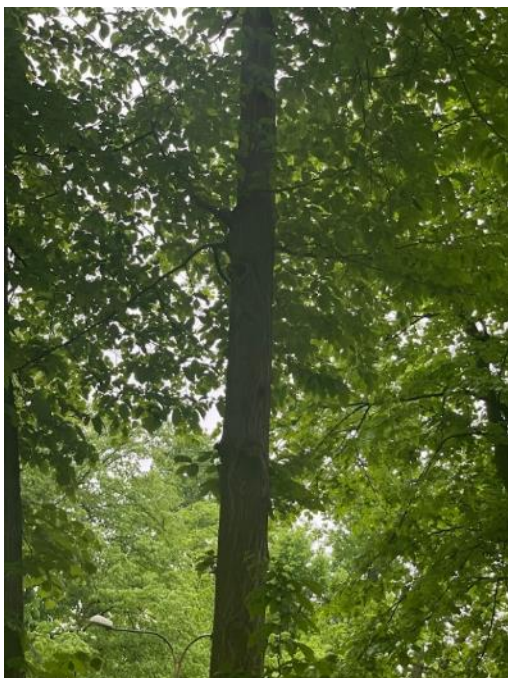
fot. 5 Rany na pniu

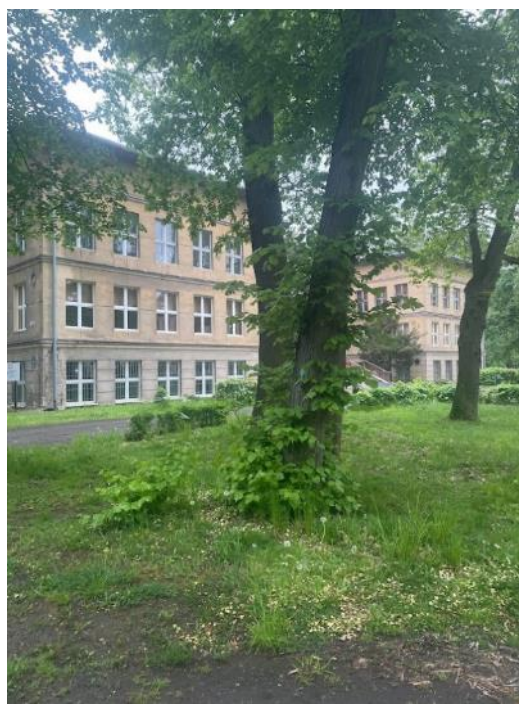
Pędy odroślowe w odziomku (fot.2). Pień podkrzesany, korona odtwarzana z pędów odroślowych (fot.3). Pochylone w kierunku NE pod kątem 10 stopni (fot.1). Jemioła w koronie (fot.4).

fot. 2 Odziomek i otoczenie

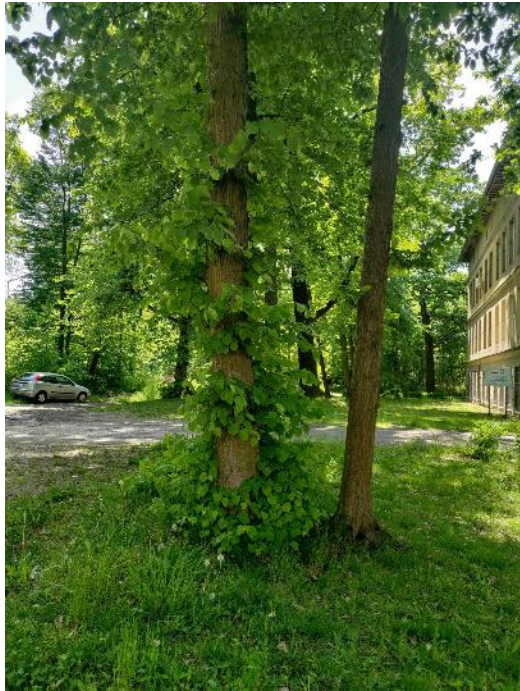
fot. 3 Pień

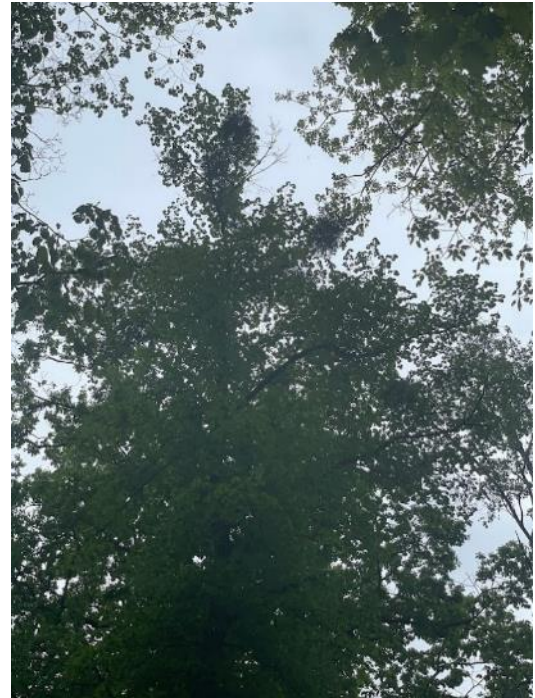
fot. 4 Jemioła w koronie

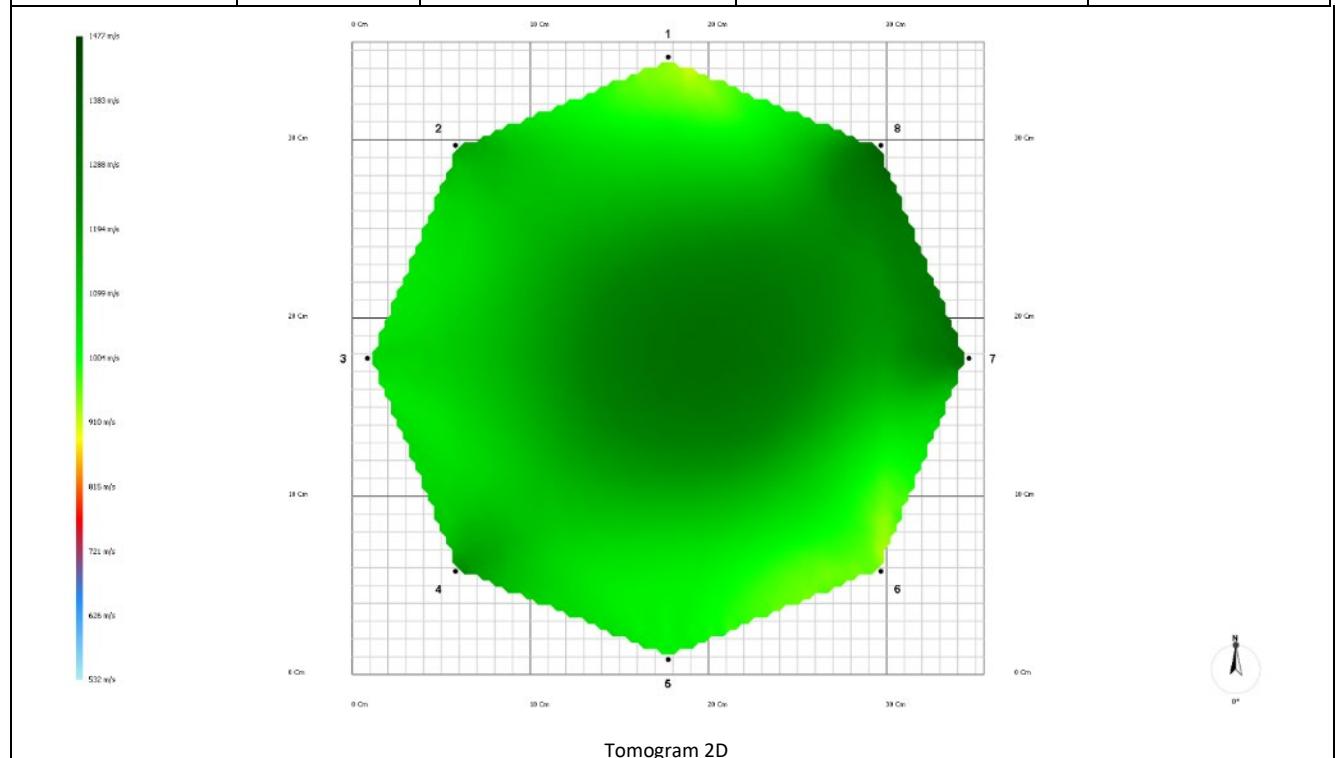
- Badanie tomografem nie wykazało rozkładu drewna we wnętrzu pnia

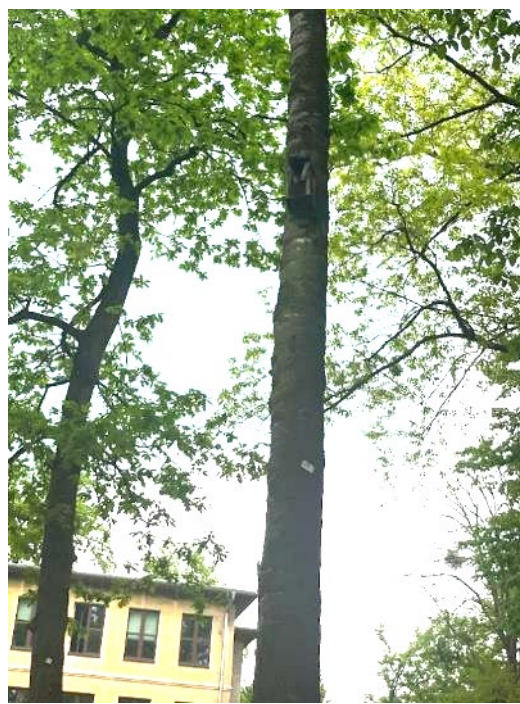
Pień pochylony w kierunku NE pod kątem 10 stopni (fot.1) Stara, zniszczona budka dla ptaków na pniu (fot.2).

fot. 2 Pień drzewa, budka dla ptaków

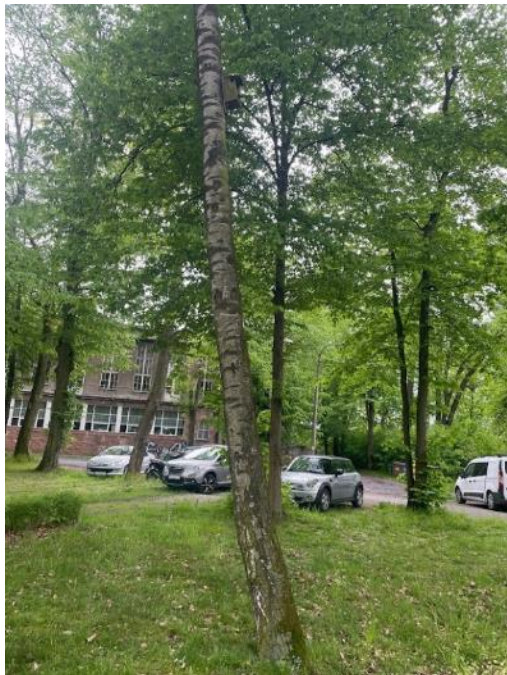
fot. 3 Pochył pnia

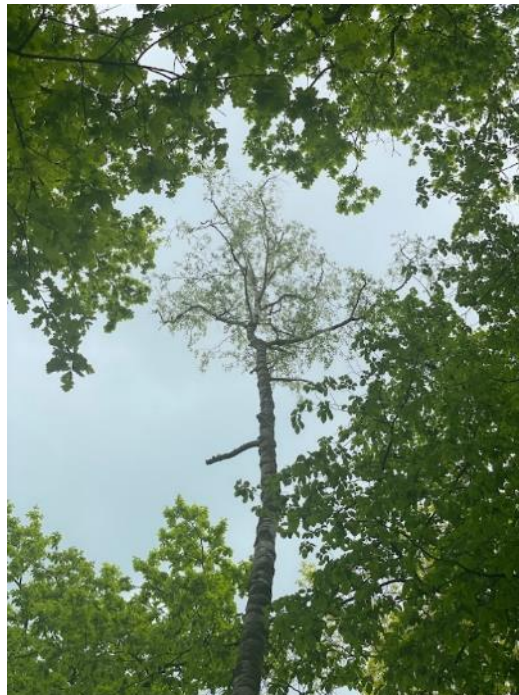
Korona wysoko podkrzesana, mała, susz gałęziowy i konarowy. Korona z osłabioną witalnością (fot.4)

fot. 4 Korona i susz

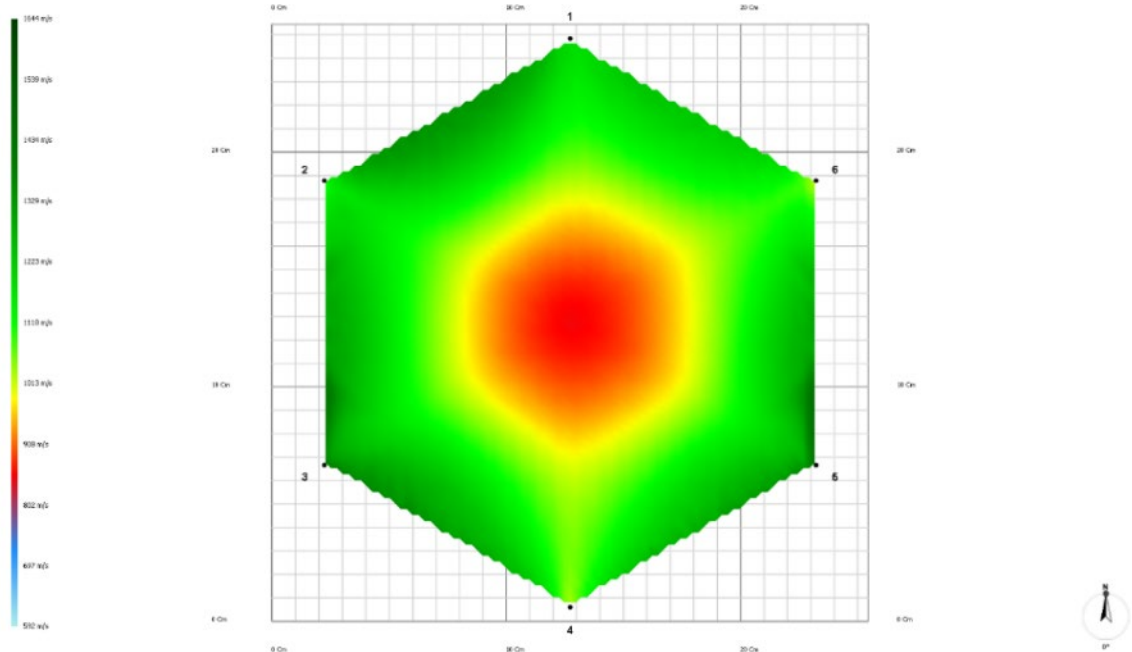
Tomogram 2D

Warstwa	Wysokość	Pow. objęta rozkładem	Współczynnik bezpieczeństwa	Ocena ryzyka
Warstwa #1	110 Cm	20 %	60 %	Wysokie ryzyko

- Badanie tomografem sonicznym wykazało rozkład pnia w zakresie 20%.
- Współczynnik bezpieczeństwa dla badanego przekroju wynosi 60%, czyli **nie spełnia** wymagań modelu w zakresie odporności pnia na złamanie (przy zalecanym minimum $\geq 150\%$).

Jednocześnie należy podkreślić, że ze względu na małą, umiejscowioną jedynie w szczytowej partii koronę, nie ma możliwości wykonania redukcji i zachowania drzewa. Ponadto cechy gatunkowe oraz lokalizacja (silne zacienienie) nie dają możliwości ogłowienia drzewa z nadzieją na wzrost rejteracyjny z pozostawionego świadka.

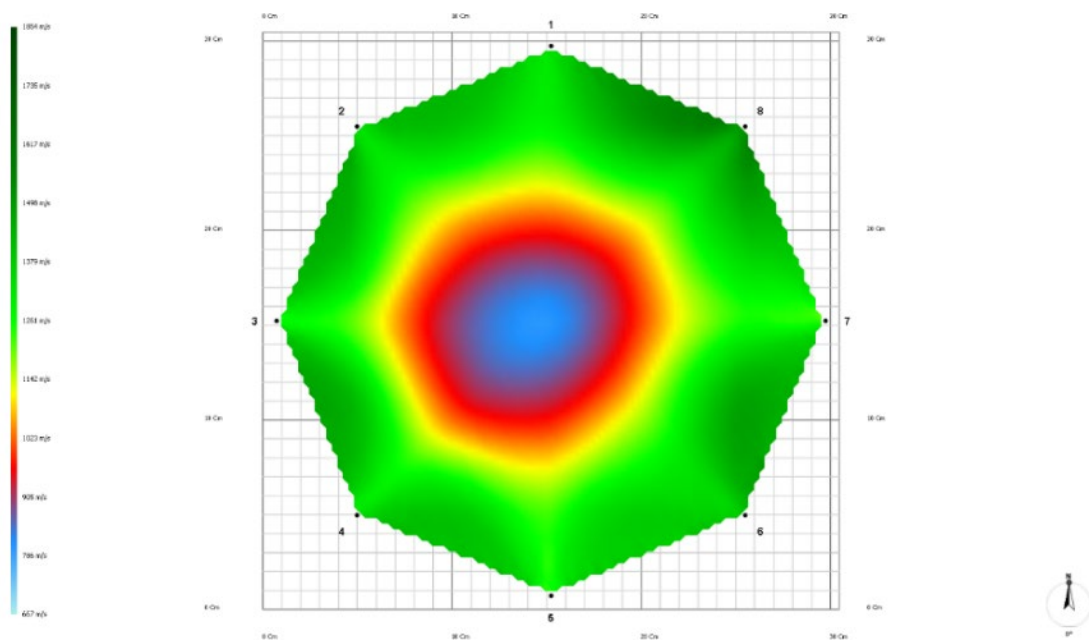
Tomogram 2D

Warstwa	Wysokość	Pow. objęta rozkładem	Współczynnik bezpieczeństwa	Ocena ryzyka
Warstwa #2	25 Cm	28 %	104 %	Umiarkowane ryzyko

- Badanie tomografem sonicznym wykazało rozkład pnia w zakresie 28%.
- Współczynnik bezpieczeństwa dla badanego przekroju wynosi 104%, czyli **nie spełnia** wymagań modelu w zakresie odporności pnia na złamanie (przy zalecanym minimum $\geq 150\%$).

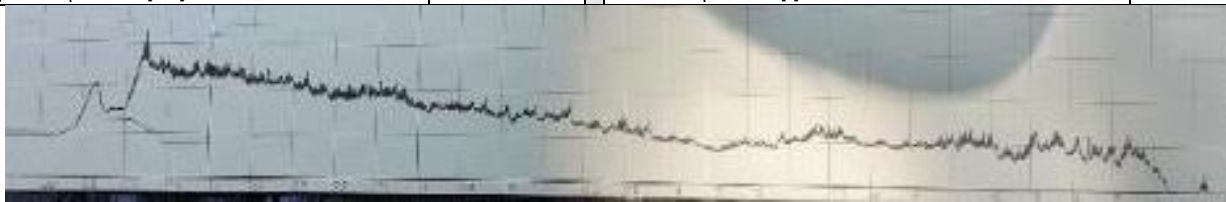
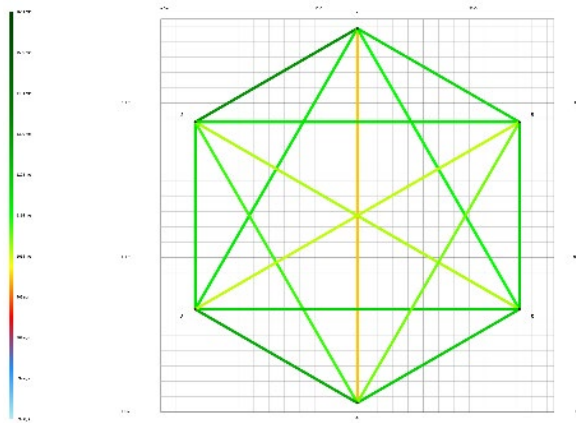
Badanie rezystografem wykazało brak rozkładu w centralnej części pnia, co jest sprzeczne z wynikami tomografii

Analiza czasów rozchodzenia się fali dźwiękowej pomiędzy poszczególnymi czujnikami wskazuje, że we wnętrzu pnia nie znajduje się centralny rozkład, a jedynie pojedyncze rozproszone rozkłady w formie jamowej (na co wskazuje także rezystografia)

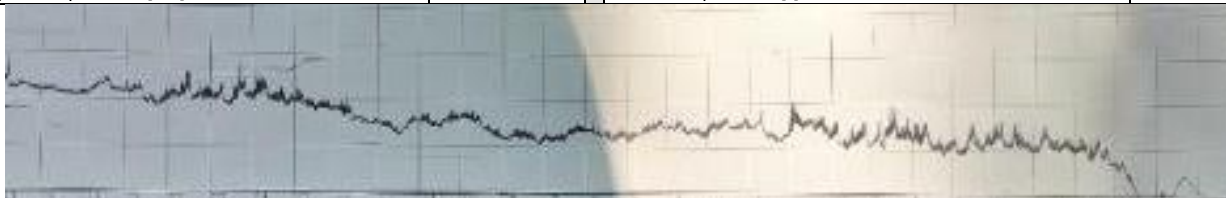
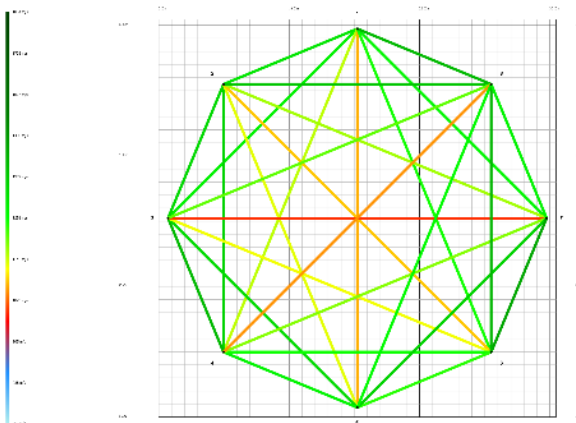
Badanie rezystografem wykazało brak rozkładu w centralnej części pnia, co jest sprzeczne z wynikami tomografii

Analiza czasów rozchodzenia się fali dźwiękowej pomiędzy poszczególnymi czujnikami wskazuje, że we wnętrzu pnia nie znajduje się centralny rozkład, a jedynie pojedyncze rozproszone rozkłady w formie jamowej (na co wskazuje także rezystografia), jednakże o większym zasięgu niż w profilu na wys. 110 cm.

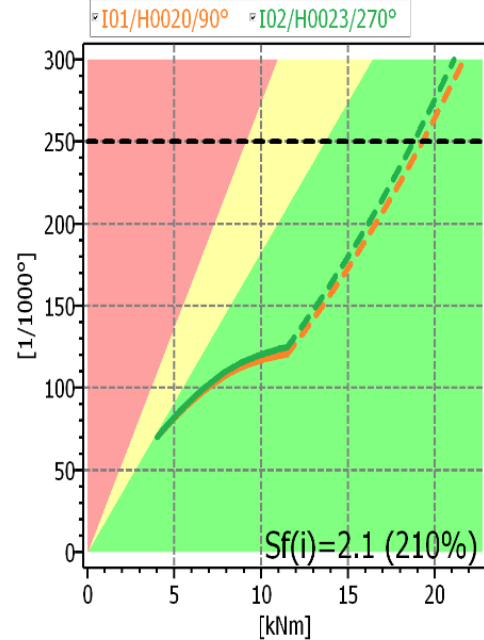
Współczynnik bezpieczeństwa oznaczony kolorowymi polami: zielony >150%, żółty 100-150%, czerwony <100%.

Uwaga: wysoki poziom stabilności jest wynikiem b. małej korony. I nie świadczy o dobrej sprawności systemu korzeniowego.

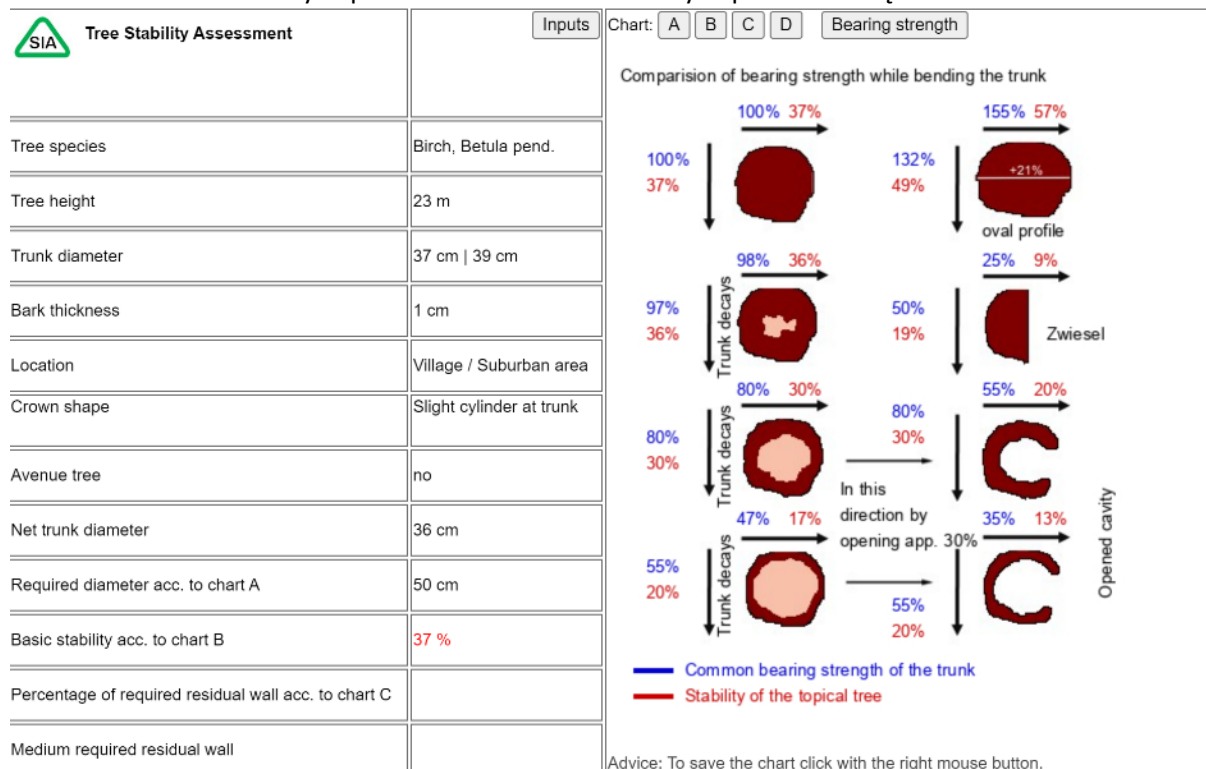
Uzyskane wyniki wykazują niskie bezpieczeństwo podstawowe (37%), co jest typowe dla smukłych, młodych drzew (kalkulator SIA zaniża ich wytrzymałość). Niemniej należy przyjąć, że drzewo posiada niewielki zapas wytrzymałości mechanicznej pnia, nawet przy braku rozkładu.

Powyższy wniosek, w połączeniu z rozwijającym się rozkładem drewna, który w przypadku brzozy może przebiegać gwałtownie, oraz obniżoną witalnością drzewa i dużą presją ze strony sąsiednich, powoduje negatywną ocenę trwałości drzewa.

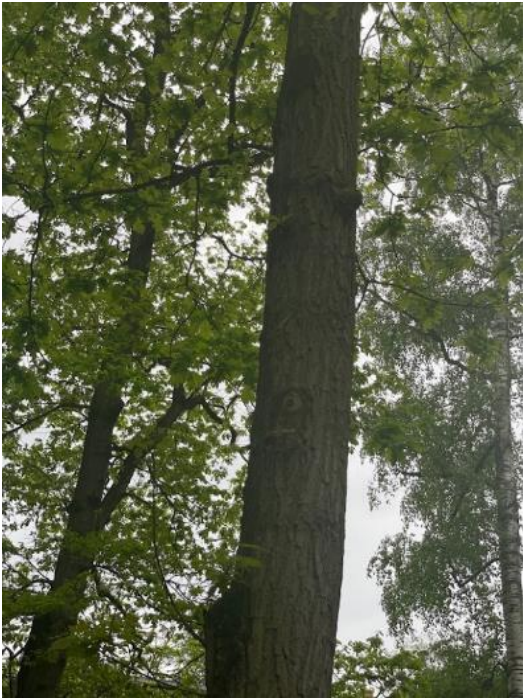
Pędy odroślowe na pniu oraz drobne rany po cięciach. Susz gałęziowy w koronie. Drzewo dojrzewające. Brak istotnych cech wskazujących na osłabienie stabilności czy kondycji.

fot. 3 Pędy odroślowe, rany po cięciach
