Karty dendrologiczne

49 drzew rosnących na terenie Zespołu Szkół nr 3 im. Mikołaja Reja w Kędzierzynie-Koźlu

Akademia Drzewacza Krzysztof Wystrach
ul. Oświęcimska 200AK2/1 45-641 Opole
NIP: 7541790454 REGON: 160270646
tel. 509954322, 505464643
<https://arborysta.net/>
<https://treeclimbing.academy/>

Warszawa, maj 2023

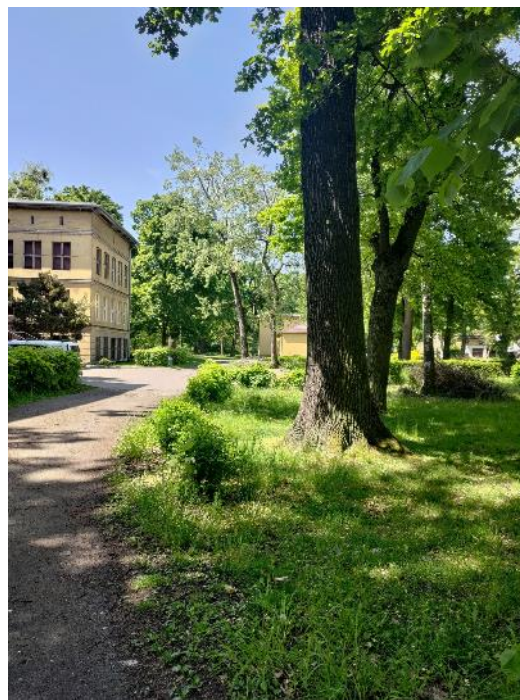
Wyraźne nabiegi korzeniowe, pomiędzy nimi widoczny rozkład wnętrza odziomka (fot.2). Korona wysoko podkrzesana (fot.1,2), w miejscach cięć początkowy rozkład drewna (fot.3). W koronie susz konarowy, (fot.4).

fot. 2 Odziomek i pień

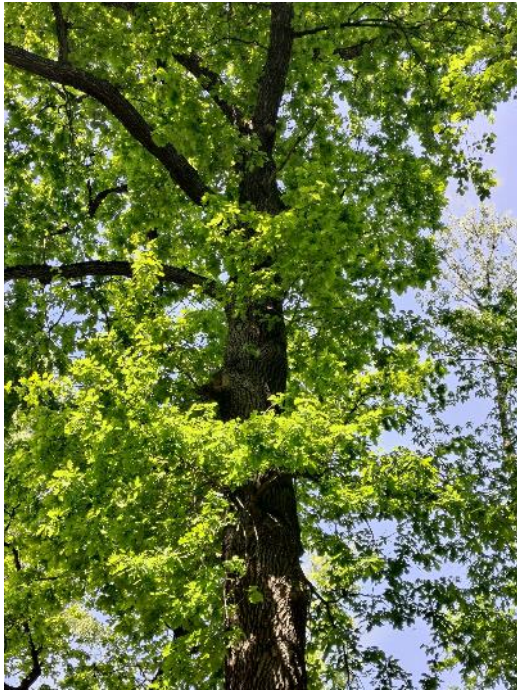
fot. 3 Podkrzesany pień

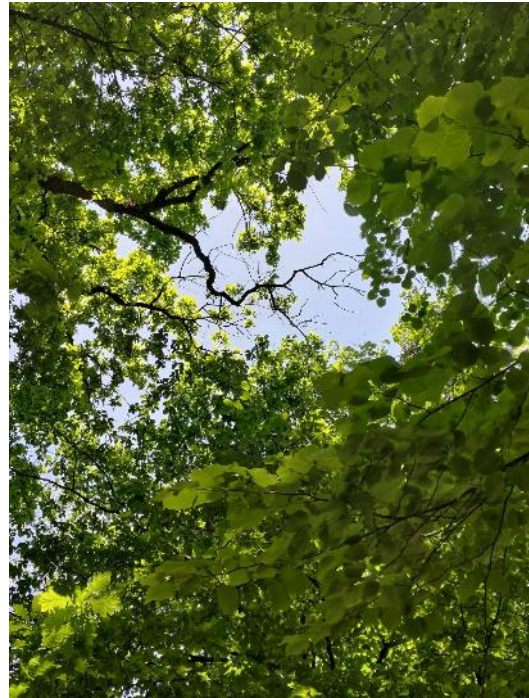
fot. 4 Susz konarowy

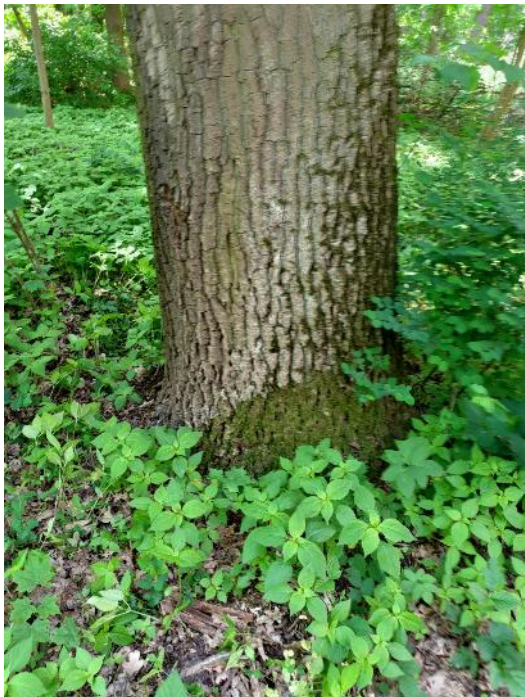
Słabo zaznaczone nabiegi korzeniowe (fot.3). Na pniu ślady podkrzesywania, reakcja na cięcia bardzo dobra. W koronie liczny susz gałęziowy i konarowy (fot.4).

fol. 3 Odziomek

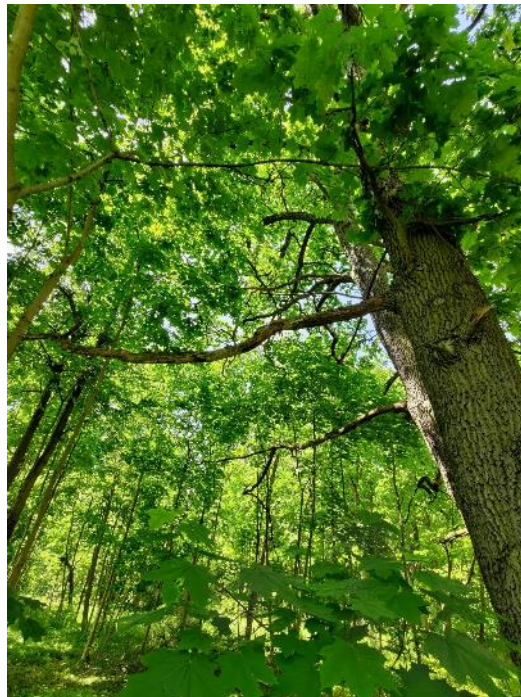
fol. 4 Susz

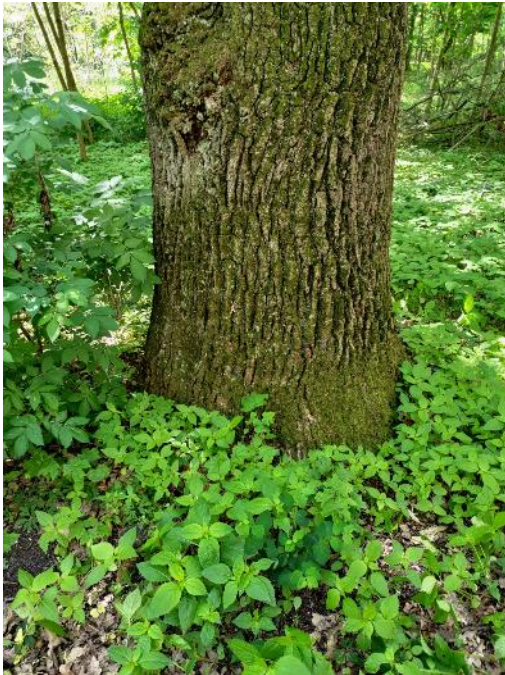
Słabo zaznaczone nabiegi korzeniowe (fot.3). Na pniu ślady podkrzesywania, reakcja na cięcia bardzo dobra. W odziomku otwory wylotowe ksylofagów (fot.4), nie stwierdzono istotnego wpływu na stan drzewa. Na wys. 1m dawne uszkodzenie, w całości zasklepienie tkanką przyranną, bez oznak rozkładu drewna (fot. 5). W koronie liczny susz gałęziowy i konarowy (fot.6).

fot. 3 Odziomek

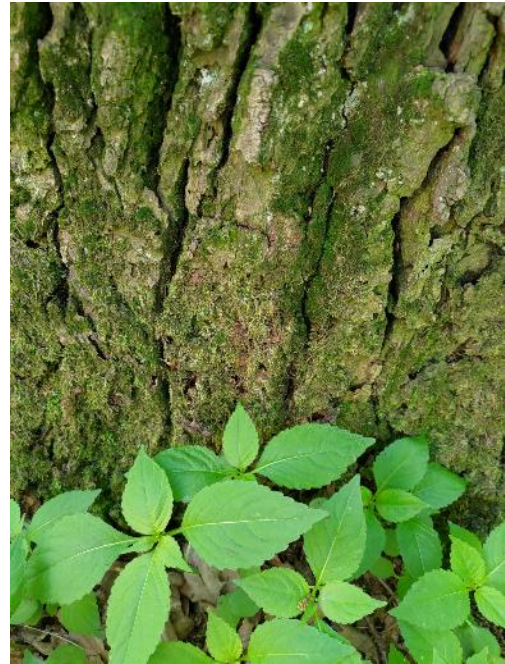
fot. 4 Otwory wylotowe

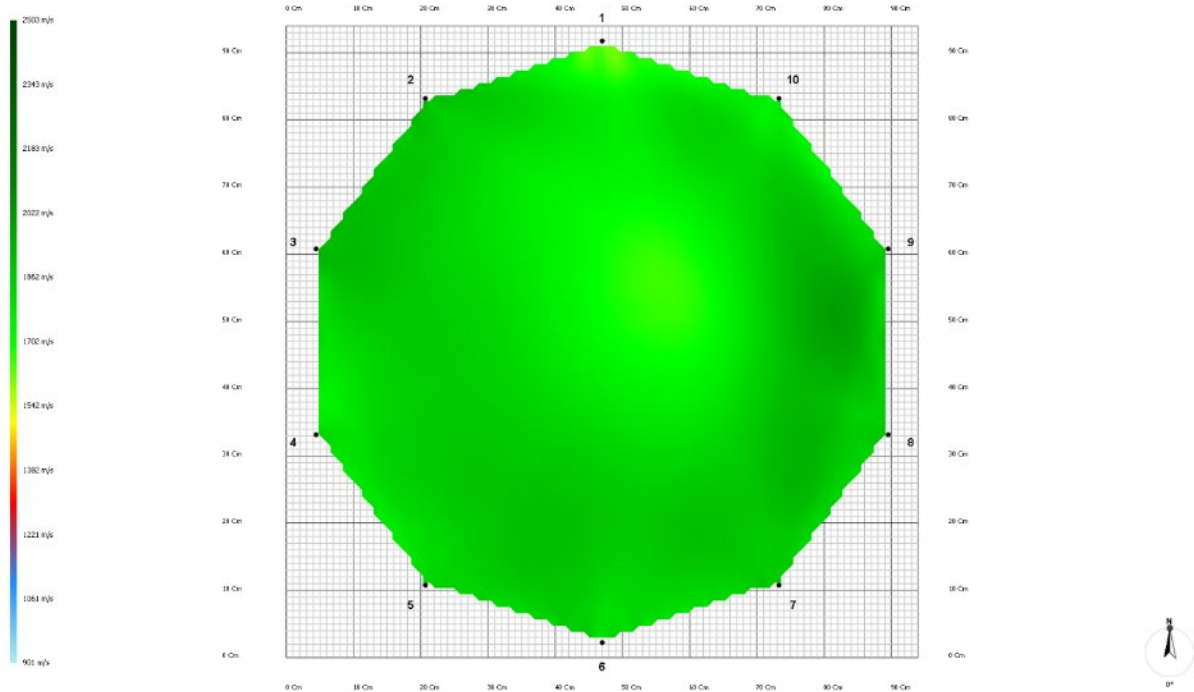
Tomogram 2D

Warstwa	Wysokość	Pow. objęta rozkładem	Współczynnik bezpieczeństwa	Ocena ryzyka
Warstwa #1	110 Cm	0 %	-	-

- Badanie tomografem nie wykazało rozkładu drewna we wnętrzu pnia

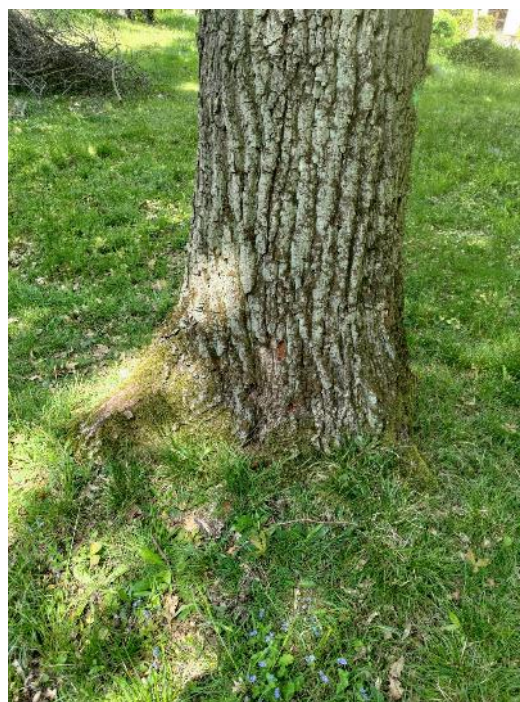
Od SW rozkład na korzeniach szkieletowych. Pień z rozległym rozkładem drewna (patrz wyniki tomografii). Najniższy konar NW z podłużnym uszkodzeniem od spodniej strony, zredukowany (fot.3,4). Przewodnik wyrastający powyżej jego nasady także zredukowany. Główne rozwidlenie z ubytkiem w miejscu utraconego konaru, prawdopodobnie przechodzącym w ubytek kominowy – ze względu na stwierdzone zasiedlenie ubytku przez ptaki odstąpiono od dalszej kontroli ubytku i wyższej partii korony. Osłabiona vitalność.

fot. 2 Odziomek i nabiegi korzeniowe

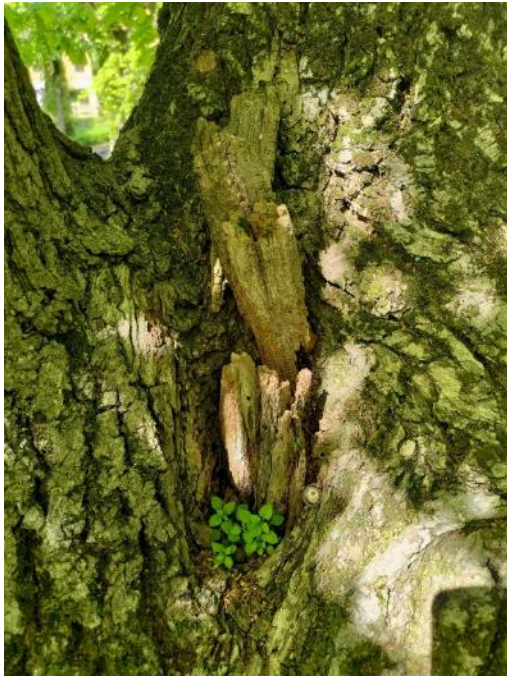
fot. 5 Główne rozwidlenie

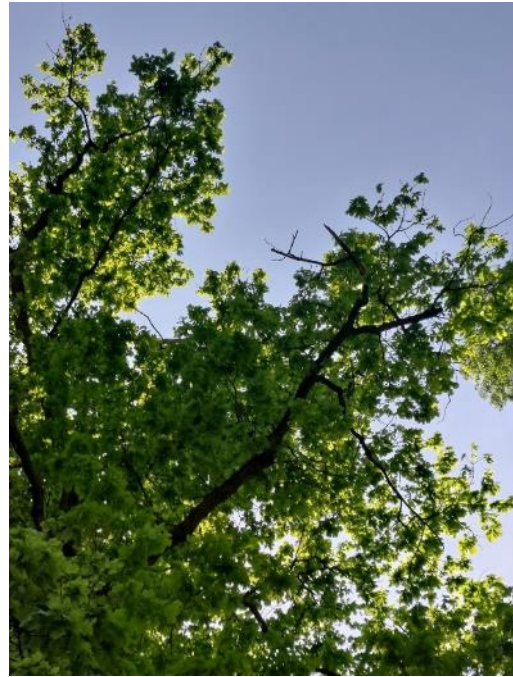
fot. 6 Susz

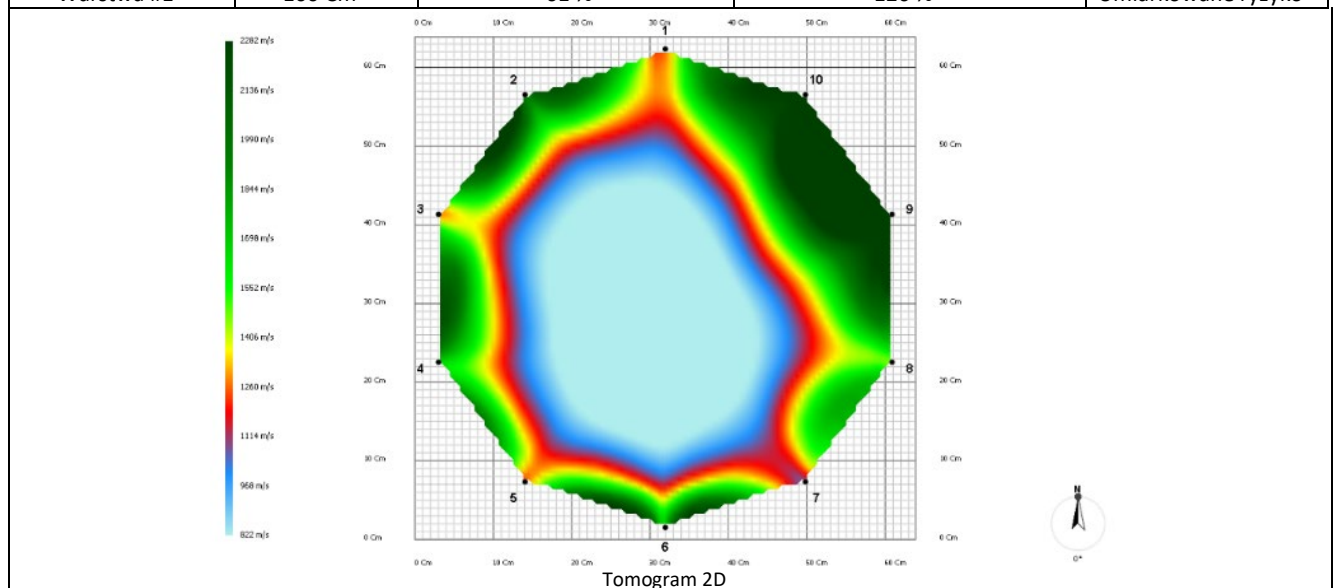
Rezystografia wykonana w odziomku wykazała większą grubość zdrowej ścianki niż tomografia na 100cm. Wskazuje to na ubytek kominowy w pniu, pochodzący od ubytku w głównym rozwidleniu.

Warstwa	Wysokość	Pow. objęta rozkładem	Współczynnik bezpieczeństwa	Ocena ryzyka
Warstwa #1	100 Cm	61 %	126 %	Umiarkowane ryzyko

- Badanie tomografem sonicznym wykazało rozkład pnia w zakresie 61%.
- Współczynnik bezpieczeństwa dla badanego przekroju wynosi 126%, czyli **nie spełnia** wymagań modelu w zakresie odporności pnia na złamanie (przy zalecanym minimum $\geq 150\%$).

Drzewo, prawdopodobnie uszkodzone w wyniku uderzenia pioruna, z rozwijającym się rozkładem wnętrza pnia, od miejsca utracenia konaru w rozwidleniu. Osłabiona wytrzymałość mechaniczna pnia oraz głównego rozwidlenia.

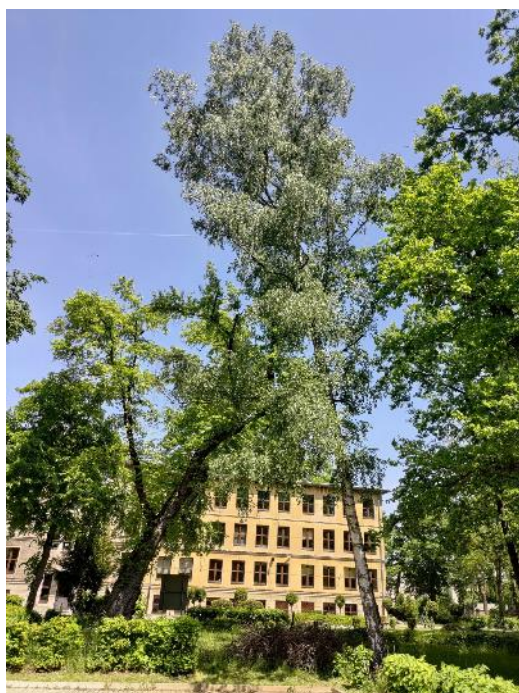
fot. 1 Sylwetka

Kolumny kambialne na pniu. Pochylony pod kątem 10 stopni w kierunku NW (fot.2)
Korona rozwinięta tylko w górnej partii (fot.1). Susz gałęziowy w koronie (fot.4).

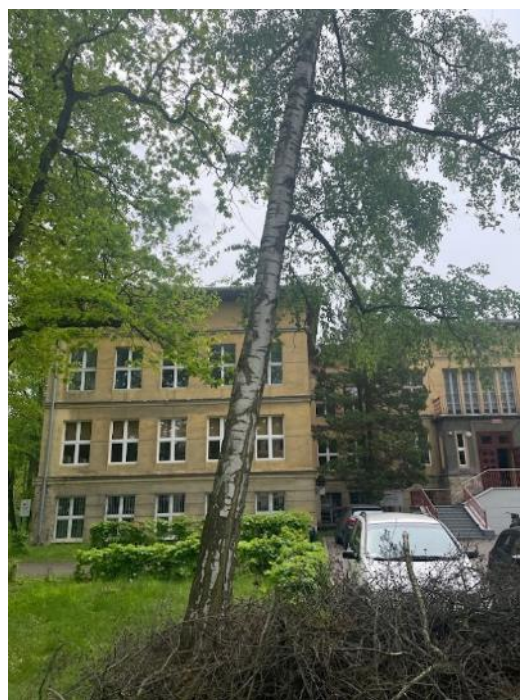
fot. 2 Pochył pnia

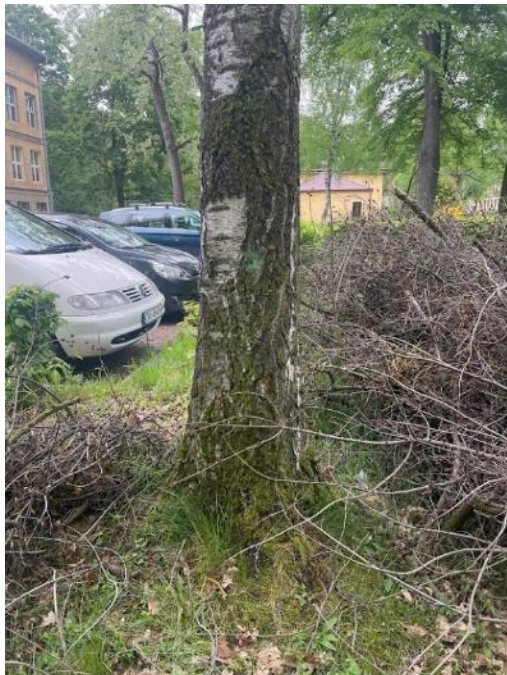
fot. 3 Kolumny kambialne, odziomek, otoczenie

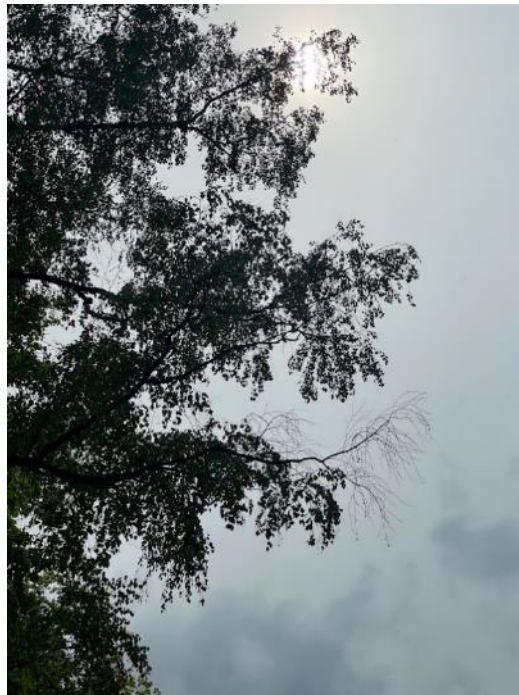
fot. 4 Susz gałęziowy

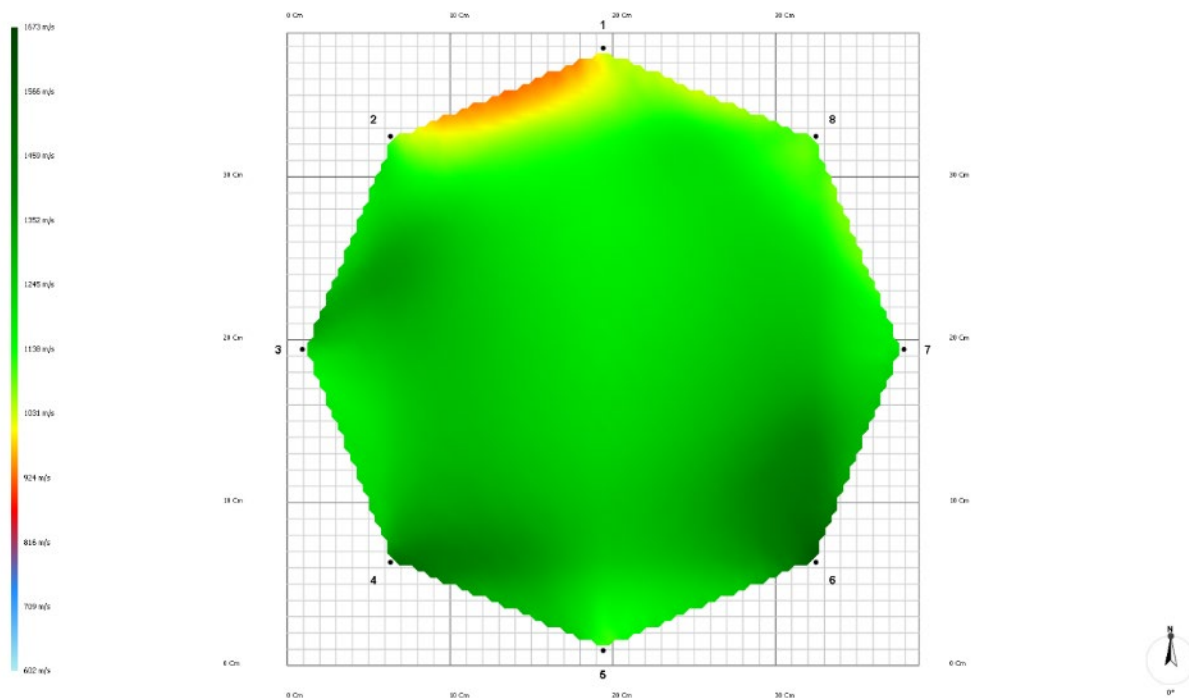
Tomogram 2D

Warstwa	Wysokość	Pow. objęta rozkładem	Współczynnik bezpieczeństwa	Ocena ryzyka
Warstwa #1	120 Cm	0 %	-	-

- Badanie tomografem nie wykazało rozkładu drewna we wnętrzu pnia

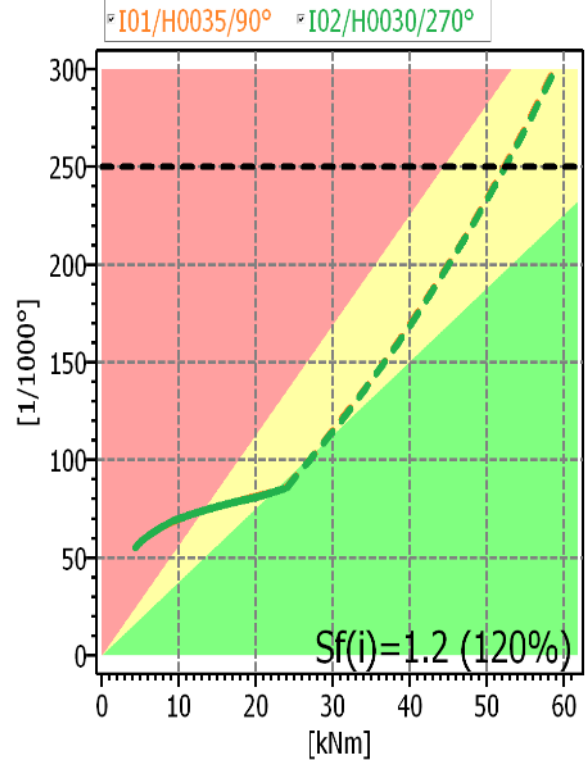
- Drzewo **nie spełnia** wymagań modelu w zakresie stabilności drzewa w gruncie. Uzyskano wartości na poziomie **I=120%** (przy zalecanym w modelu minimum **I=150%**).

Drzewo o uszkodzonym systemie korzeniowym, co najprawdopodobniej zostało spowodowane zagęszczeniem gruntu i uszkodzeniem korzeni w trakcie wykonywania parkingu.

Aktualnie najważniejszym zadaniem jest przywrócenie wymaganej stabilności drzewa w gruncie.

Zgodnie z wyliczeniami programu ArWilo, w celu zapewnienia wymaganej stabilności drzewa w gruncie, konieczna jest redukcja obejmująca min. 2 m wys. i min. 13 % rzutu bocznej korony.

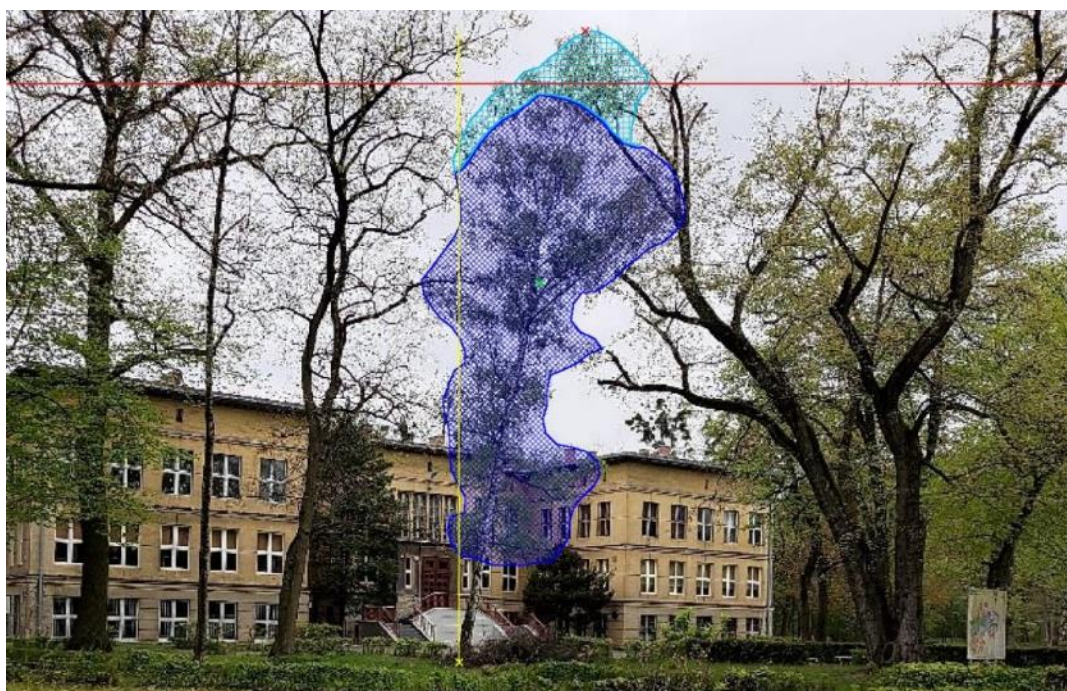
Ilustracja 1: schemat redukcji drzewa (błękitne pole oznacz część korony do usunięcia)

Redukcję należy uzyskać dokonując selekcji gałęzi i pędów, a nie poprzez skracanie ich wzdłuż założonej linii (patrz rysunek poglądowy)

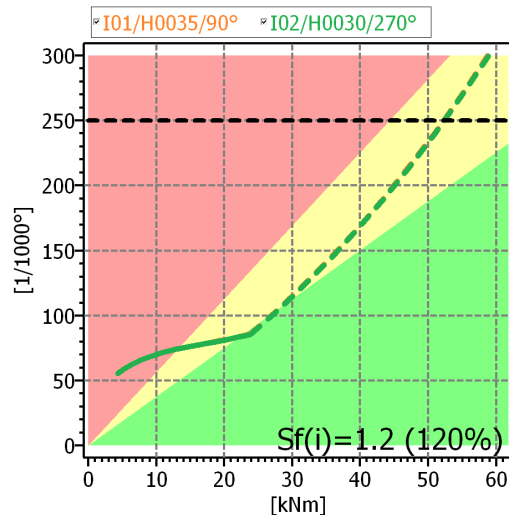
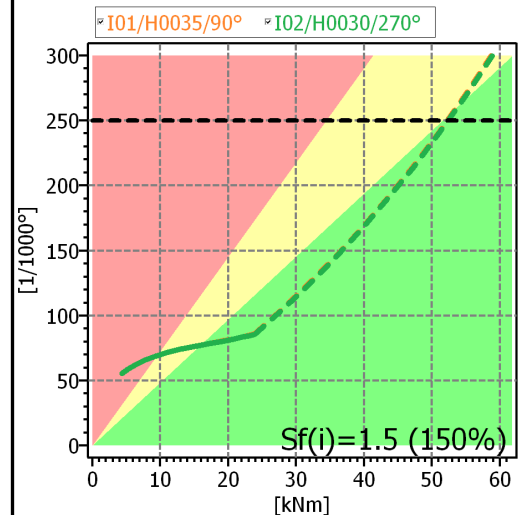
Crown area	99	[m ²]	-13%
Height of crown area center	13	[m]	-8%
Height of crown force center	14	[m]	-8%
Wind force on crown	6	[kN]	-16%
Stembase bending moment	86	[kNm]	-22%
Torsion moment	-18	[kNm]	-21%

Ilustracja 2: analiza współczynników bezpieczeństwa przed i po wykonaniu redukcji

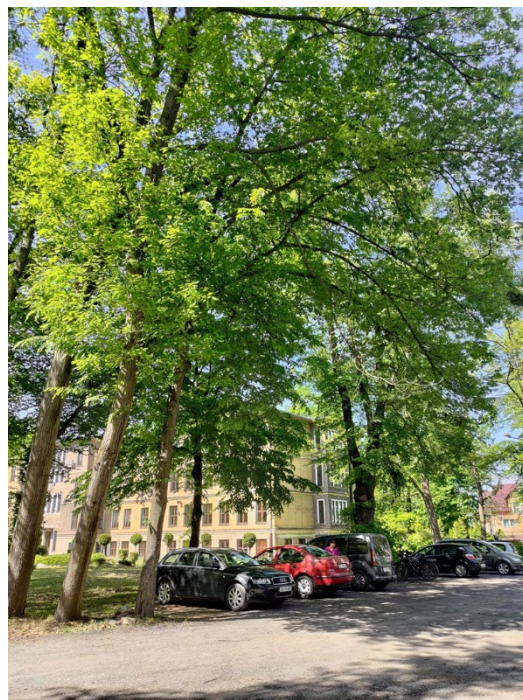
fot. 6 Skrajnia parkingu bezpośrednio przy odziomkach drzew

Z powyższych powodów zaleca się wykonanie całościowego przeglądu parku, pod kątem ww. zagrożeń. Istnieją proste i niedrogie rozwiązania, które umożliwią znaczną poprawę warunków siedliskowych drzew – np. odsuwanie parkingów i dróg od drzew oraz mulczowanie kompostowaną zrębką liściastą lub korą iglastą. Są to zabiegi bardzo efektywne, które pomogą przetrwać drzewom w jak najlepszym stanie oraz zmniejszą ilość zagrożeń dla bezpieczeństwa.

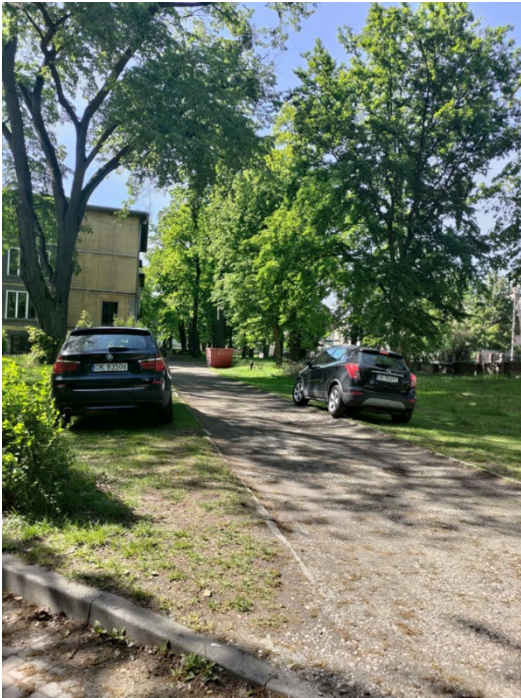
fot. 7 Parkowanie na trawniku w otoczeniu drzewa

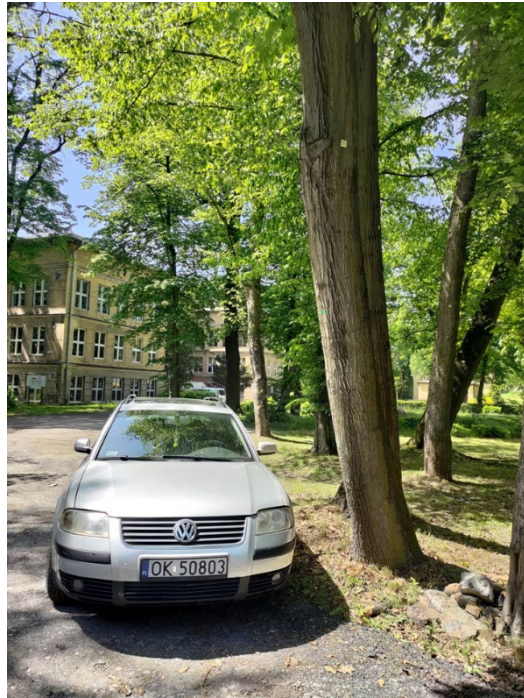
fot. 8 Parkowanie bezpośrednio przy odziomku

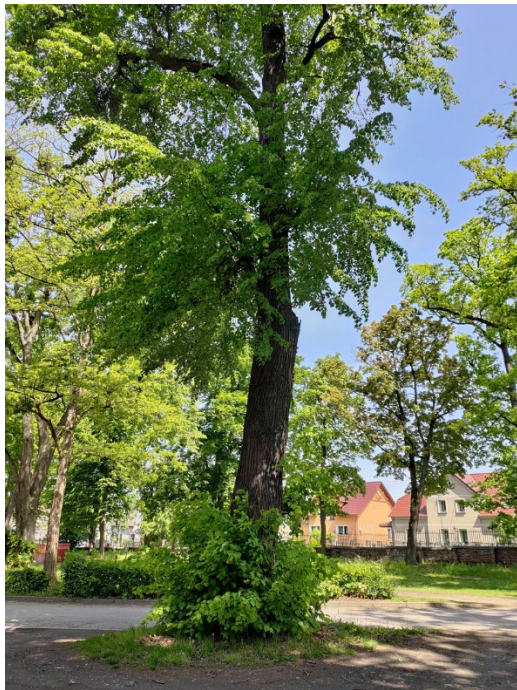
fot. 9 Przejazd i parking gruntowy bezpośrednio przy odziomku

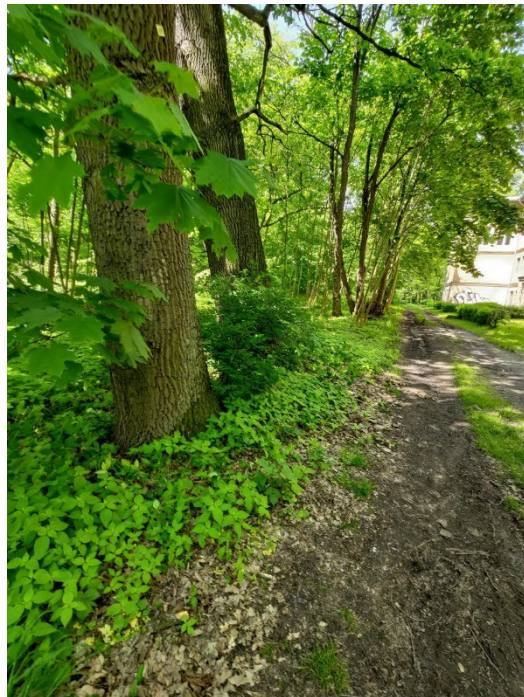
fot. 10 Przejazd bezpośrednio przy odziomkach

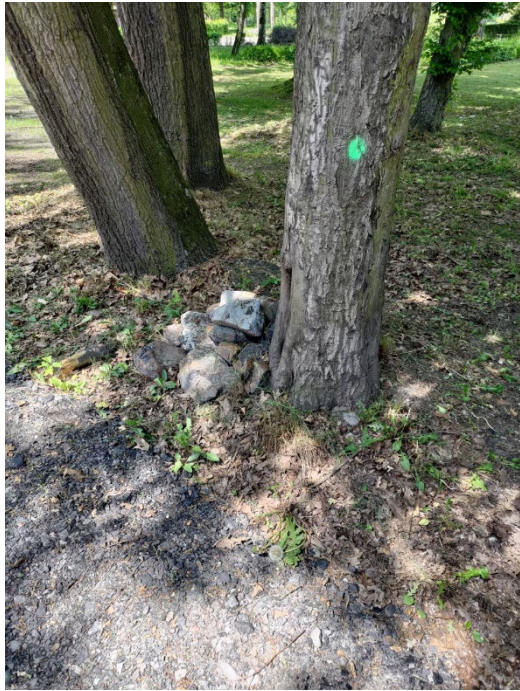
fot. 11 Skrajnia drogi bezpośrednio przy odziomku, zanieczyszczenie odpadami budowlanymi

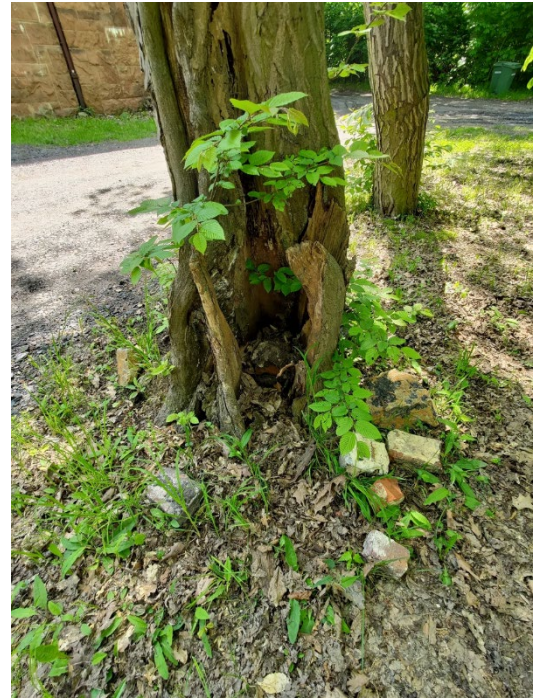
fot. 12 Skrajnia drogi bezpośrednio przy odziomku, zanieczyszczenie odpadami budowlanymi

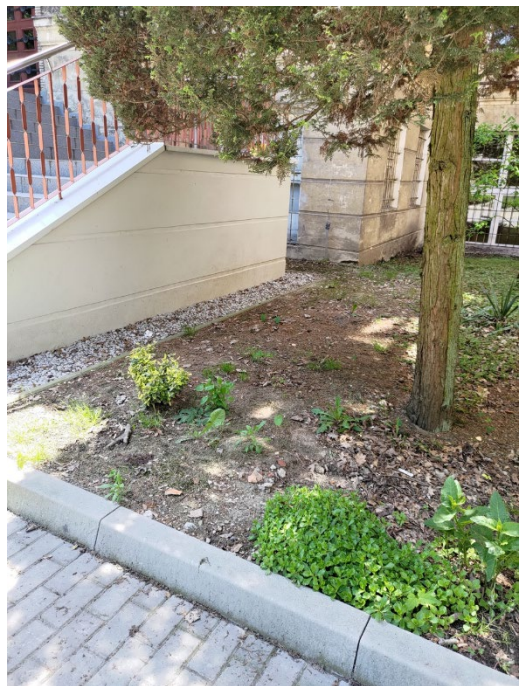
fot. 13 Podniesienie poziomu gruntu i zagęszczenie gleby podczas prac budowlanych

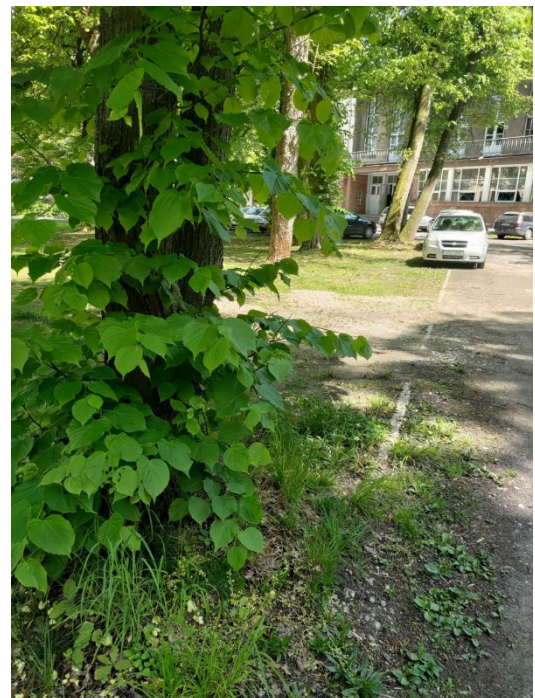
fot. 14 Skrajnia drogi bezpośrednio przy odziomku
